ADAPTACIÓN AL RIESGO DE INUNDACIÓN

EDIFICACIONES

CASO PILOTO

ANTIGUA FÁBRICA DE BORRA (SEGOVIA)

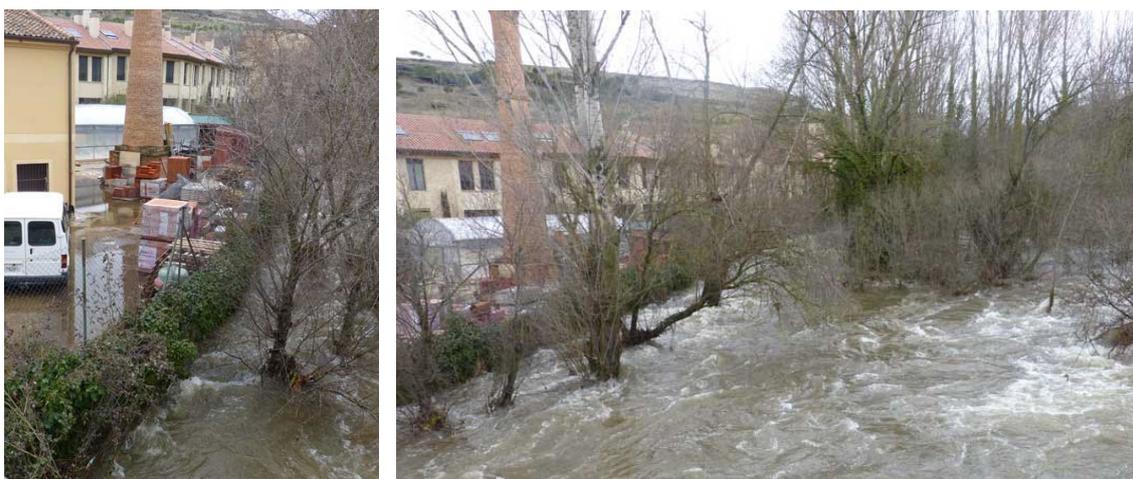
Marzo de 2014 (de diciembre de 2013 a febrero de 2014) fue el más lluvioso de los últimos catorce años y ante la insuficiente capacidad del cauce ordinario del Eresma para albergar estos caudales, se produjo el desbordamiento nuevamente en varios puntos como la Senda de los Molinos, que conllevó la evacuación repentina de los bajos de las viviendas de la zona. En el caso del complejo del Centro de Formación y Empleo, la Antigua Fábrica de Borra, la inundación afectó a varios de los edificios de la parte más próxima al río, concretamente: la zona de los talleres, donde el agua entró por los accesos principales y anegó el interior.

Fig. 11: Inundación de La sede de la Escuela Taller Municipal de Segovia. Acueducto2, 02.03.2014.

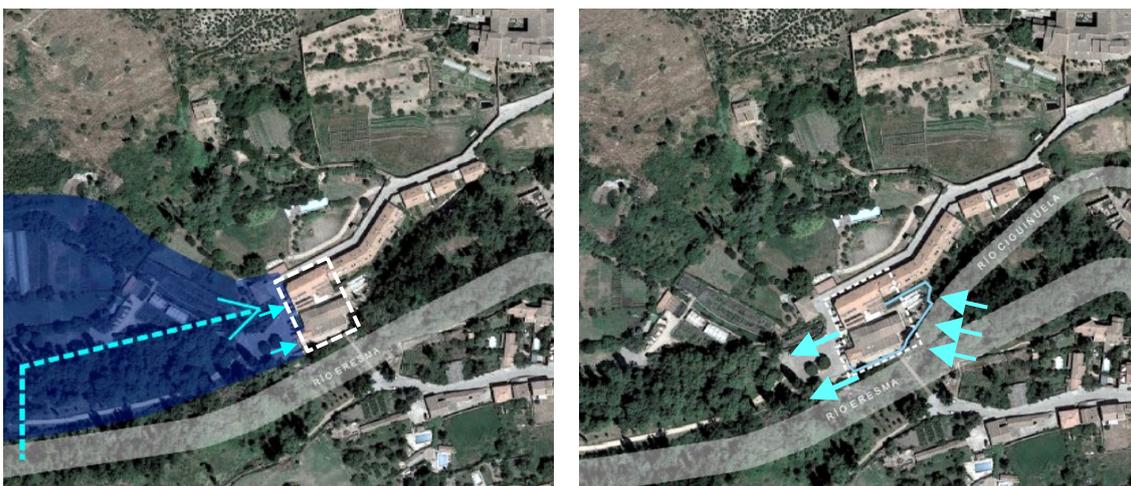
Por otro lado, el aumento de caudal y la fuerza del río debido a la confluencia del río Ciguiñuela con el Eresma, alcanzaría una altura de calado superior a dos metros junto al muro perimetral sudeste del conjunto, que podría verse afectado por la presión del agua o por el posible impacto de elementos arrastrados. En caso de producirse la entrada de agua en el recinto, este se vería afectado de manera grave: desde la ampliación que acoge la zona de talleres y aulas, en la zona sur, ascendiendo por el área de la chimenea y saliendo por el patio interior.

Fig. 22: Recorrido del agua procedente del paseo de la Alameda en caso de desbordamiento. Fig. 23: Recorrido del agua procedente del punto de confluencia de los ríos Eresma y Ciguiñuela a través del muro perimetral del conjunto

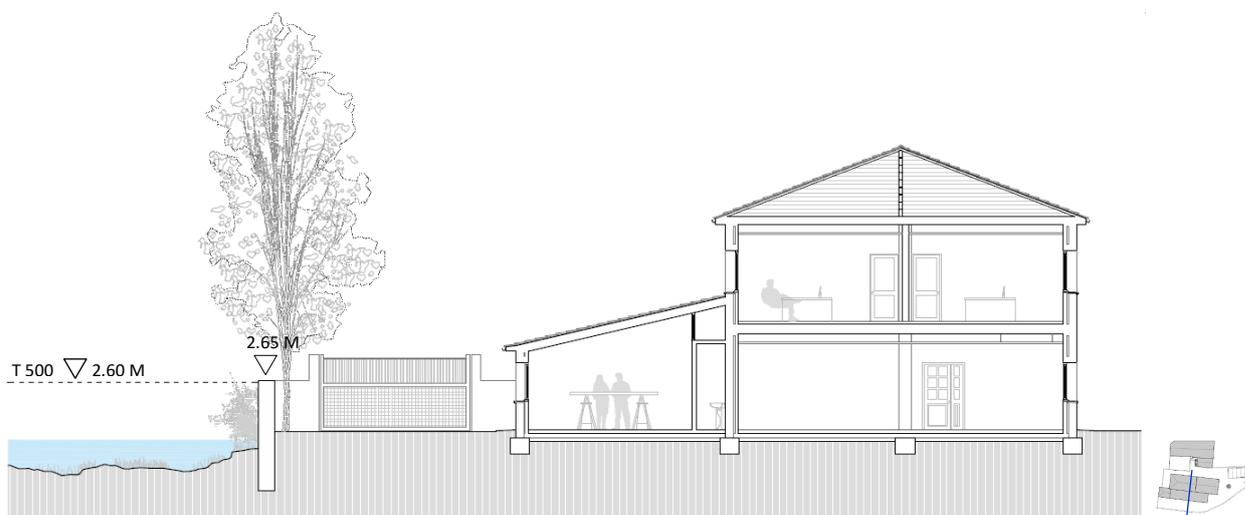
Durante eventos de crecidas y avenidas súbitas, como la del 2013 y 2014, se provoca el desbordamiento del río Eresma a la altura de la Alameda del Parral. En estos casos de desbordamiento, el agua suele descender y anegar el espacio verde adyacente a la Alameda hasta llegar a la zona de acceso al Centro de Formación y Empleo. Las dimensiones y topografía de este espacio permiten laminar la avenida y ganar en tiempo de reacción, si bien la velocidad del agua se incrementaría debido a la pendiente. De acuerdo con la cartografía disponible, para el periodo de retorno de 500 años, el agua alcanzaría el complejo con una altura de calado de hasta 20 centímetros

Fig. 24: Altura de calado para T500 comparada con la altura de coronación del muro perimetral.

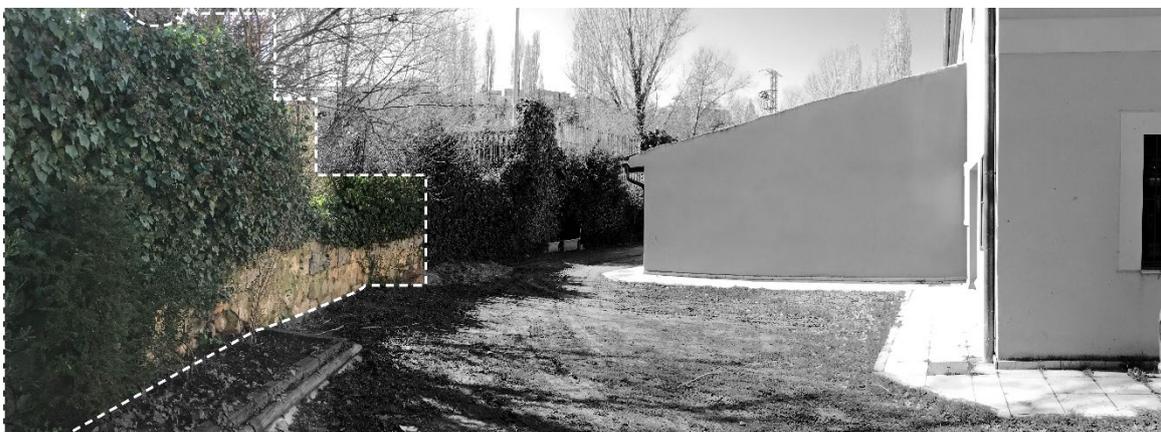
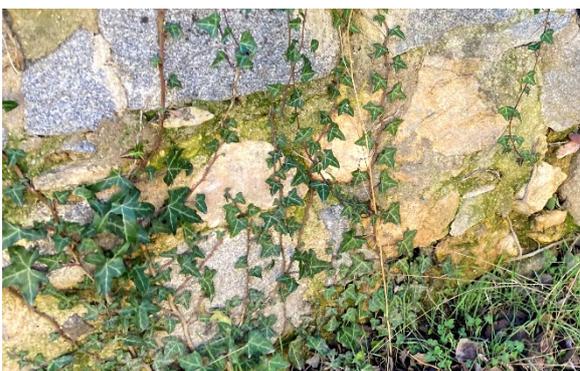
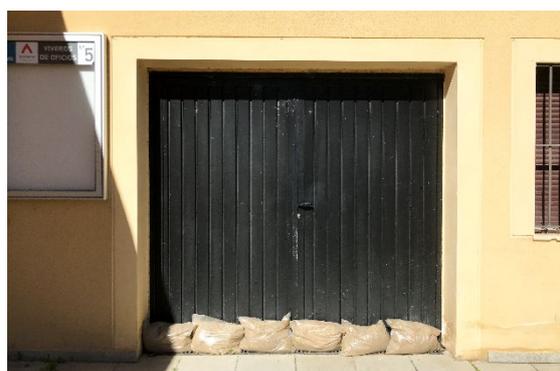
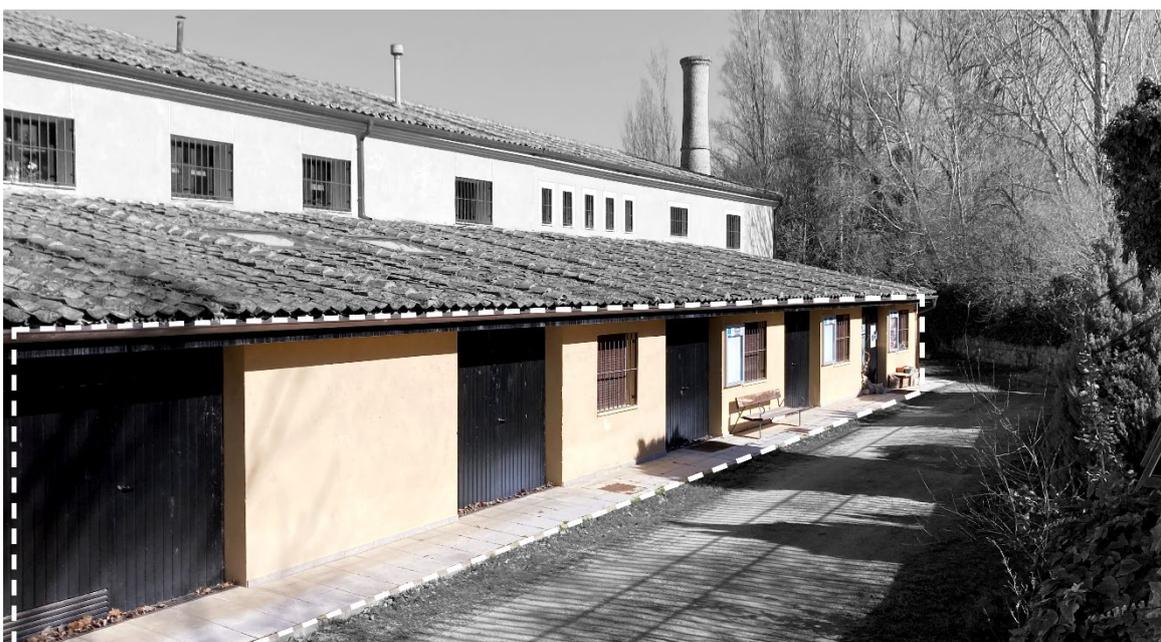
La presencia de huecos en el muro perimetral del conjunto edificatorio de la zona sur provoca la entrada de agua por presión hidrostática en el interior del recinto. En la inundación de 2014, el agua discurrió a gran velocidad, adentrándose en los talleres de la ampliación e incluso llegó a alcanzar la fachada norte de la antigua sede de la Escuela Taller, debido a la ausencia de transparencia hidráulica (libre circulación del agua por la parcela) y que la pendiente no favorecía la evacuación de agua.

Entre los puntos vulnerables de La sede de la Escuela Taller Municipal destacan sus accesos, tanto a los viveros de oficio y al almacén de la fachada sur, como a las aulas y a los talleres profesionales de la fachada norte, a pesar de estar elevados y contar con rejillas de evacuación. Por otro lado, en la zona de los viveros de oficio se ha registrado, en episodios de precipitaciones intensas, el retorno de aguas pluviales en los imbornales, así como el reflujo de aguas fecales en uno de los aparatos sanitarios en talleres.

Fig. 26: Muro perimetral del conjunto vulnerable a la entrada de agua del río Eresma, con el que limita. Fig. 27: Detalle de materiales del muro Fig. 28: Detalle de uno de los accesos a los viveros de oficio Fig. 29: Fachada sur de La sede de la Escuela Taller Municipal

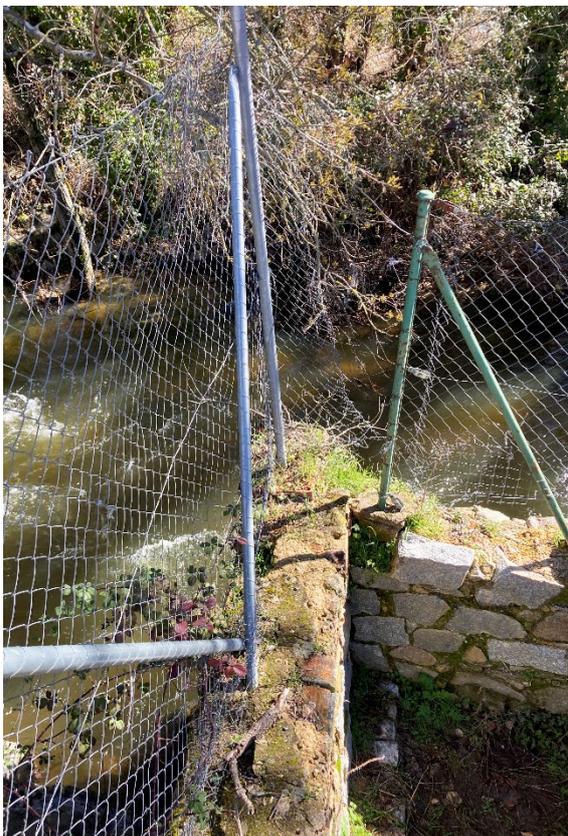
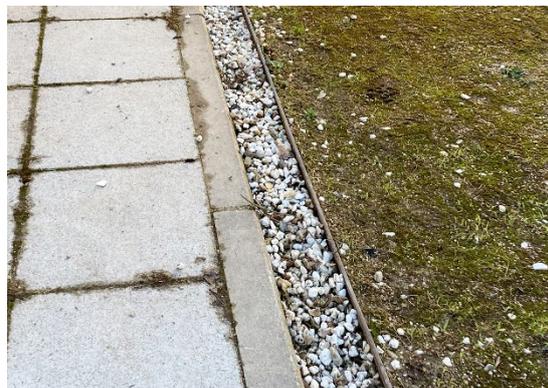
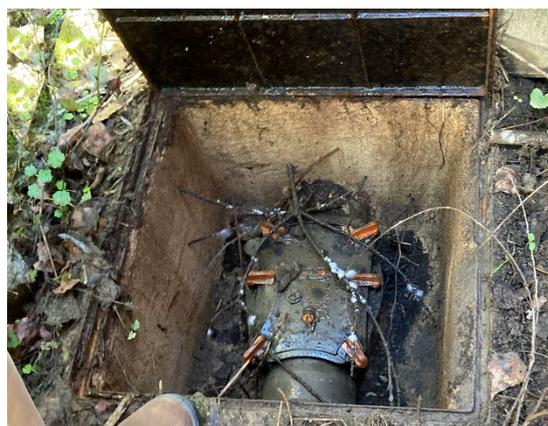
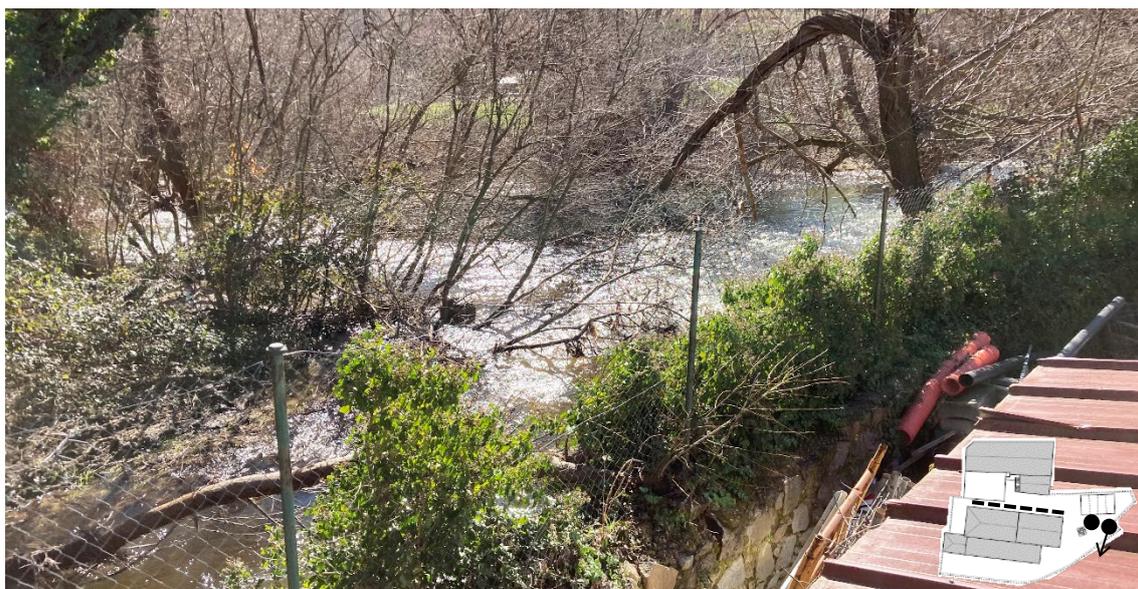
La acción directa del agua del río, sumado al paso del tiempo y la ausencia de mantenimiento, ha deteriorado el muro de piedra, generando aberturas y desprendimientos. A medio y largo plazo, el muro pierde cada vez más cantidad de material de unión, siendo más vulnerable a la entrada del agua y a la rotura por presión hidrostática o impactos. Desde la inundación de 2014, el personal del complejo, junto con los alumnos de sus talleres, han instalado medidas para evitar que el agua llegue al edificio, como una válvula antirretorno frente al quiebro del muro, actualmente fuera de funcionamiento, y una zanja drenante sin geotextil ni tubería porosa.

Fig. 36: Detalle de parte vulnerable del muro perimetral de piedra Fig. 37: Buenas prácticas: zanja drenante en la fachada norte de la antigua sede Fig. 38: Válvula antirretorno fuera de funcionamiento Fig. 39: Punto de confluencia río Eresma con río Ciguñuela

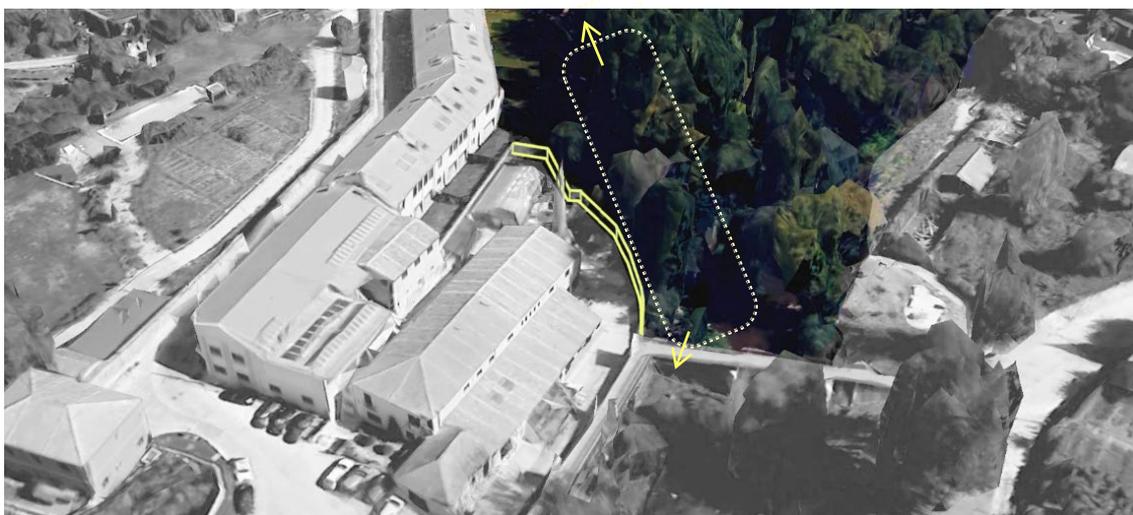
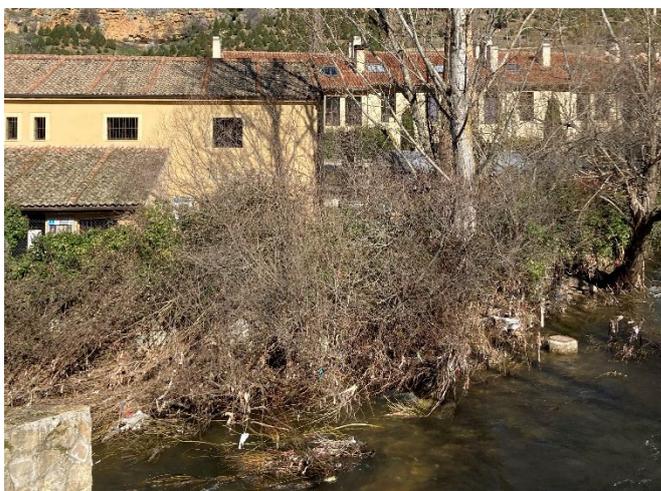
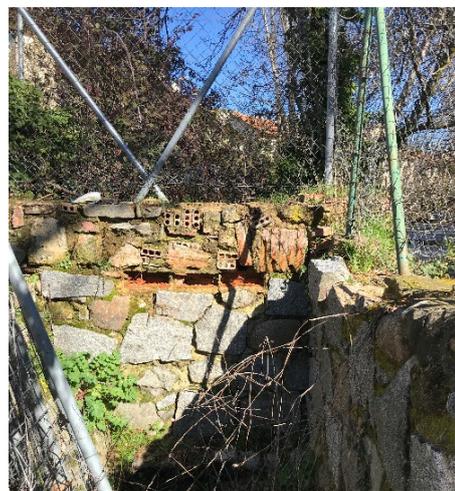
Fig. 43: Área de intervención sobre el muro perimetral donde aplicar medidas para evitar el paso del agua Fig. 44: Residuos presentes en la cara exterior del muro que impide la realización de medidas Fig. 45: Zona donde aplicar la intervención de refuerzo

La intervención consistiría en la consolidación del muro perimetral del conjunto en el tramo sudeste (junto al punto de confluencia del río Eresma con el río Ciguiñuela) mediante: su rejuntado por la cara exterior, y el refuerzo especialmente en el punto donde éste se quiebra recibiendo de manera directa la presión hidrostática del agua. La medida pretende evitar el contacto del agua con la antigua Fábrica de Borra y otros elementos vulnerables en caso de inundación del recinto, pero no soluciona la problemática asociada al posible desbordamiento del cauce en caso del aumento de la altura y velocidad del agua durante un evento extremo.

Con el objetivo de poder llevar a cabo la medida anterior, se aconseja primero la limpieza y mantenimiento de la cara exterior del muro y doscientos metros aguas arriba del Ciguiñuela, colmatada de residuos y maleza invasora, pero sin eliminar la vegetación de ribera.

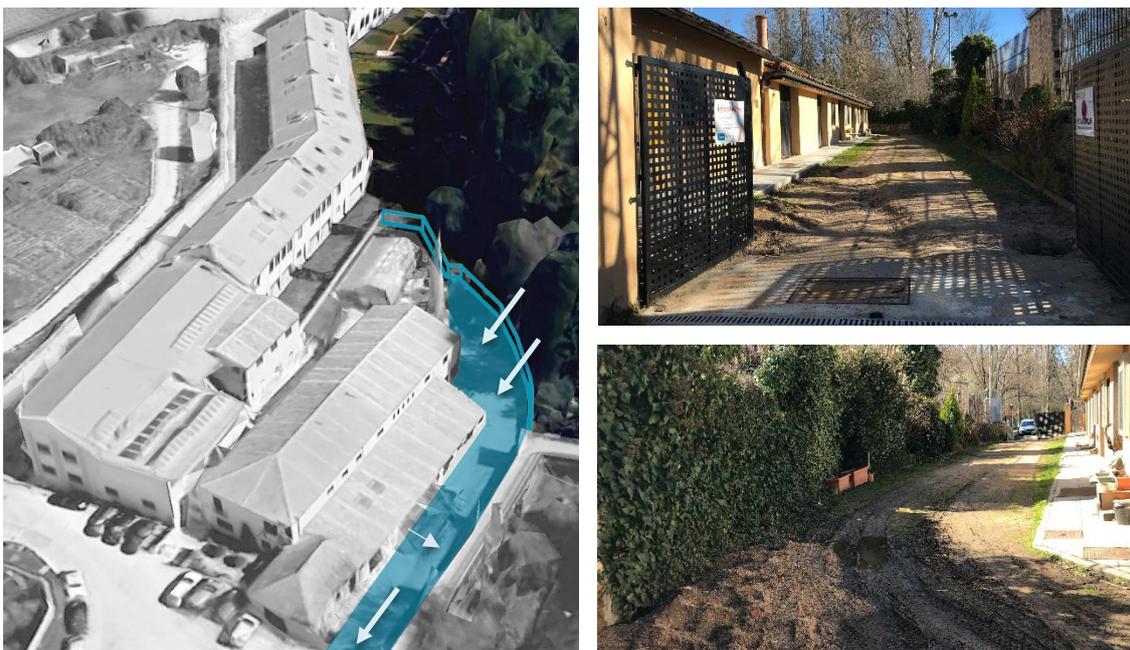
Fig. 46: Área sobre la que se aconseja intervenir para nivelar la pendiente del terreno correctamente y poder desaguar el recinto

Se propone aplicar la correcta nivelación de la rasante en la zona afectada por la entrada de agua a través del muro (*Pendiente 1% en dirección longitudinal hacia el punto de evacuación + leve pendiente transversal 0,5%*). En inundaciones previas, se produjo el efecto barrera y posterior embalsamiento del recinto. Esta medida de adaptación, permitiría la evacuación del agua por la zona sur hacia el exterior a través de unos portones que garantizan transparencia hidráulica (no quedarían taponados ante eventos de mayor intensidad). Evitando, de esta manera, el contacto de los demás edificios del conjunto con el agua, en caso de inundación.

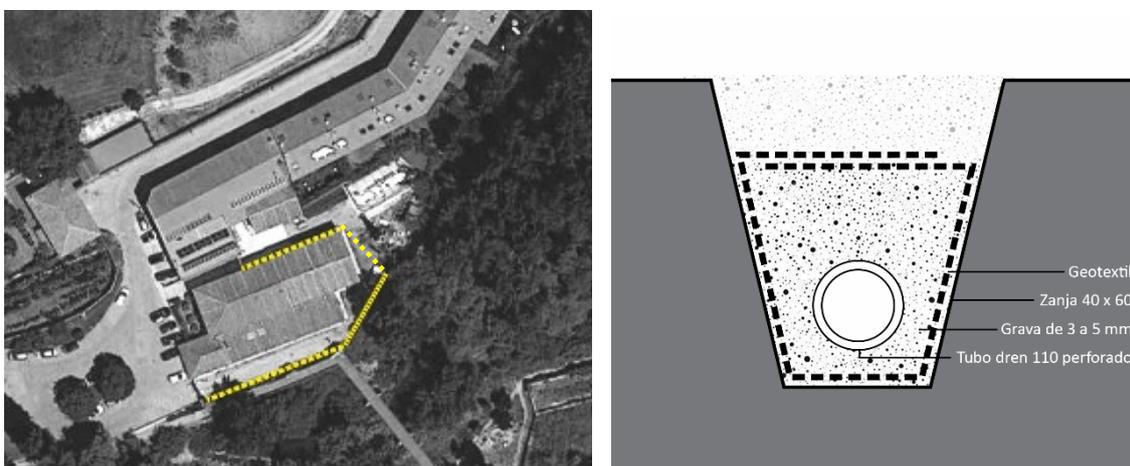
Fig. 46: Nuevas zanjas drenantes para mejorar la evacuación del agua

Para proteger del agua el conjunto de edificios de la zona sur: tanto la sede de la escuela taller Municipal, como la ampliación con viveros de oficio y talleres, se aconseja la instalación de dos zanjas drenantes situadas en la cara interior del muro y en la fachada norte de la sede de la escuela taller. De esta forma, se filtra y transporta el agua hasta el exterior del recinto.

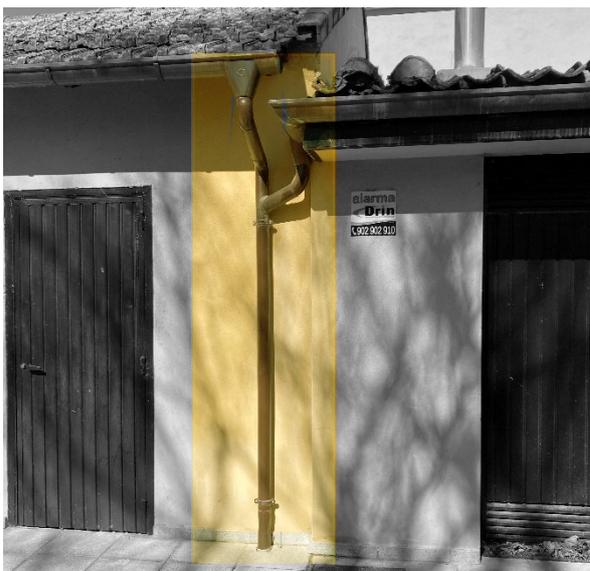
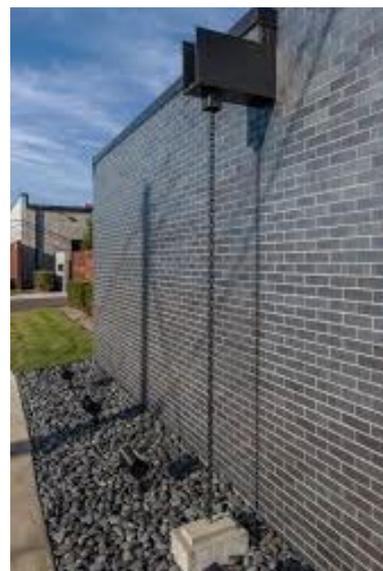
Fig. 51: Bajantes actuales en fachada. Fig. 52: Vertido directo desde cubierta con caída del agua a terreno.
