# ADAPTACIÓN AL RIESGO DE INUNDACIÓN

### CASO PILOTO

## EDIFICIO HOSPITALARIO-RESIDENCIAL, CUENCA

Julio 2018

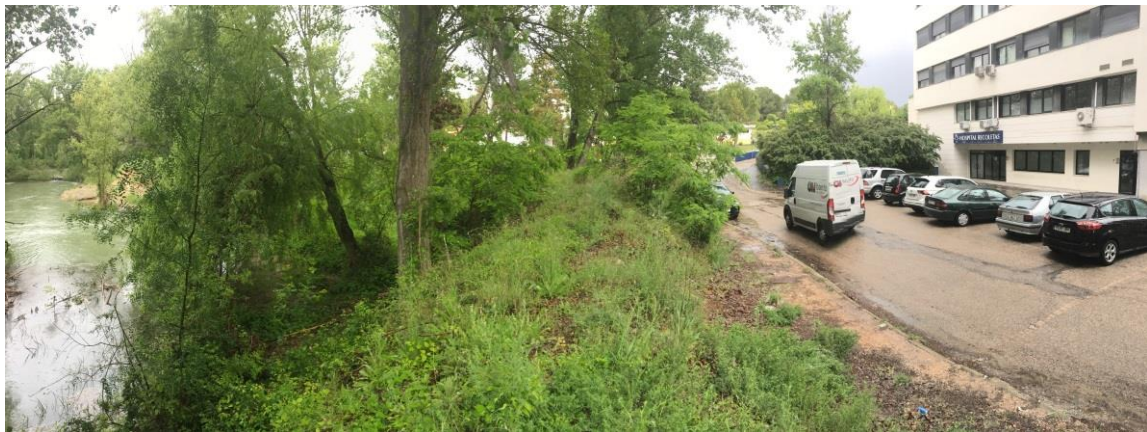
- La mota de la margen derecha del río Júcar, inmediatamente aguas abajo del puente de la calle Escultor Jamuete, se sitúa muy próxima al cauce del río e impide disponer de un espacio de movilidad fluvial adecuado en caso de crecidas.
- La mota de emergencia construida durante el episodio de inundación de febrero 2016, situada en el extremo oeste del hospital, y cuya base se encuentra a cota + 902,5 m, tiene aproximadamente 1,10 m de altura, alcanzando así la cota de defensa + 903,60 m. Esta mota se encuentra aparentemente en buen estado, sin presencia de cárcavas ni inestabilidades, si bien convendría revisar su estado exhaustivamente.

Img. 06. Mota de emergencia construida en el episodio de inundación de febrero 2016.

**Mota de emergencia existente:** Revisar su estado de conservación. En caso que ser necesario, se deberá consolidar, mejorar e incrementar la altura de la mota hasta la cota + 904,40 m. para garantizar la continuidad entre ambas y la defensa para un periodo de retorno de 25 años. Esta operación debe acompañarse de una franja interior de drenaje y bombeo, paralela a ambas motas en todo su recorrido.

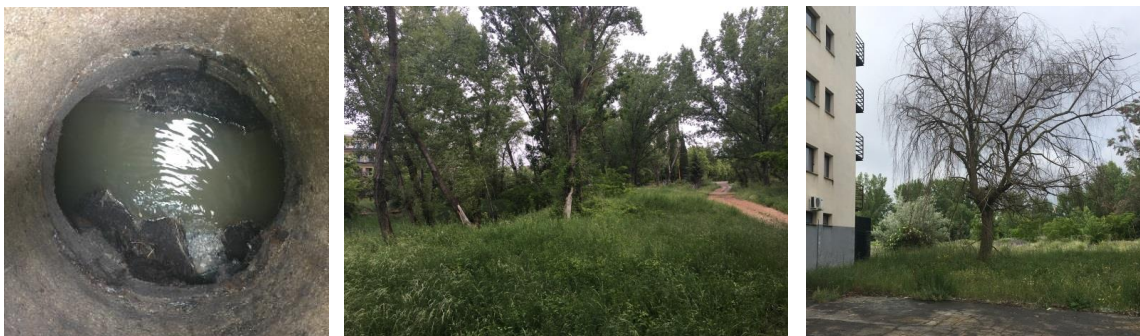
- La red general de saneamiento se sitúa a una cota similar a la de la lámina de agua del río, de manera que el vertido de las tuberías de evacuación de aguas negras y grises provenientes de la planta semisótano -1 se produce con excesiva horizontalidad. Esto provoca el colapso de la red de saneamiento durante las crecidas del río, devolviendo las aguas negras y grises a la planta semisótano -1, y aparecen a través de duchas e inodoros. También se genera presencia de agua en la zona exterior cubierta de acceso a recintos de instalaciones de planta semisótano -1 (CT, grupo electrógeno y aljibes), que se encuentra deprimida 50-60 cm respecto a los recintos.

Img. 07. Pozo acometida colector S-2, y arbolado de parcela en mal estado de conservación.

- La vegetación y arbolado de ribera se encuentra en mal estado de conservación y suponen un riesgo para la edificación por caída, arrastre o impacto sobre las fachadas en caso de inundación.

**Vegetación:** Mantener y podar la vegetación y arbolado de ribera en mal estado. Talar y retirar los ejemplares muertos.

**Red de Saneamiento:** Instalar válvulas anti-retorno en cada acometida del sistema de evacuación de aguas fecales a los colectores de la red de saneamiento. De esta manera se evita la posibilidad de retorno de estas aguas hacia el interior del edificio en planta semisótano -1 por. Esta medida se puede complementar con la creación de un depósito de aguas fecales autónomo y la derivación de las aguas pluviales para permitir el uso de esta red durante episodios de inundación o fuertes lluvias.

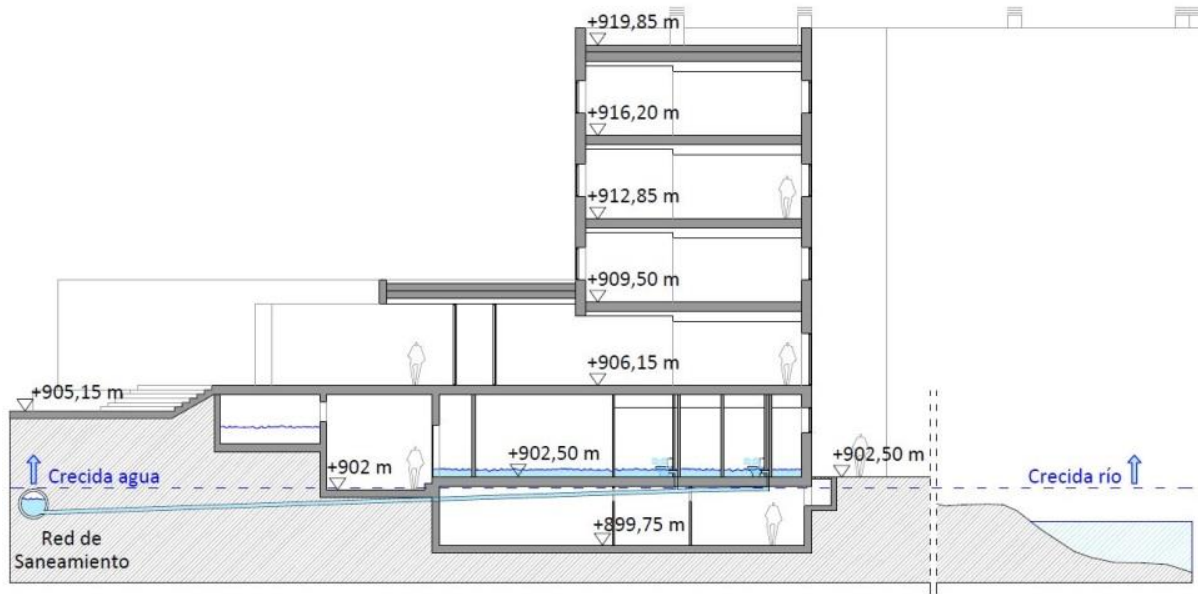
Fig. 06 Esquema de influencia de red de saneamiento en Hospital

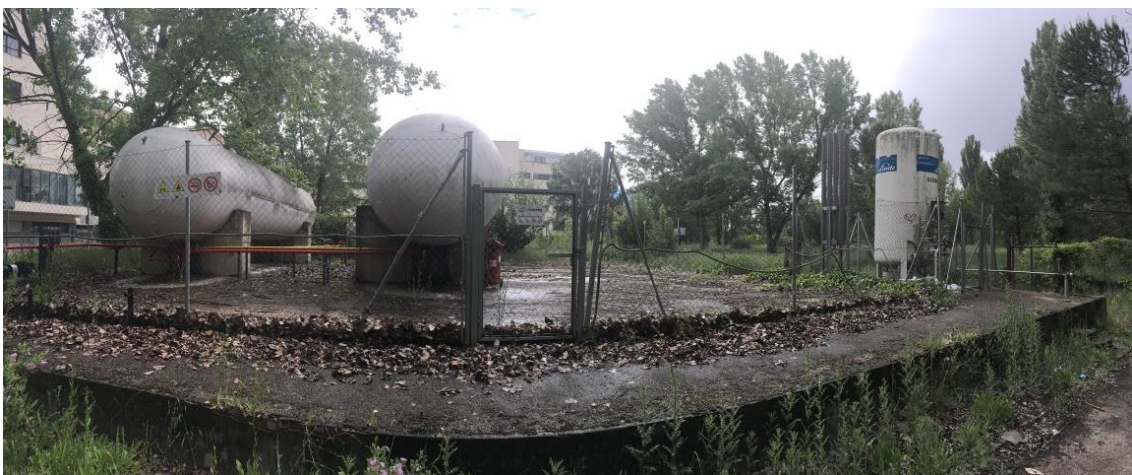
- Los depósitos de oxígeno y gasoil se sitúan sobre una plataforma elevada al suroeste de la parcela, junto al río, en zona inundable. Si bien está previsto la retirada del depósito de gasoil por cambio de combustible a gas, el depósito de oxígeno se mantendrá, por lo que resulta necesario mejorar su protección.

Img. 08 Depósitos de oxígeno y gasoil sobre plataforma elevada.

**Elementos en parcela:** Es necesario elevar el depósito de oxígeno hasta alcanzar la cota + 904,40 m., o disponer de un cerramiento estanco que proteja al mismo hasta dicha cota de coronación.

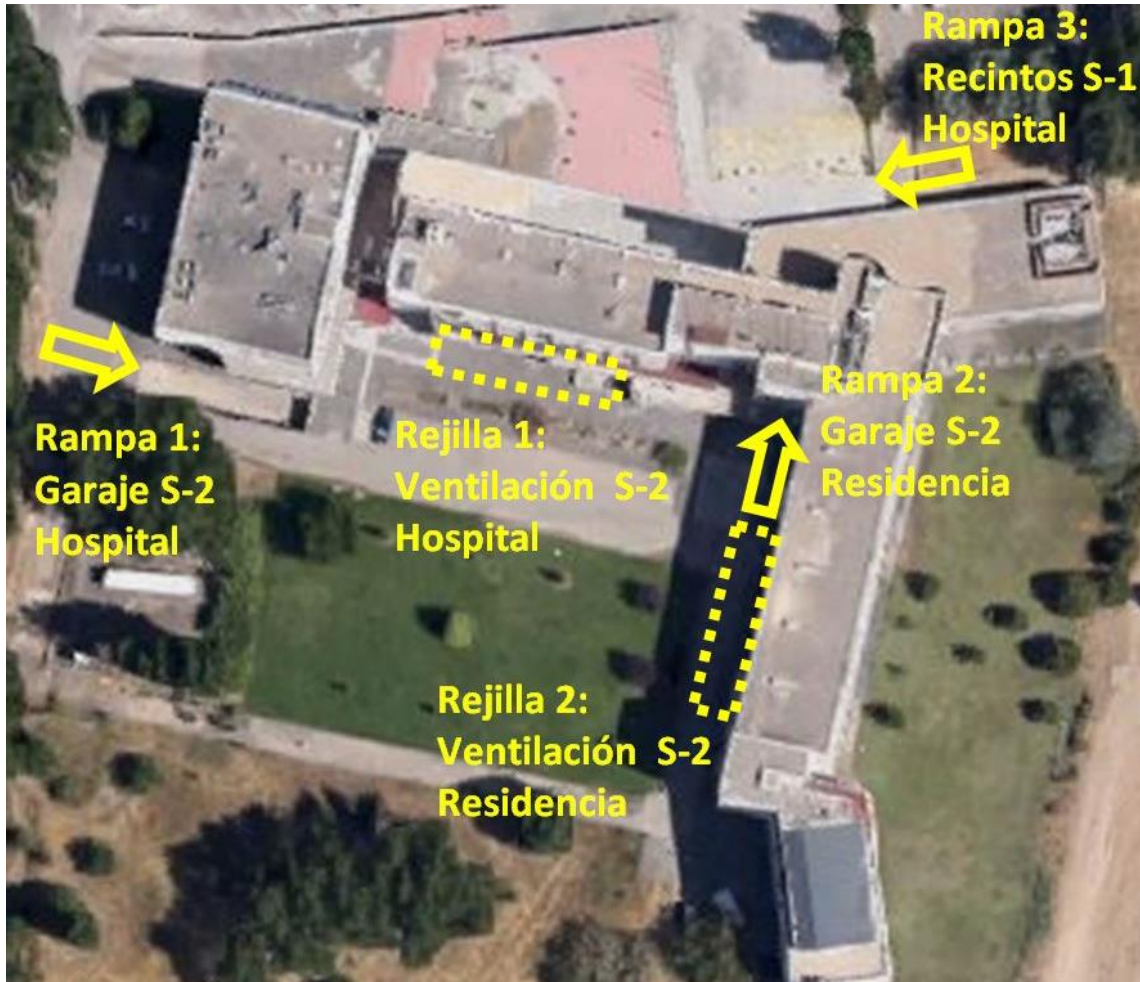
En la parcela se localizan diferentes puntos vulnerables por donde se puede producir la entrada de agua al interior del edificio durante periodos de fuertes lluvias e inundaciones:

Fig. 07. Puntos vulnerables de entrada de agua en la parcela

**Proteger puntos vulnerables:** Para ello se pueden incorporar elementos verticales de contención de aguas (muretes) hasta alcanzar la cota + 904,00 m., superior a la cota de afección para un período de retorno de 25 años (+903,94 m.). Estas barreras puntuales actúan conjuntamente con la nueva mota retranqueada, cuya cota de coronación es de +904,40 m., y su altura permite minimizar el impacto de dichos elementos sobre la edificación, manteniendo una cota de seguridad.

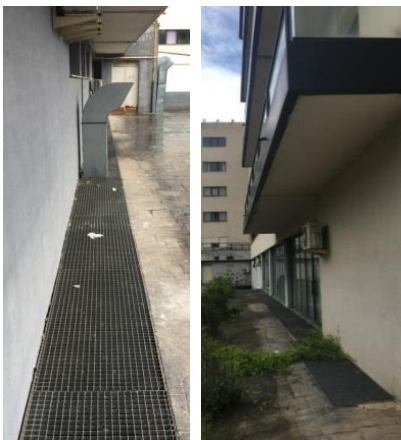
- Dos rejillas de ventilación situadas en el pavimento exterior a cota de planta semisótano -1, que afectan al sótano -2 en hospital (Rejilla 1) y residencia (Rejilla 2).

Img. 09 Rejillas en encuentro con edificio

De igual manera, las dos rejillas de ventilación situadas en el pavimento exterior, a cota de planta semisótano -1 y que afectan al sótano -2 pueden ser protegidas con una protección perimetral de 1,5 m de altura, que alcance la cota + 904,00 m.

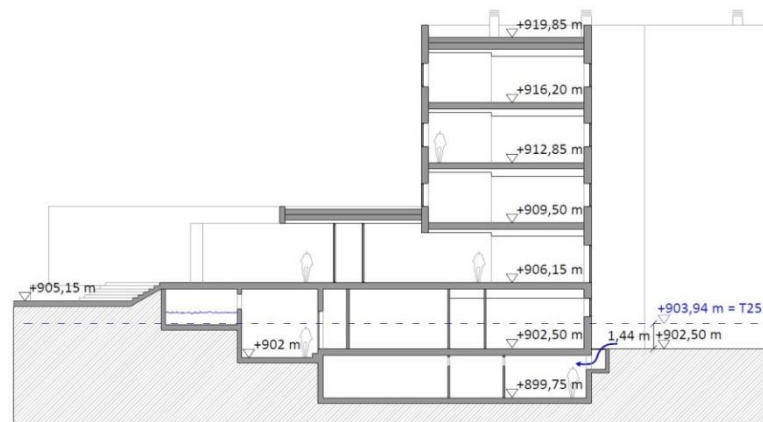
Fig. 08 Esquema de entrada de agua a través de rejillas.

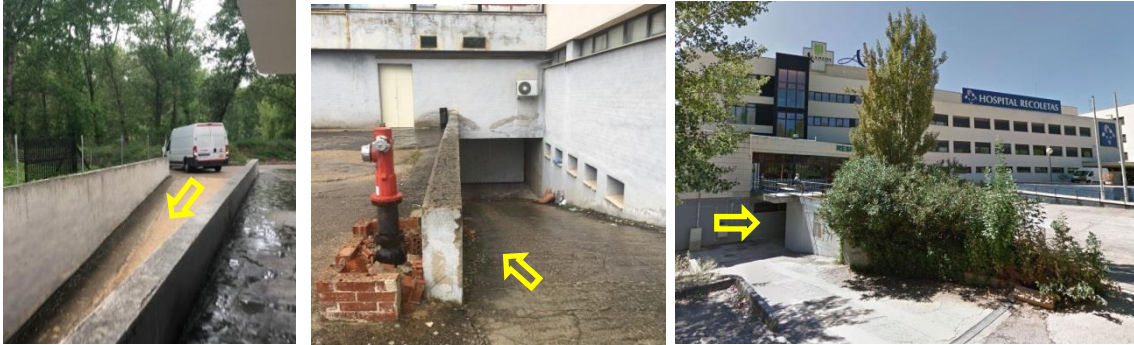
- Tres rampas: dos de acceso al garaje de la planta sótano -2, tanto en el edificio hospitalario (Rampa 1) como residencial (Rampa 2), y una tercera rampa que conduce a los recintos semi-enterrados en planta semisótano -1, bajo la plataforma de acceso.

Img. 10 Rampas 1 2 y 3.

**Rampas de garaje:** La protección de las rampas 1, 2 y 3 de acceso a garaje en planta sótano -2 de hospital y residencia, así como planta semisótano -1 se puede realizar mediante la instalación de barreras temporales de contención, integradas en el pavimento o de colocación esporádica. Para ello es necesario, en todo caso, elevar los muretes contiguos hasta alcanzar ambas la cota + 904,00 m.

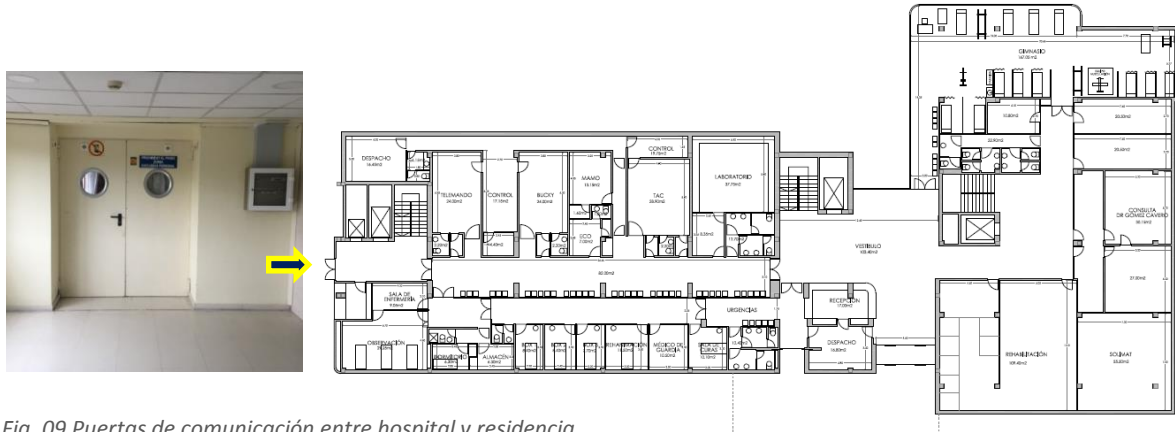
El hospital y la residencia están comunicados en todas sus plantas a través de puertas de doble hoja batiente, que no oponen resistencia al paso del agua. No existe por lo tanto separación ante el riesgo de inundación. Esta comunicación permite la correcta evacuación de personas en ambos sentidos, y obliga a considerar el edificio como único, independientemente de sus usos y propietarios diferenciados.

Fig. 09 Puertas de comunicación entre hospital y residencia.

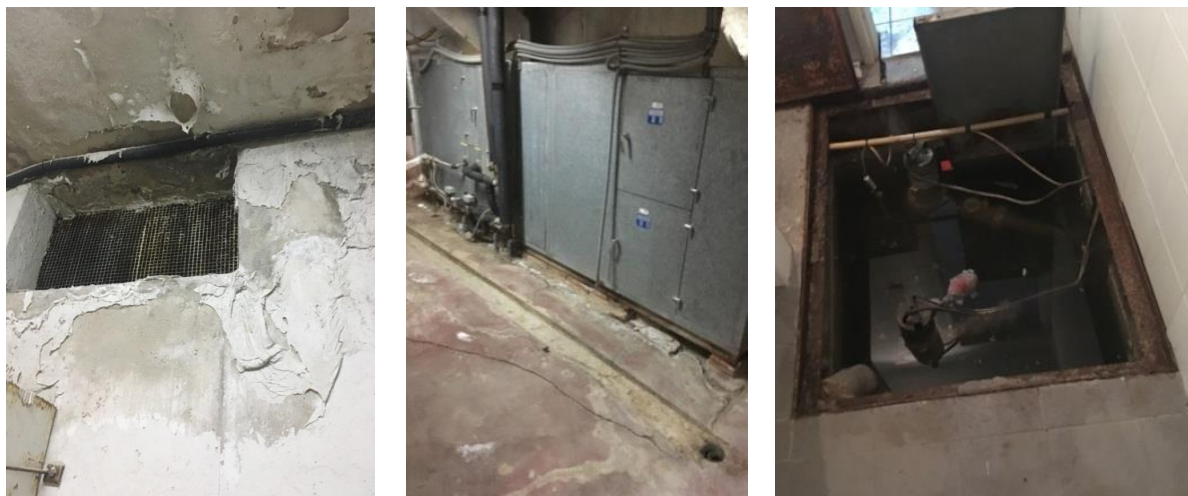
Esta planta cuenta con una ventilación indirecta de la humedad por medio de aperturas en la parte superior de algunos tabiques, en distintas estancias, comunicándolas, y que culminan en las rejillas de ventilación situadas en el pavimento exterior de cota -1 anteriormente mencionadas. La humedad de esta planta genera desperfectos en los paramentos interiores.

También se producen filtraciones puntuales de agua proveniente del terreno a través de suelo y muros, especialmente en época de lluvias. Para mitigar estas filtraciones se han realizado canalizaciones de agua en suelo, reconduciéndola hacia un punto de bombeo, saturado en el momento de la visita. Se aprecian humedades en diferentes puntos de suelo y paredes.

Img. 12. Humedades en paso de ventilación, canalización en suelo, y punto de bombeo.

Finalmente es recomendable instalar detectores de inundación y avisadores en esta planta.

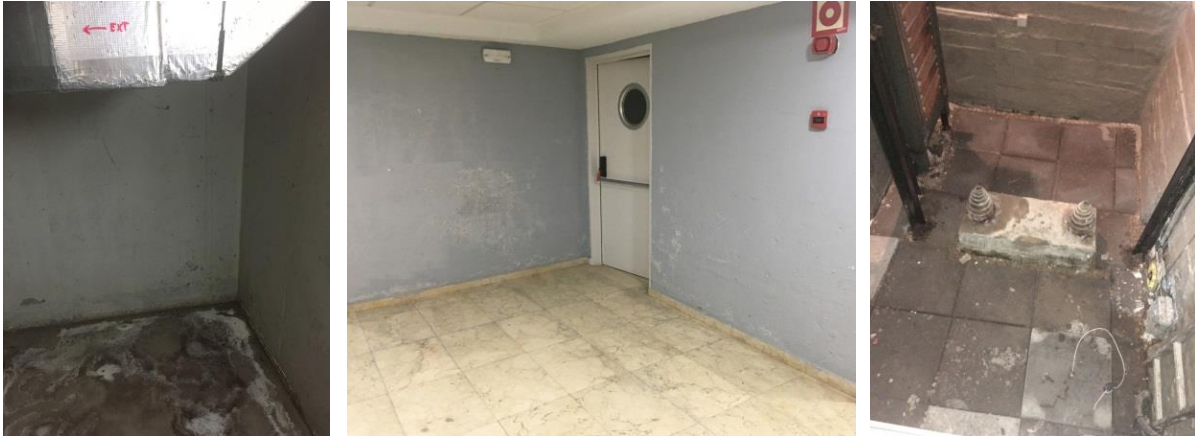
*Img. 13. Humedades en suelo, paredes y foso de ascensor.*

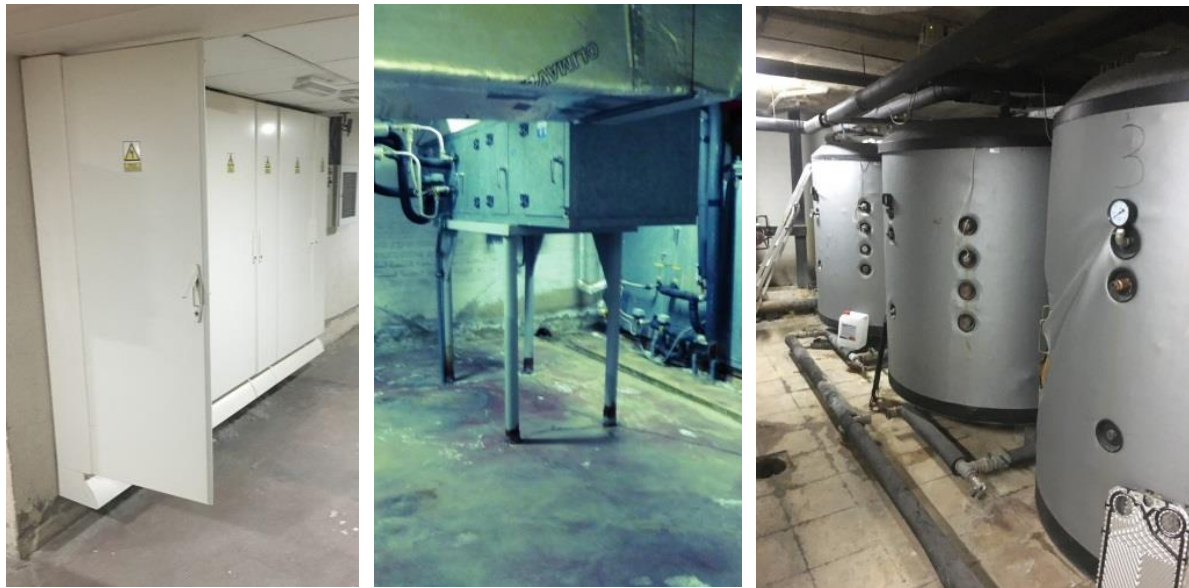
Se observan algunas precauciones adoptadas ante la entrada de agua, tales como la elevación 20 cm. del armario del Centro General de Baja Tensión (CGBT), elevación de conductos de ventilación y el sistema de canalización de agua infiltrada anteriormente mencionado. No obstante se observan otros elementos desprotegidos, como tuberías y depósitos de ACS en la sala de bombas.

*Img. 14 Armario CGBT elevado, aparato de clima elevado y Sala de bombas y depósitos ACS con canalizaciones en suelo.*

El riesgo de entrada de agua en esta planta, tanto desde puntos vulnerables como por saturación de la red de saneamiento, hace que resulte muy recomendable el traslado del Cuadro General de Baja Tensión (CGBT) a plantas superiores. La electricidad de la totalidad del edificio se vería comprometida en caso de inundación de esta planta, inutilizando los servicios vitales del centro. El traslado de dicho CGBT debe al menos considerar superar la cota 904,00.

De igual manera, todas las instalaciones que impliquen inoperancia de servicios vitales deben ser trasladadas por encima de la cota 904,00 (y por tanto en una planta diferente). Conviene por tanto trasladar los aparatos de clima de quirófanos, depósitos de ACS y AFS, grupos de bombeo y resto de instalaciones vitales.

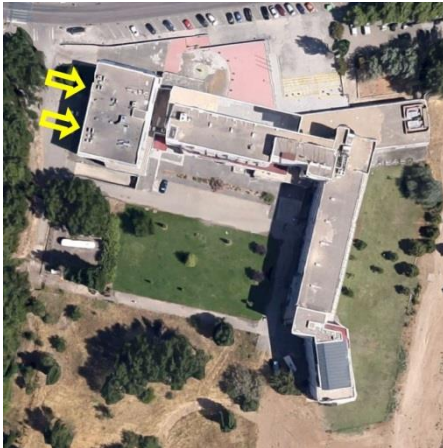
Tanto en el edificio hospitalario como en el residencial existen aberturas en fachada con cerramientos de vidrio y carpintería metálica, vulnerables a la rotura y entrada del agua por presión hidrostática o impactos.

Fig. 15. Aberturas de acceso S-1 en hospital

Los huecos de fachada de esta planta representan también un punto vulnerable ante na inundación. Es recomendable reducir las aberturas (puertas hasta suelo en hospital, y fachada de residencia a jardín).

Una posible solución es la incorporación de un antepecho macizo de protección (ladrillo u hormigón) de 1,10 m. altura, correspondiente a la cota + 903,60 m., suplementado con un paño de vidrio resistente al empuje de agua y no practicable hasta la cota 904,00 m. Por encima de este vidrio resistente se podrá colocar una carpintería practicable que permita mantener el uso actual.

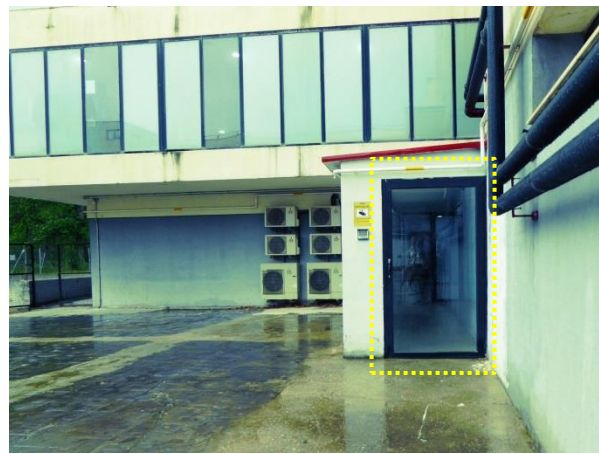
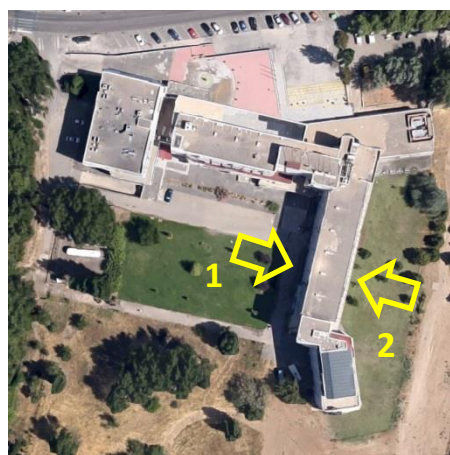
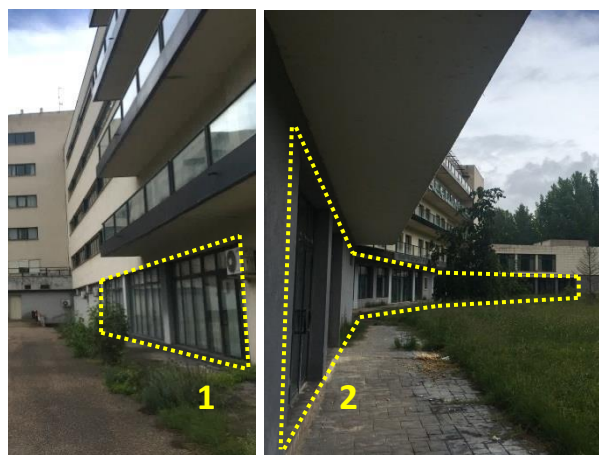
Fig. 17. Aberturas S-1 residencia

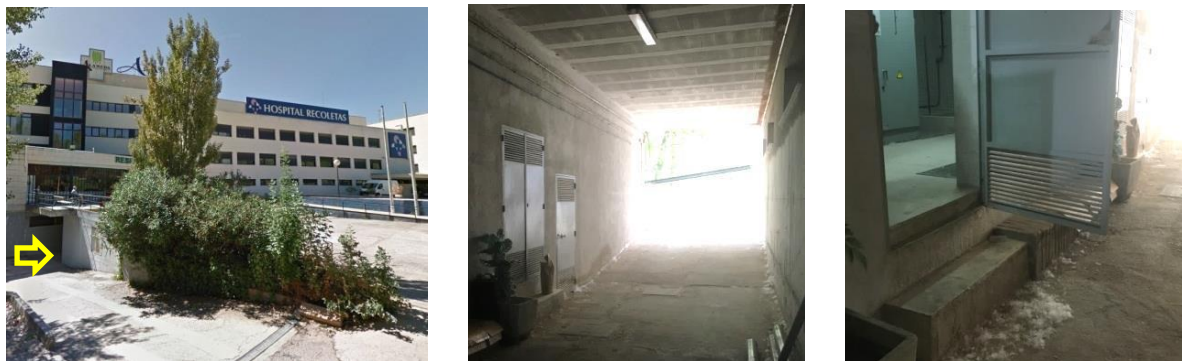
La rampa 3, mencionada anteriormente, conduce a un espacio exterior cubierto bajo la plataforma de acceso que separa el edificio principal de los recintos semi-enterrados que contienen el centro de transformación (CT), el grupo electrógeno y los aljibes.

Esta zona exterior puede llegar a recibir agua por colapso de la red de saneamiento, y podría inundarse en caso de que la crecida del río sobrepasase la mota actual en su límite este. Si bien los recintos se encuentran elevados una altura de 50 - 60 cm respecto a dicha zona exterior, el riesgo de afección eléctrica es elevado.

Fig. 18 Rampa 3, zona exterior cubierta y recinto CT

Por otro lado, el recinto que alberga el centro de transformación y el grupo electrógeno (además de los aljibes) incluye una barrera temporal en el arranque de la rampa 3, pero dada su relevancia para el funcionamiento del complejo hospitalario (y parte de parcelas adyacentes), es conveniente considerar la posibilidad de su traslado a una cota superior.

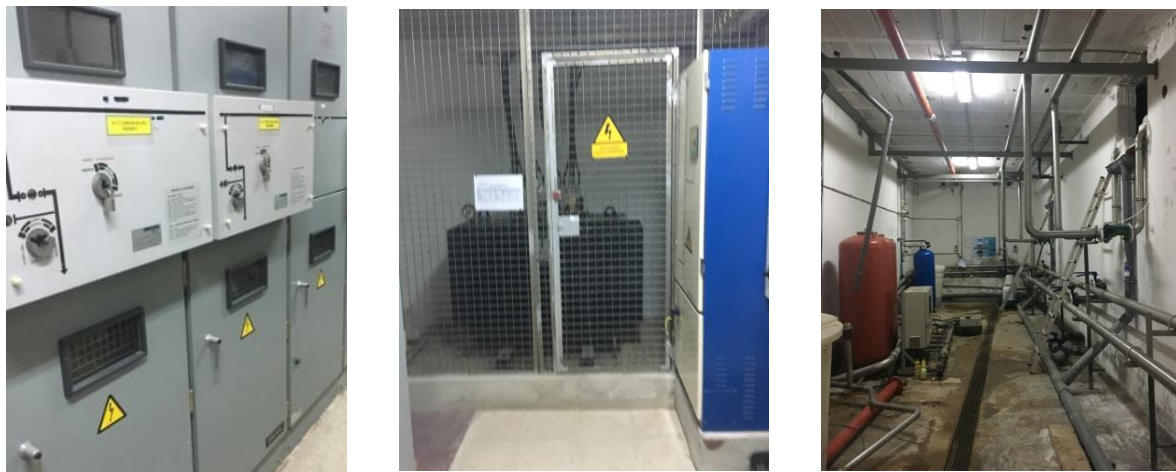
Img. 15 Recinto CT y Aljibes.
