GUÍAS DE ADAPTACIÓN AL RIESGO DE INUNDACIÓN  
CASO PILOTO Resiliencia de explotaciones agropecuarias

### COMUNIDAD DE REGANTES MARGEN IZQUIERDA DEL RÍO MUGA

Marzo, 2022

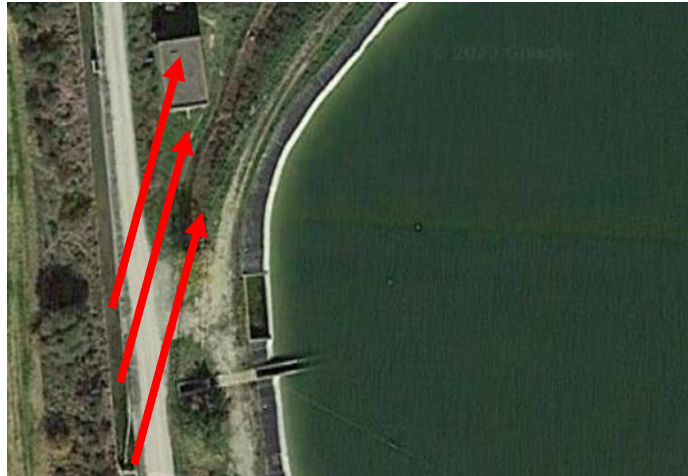
En el entorno de la balsa, las obras de derivación hacia la misma, agravadas por el acarreo de flotantes (cañas, ramas), generan que la capacidad del canal se supere puntualmente en caso de crecida. El agua, en esta zona de falta de capacidad, no se dirige a la balsa, sino que supera la altura de los cajeros del canal y discurre por una depresión natural. La estación de bombeo se ubica en esa depresión, con lo que sufre directamente los efectos de la falta de capacidad del canal en época de crecida.

Figura 6. Obra de derivación. Zona de escorrentía no controlada en caso de inundación

La obra de derivación en si cumple de un modo satisfactorio su función en condiciones normales, y las crecidas no son habituales, por lo que los responsables de Comunidad de Regantes no se plantean ni desean modificarla para que responda mejor a las crecidas. El exceso de agua, en el caso de que se produzca un rebase, no genera un problema en la depresión natural. El único punto sensible es la estación de bombeo, que probablemente está en un lugar inadecuado. La remoción o reubicación de la estación tampoco es algo que los responsables de la Comunidad contemplen.

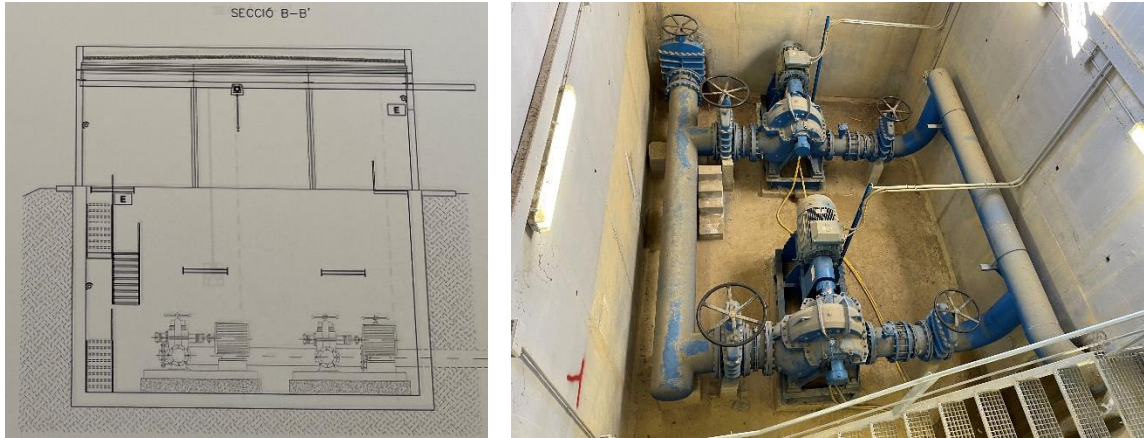
La estación de bombeo, principal activo en riesgo, es una edificación ortoédrica de 60 m<sup>2</sup> de planta, que sobresale 4 metros sobre el terreno, pero que cuenta con todos los elementos importantes por debajo del nivel del suelo. Cuenta con dos bombas de 55 kw cada una, y todos los elementos de conexión y protección necesarios, además de los equipos eléctricos y los cuadros para su operación y control.

Figura 7. Estación de bombeo (sección y vista de las bombas)

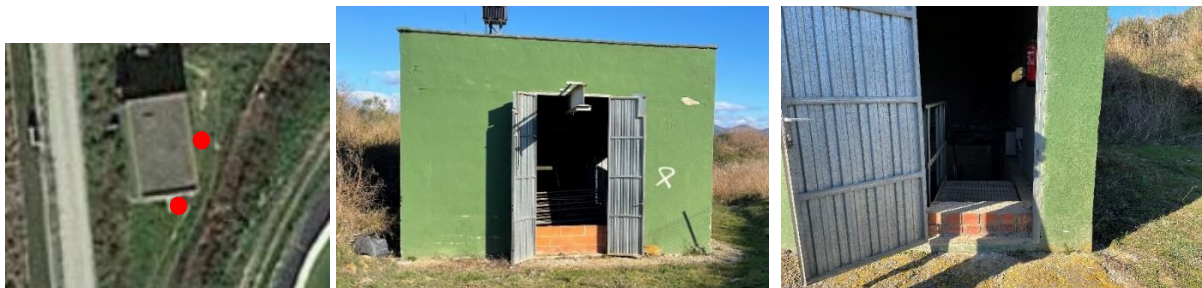
La estación de bombeo tiene dos puntos de acceso, susceptibles de sufrir inundación. Los accesos son un portón frontal, por donde se manejan las cargas, y un acceso lateral para el personal. En ambos casos, como se observa en la Figura 8, se han tomado ya algunas medidas de protección, de tipo provisional. De acuerdo con los responsables de la instalación, las alturas de estas protecciones, del orden de 50 y 35 centímetros, respectivamente, son suficientes para evitar la inundación, ya que el agua fluye con velocidad hacia la depresión natural y no hay estancamiento en la zona.

Figura 8. Accesos a la estación de bombeo

1. **Compuertas anti-inundación tipo *Floodgate*** en las puertas de acceso a la estación de bombeo y al cubículo anexo a la misma.
2. **Impermeabilización de las paredes exteriores de la edificación** hasta una altura de 1 metro (más que suficiente para el nivel esperable).
3. **Mejora de la respuesta frente a inundaciones.** Debería contemplarse en el plan de autoprotección los procedimientos de actuación y la formación y organización del personal para responder ante emergencias derivadas de inundaciones.

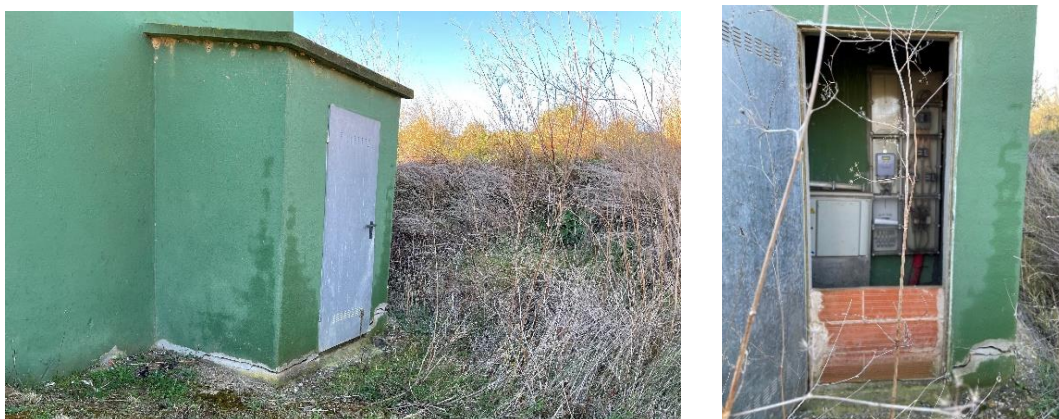
Adicionalmente, hay en la parte posterior un pequeño anexo a la edificación principal, donde se ubican cuadros eléctricos. Este anexo también ha sido protegido de modo provisional.

Figura 9. Anexo a la edificación principal. Cuadros eléctricos
