CASO PILOTO

COMUNIDAD DE REGANTES DE LA PRESA DE COLOMERS

Marzo, 2022

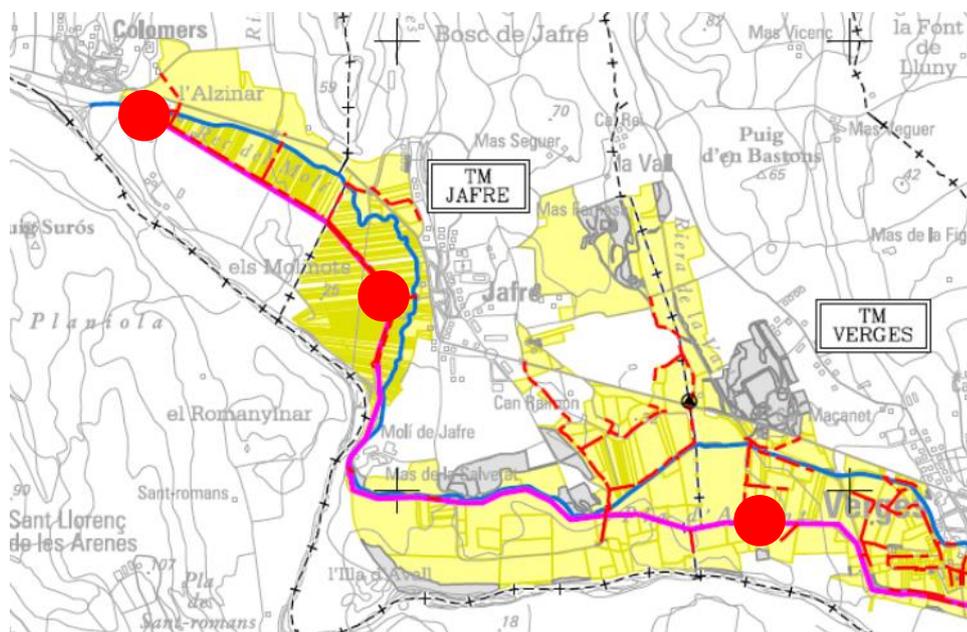
En concreto, en el entorno de las localidades de Jafre y Verges, la tormenta Gloria produjo daños en dos arquetas que alojan grandes válvulas para la regulación y cierre. Aunque en menor medida, también sufrió la toma, que se hubiera visto más afectada si se hubieran incrementando los calados.

Figura 8. Zonas donde existen elementos en riesgo: toma de la tubería y cámaras en Jafre y Verges

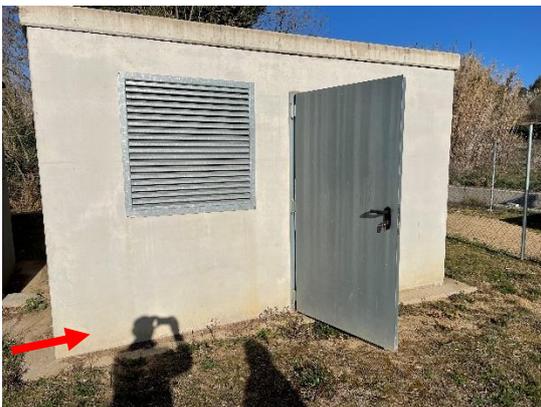
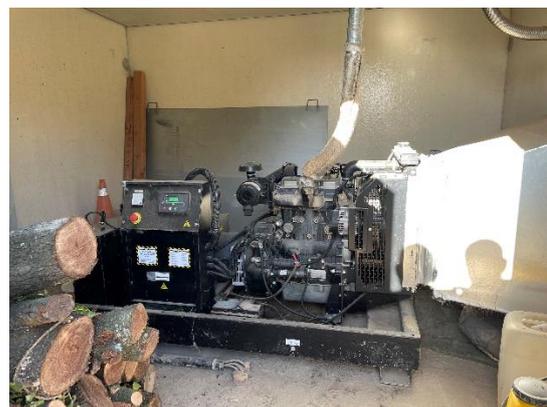
Los niveles asociados a 100 y 500 años para estas casetas son de 0,54 m y 2,01 m, respectivamente. El nivel alcanzado durante la borrasca Gloria, que no llegó a general daños reales dado que los equipos están algo elevados, se puede apreciar en las marcas sobre las paredes de las casetas o en su interior.

Figura 12. Caseta en zona potencialmente inundable. Grupo electrógeno.

En el caso de una inundación correspondiente a T100, el grupo electrógeno sufriría daños, mientras que sólo se alcanzaría el nivel de los cuadros para inundaciones de mayores periodos de retorno.

En el caso de las casetas en el área de la toma, el acceso del agua se produce por las puertas, que no son estancas, y por las rejillas de ventilación, que están ubicadas en una zona baja, en el caso de la caseta que aloja los cuadros.

1. **Compuertas anti-inundación tipo Floodgate** en las puertas de acceso a las casetas del área de toma, que permitan protegerlas de T100 (0,6 metros).

2. **Impermeabilización de las paredes exteriores de las casetas** hasta una altura de 1 metro, para protegerlas de la T100.
3. **Sustitución de la rejilla en zona baja de la caseta del área de toma por ladrillo respiradero anti-inundación.**

4. **Construcción de un muro perimetral que proteja las casetas frente a una inundación T500**, lo que supone una altura de 2,10 metros alrededor del conjunto de las dos casetas y la colocación de una puerta estanca para acceder a la zona.

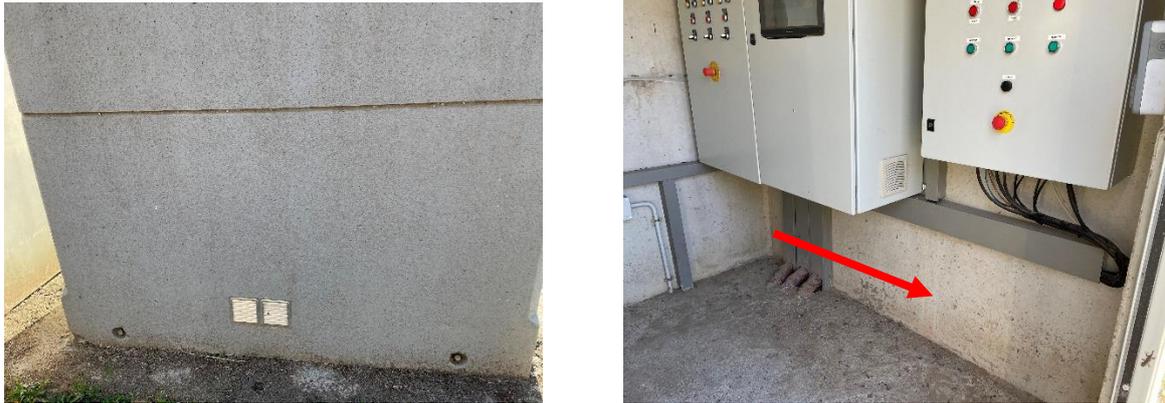
Figura 13. Caseta en zona potencialmente inundable. Rejilla en zona baja. Cuadros eléctricos, a cota 0.6 m desde el suelo (el más bajo).

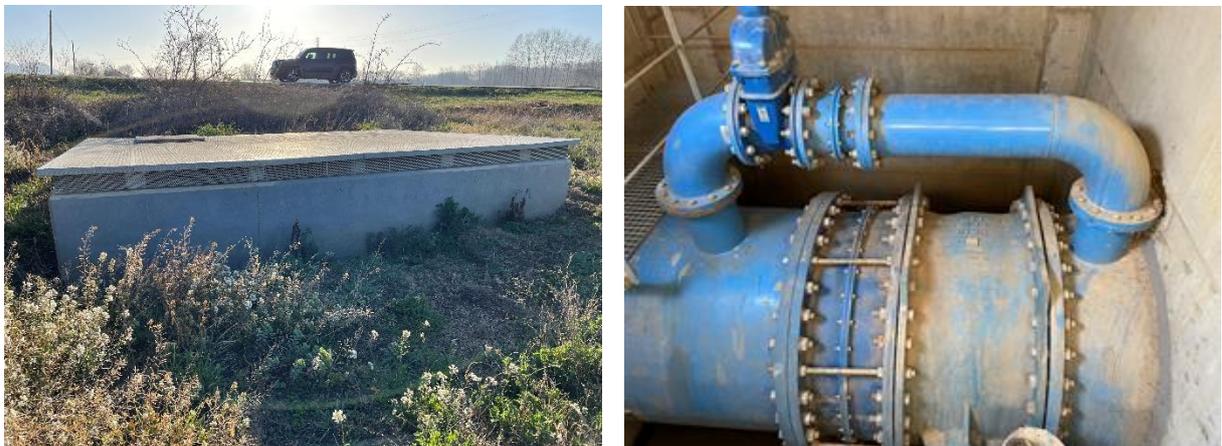
Las cámaras alojan válvulas para la regulación o el cierre, de gran diámetro (DN 1600 en el caso de Jofra, DN 1400 en el caso de Verges), con un bypass y una ventosa, además de los motores y los cuadros eléctricos. Dado que las dos cámaras se inundaron en 2020 y no han sido reparadas, los cuadros se retiraron. En la actualidad, las válvulas están completamente abiertas.

Figura 14. Cámara en Verges. Válvula DN 1400, PN 10, con bypass.

A pesar de haber sufrido el episodio de 2020, hasta la fecha no se han tomado medidas de autoprotección. De hecho, las cámaras no se han reparado y las válvulas permanecen abiertas y no pueden ser accionadas.

5. **Elevación del muro de hormigón de las cámaras de Jofra y Verges**, mediante la misma tipología estructural que los muros actuales. Esta opción puede aplicarse para la protección frente a T100 (elevación de 1,70 m en Jofra y de 70 cm en Verges –ya elevado 60 cm-), o frente a la T500 (elevación de 2,90 cm en Jofra y de 1,80 cm en Verges). Acceso mediante puerta estanca en una de las cuatro paredes. Sellado de la trampilla superior.

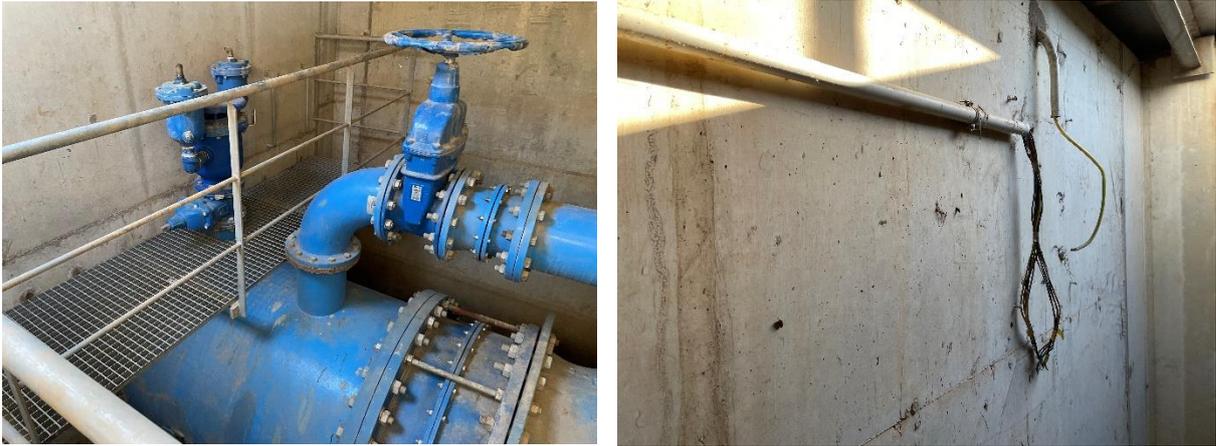
Figura 15. Ventosa y by-pass. Zona donde se ubicaba el cuadro eléctrico.

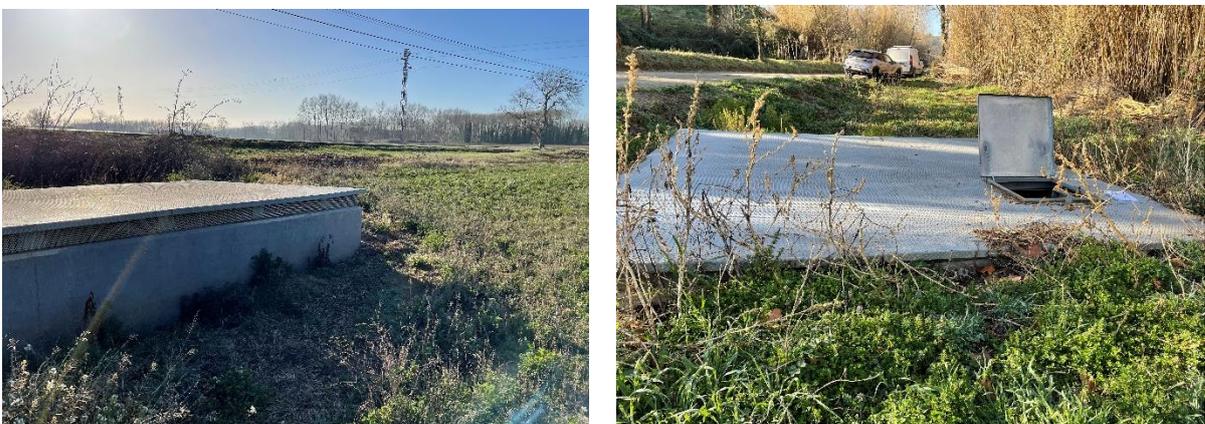
Tabla 1. Niveles de agua para cada periodo de retorno en las cámaras de Jofra y Verges		
Ubicación	T100	T500
Verges	1,27 m	2,33 m
Jofra	1,66 m	2,81 m

En el caso de las cámaras, la inundación se produce por la rejilla de ventilación que separa el bloque de hormigón de la cubierta de chapa. La altura respecto del terreno de esta rejilla es variable ya que el terreno no es plano. El orden de magnitud es de unos 60 centímetros en el caso de la cámara de Verges. En el caso de la cámara de Jofra, prácticamente no hay ningún resguardo. En este caso, además, la cámara está prácticamente junto al río.

Figura 16. Cámara de Verges (izquierda). Cámara de Jofra (derecha).
