CASO PILOTO

EXPLORACIÓN GANADERA “LOS CHENGOS” (T.M. TORRE-PACHECO, MURCIA)

Enero, 2022

En este informe se presenta un diagnóstico del riesgo de inundación de esa explotación ganadera. Para ello, se lleva a cabo la evaluación del riesgo, la estimación de los posibles daños por inundación, una caracterización de la resiliencia, una propuesta de medidas de adaptación y una valoración de su eficacia mediante un análisis coste-beneficio.

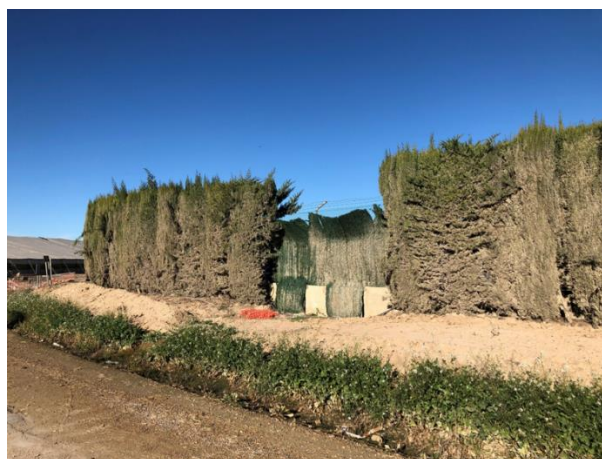
Un factor que agrava los efectos del desbordamiento de la rambla es la capacidad limitada de drenaje que presenta la ODT de la carretera RM-F29. Esta obra de drenaje intercepta la rambla aguas abajo de la explotación y sobreeleva aguas arriba el nivel de la lámina de agua que desborda el cauce a su paso por la explotación. Su efecto facilita también que se esparza el agua hacia ambos márgenes de la rambla, con especial incidencia en la zona sur de la parcela. Esto podría dificultar el drenaje tras el muro.

Foto 16. Cerramiento sur afectado por inundación remontante

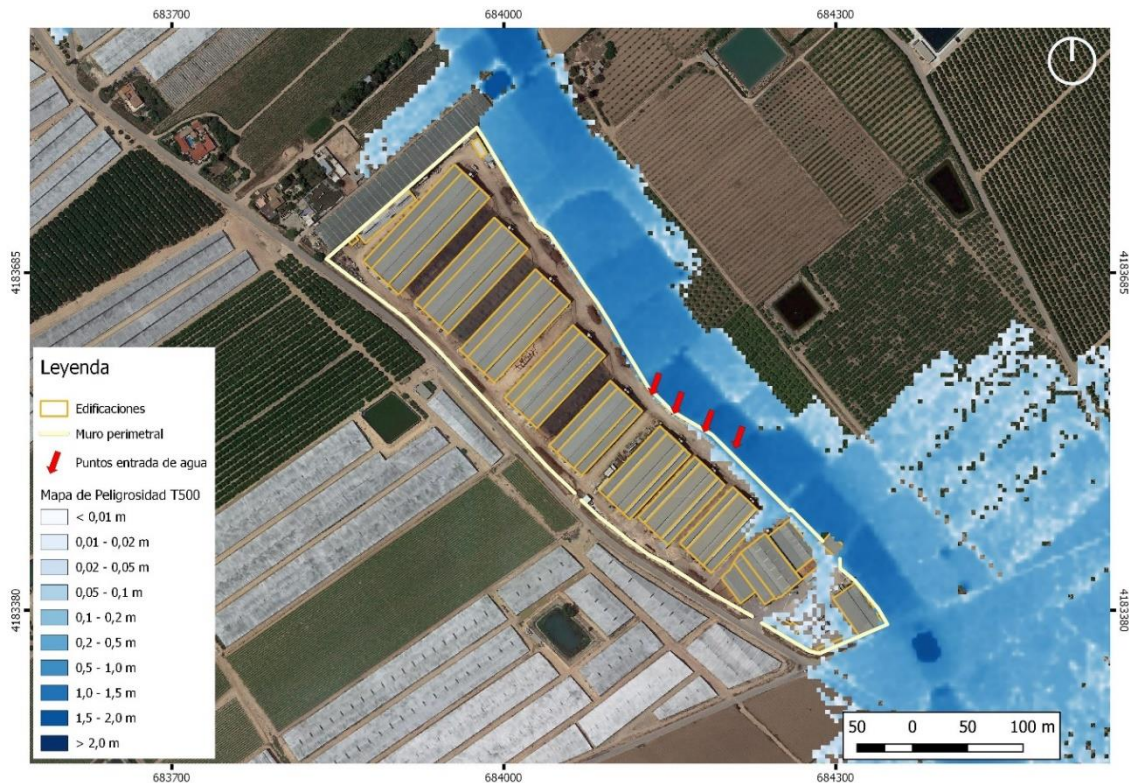
Figura 3. Puntos de entrada del agua a la parcela

Tras la reconstrucción y el acondicionamiento del muro perimetral en su lado este, el flujo de entrada del agua ya no se concentra en la esquina noreste de la parcela. Sin embargo, el agua podría abrirse paso por la parte central del muro ya que su altura en este tramo es insuficiente para una avenida de gran calado. Una vez dentro de la parcela, el agua correría hasta la franja sur dónde se quedaría embalsada al encontrarse con el muro de cierre sur, afectando a todas las edificaciones localizadas en esa zona.

Los puntos principales de entrada del agua en las naves son los portones y las zonas porticadas. En éstas últimas, el agua penetra por todas partes. En las oficinas, el agua penetra por las dos puertas.

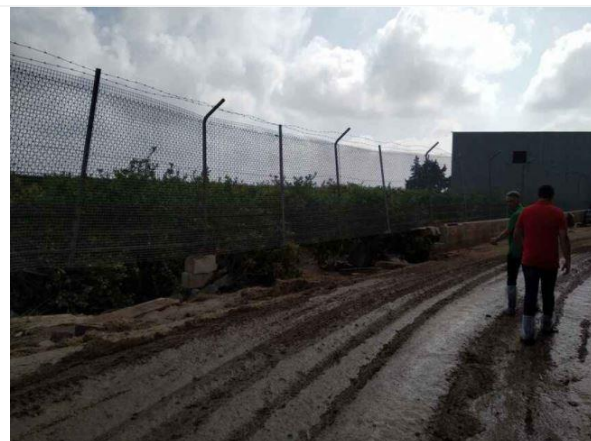
Durante la inundación del año 2019, el agua se abrió paso derribando la esquina noreste del muro perimetral y avanzó por el camino paralelo a la rambla de la Maraña –favorecido por la pendiente descendente–, hasta llegar a la franja sur de la finca, donde quedó embalsada al encontrarse con el muro de cierre sur. Tras la inundación, el muro fue reconstruido y recrecido con alturas variables entre los 2 y 0,8 metros.

El episodio de inundación de 2019 derribó unos 500 metros lineales del muro perimetral trazado al este de la explotación -junto a la rambla-, penetró y se abrió paso en la parcela, discurriendo aguas abajo hasta el extremo sur, donde se acumuló y formó una balsa que alcanzó una altura de aproximadamente un metro dentro de las naves y unos 40 cm en el interior de las oficinas. Como consecuencia de esta rotura murieron ahogados 1.108 corderos (aprox. un 3% de la producción). Aunque con daños menores, la instalación eléctrica también sufrió afecciones y fue necesario reparar alguna avería y la reposición de un cuadro eléctrico.

Foto 17. Muro perimetral tras la inundación del 2019

- Reconstrucción del muro perimetral, tanto en su lado este como sur.
- Recrecimiento y reacondicionamiento de algunos tramos del muro que habían colapsado tras la inundación. La altura de este muro varía entre 0,8 y 2 m.

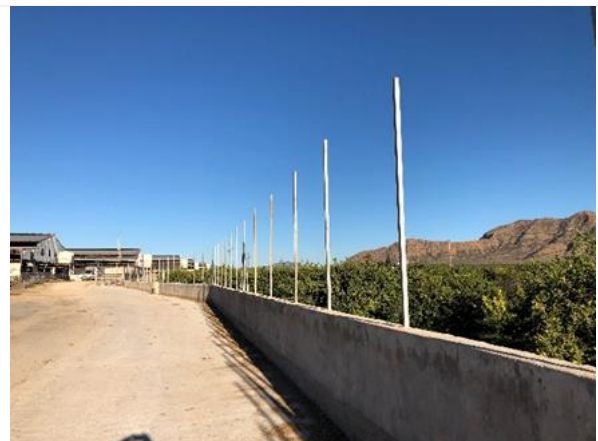
Foto 18. Muro reconstruido tras la inundación. Zona perimetral este

El **muro perimetral** es el elemento más vulnerable y que más afección puede sufrir ante una inundación. Pese a su reconstrucción y recrecido tras el episodio de 2019, algunos tramos de su recorrido siguen teniendo alturas insuficientes para contener grandes calados.

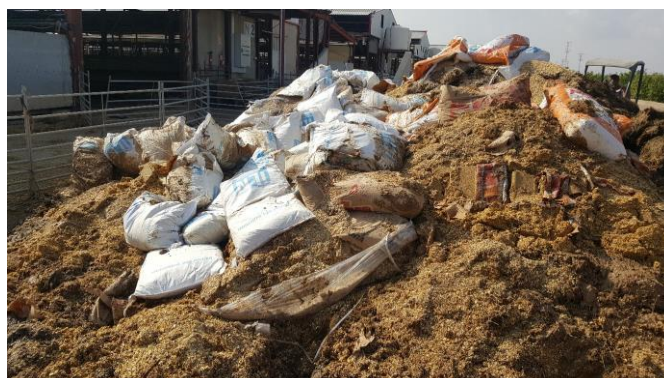
- **Paja y pienso almacenado.** Son activos muy valiosos por su alto coste y por ser necesarios para la supervivencia de la cabaña ganadera. Los sacos de pienso y las sacas de paja que hay almacenados para alimentación de los animales pueden ser arrastrados o humedecidos, dejando de ser aptos para el consumo animal.

También se encuentra en una situación de vulnerabilidad **el pienso y la paja** que se encuentran almacenadas en la nave destinada a taller y almacén. Esta nave es una de las edificaciones más afectadas por las inundaciones.

Foto 19. Pienso y paja tras la inundación del año 2019

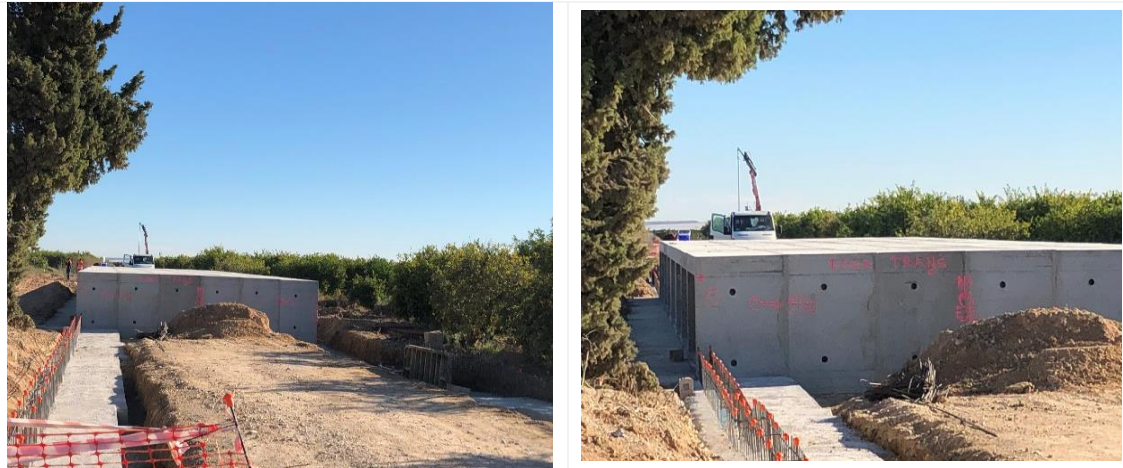
Foto 20. Obra de drenaje formada por marcos prefabricados de hormigón (Carretera RM-F29)

La actuación puesta en marcha por la CARM consiste en el ensanche de la plataforma existente, el refuerzo del firme actual, la reposición de los servicios afectados y la mejora del drenaje en su trazado. En el caso del cruce de la rambla de la Maraña, la mejora de la ODT consiste en la instalación de una batería de ocho marcos prefabricados de hormigón armado que facilitarán el drenaje de los caudales circulantes de la rambla y disminuirá la sobreelevación y el efecto remontante hacia el muro sur que se origina en la actualidad. En las siguientes fotos se puede observar los avances de la obra en el día de la visita:
