CASO PILOTO

EXPLORACIÓN AGRÍCOLA EN EL T.M. TORRE-PACHECO (MURCIA)

Enero, 2022

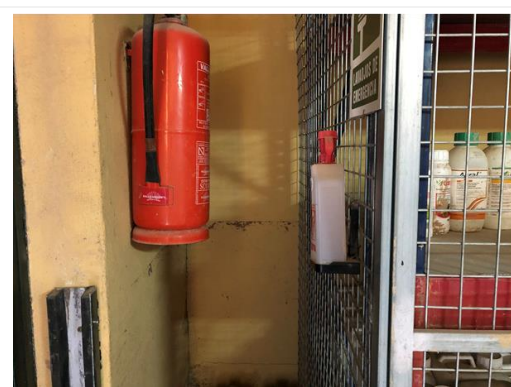
Foto 20. Marca en la pared del nivel del agua

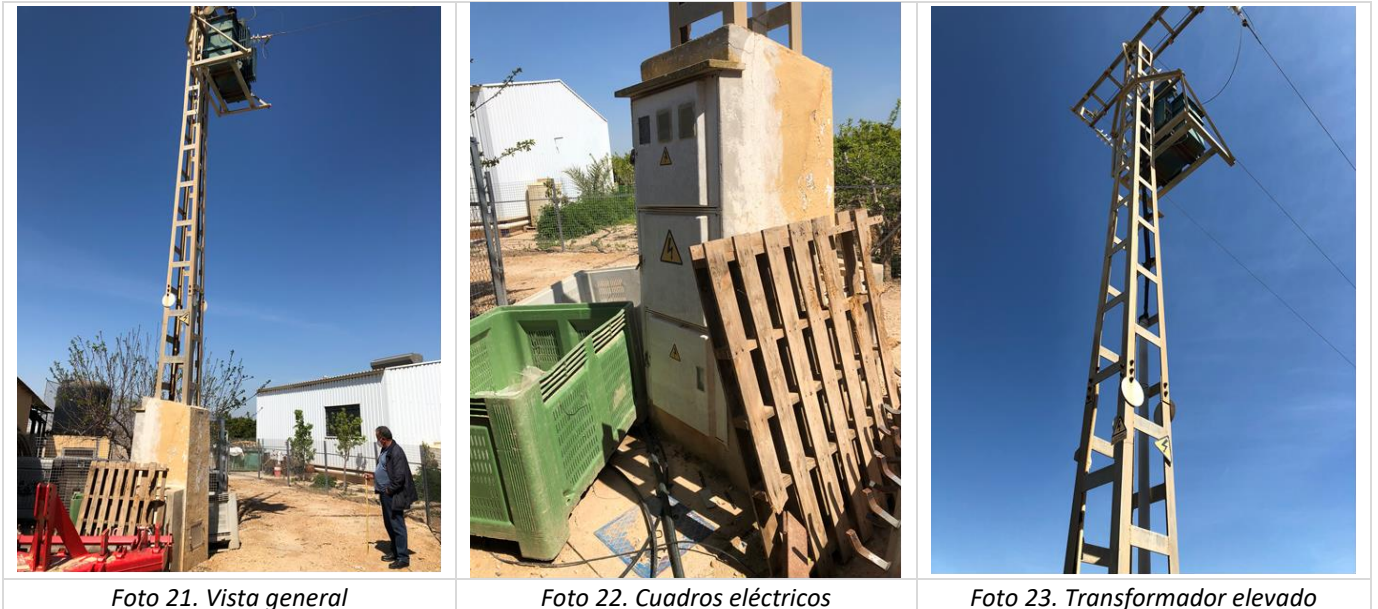
En la esquina suroriental de la nave de riego se localiza el transformador de intemperie situado sobre un poste metálico, a cota del terreno 22,15 m. El cuadro eléctrico se sitúa a niveles más bajos, tal y como se reflejan en las fotos siguientes:

- 1) Elevación del cuadro eléctrico del transformador.** Se propone su elevación desde el nivel del suelo. La elevación iría acompañada de una escalera y plataforma de tramex para permitir el acceso en la nueva cota.
- 2) Instalación de compuertas desmontables** en las puertas secundarias de la nave de riego.
- 3) Mejora de los caminos interiores de la explotación** mediante el reafirmado con capas de material granular resistente a las inundaciones. En el mapa siguiente se puede observar la distribución espacial de los tramos de caminos interiores sobre los que no se actuó después de la inundación de 2019 y que se propone reacondicionar:

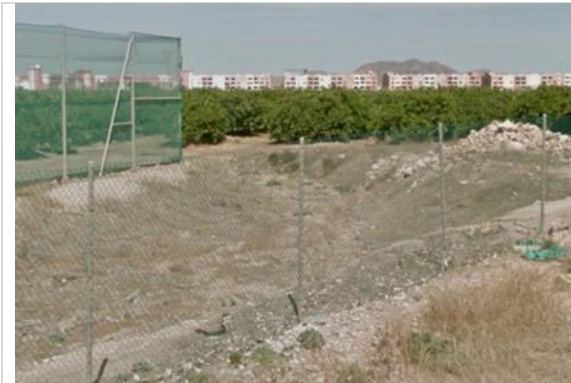
La rambla de Torre Pacheco recoge la escorrentía de toda la ciudad de Torre Pacheco realizando a la altura de la explotación un giro de 90° en su trazado que provoca el desbordamiento de su cauce. La rambla continúa con una pendiente escasa, incluso con inclinaciones contrarias al flujo, generando elevaciones de la lámina de agua. Este hecho se ve agudizado por la insuficiente sección hidráulica de los pasos inferiores a la carretera RM-F28.

Foto 24. Giro de 90º en la rambla de Torre Pacheco

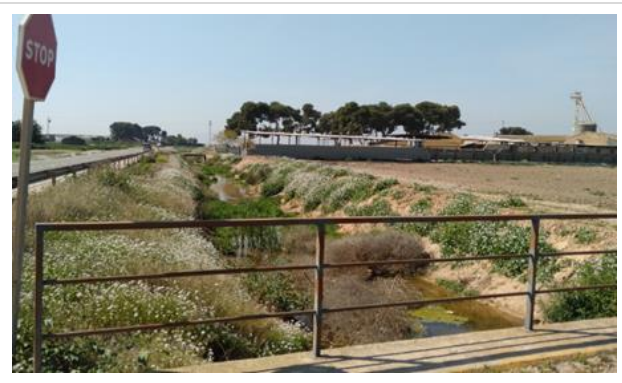
Foto 25. Sección del paso inferior a RM-F28

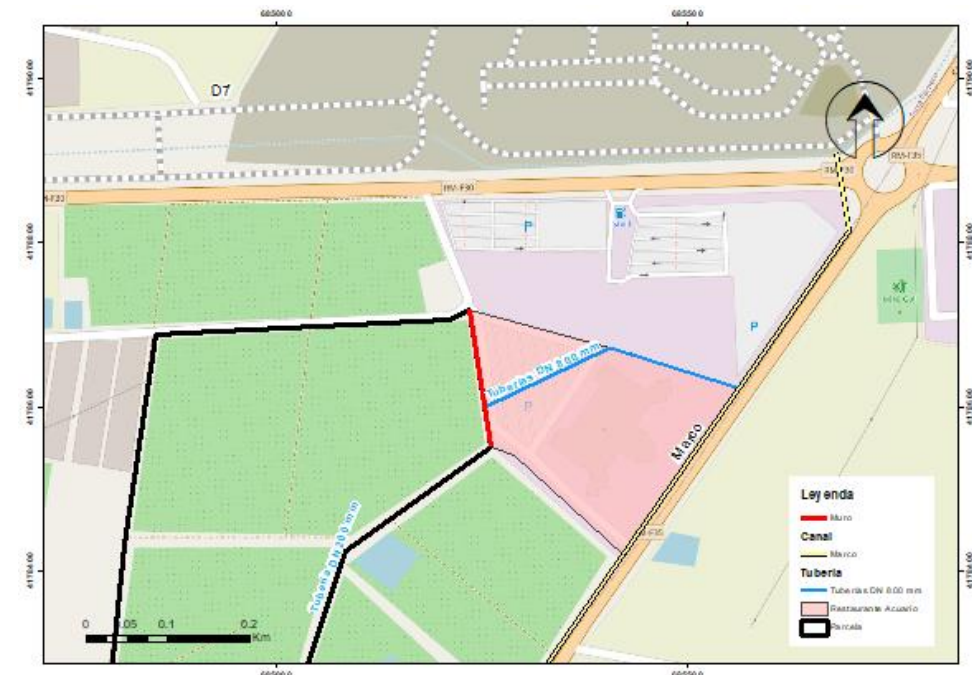
En el límite noreste de la explotación, como consecuencia del muro de hormigón de 3 m de altura que la separa del restaurante “Acuario”, se produce una acumulación de las aguas de escorrentía. En esa zona existe un drenaje formado por dos tuberías de 800 mm que conectan por debajo del aparcamiento del restaurante con el sistema de drenaje exterior. La capacidad de desagüe no es suficiente para evacuar los caudales asociados a los periodos de retorno T100 y T500.

Mapa 9. Muro perimetral en la linde con la parcela contigua

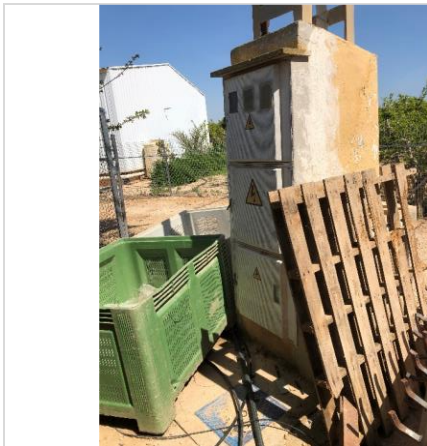
En la **nave de riego** se emplazan el pozo de bombeo para riego, los productos fitosanitarios, los abonos, las electroválvulas eléctricas y mecánicas, el sistema de filtrado, el tanque de gasoil y los cuadros eléctricos. Actualmente se dispone de barreras temporales desmontables de aluminio para los portones, pero no para las puertas secundarias. El interior de la nave está protegido frente a alturas de agua inferiores a 0,85 m en la entrada principal pero no en las puertas secundarias. Por lo tanto, el interior de la nave está solo parcialmente protegido. Las alturas esperables en las naves según el SNCZI son inferiores a 1 m para T10, T100 y T500.

Foto 26. Cuadros eléctricos del transformador

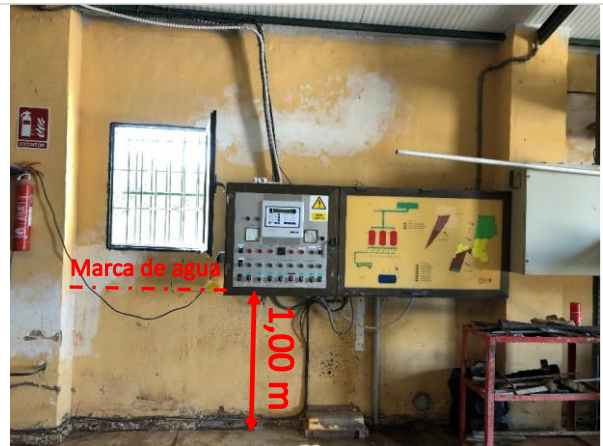
Foto 27. Cuadros eléctricos dentro de la nave de riego

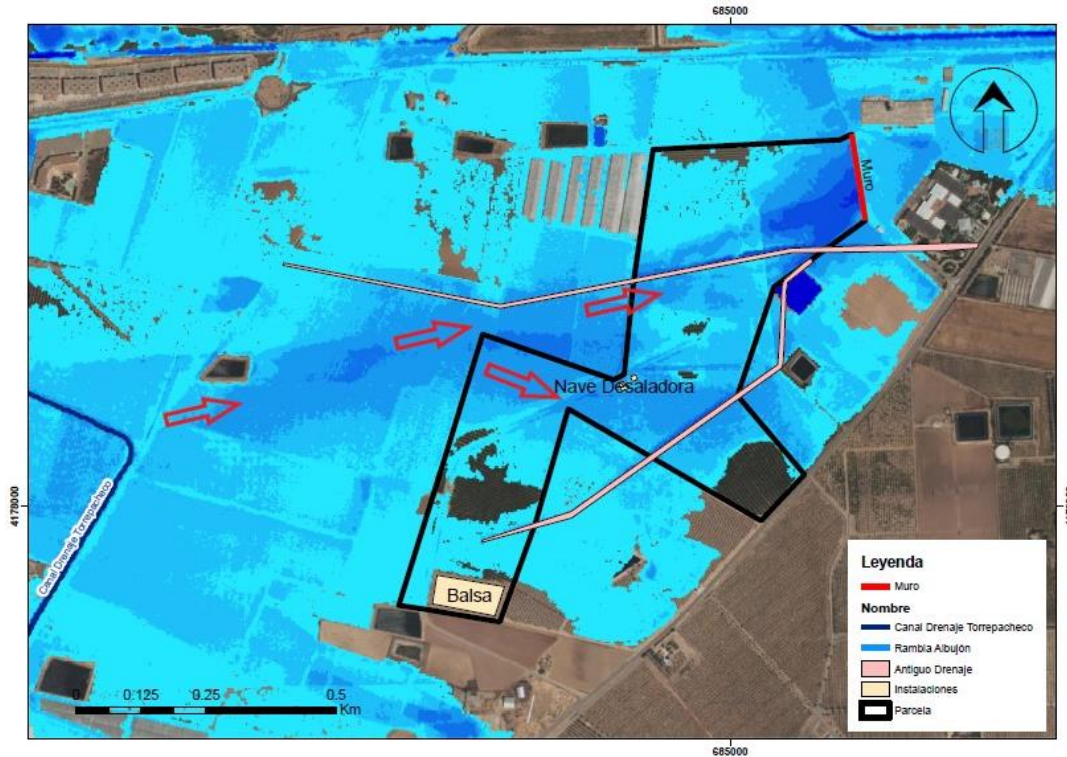
El flujo de entrada se concentra en la zona por la que antiguamente discurría un canal de drenaje de las parcelas. El agua avanza afectando a las naves y al arbolado cercano y cuando alcanza el muro situado en la zona más deprimida -noreste de la explotación- se produce una sobreelevación del nivel provocando los mayores daños. La balsa de riego no sufre daños al encontrarse en el punto más alto.

Mapa 13. Puntos de entrada del agua a la parcela

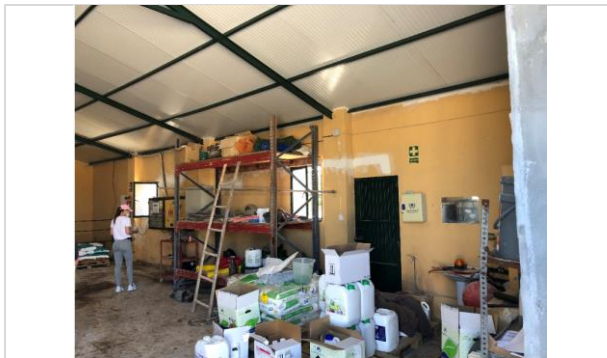
Tras la DANA de 2019, el titular adquirió compuertas de sellado anti-inundación para evitar los daños en el interior de las naves. Sin embargo, la nave de riego consta de tres puertas adicionales que no tienen medidas de adaptación implementadas por los que podría entrar el agua en caso de inundación.

Foto 26. Posibles puntos de entrada del agua a la nave de riego (Puerta muros norte)

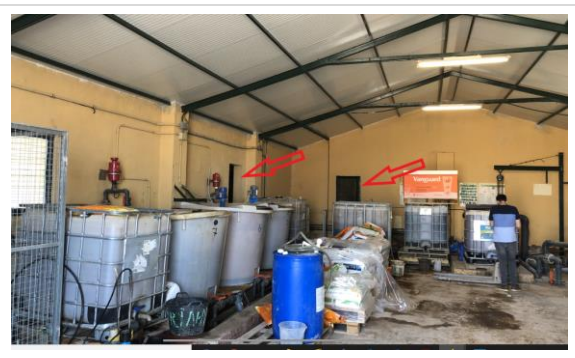
Foto 27. Posibles puntos de entrada del agua a la nave de riego. Puertas

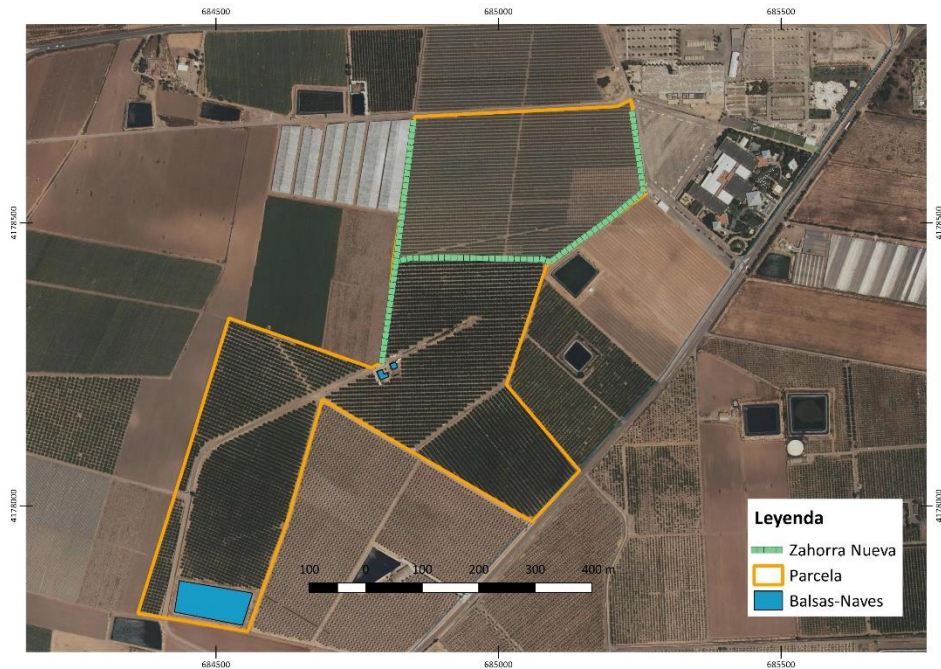
Mapa 16. Caminos interiores no protegidos

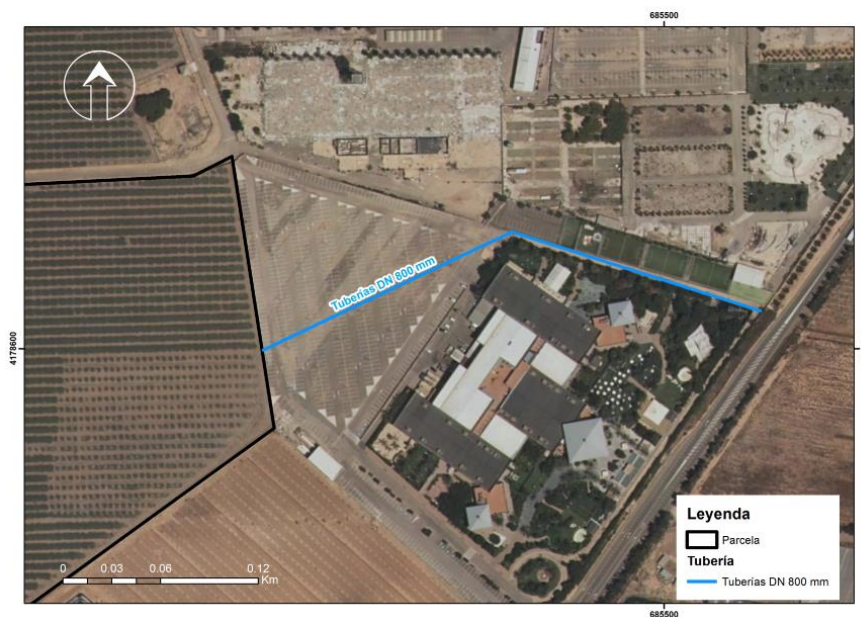
Actualmente la explotación agrícola no tiene la capacidad suficiente para evacuar en un tiempo suficiente que no afecte a los cultivos, las avenidas para periodos de retorno de T100 y T500. Para mejorar esa capacidad podrían construirse dos nuevos tubos de \varnothing 800 mm junto a los dos existentes que conecten con el marco exterior hacia el D-7. El trazado de estos dos nuevos tubos excedería los límites de la explotación y afectaría a otras parcelas vecinas.

Mapa 18. Aumento de sección de drenaje de la explotación mediante instalación \varnothing 800 mm

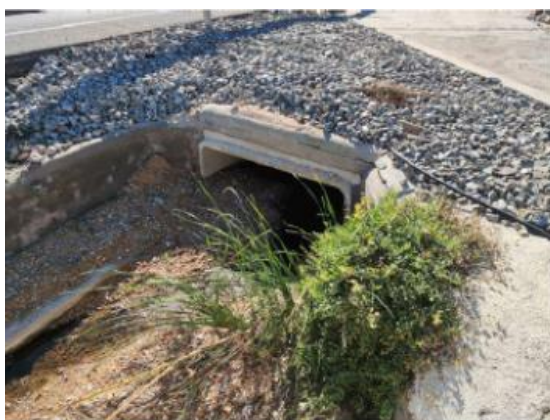
Foto 37. Obstrucción a la salida del marco al D-7

Complementariamente a la construcción esos dos nuevos tubos de \varnothing 800 mm cabría plantearse mejorar también el drenaje del marco de 2 x 1,2 m en el que desaguan. Este marco desemboca en el canal de drenaje de riegos D-7 y su gestión corresponde a la CHS. Este canal es trapecial y tiene una gran sección y pendiente y fue recuperado y mejorado tras la inundación de 2019 por la CHS.
