## CASO PILOTO

### EXPLOTACIÓN GANADERA EN CAMPILLO (LORCA, MURCIA)

Diciembre, 2021

En este informe se presenta el diagnóstico del riesgo de inundación de esa explotación ganadera. Para ello, se lleva a cabo la evaluación del riesgo, la estimación de los posibles daños por inundación, una caracterización de la resiliencia, una propuesta de medidas de adaptación y una valoración de su eficacia mediante un análisis beneficio/coste.

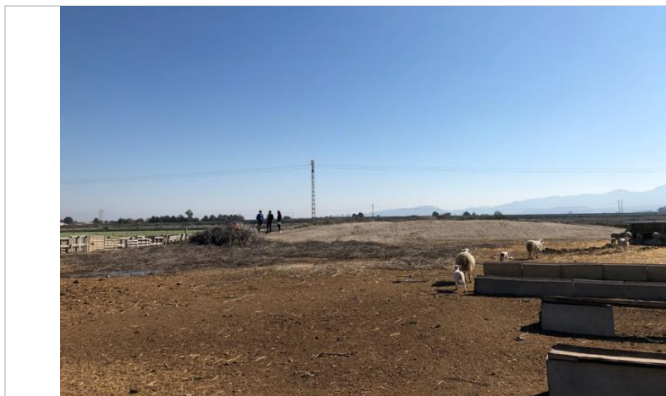
En el lado este de la zona de expansión se sitúa un aprisco sobreelevado unos 2 m de altura que se construyó tras la inundación de 2012:

Foto 6. Aprisco sobreelevado en la zona oriental

1. La medida básica propuesta se fundamenta en **mejorar el aprisco sobreelevado existente**. Se propone sobreelevar aún más y acondicionar la zona sobreelevada de tierras emplazada en la parte este del corral. Esta medida consiste en el relleno con tierras hasta una altura suficiente que impida la afección a los animales. Esta plataforma deberá tener la superficie suficiente para albergar a la totalidad de la cabaña ganadera y contar con depósitos de agua potable y comederos automáticos con alimento suficiente para abastecer a los animales durante la permanencia de la riada. En el mapa siguiente se puede observar la zona de nueva plataforma, que está ampliada con respecto a la existente:

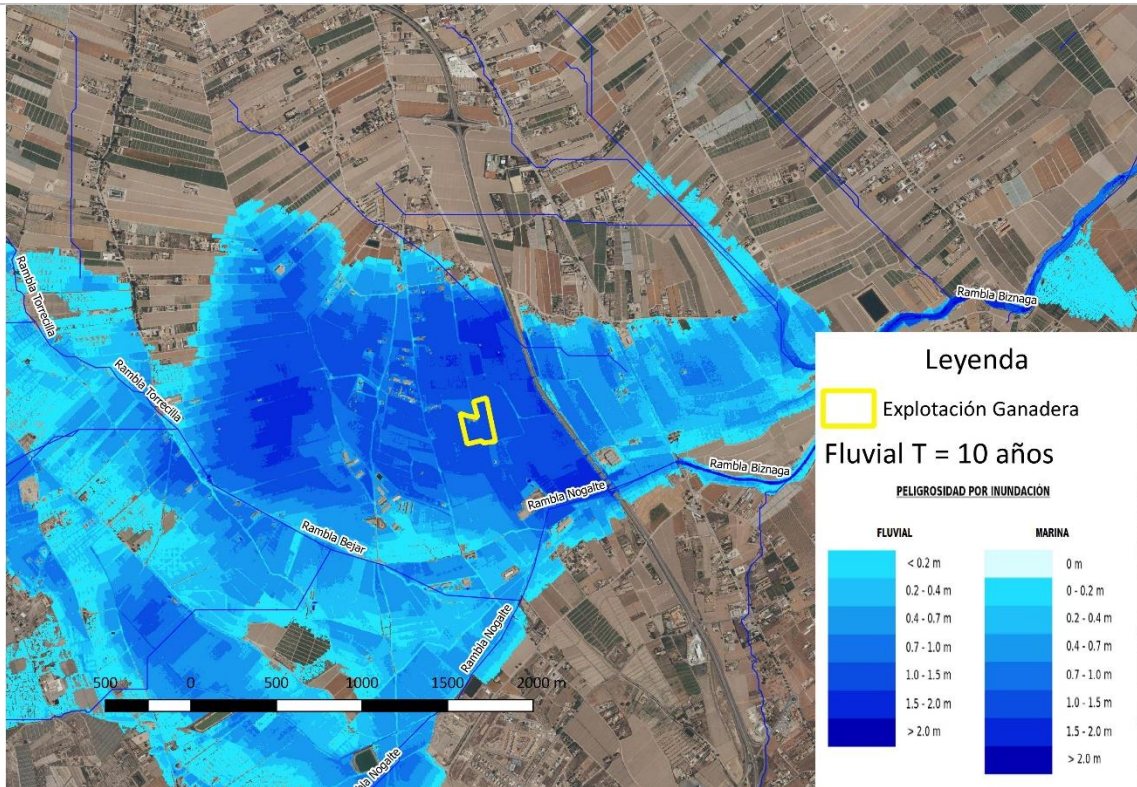
Mapa 5. Esquema inundación para T10 en la zona de la explotación. Infraestructuras implicadas

Según el SNCZI, la explotación se encuentra en zona inundable para T10, T100 y T500. Para el periodo de retorno de mayor probabilidad (T10), la superficie inundada es cercana al 90% con una altura de 1,30 m ocupando casi toda la finca, no llegando a alcanzar las zonas más altas de las edificaciones.

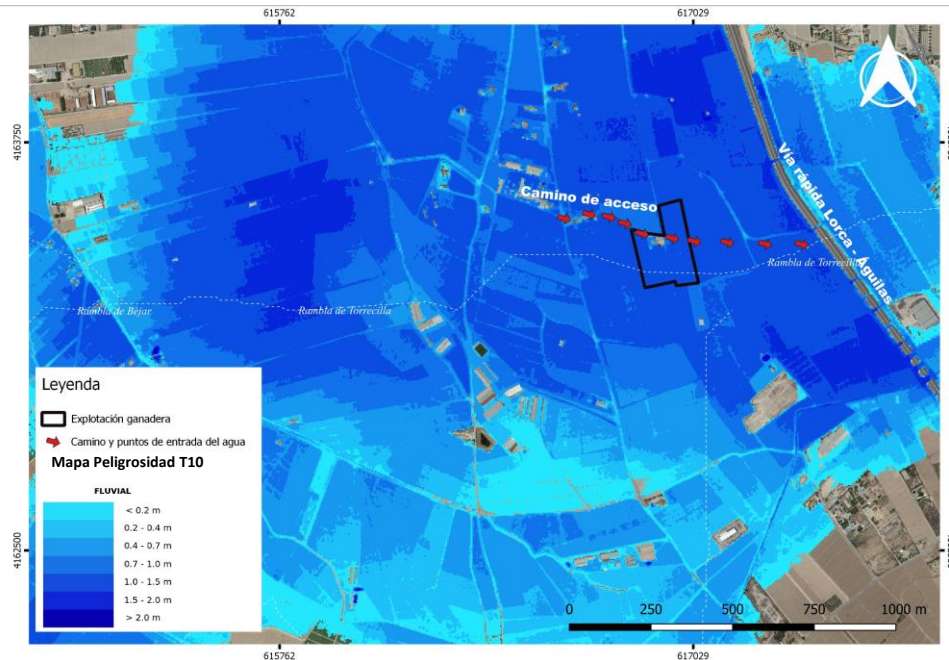
Mapa 9. Camino y puntos de entrada del agua a la explotación

Inicialmente el agua circula por el entorno del camino de acceso a la finca -ligeramente más bajo- y alcanza, en primer lugar, el almacén que se encuentra en la parte noroeste de la finca y luego discurre por toda la parcela y alrededores. El agua penetra en las edificaciones principalmente por las puertas (para T10), pero también por algunas ventanas para T100 y T500.

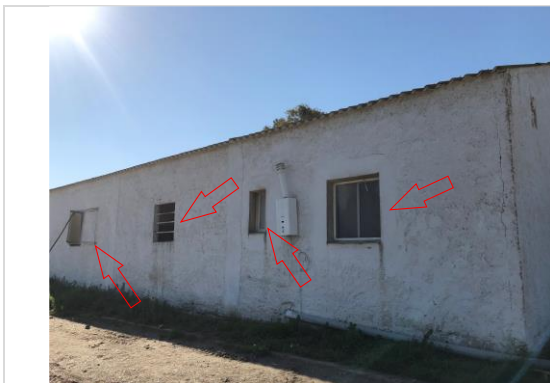
- En el interior de la **vivienda unifamiliar**, a través de la puerta de entrada y de las cuatro ventanas de la fachada norte y de la ventana de la fachada sur, situadas a una altura de 1,5 m.
- Al interior del **almacén y el corralito descubierto**, a través de las dos puertas de la fachada sur y desde las cuatro ventanas de la fachada norte y de la ventana de la fachada sur, situadas a una altura de unos 1,5 m. También por la puerta que da acceso al corralito.
- En la nave que sirve de **garaje y almacén**, el agua puede acceder al interior a través de las puertas y las ventanas, situadas a una altura de unos 1,5 m.

Foto 8. Posibles puntos de entrada del agua al edificio almacén y vestuario (ventanas del muro oeste)

2. **Instalación de compuertas desmontables anti-inundación** en las puertas y portones de las edificaciones con una altura de 1,50 m.

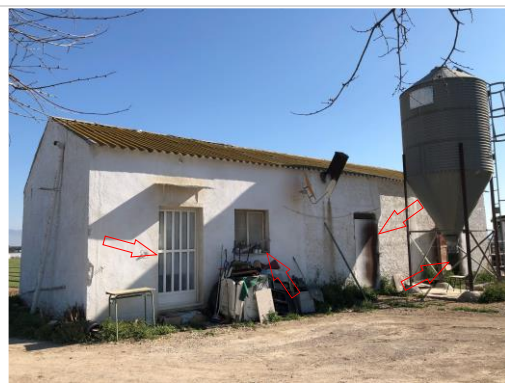
Foto 9. Posibles puntos de entrada del agua al edificio almacén y al corralito (puertas y ventana del muro este)

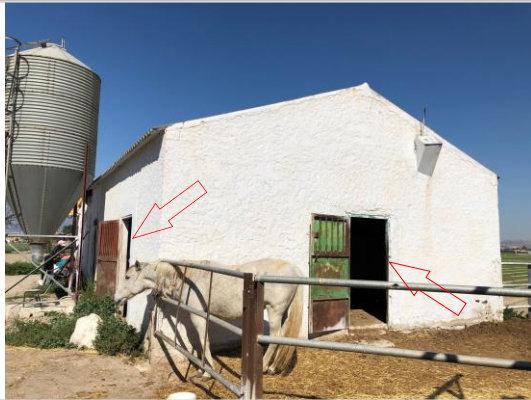
Foto 10. Posibles puntos de entrada del agua al corralito (puertas muro este y muro norte)

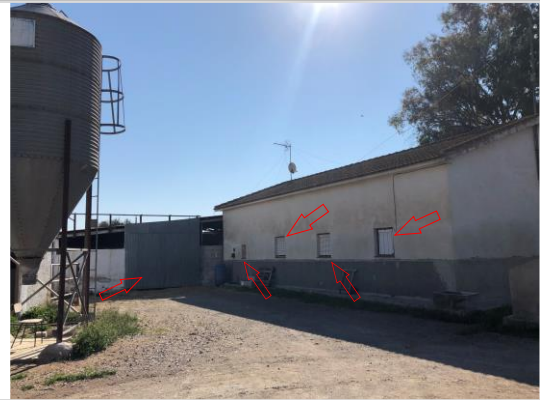
Foto 11. Posibles puntos de entrada del agua a la vivienda (ventanas del muro este) y al corral cubierto (portón de entrada)

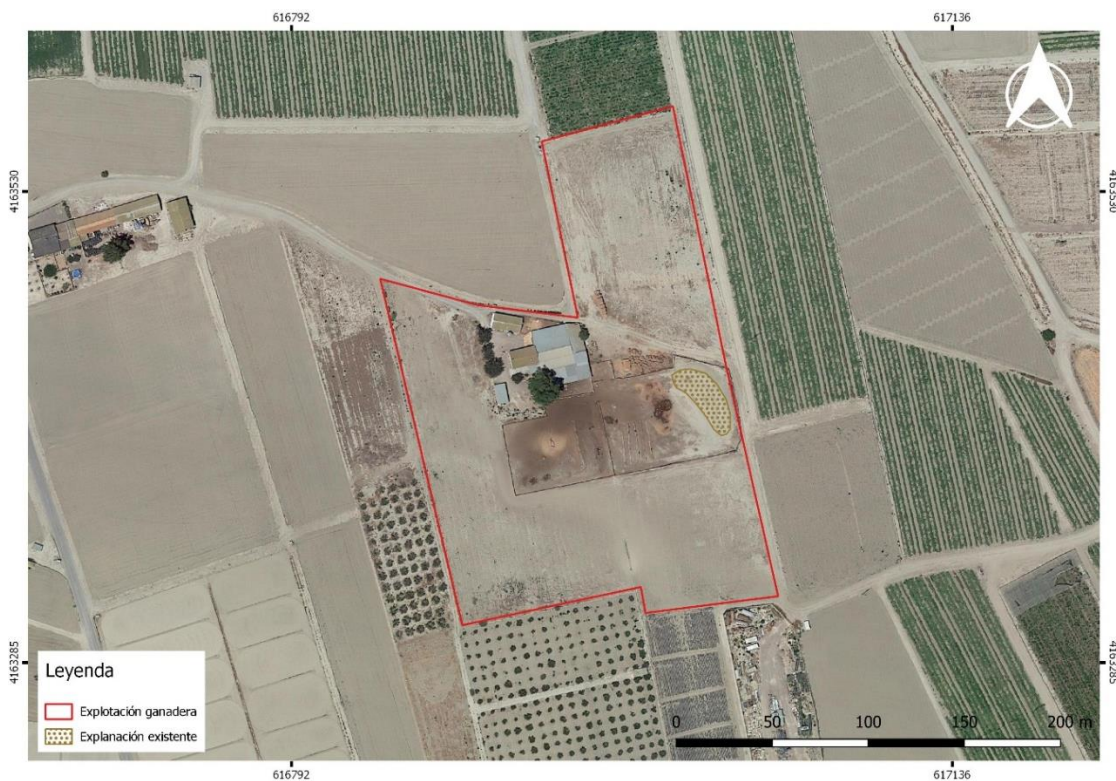
Mapa 10. Plataforma sobreelevada de tierras existente en la actualidad

Dado que la cota de agua durante las inundaciones para los distintos periodos de retorno varía entre 1,30, 2,45 y 3,10 m para T10, T100 y T500, respectivamente, y que, según el propietario, los calados permanecen durante varios días e incluso semanas, se puede considerar como efectiva esta medida para T10, siempre y cuando también se pueda aprovisionar al ganado de agua y comida durante varios días. Para periodos de retorno de T100 y T500, no tendría la altura suficiente para salvaguardar al ganado en caso de una avenida y tampoco dispone de los equipos necesarios para la supervivencia de la cabaña mientras la zona persista anegada.
