## CASO PILOTO

### EXPLOTACIÓN GANADERA EN EL T.M. DE PORQUEIRA (OURENSE)

Diciembre, 2021

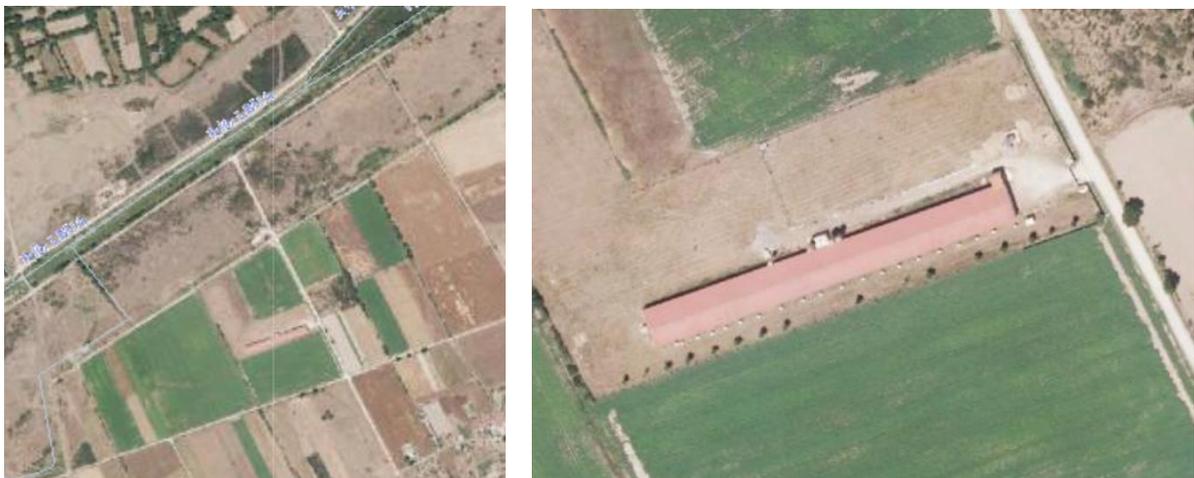
El complejo consta esencialmente de una nave rectangular de 150 metros de longitud y 12,5 metros de anchura dedicada a la cría y engorde de pollos. Alrededor de la nave se dispone de un terreno dedicado a cultivos herbáceos sin un valor apreciable.

Figura 4. Nave de cría.

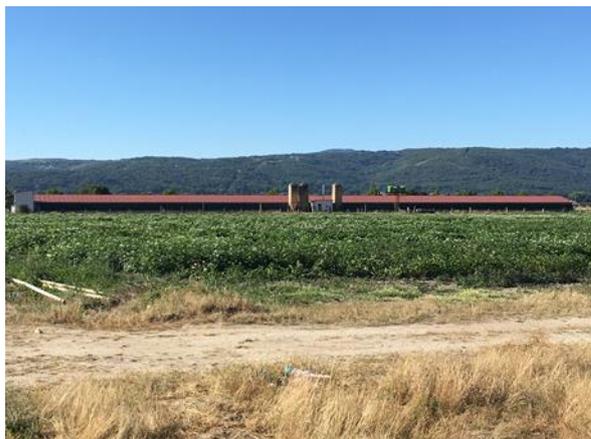
El estado de conservación de la nave es bueno. El acceso, tanto de personas como de los animales, se produce por el lado corto cercano a la carretera. Hay una pequeña oficina adosada a la nave con una puerta independiente, y un gran portón para la carga y descarga de los animales. La nave está elevada unos 50 centímetros respecto del terreno natural.

Foto 1. Nave. Vista lateral

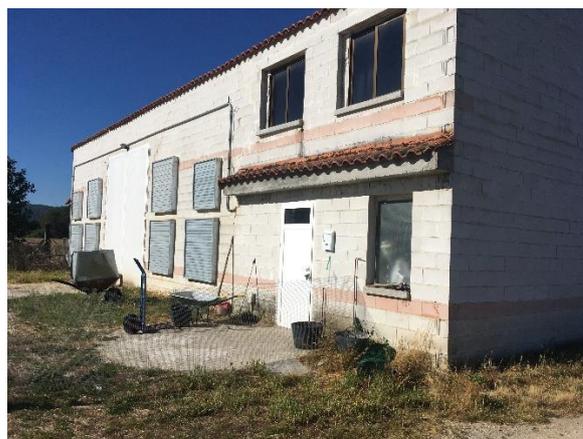
Foto 2. Nave. Puertas de acceso

La nave tiene como elementos principales de entrada de agua las puertas de carga y descarga (portón de grandes dimensiones) y la puerta de acceso a la oficina que, a su vez, conecta con el interior de la nave por una puerta interior.

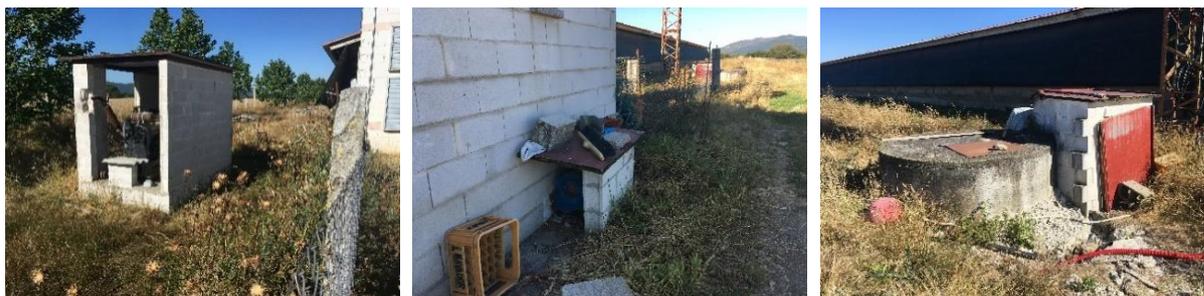
Se cuenta con un grupo electrógeno de un valor estimado de 6.000 euros (datos aportados por el propietario) montado sobre una repisa, a unos 30 centímetros sobre el terreno natural.

Existe un equipo de ventilación ubicado a nivel del suelo de la nave (50 centímetros sobre el terreno natural), valorado en 600 euros.

Adicionalmente, hay un bombeo desde un pozo con una bomba a ras de suelo (terreno natural). El coste de la bomba, según datos aportados por el propietario, es de 400 euros.

Foto 4. Equipos susceptibles de sufrir daños por inundación

4. **Elevar los equipos auxiliares** (grupo electrógeno, bomba y ventiladores).
5. **Proteger la caseta auxiliar de las ovejas** mediante una superficie de protección elevada y una rampa de acceso a la misma.

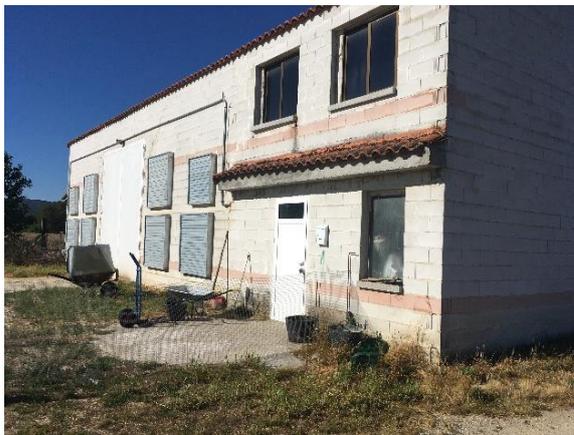
Foto 6. Accesos. Portón y puerta hacia la oficina

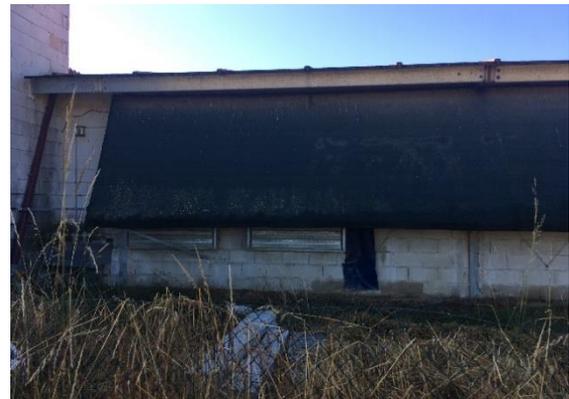
Adicionalmente hay aberturas para la ventilación cuyo nivel inferior está ubicado entre 60 y 70 centímetros por encima del nivel de construcción de la nave (1,10-1,20 metros por encima del terreno).

La nave está construida en bloque sin elementos específicos que la impermeabilicen. Es muy previsible que el agua se filtre hacia el interior desde los muros ante una crecida.

Foto 7. Pared de bloque sin revestimiento. Elementos de ventilación

- Impermeabilización y refuerzo del muro de la nave mediante la reparación de grietas con masilla elástica, un tratamiento de humedades por capilaridad en muros deteriorados y la impermeabilización de solera con láminas asfálticas (8.978 €).

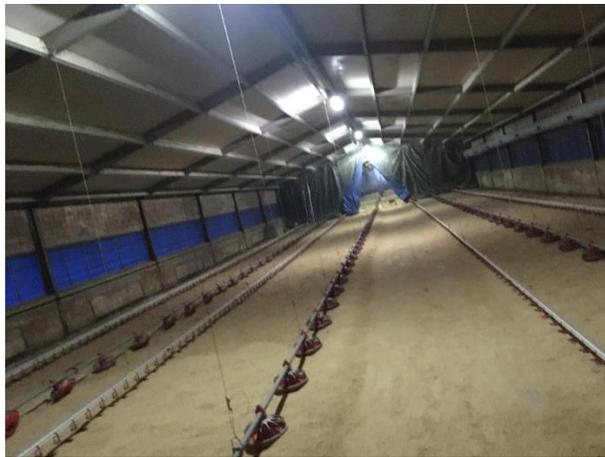
*Foto 8. Elementos de ventilación longitudinal a lo largo del muro, con una altura adecuada (cinco hiladas de bloque de 20 centímetros + remate). El murete sobre el que se asientan requiere impermeabilización.*

1. **Impermeabilizar el muro de la nave.** Esta medida incluye, adicionalmente, el sellado de algunos de los elementos de ventilación.
2. **Sobreelevar e impermeabilizar el suelo de la nave.**
3. **Instalar barreras de protección en las puertas de acceso a la nave,** tanto en lo que respecta al portón como a la puerta que da paso a la oficina.

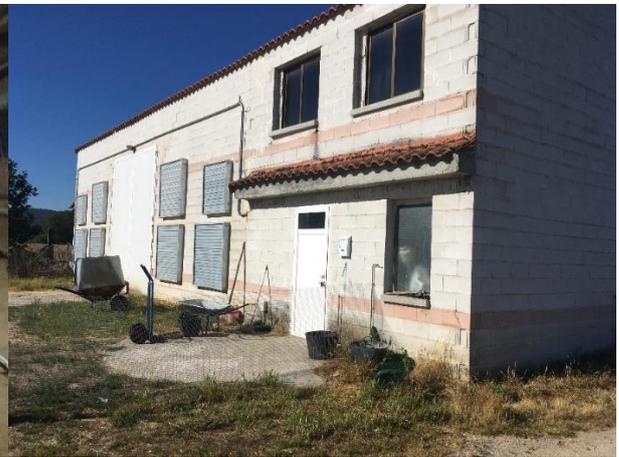
*Foto 9. Portón y puerta a proteger. Elementos de ventilación muy bajos junto al portón. La línea superior de la banda rojiza está a 80 centímetros sobre la cota del edificio (1,30 metros sobre el terreno). El alféizar de la ventana, a 90 centímetros, está al límite de la T500.*

- Sellado de algunos de los elementos de ventilación que se encuentran actualmente más bajos al metro de altura (junto al portón): 4 ud x 50 €/ud (200 €).

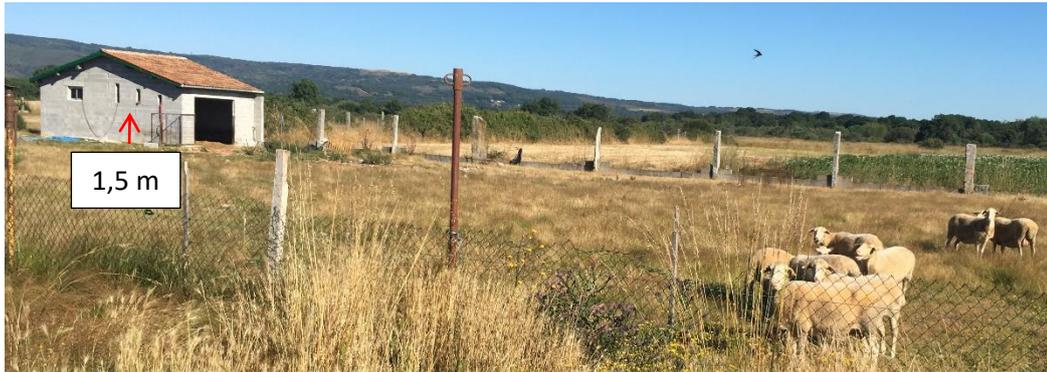
Foto 10. Caseta auxiliar a nivel del terreno natural y ubicación de rampa y superficie de protección a 1,5 metros.
