CASO PILOTO

INDUSTRIA ALIMENTARIA EN EL T.M. DE AMPOSTA (TARRAGONA)

Diciembre, 2021

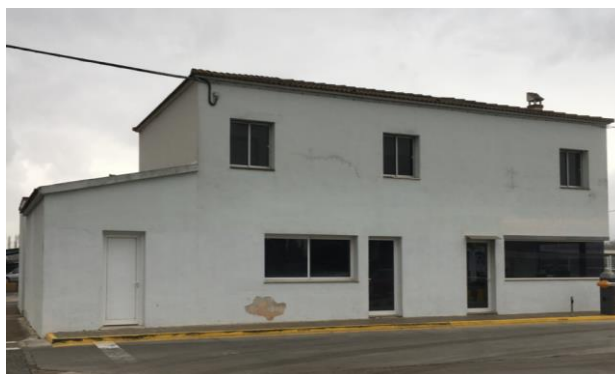
- **Caseta de recepción y control de acceso:** Situada a la entrada de la parcela, una pequeña construcción sin elevación sirve para el control de las entradas y salidas de todo vehículo. En caso de inundación para periodos de retorno 10, 100 y 500 (con calados de hasta 0,1, 1,4 y 1,9 metros, respectivamente), los elementos que podrían verse afectados son mayoritariamente materiales de oficina.

Foto 1. Caseta de recepción y control de acceso

- **Colocación de barreras temporales anti-inundación tipo FloodGate en las ventanas del edificio de recepción y control de acceso**, debido a que no están a una altura suficiente para evitar la inundación. Es necesaria la colocación de estos mecanismos en 4 ventanas. La inversión asciende a 4.800 euros.

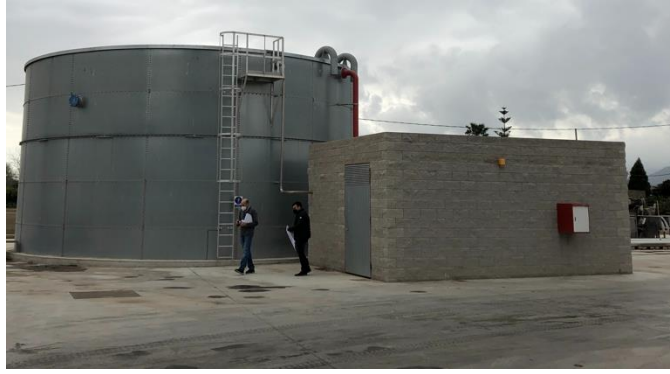
- **Caseta de bombeo:** El bombeo necesario para el correcto funcionamiento de la depuradora se encuentra protegido por un edificio de ladrillos de pequeñas dimensiones sin elevar. Pudiendo sufrir daños para T100 y T500, escenarios en los que el agua alcanza en la zona niveles de hasta 1,55 y 2,1 metros, respectivamente.

Foto 2. Caseta bombeo depuradora

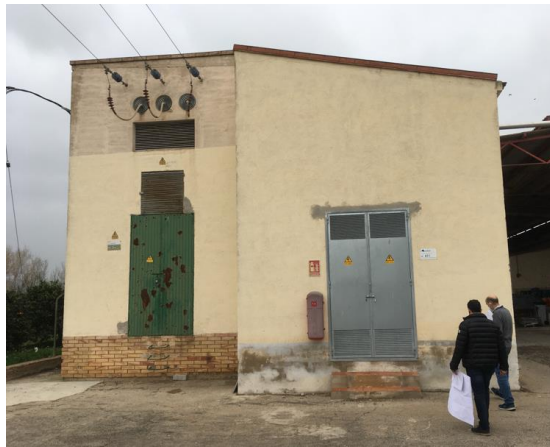
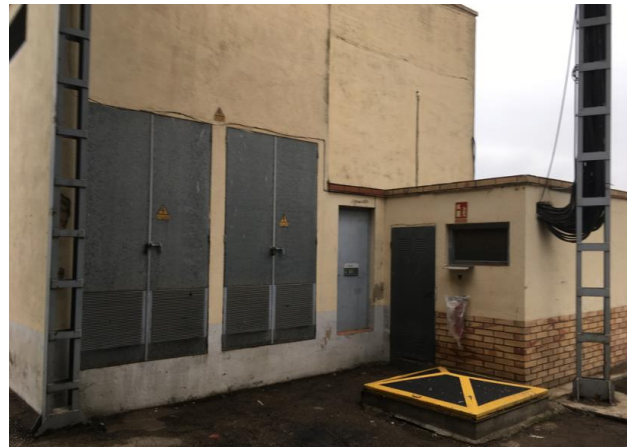
- **Caseta de transformadores:** La caseta esta elevada sobre el terreno aproximadamente 1 metro en su fachada principal, pero existen entradas a menor altura en otros lados del edificio. Para elevadas alturas de agua, el transformador podría sufrir daños, estando en riesgo para periodos de retorno de T100 y T500, en donde se alcanzan alturas de agua cercanas a 1,4 y 2 metros, respectivamente.

Foto 3. Caseta Transformador

- **Colocación de compuertas tipo modulares** en aquellos accesos que ya cuentan con una sobrelevación respecto al terreno. La inversión asciende a 100.000 euros, siendo necesaria su colocación en un total de 25 puntos: 16 en la nave principal, 5 en la caseta de transformadores y 4 en la caseta de cuadros eléctricos.

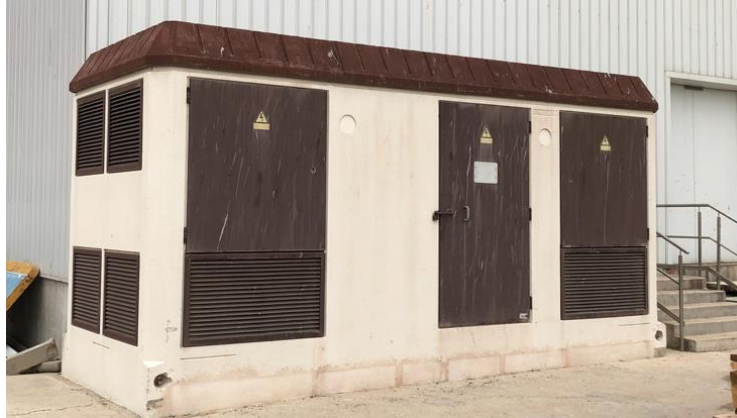
- **Caseta de cuadros eléctricos:** En un lateral de la nave principal se localizan unos cuadros eléctricos elevados 50 centímetros y, que podrían ser objeto de daños para periodos de retorno de T100 (con alturas de agua de 1,3 metros) y T500 (con calados cercanos a los 2 metros).

Foto 4. Cuadro Eléctrico

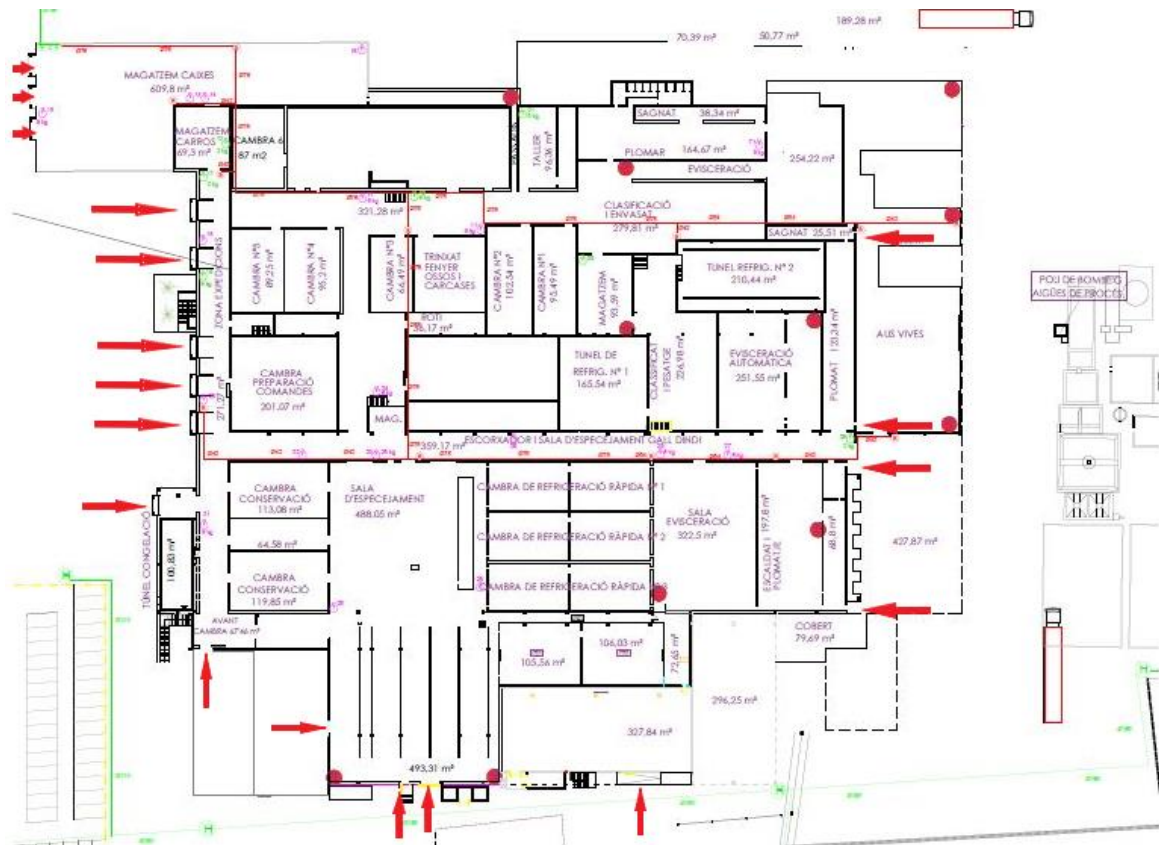
Figura 8. Posibles entradas del agua a la nave principal

La nave principal tiene una gran cantidad de puntos de acceso (indicados en la figura siguiente), pero todos ellos a un nivel por encima de 1,1 metros sobre la solera de la explotación, con lo que la edificación principal quedaría anegada para inundaciones poco frecuentes (T100 y T500).

- **Instalación de sistemas de barreras anti-inundación integrales tipo puerta** en los accesos a ras de suelo de la instalación. En algunos casos será necesario proteger hasta los 2 metros de altura. Se contempla la habilitación de 7 accesos. La inversión asciende a 42.000 euros y contempla la habilitación de 7 accesos: 1 en la caseta de bombeo de la depuradora, 1 en la caseta de transformadores, 2 en la nave principal y 3 en la caseta de recepción y control de accesos.
