CASO PILOTO

INDUSTRIA ALIMENTARIA EN EL T.M. DE ROQUETES (TARRAGONA)

Febrero, 2022

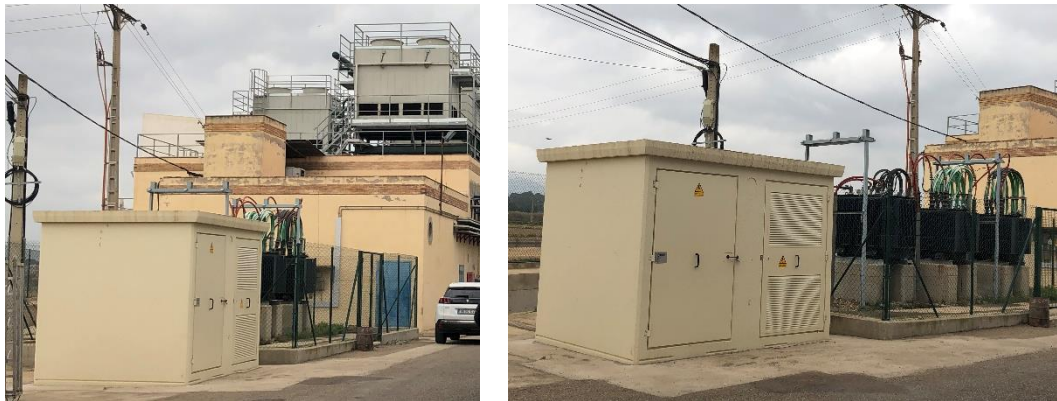
Foto 1. Zona de instalaciones eléctricas

- **Zona de instalaciones eléctricas:** En esta zona se encuentra un transformador a la intemperie elevado unos 80 centímetros. Para elevadas alturas de agua, el transformador podría sufrir daños, estando en riesgo para periodos de retorno de T100 y T500, en donde se alcanzan alturas de agua cercanas a 0,98 y 1,62 metros, respectivamente. Asimismo, también se encuentra una caseta de instalaciones eléctricas y una caseta de cuadros eléctricos con entradas a ras del terreno, en donde las alturas de agua esperadas se aproximarían a los 0,65 (T50), 1,10 (T100) y 1,70 (T500) metros.

5. **Elevación del transformador** actualmente a la intemperie.
6. **Elevación de la caseta de cuadros eléctricos.**
7. **Elevación de pequeños cuadros eléctricos y elementos similares** situados en el exterior de la nave principal.
8. **Mejora de la respuesta frente a inundaciones.** Debería contemplarse en el plan de autoprotección los procedimientos de actuación y la formación y organización del personal para responder ante emergencias derivadas de inundaciones por las crecidas del río Ebro.

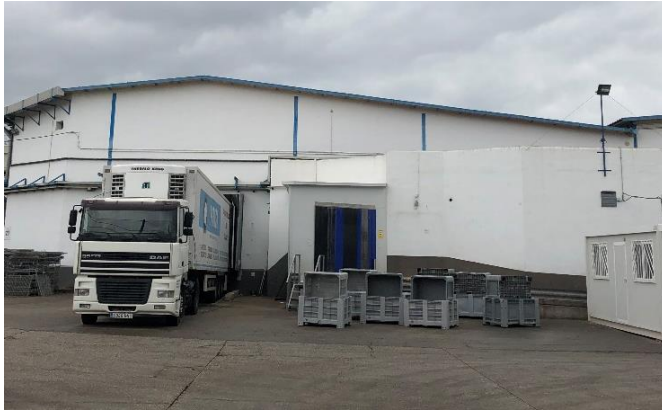
Foto 2. Nave principal

- **Nave principal:** Está formada por dos partes claramente diferenciadas, el centro de despiece y procesado y el cobertizo de espera para recepción de aves. El cobertizo de espera es un espacio abierto por la fachada norte, donde son colocadas las aves a espera de que empiece el proceso industrial. El centro de despiece y procesado, que es la parte principal de la nave, cuenta con diversas entradas tanto a ras del terreno natural como elevadas. Por otro lado, esta zona también consta de varios accesos preparados para la carga y descarga de camiones. Todos ellos elevados. Las afecciones a la nave principal se producirían con periodos de retorno T50, T100

y T500 (donde el agua alcanza los 1,07, 1,50 y 2,13 metros de altura, respectivamente). Asimismo, en ciertas zonas sobre el muro de la nave se encuentran cuadros eléctricos exteriores elevados unos 1,30 metros, que podrían verse dañados para T100 y T500.

1. **Barreras temporales anti-inundación** en las ventanas de los edificios y en los accesos de la instalación.
2. **Barreras anti-inundación integral, tipo puerta**, en los accesos a nivel del terreno de la nave y edificios auxiliares (en aquellos escenarios en los que se alcanzan niveles de agua elevados).
3. **Construcción de un muro perimetral** que proteja la zona de la depuradora.
4. **Construcción de un muro perimetral** que proteja toda la explotación. Incluiría la instalación de algún sistema de achique que evite que el agua ocasione fallos en el suministro eléctrico.

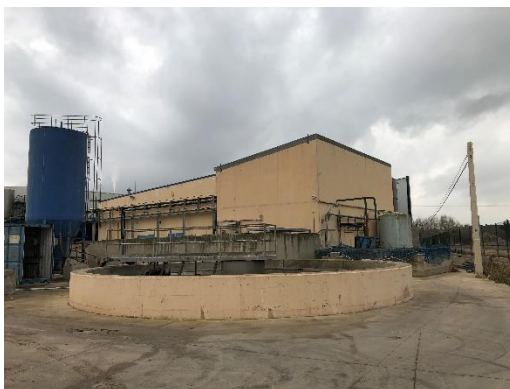
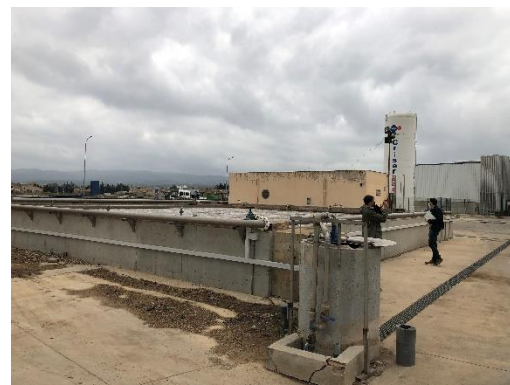
Foto 4. Depuradora

- **Zona de depuradora:** Es un espacio abierto. Los decantadores se encuentran a la altura del terreno natural y sobresalen 1 metro respecto de este. Esta zona podría sufrir daños para eventos con periodos de retorno de 50, 100 y 500 años, en los que el agua alcanzaría unas alturas de 1,42, 1,84 y 2,48 metros, respectivamente.

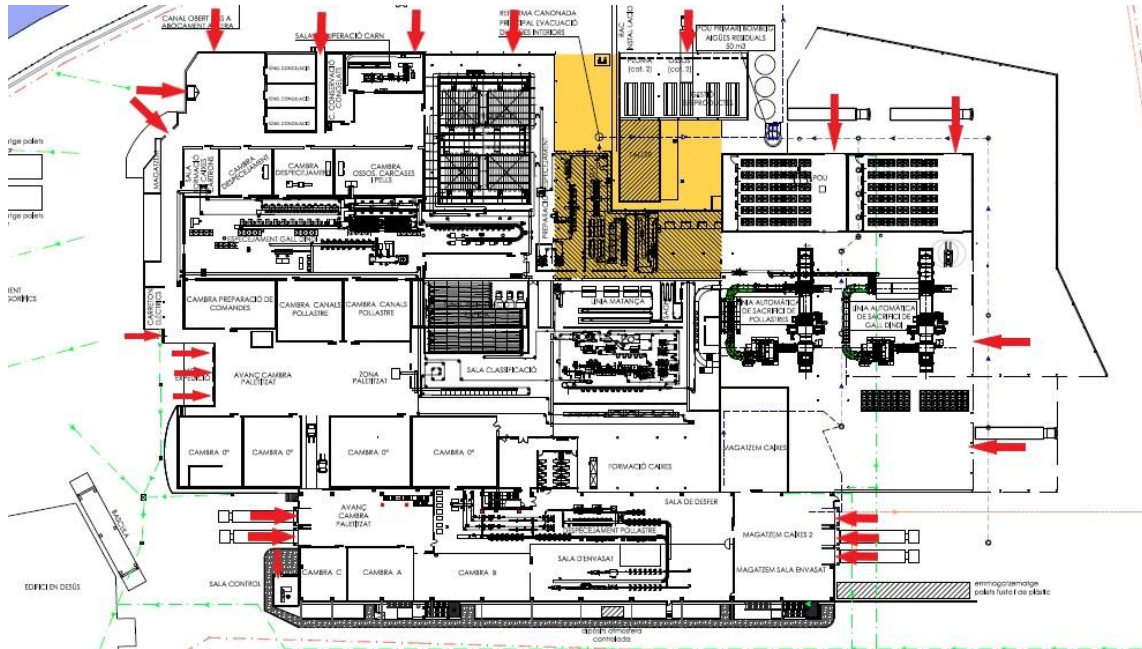
Figura 8. Posibles entradas del agua a la nave principal

La nave principal tiene una gran cantidad de puntos de acceso (indicados en la figura siguiente).
