CASO PILOTO

COMUNIDAD DE REGANTES DE LAS PARTIDAS ARROZALES DE TAVERNES DE LA VALLDIGNA (VALENCIA)

Abril, 2022

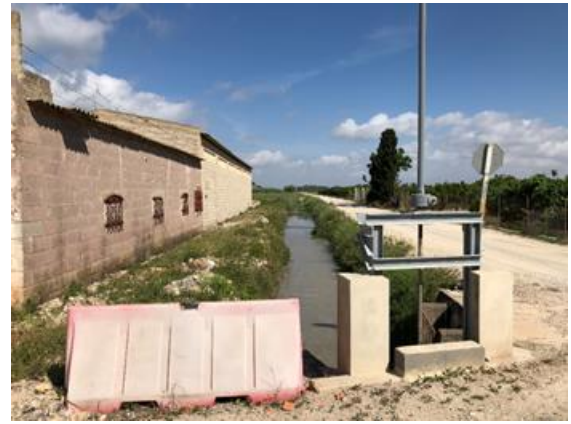
Por su parte, los **canales paralelos a los caminos** anteriores deben permanecer inundados con un cierto calado durante todo el año, para impedir desprendimientos del terreno y evitar una mayor fisuración del firme.

Foto 4. Acequia paralela a un camino interior

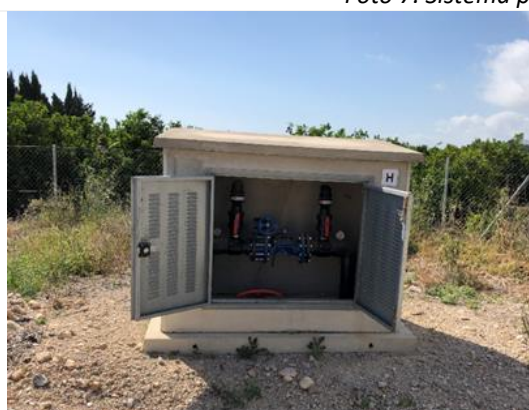
Foto 8. Hidrante de riego

- **Red de riego.** Los daños se producen principalmente en los elementos que se encuentran en superficie (arquetas de válvulas, hidrantes de riego y el sistema de riego).
- **Red de drenaje.** La comunidad tiene un complejo sistema de canales y acequias que permite el drenaje del agua de lluvia. Ante eventos de precipitaciones de gran intensidad y magnitud esta red puede sufrir problemas por sedimentación u obstrucciones por lodos provenientes de la inundación.

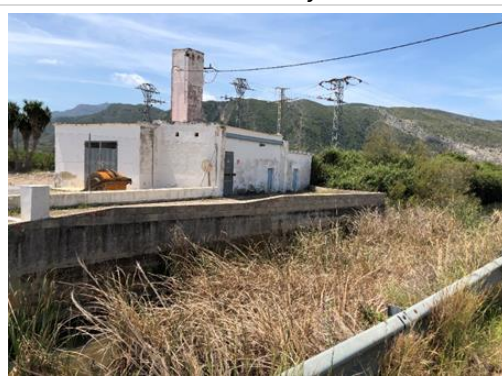
Foto 18. Caseta de bombeo nº 10

El desbordamiento de los ríos canalizados Vaca y Xeraco provoca el aumento de cota de la lámina de agua que, para determinados periodos de retorno, impide el funcionamiento del bombeo nº 10.

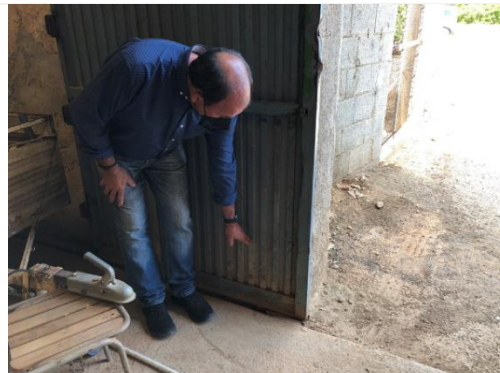
La comunidad dispone de varias edificaciones cubiertas distribuidas por su territorio. La única edificación que sufre daños por episodios de inundación es un almacén situado cerca de la entrada del agua proveniente del barranco de Massalari.

Foto 22. Altura que alcanzó el agua en la inundación

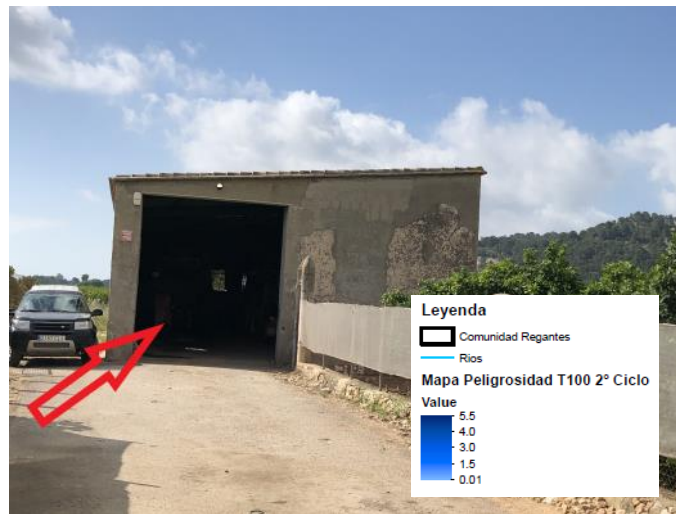
En la entrada del agua procedente del barranco de Massalari se localiza el almacén. El agua penetra en esta nave por la puerta principal. Otra causa posible de inundación sería la entrada del agua a las naves por ventanas, pero hasta el momento, el nivel del agua no ha llegado hasta esa altura.

Foto 23. Posibles puntos de entrada de agua al almacén

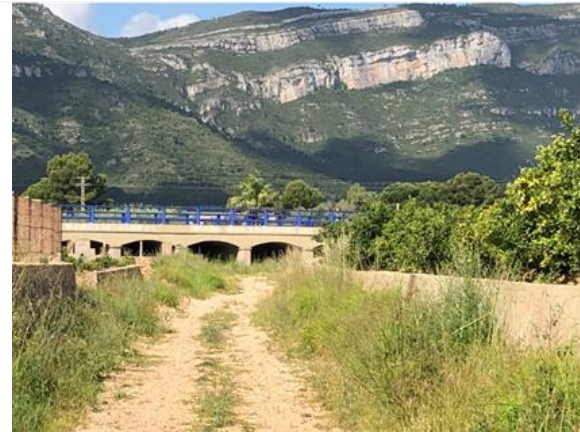
Foto 24. Entrada del barranco a la comunidad a través de puente de 9 ojos sobre la N-332

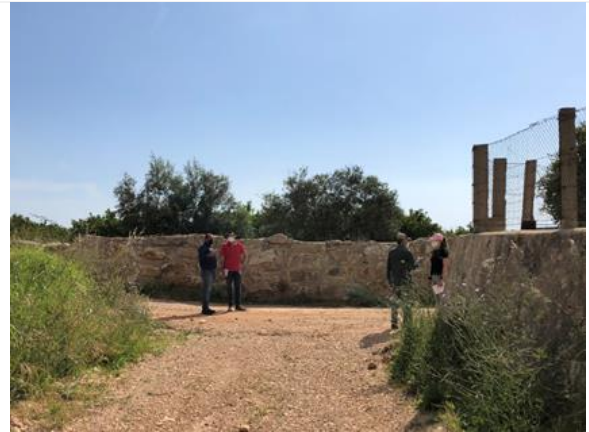
El barranco de Massalari atraviesa la CRPATV por su zona norte tras cruzar la AP-7 y la CN-332. El trazado rectilíneo con el que se inicia en la comunidad de regantes se interrumpe drásticamente tras encontrarse con un muro de protección de una parcela individual. Aguas abajo de este muro se pierde el trazado del cauce de tal forma que, tras encontrarse con la barrera, los caudales del barranco realizan un giro de 90º y continúan siguiendo como única vía de desagüe por un camino interno de la comunidad de regantes. El agua continúa fluyendo, abriéndose paso a través de diversas parcelas y caminos, generando una gran llanura de inundación.

Foto 25. Muro a la entrada del barranco a la comunidad. Altura de unos 1,8 m

La recuperación de su trazado facilitaría el drenaje de las avenidas y disminuiría los daños que éstas provocan en los cultivos por los que discurren.
