## CASO PILOTO

### EXLOTACIÓN GANADERA EN BÁRCENA DE CARRIEDO (T.M. VILLACARRIEDO, CANTABRIA)

Agosto, 2022

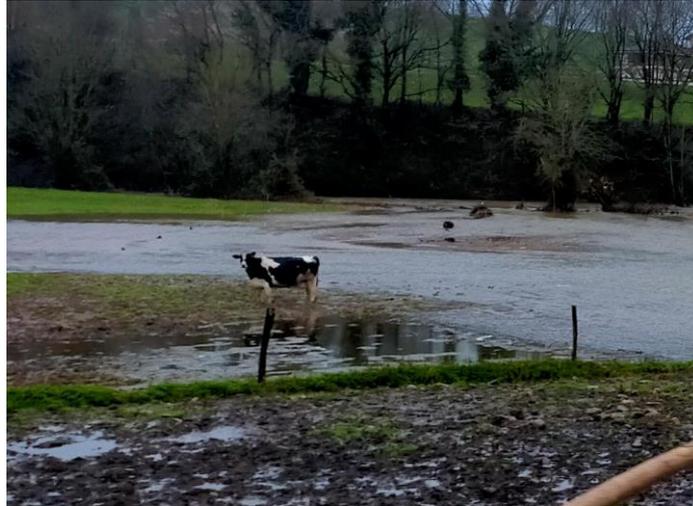
Las inundaciones que se producen habitualmente en la explotación afectan únicamente a los prados dedicados al pasto y a la producción de forraje, sin generar daños al ganado dado que los calados alcanzados no suelen ser elevados y en todo caso el ganado puede desplazarse a terrenos más lejanos al río con facilidad. Los propietarios no recuerdan inundaciones que afecten a las naves de estabulación, almacén o sala de ordeño, salvo la inundación del año 1983.

Figura 3. Vista de los terrenos dedicados al pasto de ganado inundados, el día 10/01/2022.

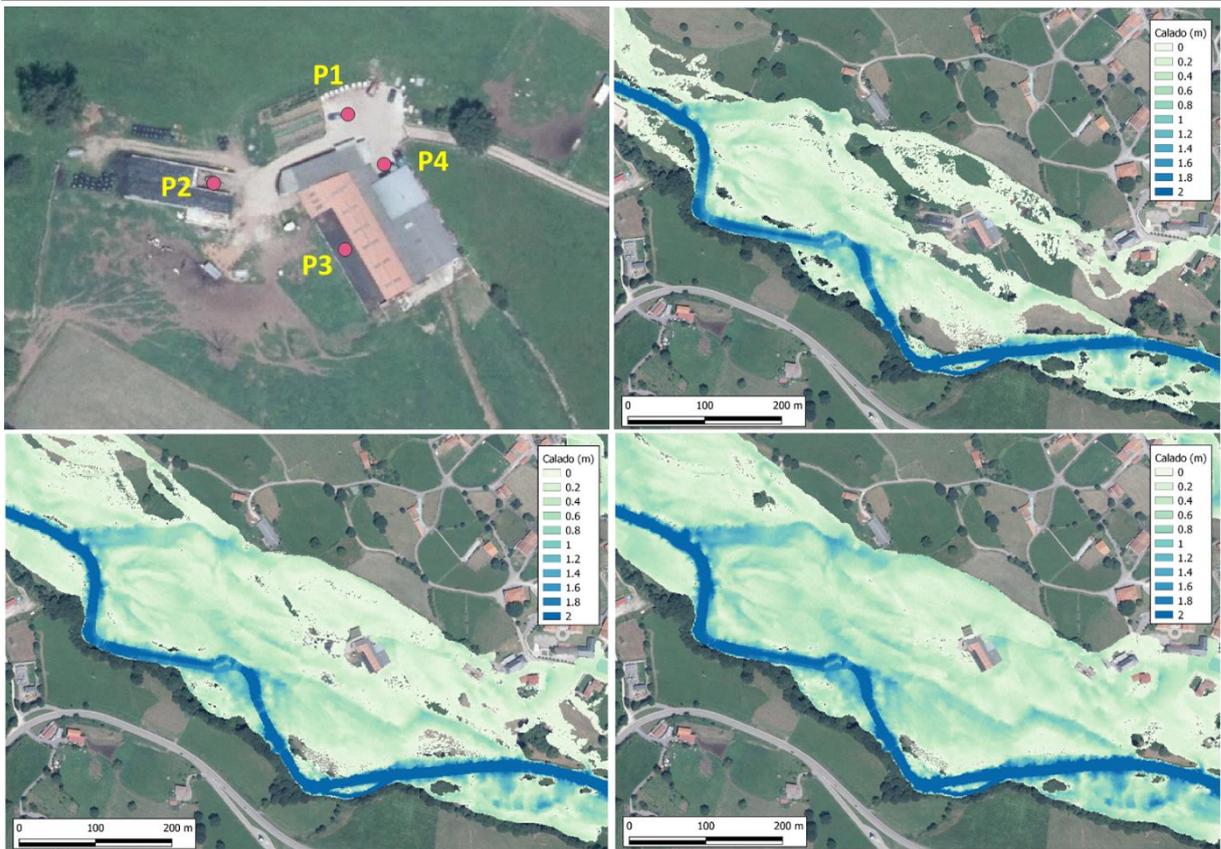
En lo que se refiere a las edificaciones de la explotación, los mapas de calados del SNCZI indican que apenas se inundan para el período de retorno de 10 años, únicamente en la zona del aparcamiento de coches al aire libre se producirían calados del orden de los 2 cm. Estos valores no son significativos dada la precisión de los datos y cálculos con los que están elaborados estos mapas, por lo que puede considerarse que las edificaciones no se inundan para T10. Esto concuerda con las apreciaciones de los propietarios, que no recuerdan que se haya producido la inundación de las edificaciones en los últimos 40 años. Para 100 y 500 años de período de retorno sí que se inundarían parcialmente algunas edificaciones, con calados en general entre los 10 y 40 cm (**¡Error! No se encuentra el origen de la referencia.**).

Figura 4. Puntos de referencia en las edificaciones de la explotación (arriba-izquierda), y calados para períodos de retorno de 10 (arriba-derecha), 100 (abajo-izquierda) y 500 (abajo-derecha) años.

Tabla 1. Cota del terreno y calados para T10, 100 y 500 años, en los puntos de referencia identificados en la Figura 4				
Puntos de referencia	P1	P2	P3	P4
Z terreno (m)	165,2	165,0	164,5	165,6
h(m) - T10	0,02	0,00	0,00	0,00
h(m) - T100	0,12	0,04	0,00	0,30
h(m) - T500	0,21	0,15	0,00	0,42

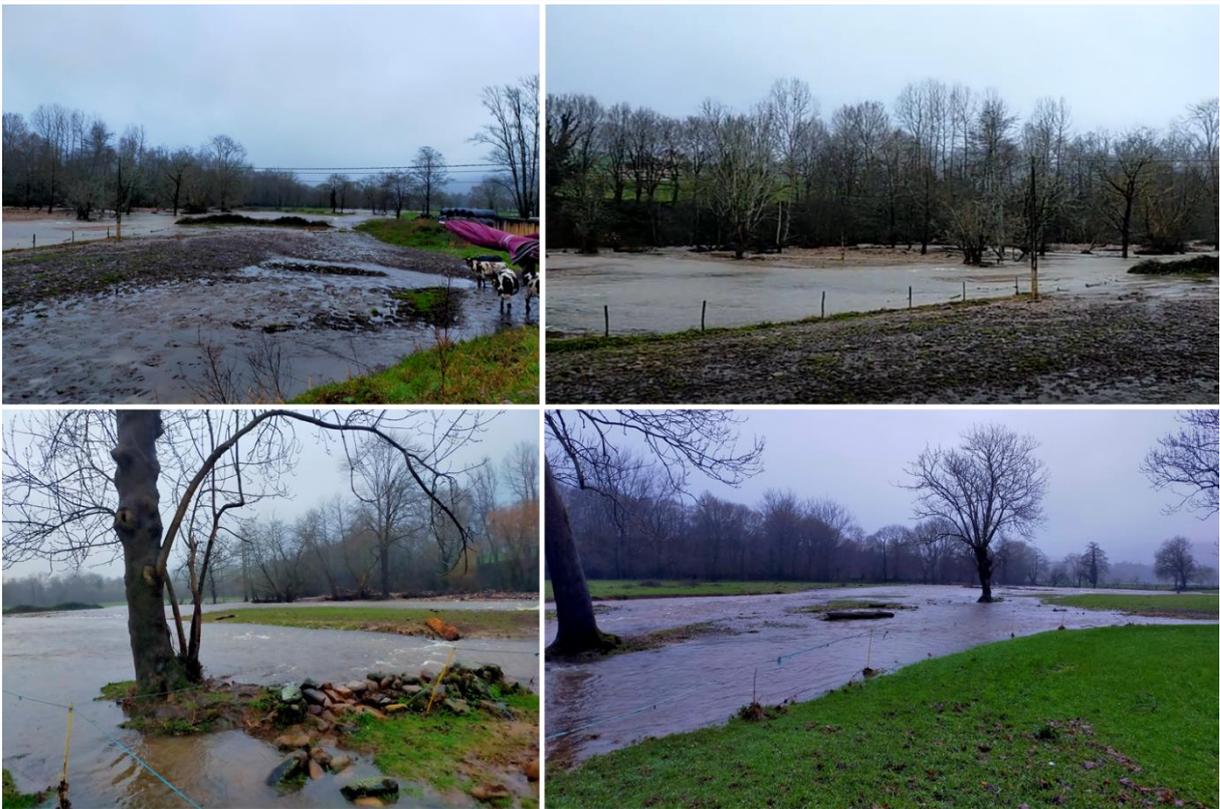
Figura 5. Terrenos de la explotación anegados el día 10/01/2022, por desbordamiento del cauce principal en frente a la explotación.

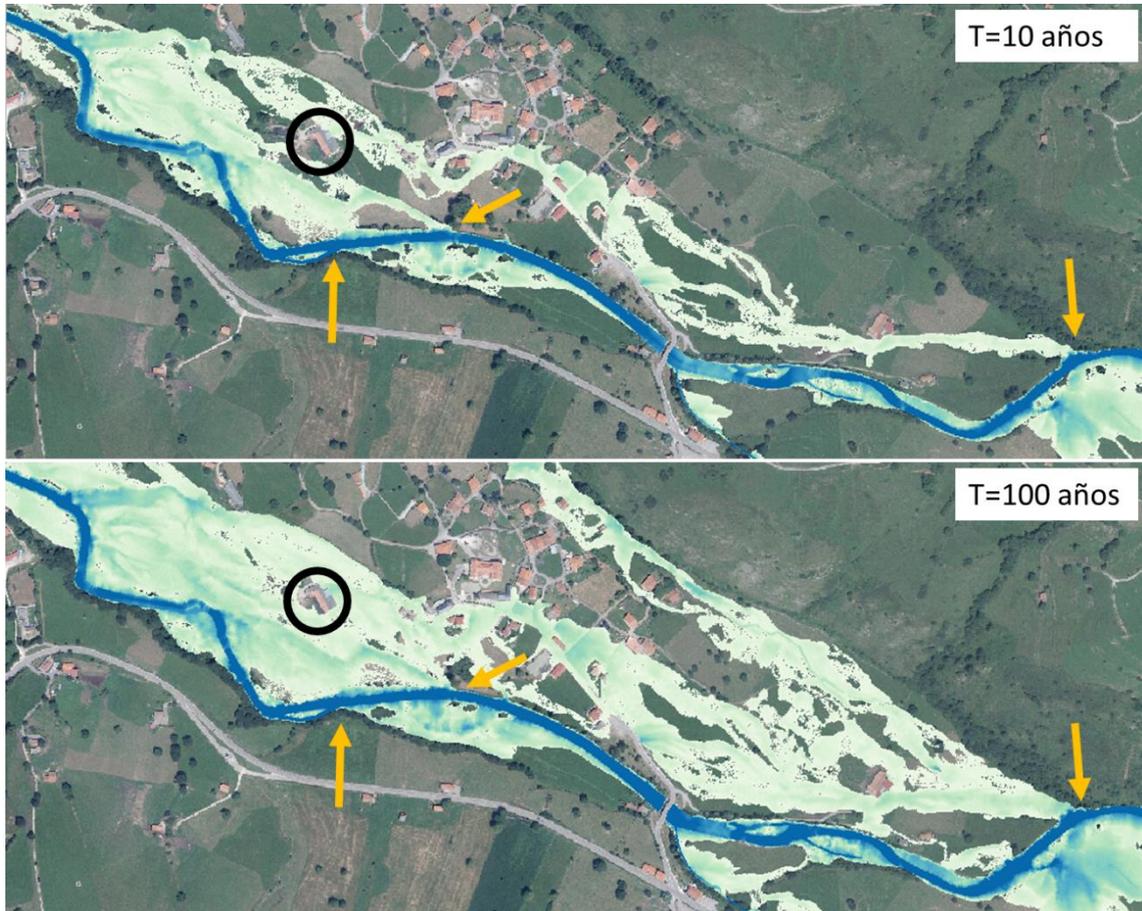
Resulta notable que para T100, en el tramo de cauce situado aguas arriba de la explotación únicamente se produzcan desbordamientos en secciones muy puntuales, cuando lo normal es que, en un río aluvial en condiciones naturales, para estos períodos de retorno se produzca un desbordamiento generalizado en todo el cauce hacia la llanura de inundación.

Este comportamiento es probablemente debido a la construcción en los años 90 de un caballón en la margen derecha del río, el cual evita su desbordamiento. Este caballón no tiene continuidad en el

Figura 6. Mapas de calados para períodos de retorno de 10 y 100 años. Las flechas naranjas identifican las secciones de desbordamiento del cauce principal. El círculo negro identifica la ubicación de las edificaciones de la explotación.

El agua entra en los terrenos debido al desbordamiento del cauce principal. Las secciones por las que comienza a desbordar el cauce se indican en la Figura 6. Como se ha comentado en el apartado 3.1, las secciones por las que se produce el desbordamiento del cauce están muy condicionadas por la evolución del cauce en los últimos años y la existencia de una mota que no tiene continuidad en el tramo de río adyacente a los terrenos de la explotación.

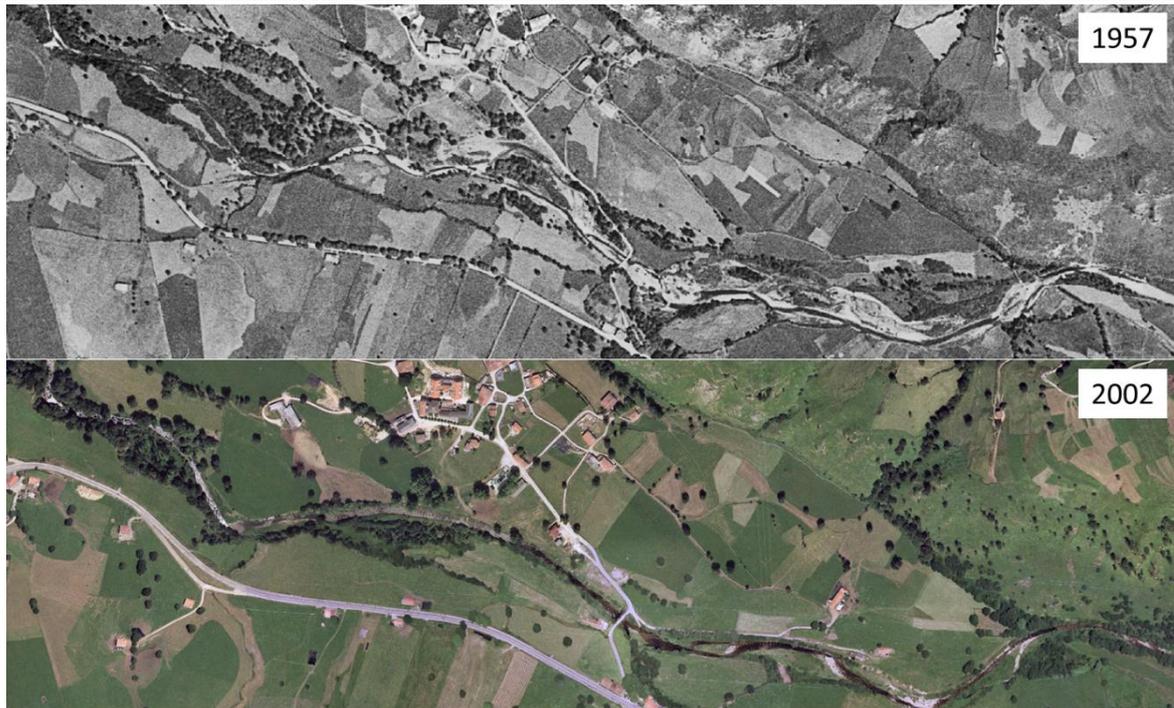
tramo de río situado frente a la explotación. Esta información es proporcionada por los propietarios de la explotación y vecinos ya que, debido a su escasa altura, resulta difícil identificarlo en el MDT y ortofotos. La Figura 7 muestra dos ortofotos históricas de este tramo (1957 y 2002) en donde se aprecia claramente el cambio de morfología debida al confinamiento del cauce principal.

Figura 7. Ortofotos históricas (1957, 2022) del río Pisueña a su paso por Bárcena de Carriedo, en las que se aprecia la evolución morfológica del cauce debido a la construcción de caballones de encauzamiento.

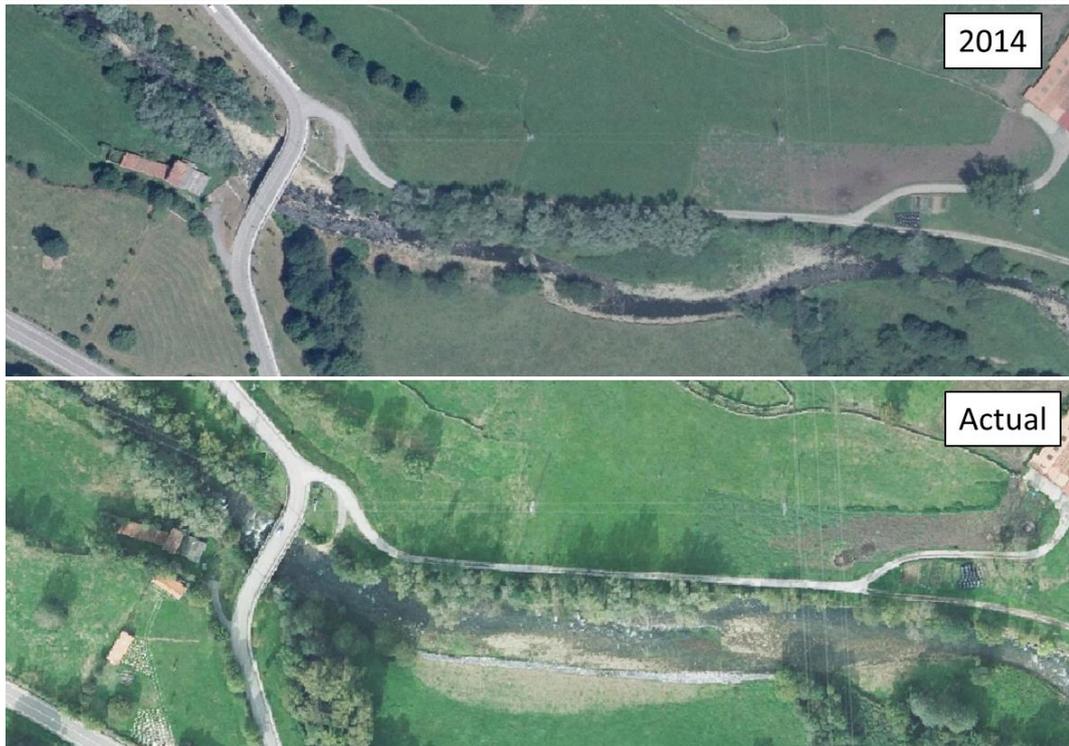
Continuando con el análisis de las causas de inundación de los terrenos, según los propietarios, hace unos años (en torno a 2017) en situación de avenida el río comenzó a generar una incisión en su margen izquierda justo aguas arriba del puente que da acceso a Bárcena de Carriedo, situado unos 500 metros aguas arriba de la explotación. El material erosionado en dichos eventos (en general gravas) se acumuló en el cauce principal al nivel de los terrenos de la explotación, lo cual pudo comprobarse visualmente durante la visita a la explotación. La acumulación de dicho material, unido a la ausencia de caballón en dicho tramo, propició un aumento de la frecuencia de desbordamiento del río hacia los terrenos de la explotación. Actualmente dicho desbordamiento se produce varias veces al año, inundando parcialmente los terrenos. Recientemente (en 2020), se construyó un muro de escollera aguas arriba del puente, en la margen izquierda del cauce, con el fin de evitar que se siga produciendo la incisión del cauce comentada (Figura 8).

Figura 8. Ortofotos del tramo de cauce justo aguas arriba del puente que da acceso a Bárcena de Carriedo. En la foto actual se aprecia el muro de escollera construido en 2020 para proteger la erosión de la margen izquierda.

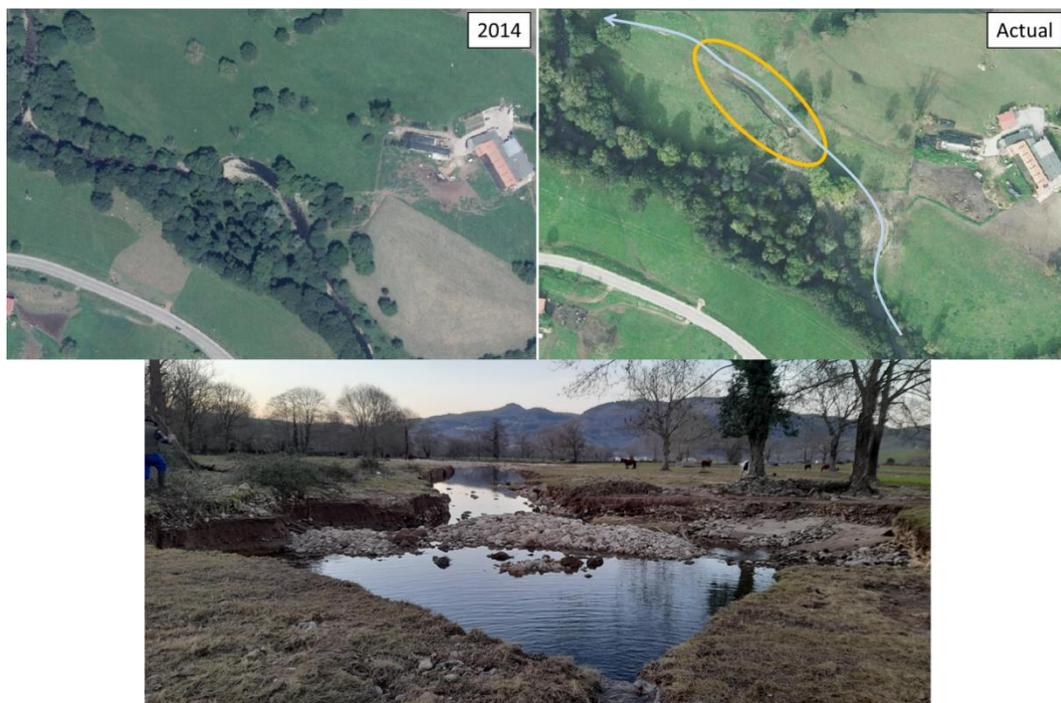
*Debido a esta dinámica relativamente reciente, por la cual se produce el anegamiento parcial de los terrenos terrenos varias veces al año, durante las inundaciones se genera un flujo preferente a través de los terrenos de la explotación, el cual pudo observarse durante la visita del 10/01/2022 (*

*Figura 9). Esta corriente produce una incisión en el terreno de más de 1 metro de profundidad, que evoluciona hacia aguas arriba con cada inundación (debido al fenómeno de erosión regresiva). Dicha incisión se aprecia claramente en la foto de la derecha de la*

Figura 9. Ortofotos de 2014 y actual del cauce al nivel de la explotación (arriba). En la ortofoto actual (arriba derecha) se identifica la línea de flujo principal a través de los terrenos de la explotación que se produce al desbordar el río (en la actualidad varias veces al año). Se identifica asimismo (en naranja) el nuevo cauce que se está formando a través de los terrenos de la explotación, cuyo comienzo se muestra en la foto inferior.

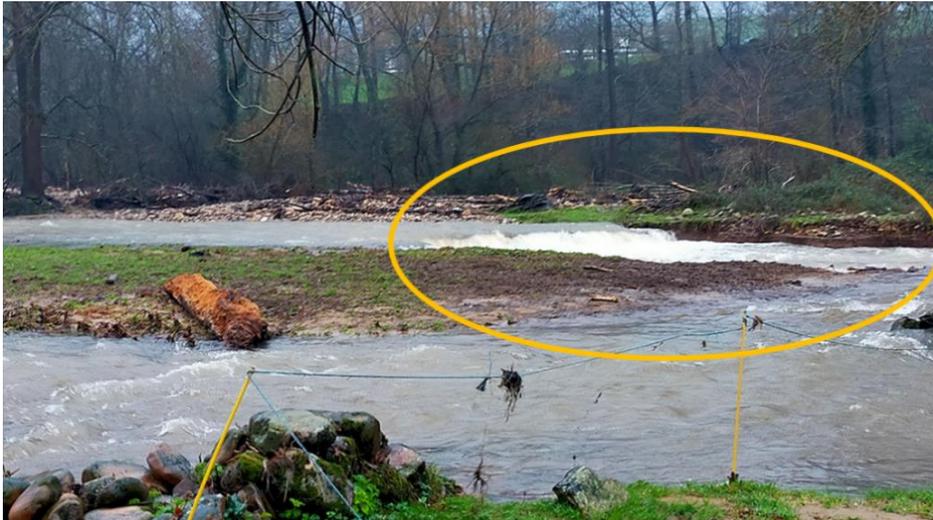
Figura 9 (en condiciones secas), así como en la Figura 10 (en condiciones de inundación).

Figura 10. Foto tomada el 10/01/2022, donde se aprecia el comienzo del nuevo cauce que se está formando a través de los terrenos de la explotación. La pequeña cascada se produce debido a que la erosión regresiva ha generado un desnivel local de entre 1 y 2 metros, que evoluciona progresivamente hacia aguas arriba.

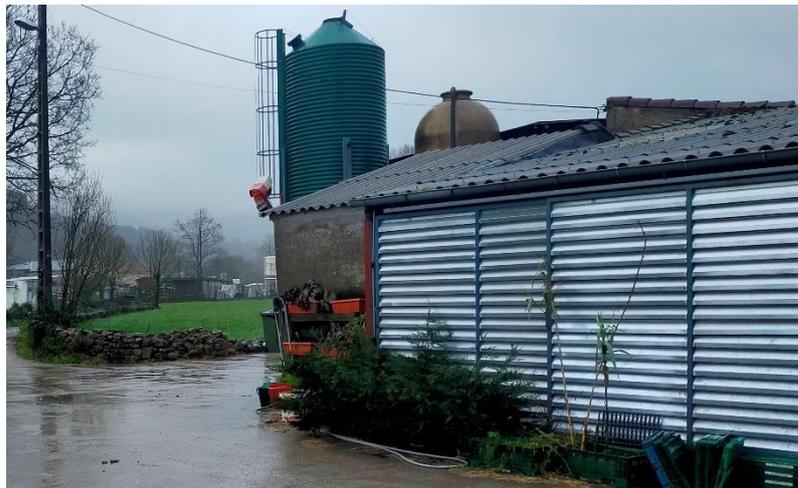
Figura 12. Elementos de ventilación situados en la pared de la sala de ordeño.

1. **Barreras móviles anti-inundación tipo *floodgate*** para proteger las puertas de entrada a los edificios.
2. **Barreras modulares anti-inundación de aluminio** para proteger los portones de entrada a los edificios y naves auxiliares
3. **Válvula antirretorno** en los sumideros de la sala de ordeño.
4. **Sellado de los elementos de ventilación.**
