CASO PILOTO

EXPLORACIÓN GANADERA EN SOVILLA (T.M. SAN FELICES DE BUELNA, CANTABRIA)

Marzo, 2022

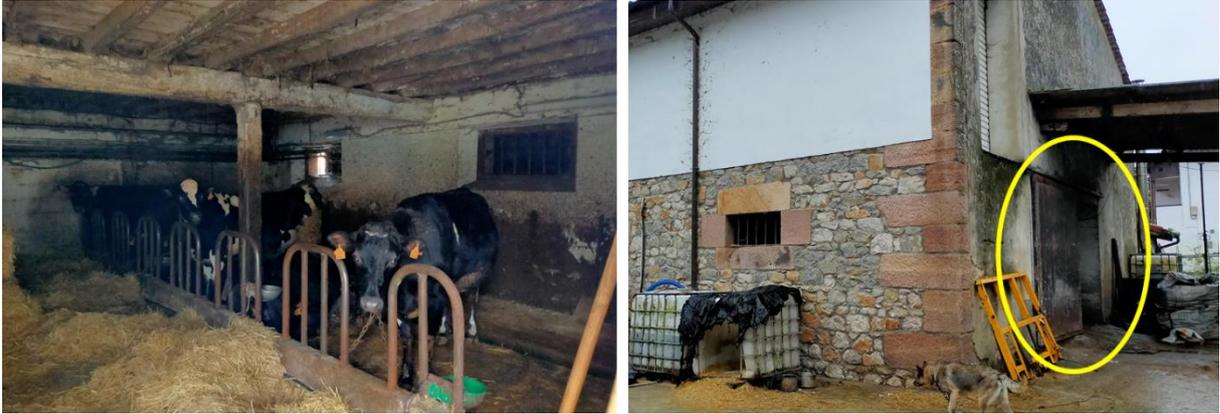
Figura 5. Interior del establo ubicado en el mismo edificio que la fábrica de lácteos (izquierda) y puerta de acceso indicada en amarillo (derecha).

Respecto al establo pequeño situado en el mismo edificio que la fábrica de lácteos, el agua entraría por su único portón de acceso (Figura 5).

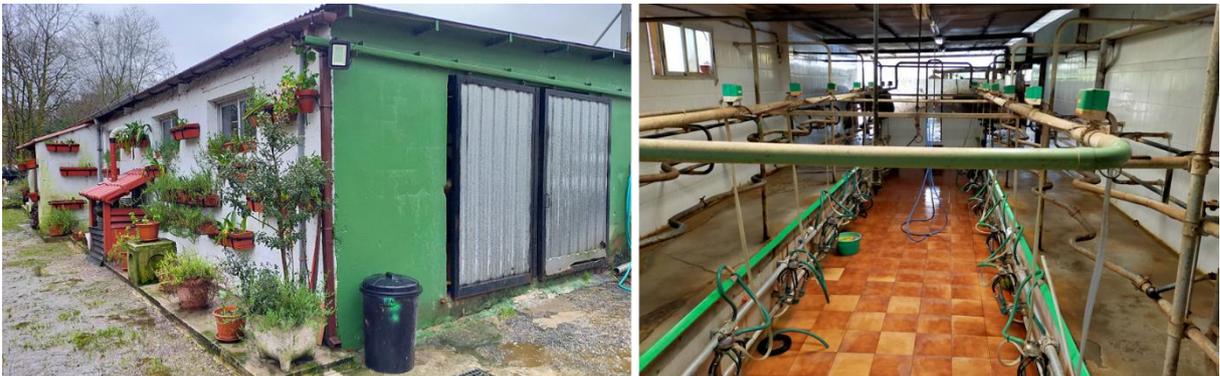
La sala de ordeño se encuentra pegada a la nave establo y enfrente al edificio principal (Figura 6). El foso en el que se ubican las vacas se encuentra 0.5 m por debajo del terreno, por lo que se inundaría fácilmente en caso de que el agua alcance la entrada a la sala de ordeño.

Figura 6. Exterior (izquierda) e interior (derecha) de la sala de ordeño.

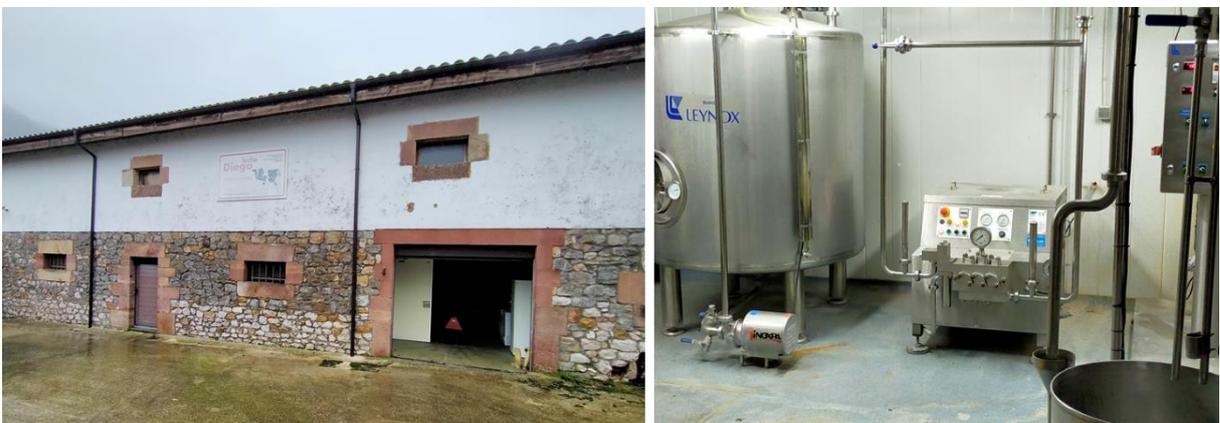
Figura 7. Exterior (izquierda) e interior (derecha) de la fábrica de lácteos.

En cuanto a la fábrica de lácteos, el agua entraría por el portón y puerta situados en su fachada oeste (Figura 7).

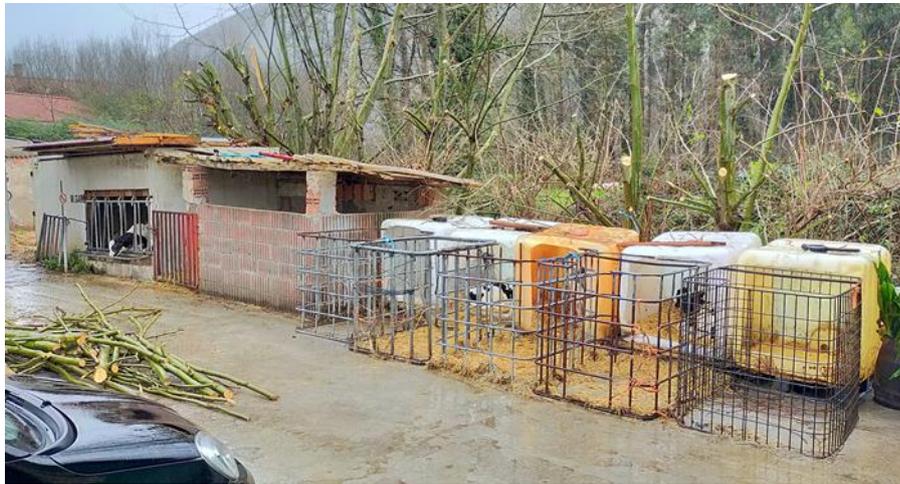
Por último, existe una pequeña cuadra para cinco terneras formada por unos cubículos de plástico, unas rejas y un pequeño galpón de ladrillo en mal estado (Figura 8). Esta pequeña instalación se encuentra pegada a la margen izquierda del cauce (Figura 3).

Figura 8. Cuadra de terneras.

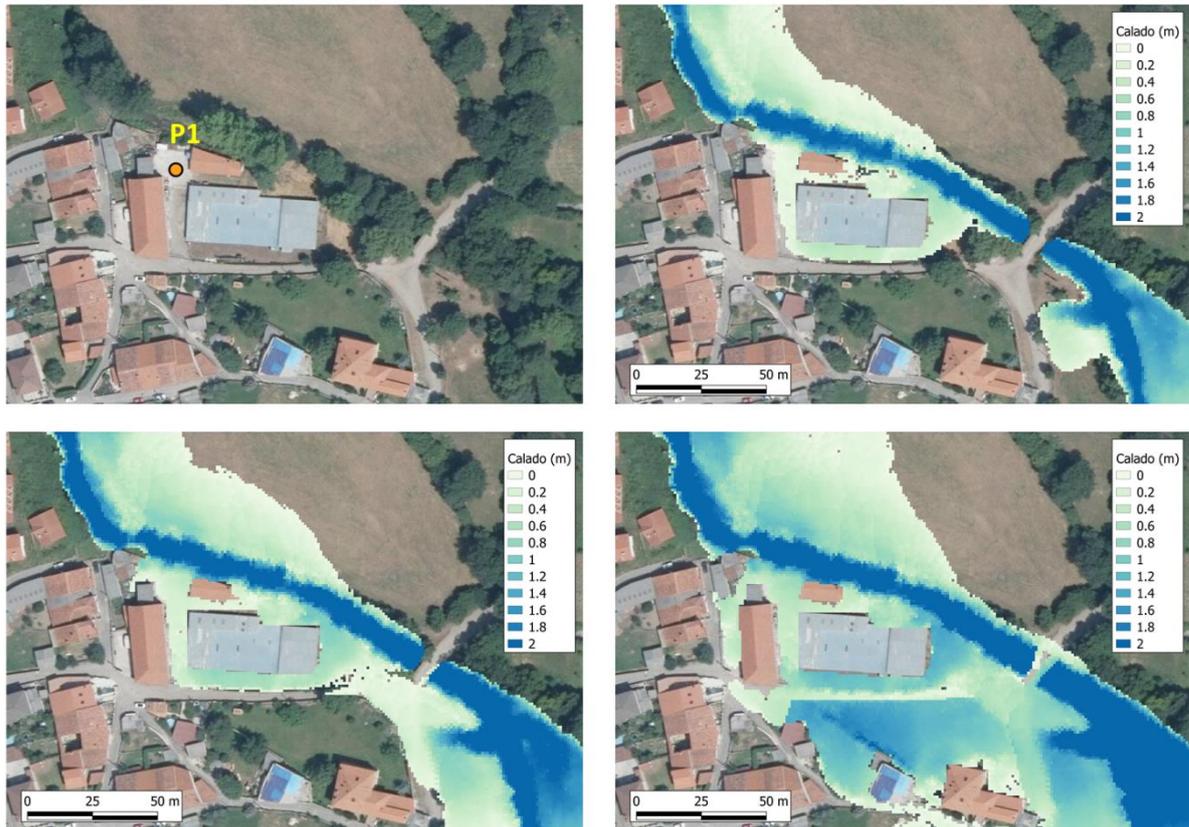
Según las capas del SNCZI, para un período de retorno de 10 años el calado en la explotación es del orden de 0,10 m y el agua alcanzaría tanto al edificio principal como a la nave establo y a la sala de ordeño. Dado que el edificio principal se encuentra elevado unos 20 centímetros respecto al terreno natural, el agua no llegaría a entrar al edificio. También llegaría a la zona en la que se encuentra la

Para el período de retorno de 100 años los calados serían del orden de 0,3 m y las zonas afectadas serían las mismas que para el T10.

Para el período de retorno de 500 años los calados aumentan hasta los 0,55 m y el agua ya alcanzaría la fábrica de lácteos, si bien con calados relativamente bajos (del orden de los 0,2-0,3 m).

Figura 9. Punto de referencia en la explotación (arriba-izquierda) y calados para períodos de retorno de 10 (arriba-derecha), 100 (abajo-izquierda) y 500 (abajo-derecha) años.

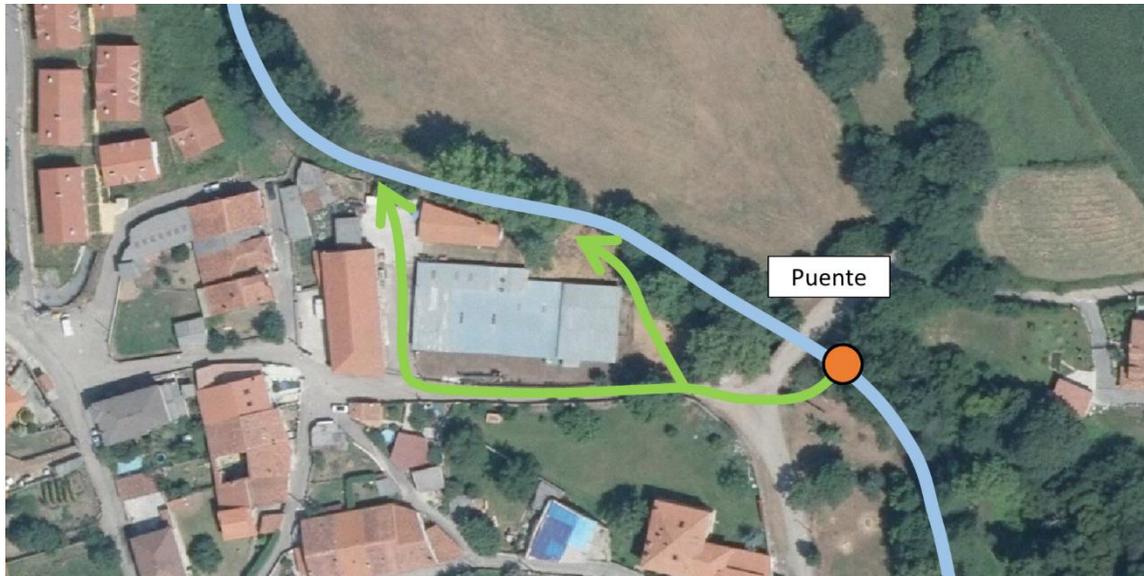
Según el SNCZI, la inundación se produce debido al desbordamiento del cauce principal adyacente a la explotación. En la última inundación que recuerda el propietario (y única en los últimos 20 años, equivalente a una T10), el desbordamiento se produjo debido a la obstrucción generada por el puente existente justo aguas arriba de la explotación (Figura 10). Tras desbordar, la escorrentía circuló por la

calzada siguiendo la pendiente para posteriormente realizar un giro de 90º, entrar a la explotación y volver al cauce aproximadamente al nivel de la zona en la que se encuentra la cuadra de terneras (Figura 10). Según el propietario, el tramo del cauce principal situado aguas abajo del puente no llegó a desbordar, permitiendo el regreso del agua de escorrentía al cauce al nivel del edificio principal y cuadra de terneras.

Figura 10. Recorrido del agua en la última inundación que recuerda el propietario.

Tal y como se ha comentado en el apartado 3.1 y puede apreciarse en la figura 10, el primer lugar por el que entra el agua en la explotación es a través de la calzada que da acceso a las instalaciones. A partir de ahí el agua entraría en la nave establo a través de sus lados este y oeste, en la sala de ordeño a través de sus dos portones de entrada, y en el edificio principal/almacén a través de sus dos puertas de entrada. La cuadra de terneras son cubículos situados en el exterior que están totalmente expuestos al agua.

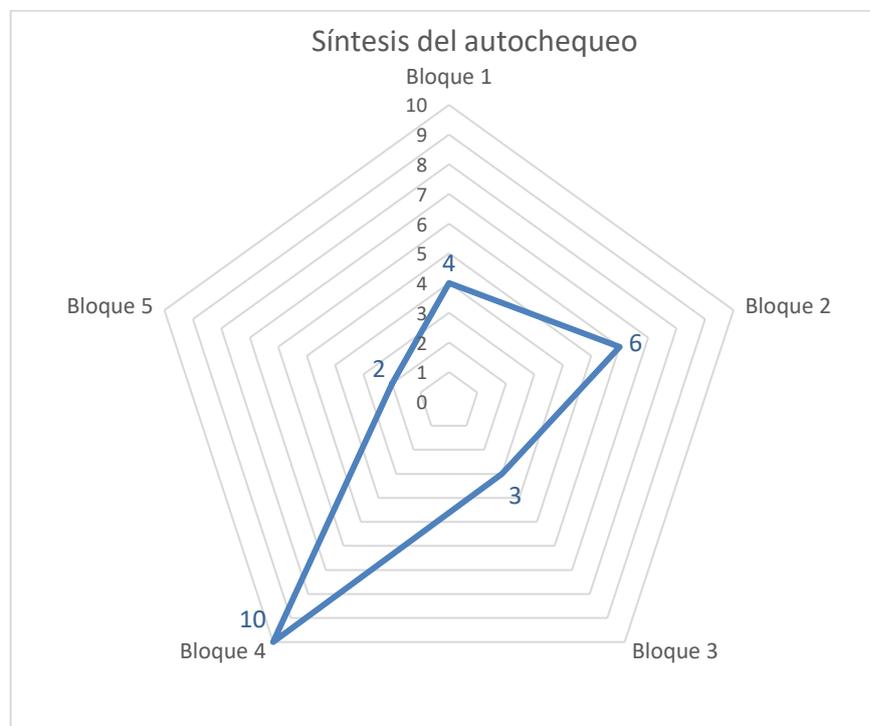
En base a estos cinco bloques se elabora el gráfico resumen que representa la resiliencia de la explotación. De un modo sintético, el propietario tiene medianamente identificado el riesgo y daños por inundación para períodos de retorno bajos, en base a su experiencia en los últimos años. Dado que los daños producidos en los últimos años por inundación han sido escasos, no se han analizado ni implementado medidas de protección que podrían evitar algunos daños en el caso de inundaciones poco frecuentes (T=100 y 500 años). Por la misma razón y por el pequeño tamaño y escaso personal de la propia explotación, no tiene planteado ningún plan de emergencia. Sin embargo, sí que tiene un seguro completo.

Figura 11. Gráfico de la resiliencia de la explotación.

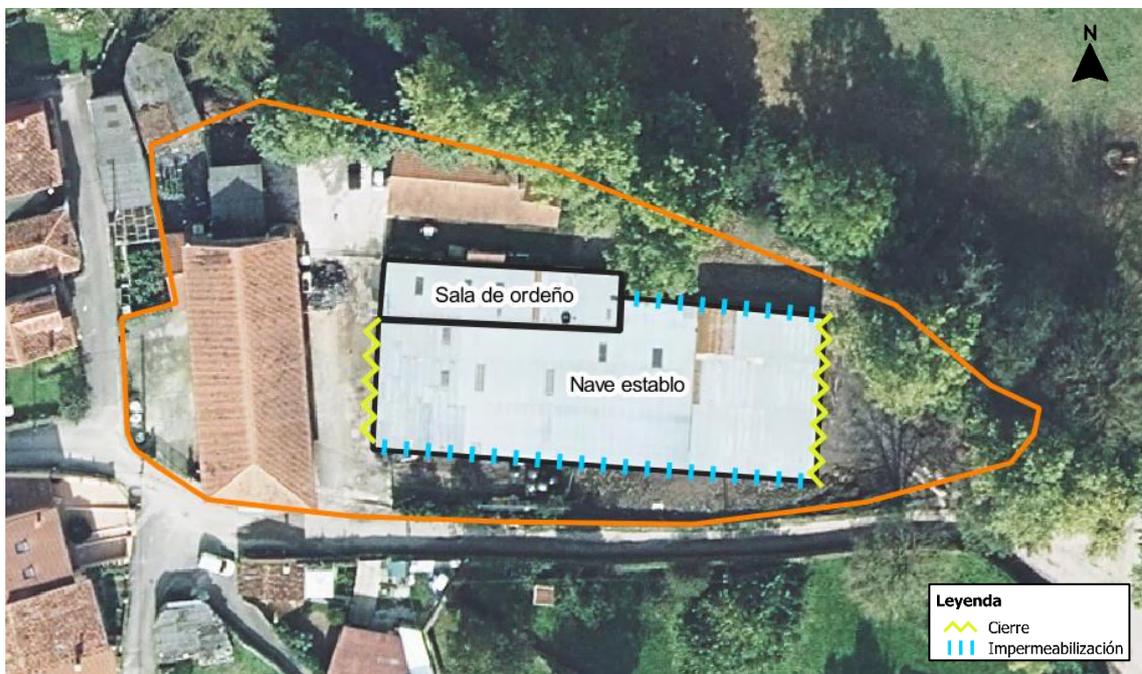
Figura 12. Medidas propuestas para proteger la nave establo (5) frente a inundaciones.

1. **Barreras móviles anti-inundación tipo *floodgate*** para proteger las puertas de entrada a los edificios y naves auxiliares.
2. **Barreras modulares anti-inundación de aluminio** para proteger los portones de entrada a los edificios y naves auxiliares.
3. **Válvula antirretorno** en los sumideros de la sala de ordeño.
4. **Proteger la cuadra de las terneras** mediante una superficie de protección elevada y una rampa de acceso a la misma.
5. **Proteger la nave establo** mediante la impermeabilización de los muros sur y norte y el cierre de los laterales de la nave que actualmente se encuentran completamente abiertos (este y oeste).

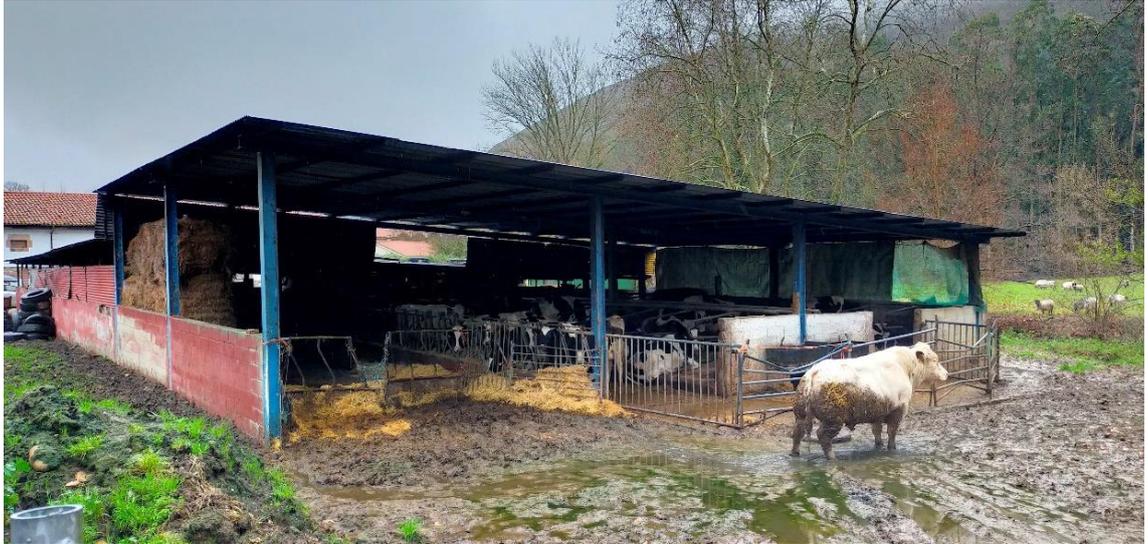
Figura 13. Muro lateral (sur) y frente abierto (este) de la nave establo.
