PROGRAMAS PILOTO DE ADAPTACIÓN AL RIESGO DE INUNDACIÓN Y DE FOMENTO DE LA CONSCIENCIA DEL RIESGO DE INUNDACIÓN EN DIVERSOS SECTORES ECONÓMICOS

CASO PILOTO: INFORME DE DIAGNÓSTICO

ESCUELA INFANTIL DE TAFALLA (NAVARRA)

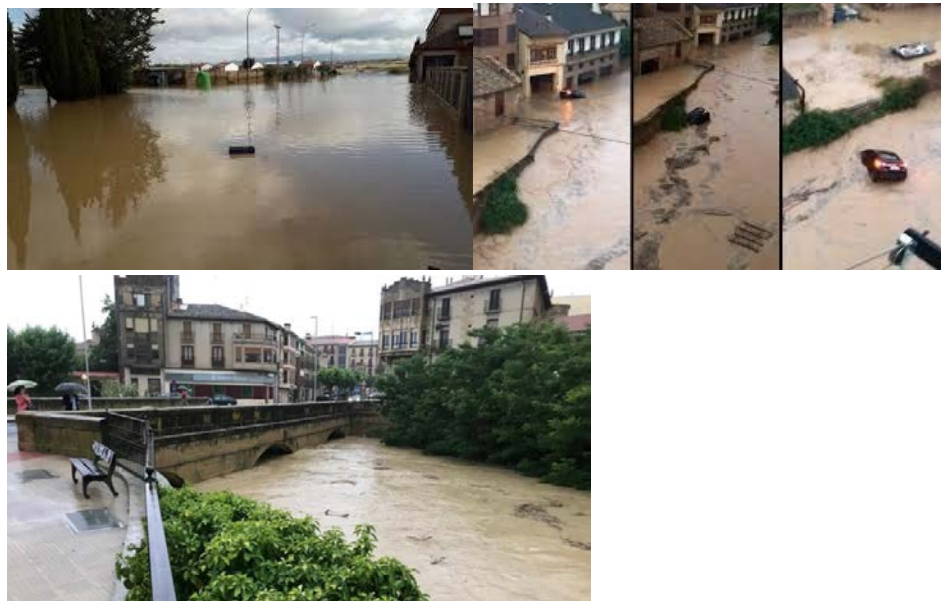
El Ayuntamiento, ordenó el desalojo de un edificio de viviendas en la calle Martín Espronceda por riesgo de derrumbe y cerró la escuela infantil, objeto de estudio de este informe.

Figura 6. Inundaciones causadas en Tafalla, el 9 de julio 2019

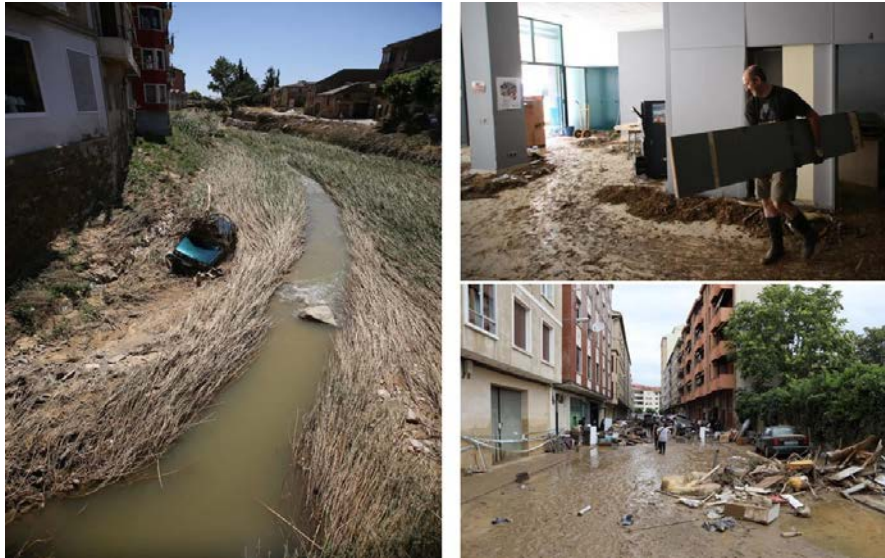
Figura 7. Situación de Tafalla una semana después de las inundaciones del 9 de julio 2019: El río Cidacos con su caudal habitual en verano (izquierda); suelo de la oficina de Atención a las víctimas de la violencia de género (arriba derecha); una calle de Tafalla (abajo derecha)

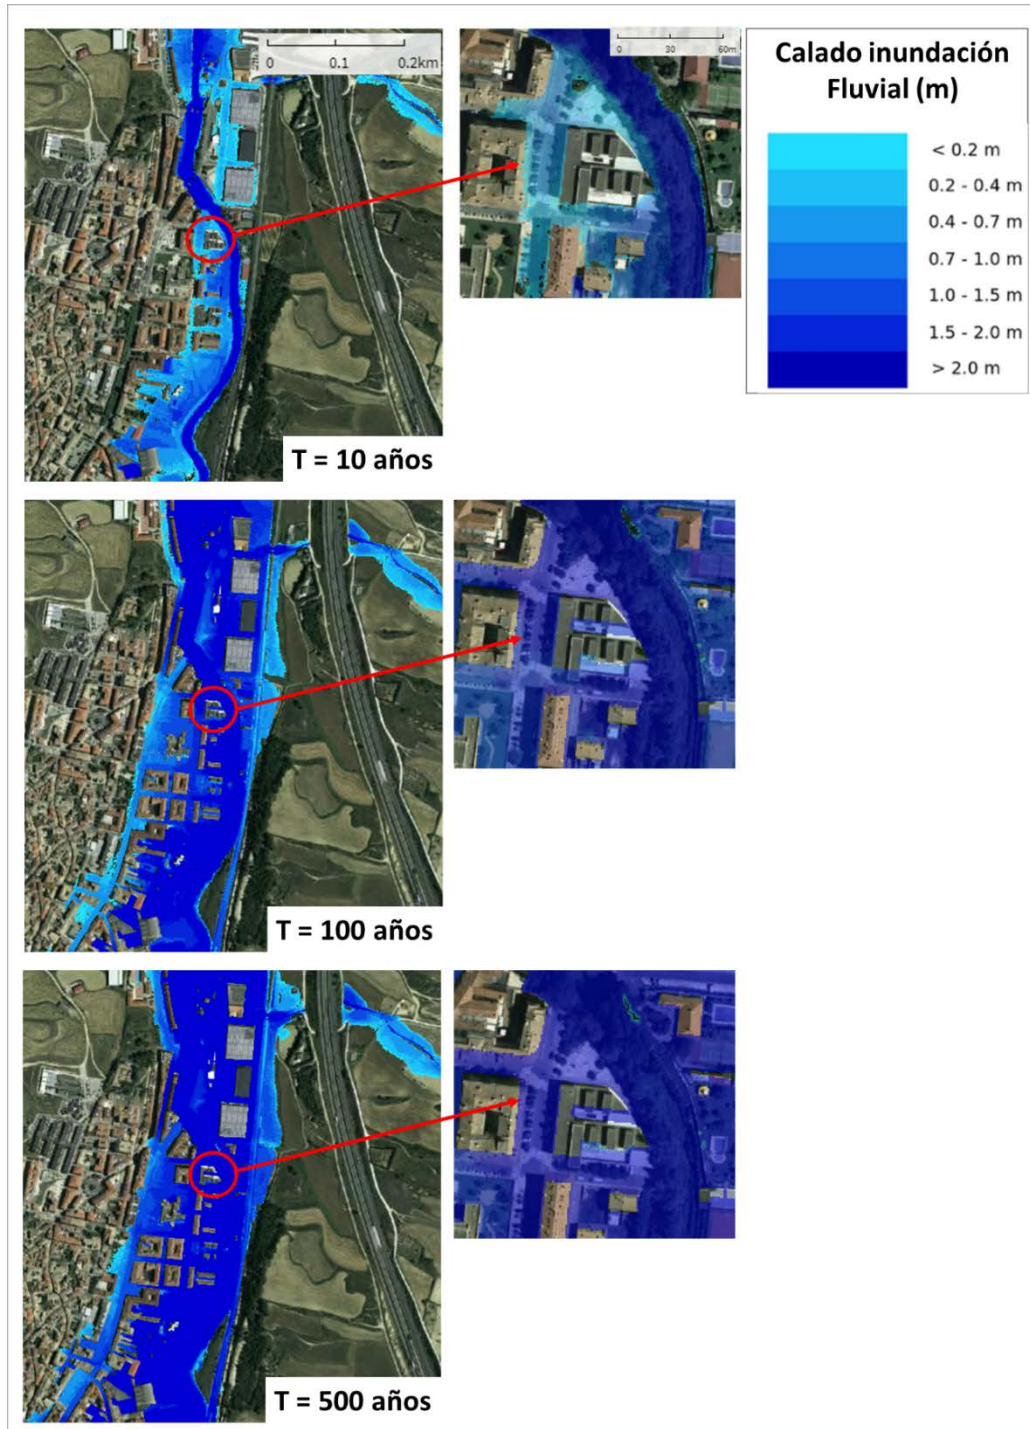
De los mapas del SNCZI se obtiene que, para las avenidas de 10, 100 y 500 años el edificio se encuentra afectado, totalmente rodeado tal y como puede observarse en las imágenes siguientes. Para las avenidas de 100 y 500 años, el agua entra en los patios de la planta baja.

Figura 8. Mapas de Peligrosidad por inundación fluvial para los escenarios con periodo de retorno T=10, T=100 y T=500 años (Fuente: SNCZI)

Según los mapas consultados, para períodos de retorno de 10 años, la escuela infantil estaría casi completamente rodeada por agua, con calados de entre 0,26 a 0,52 m en las calles de alrededor (fachadas norte y oeste). Sin embargo, cerca de la margen derecha del río, los calados podrían alcanzar 1,15 m. Tanto para avenidas con periodos de retorno $T=100$ como $T=500$, la escuela infantil se vería completamente anegada de agua. En la esquina sureste junto a la margen del río, la cota de agua sobrepasaría el primer piso para avenidas de 500 años.

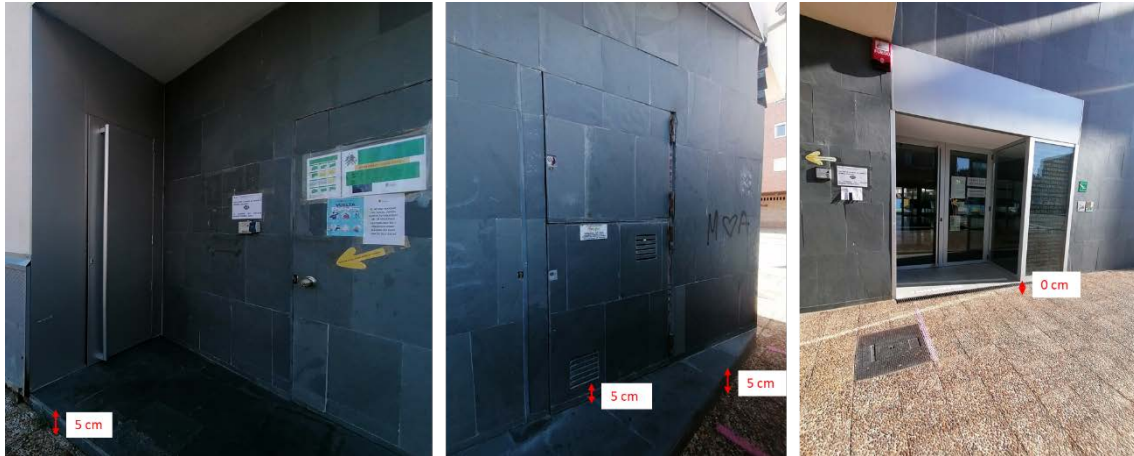
Las dos puertas de entrada y la de salida de emergencia en la fachada norte están a unos 0,05 m sobre la cota del terreno, mientras que la puerta principal (fachada oeste) se encuentra prácticamente a cota. Para avenidas con periodo de retorno $T=10$ y $T=100$, los calados en un punto cercano a la puerta principal (calle Olleta), son de 0,26 y 1,8 m respectivamente; mientras que junto a la puerta lateral (calle Bézquiz), los calados para esos mismos periodos de retorno son 0,55 y 2,77 m respectivamente. Por todo ello, tanto para periodos de retorno $T=10$ como $T=100$ ambos accesos estarían afectados por la cota del agua. En el caso de $T=100$, la cota de agua sobrepasaría la altura de las puertas. Para avenidas con periodos $T=500$ ambos accesos al edificio se verían afectados, sobrepasando la altura de la puerta principal (calado 2,38 m) y en los accesos laterales se sobrepasaría ligeramente el nivel de la planta baja, de 3,5 m (calado 3,56 m).

Figura 25. Accesos al edificio como puntos de entrada de agua

- Impermeabilización de la fachada hasta la cota de 1 metro
- Proveer los accesos al edificio de barreras frente a inundaciones (hasta 1,5 m > T 50 años, a excepción de la puerta de acceso a patio por fachada este que se instalaría de 0,5 metros de altura, debido a que ésta ya se encuentra elevada por los escalones de acceso).

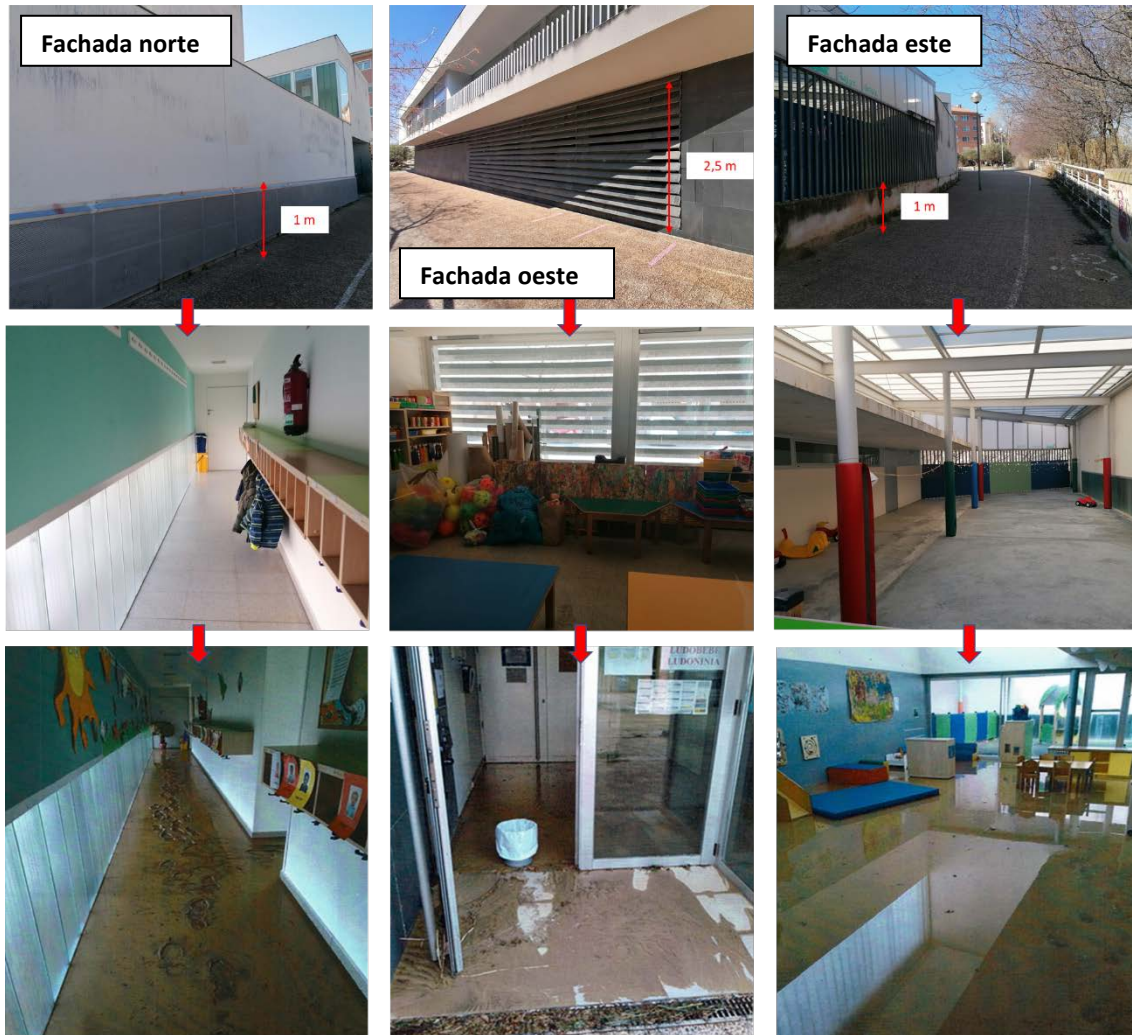
Toda la fachada norte, hasta llegar a la zona de acceso lateral, ésta compuesta por una cristalera a ras del suelo hasta una altura de 1 m. Dicha cristalera está construida para dejar entrar luz al interior, ya que no hay ventanas. En esta fachada, la totalidad de la cristalera está cubierta por una rejilla exterior fina, como es muestra en el panel izquierdo de la figura siguiente:

Figura 27. Ventanales a pasillos y patio interior central como puntos de entrada de agua

- Instalación de ventanas con cristal resistente a las inundaciones

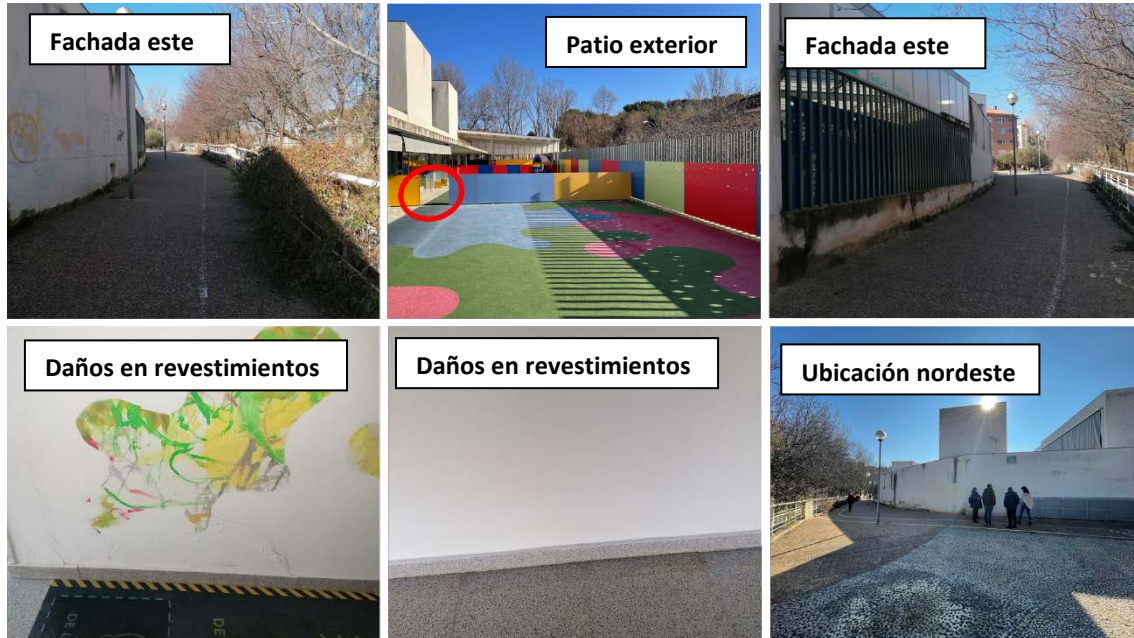
inundación del 2019. En las imágenes siguientes, se muestran desperfectos en paredes y muros (presencia de humedad y pintura levantada). A su vez, se observa uno de los paneles separadores en el patio exterior, que acabó en el interior del edificio durante las inundaciones de julio de 2019:

Figura 30. Humedades en los muros y paredes, así como el detalle de un panel del patio roto por las inundaciones

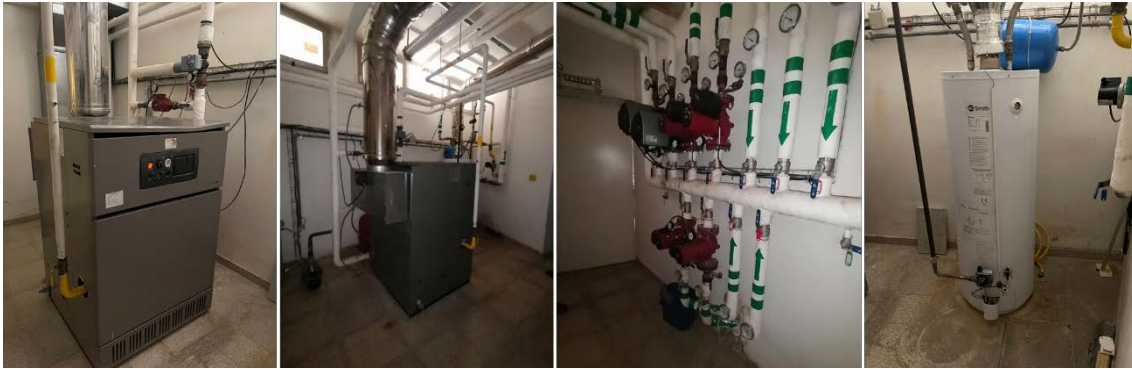
En la planta baja del edificio se encuentra el cuarto de la calefacción, donde existe un termo de agua caliente. La calefacción reposa sobre el suelo y tiene una rejilla por la parte de abajo, por lo que, de entrar el agua en el cuarto, podría dañar el equipo.

Figura 33. Calefacción y termo de agua caliente

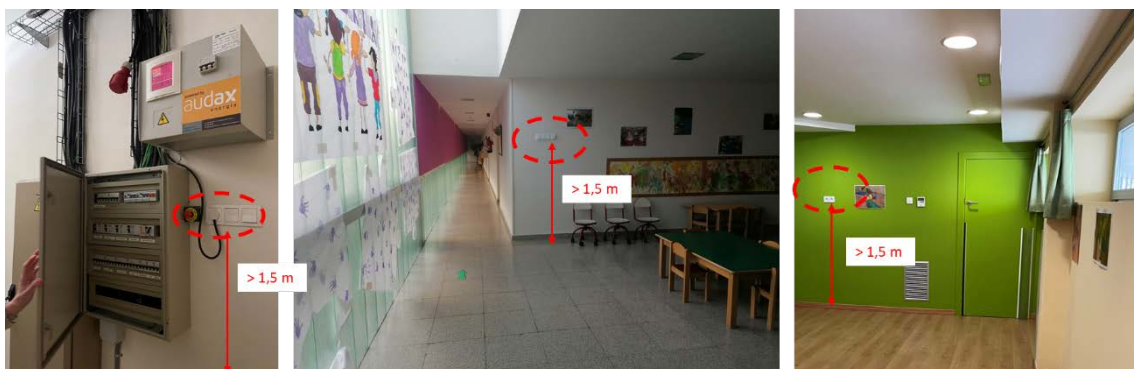
Todos los interruptores y enchufes de luz del edificio se encuentran por encima de 1,50 m, por lo que en principio no se verían afectados.

Figura 37. Enchufe situado en la entrada del edificio junto a los baños

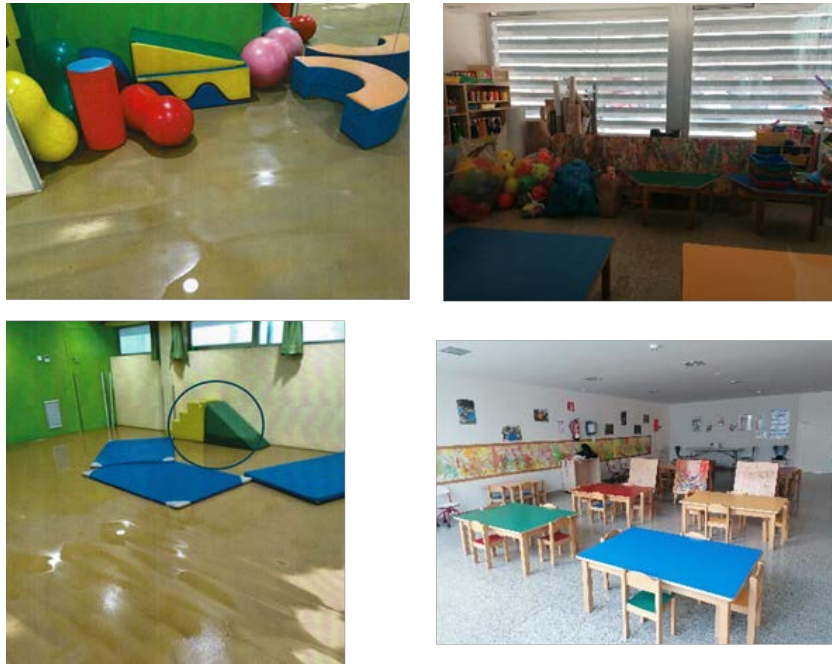
El mobiliario del edificio consiste en pupitres, juegos, material psicomotriz, colchonetas, etc. El material que se ubica en los patios y en las aulas con acceso directo a los patios o los ventanales de la planta baja, se vería afectado en caso de inundación, como la producida en 2019, cuyos calados fueron de 70 cm.

Figura 38. Mobiliario general de la escuela infantil

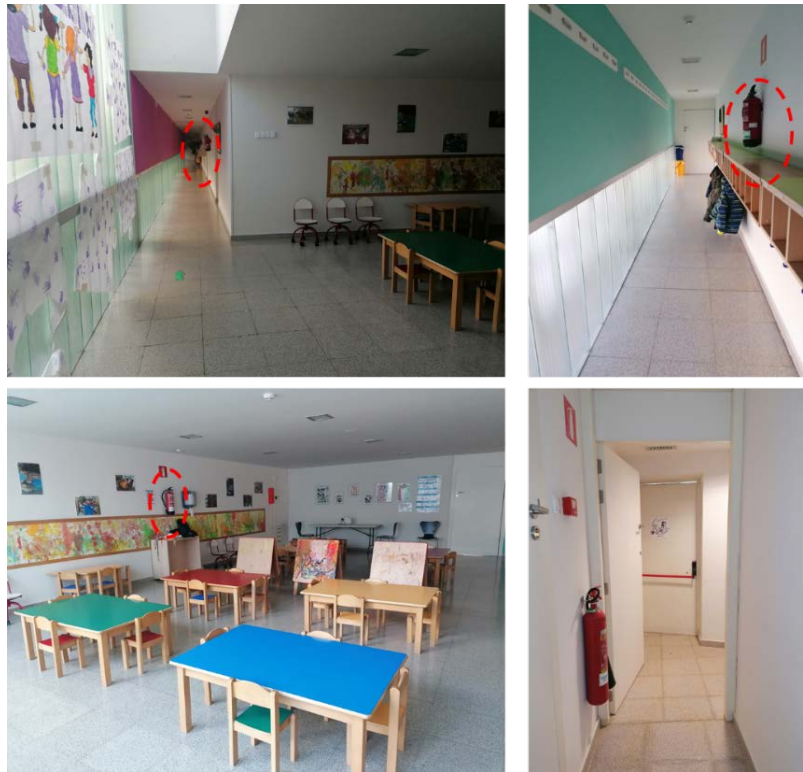
Los equipos extintores que se distribuyen por todo el edificio se encuentran elevados casi 2 m por encima de cota del suelo en cada aula, salvo el extintor ubicado junto a la salida de emergencia, que se ubica unos 40 cm por encima de cota. La salida de emergencia se ubica en el ala norte, calle Bézquiz, donde los calados registrados en ese punto para los tres periodos de retorno están entre 0,52 y 3,56 m, con lo que dicho extintor se vería afectado.

Figura 40. Ubicación de los equipos extintores en el interior de la escuela infantil

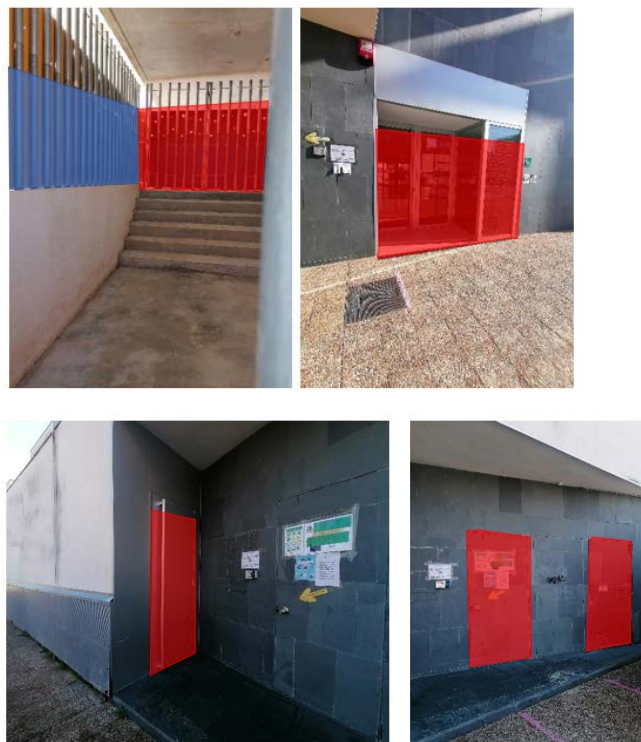
Figura 44. Muro existente a recrecer en patios exterior e interior, delimitante con la calle Bézquiz

- Recrecimiento del muro delimitante con la calle Bézquiz y en la calle Benegorri en la zona de los dos patios, uno interior y otro exterior, hasta 1,5 m de altura.

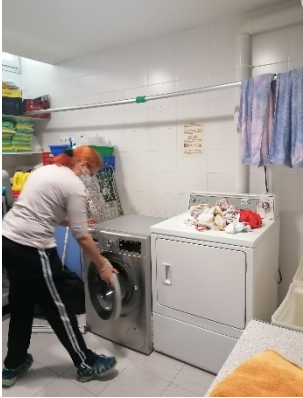
<p data-bbox="616 1335 1318 1361">Cuarto de Lavandería. Entró agua limpia por los sumideros</p>
Equipos pesados	
Fotografías	
Equipos trasladables en zona inundable	
Fotografías	
Equipos informáticos	
Fotografías	
Localización de los stocks/ recambios, almacenaje de elementos sensibles	
Depósitos de combustible y/o gas: anclaje

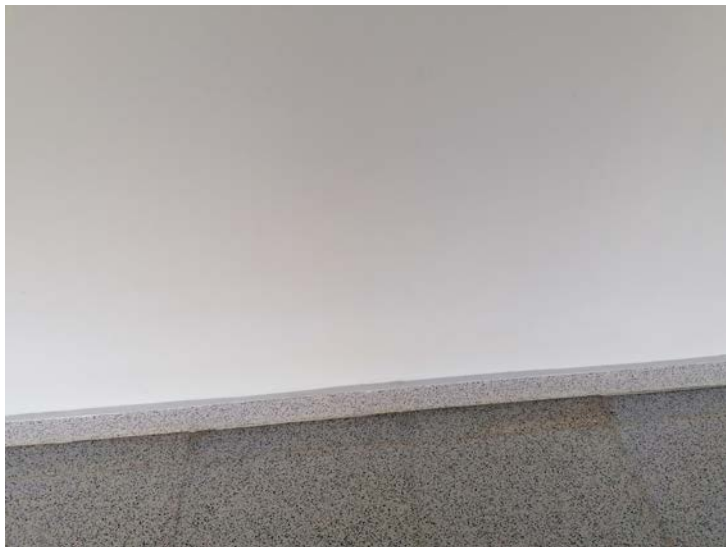
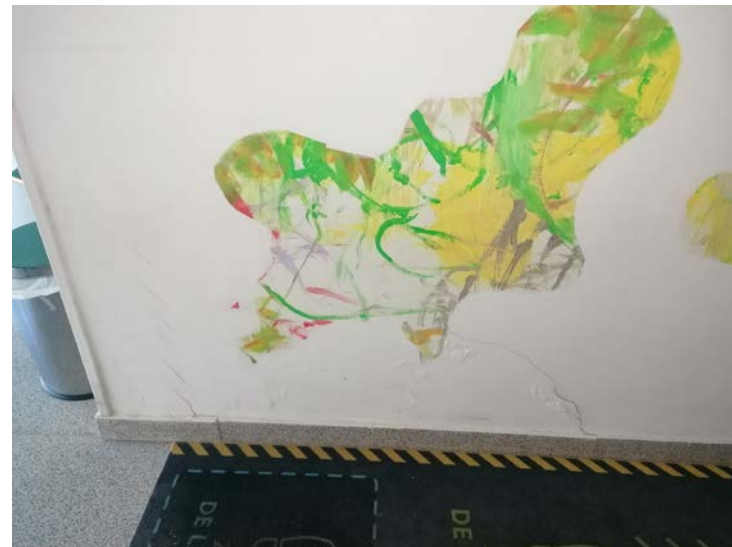
Detalle de humedades en las paredes y suelos del edificio

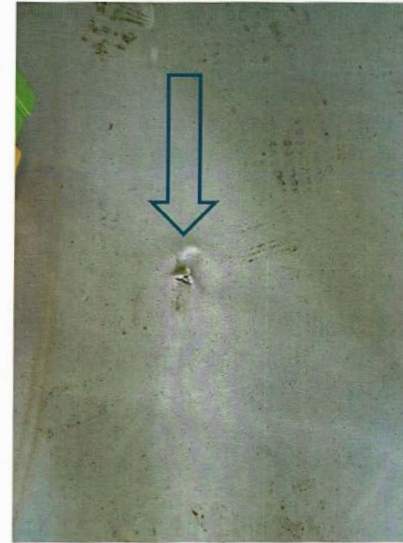
En suelo de aula medianos castellano
