# PROGRAMAS PILOTO DE ADAPTACIÓN AL RIESGO DE INUNDACIÓN Y DE FOMENTO DE LA CONSCIENCIA DEL RIESGO DE INUNDACIÓN EN DIVERSOS SECTORES ECONÓMICOS

LOTE 3 EQUIPAMIENTOS URBANOS Y EDIFICACIONES

## CASO PILOTO: INFORME DE DIAGNÓSTICO

### POLIDEPORTIVO MOLINA DE ARAGÓN (GUADALAJARA)

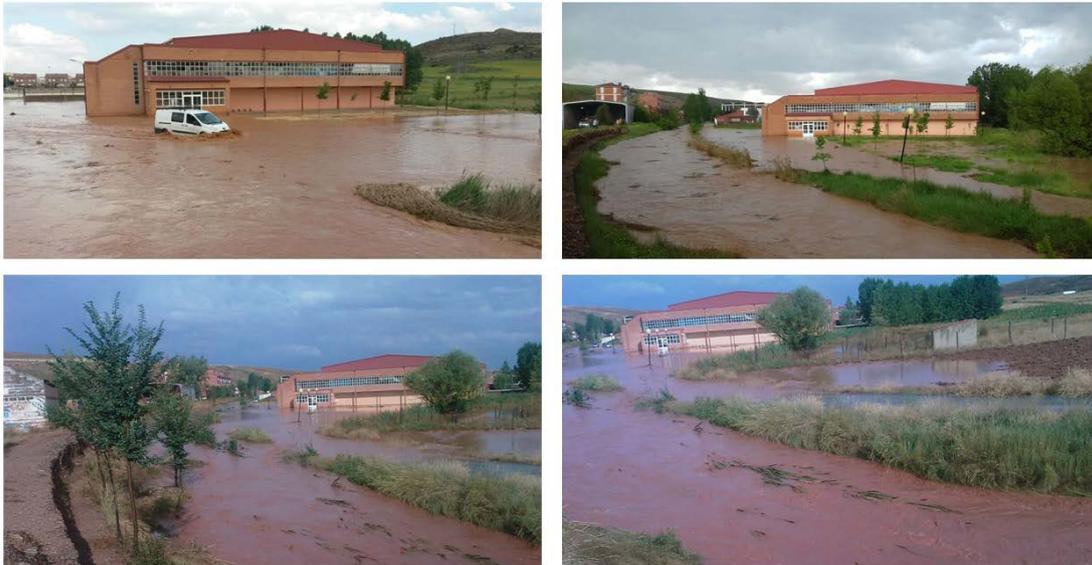
El **2 de junio 2018** se produjo otro episodio de inundaciones, con una duración de dos días, que provocó inundaciones en garajes, jardines, calles y en una explotación ganadera, en la zona alledaña a la Cava.

Figura 7. Inundaciones 2018

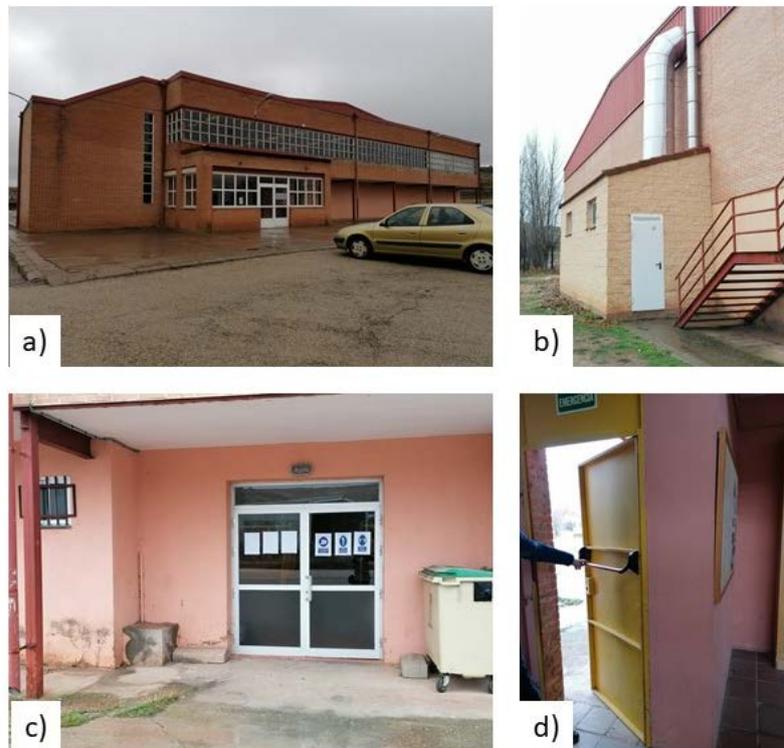
Las dos puertas de acceso ubicadas en la cara oeste y en la norte del pabellón están a la misma cota que el terreno adyacente, el cual se encuentra pavimentado unos 2 m alrededor del edificio. También existe una puerta de salida de emergencia ubicada en la cara norte. En la fachada este se ubica el cuarto de calderas, al que se accede desde el exterior directamente por una puerta elevada sobre el suelo unos 20 cm. Estos puntos de acceso, salvo la puerta de entrada al cuarto de calderas, se consideran puntos potenciales de entrada de agua, ya que están a cota con el terreno adyacente, y no tienen ninguna medida impuesta para evitar la entrada de agua en caso de inundaciones.

Figura 17. Accesos al pabellón: a) puerta oeste; b) acceso este a cuarto de calderas; c) puerta acceso norte y d) salida de emergencia al norte

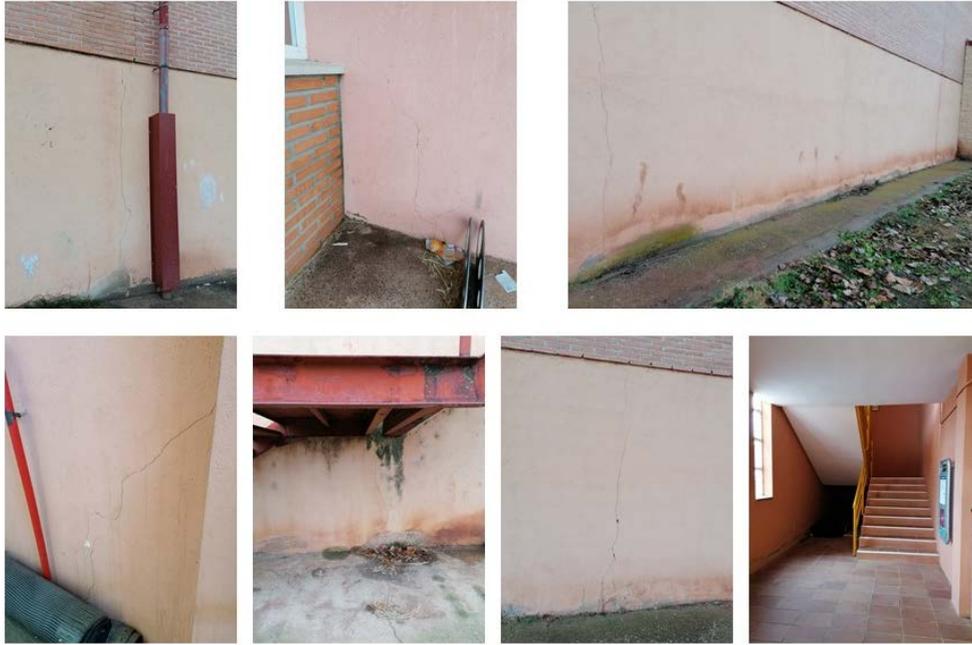
Durante la visita realizada se observaron múltiples desperfectos tanto en el interior como en el exterior del pabellón, con manchas de humedad y grietas en la estructura. Dichas grietas y humedades pueden ser debidas a los diferentes episodios de inundaciones registrados en la zona. Tales desperfectos constructivos podrían facilitar la entrada de agua en caso de inundación.

*Figura 19. Detalle de grietas y humedades observadas tanto en el exterior como en el interior del pabellón en todos los paramentos del mismo*

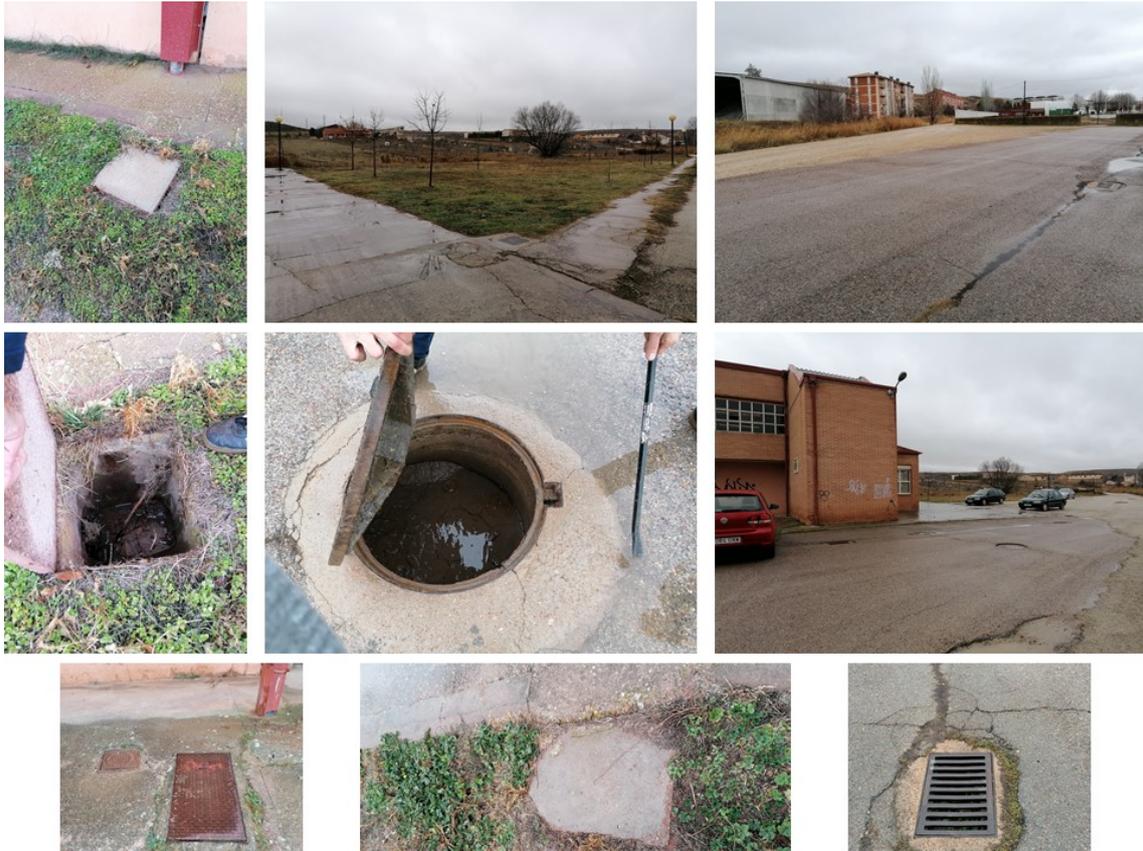
Alrededor del pabellón existen varias arquetas y rejillas de desagüe. Durante la visita, se pudo comprobar que éstas estaban en mal estado y llenas de fango.

*Figura 20. Arquetas y rejillas ubicadas en la parcela del pabellón*

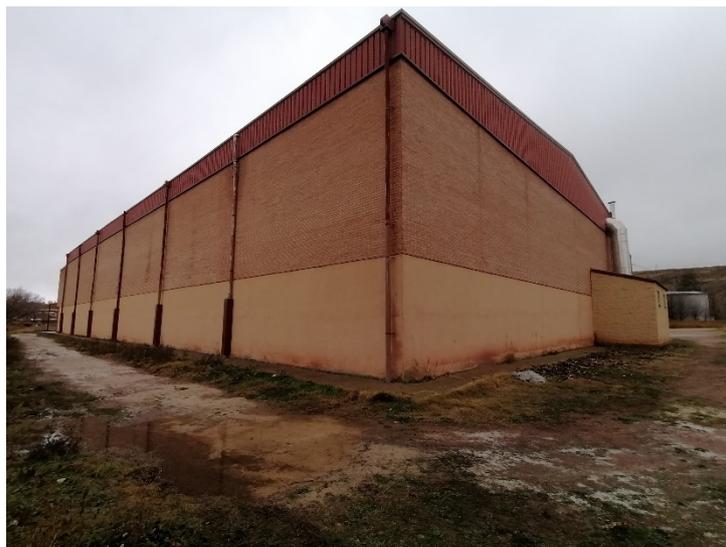
En los laterales norte y sur del pabellón existen varios canalones conectados al techo del mismo. Del cuarto de calderas sale un tubo hacia el interior del pabellón, para la calefacción y existe una chimenea. Todo esto se encuentra elevado por lo que no habría peligro de entrada de agua en caso de inundación en ninguno de los tiempos de retorno estudiados.

*Figura 21. Detalle del cuarto de calderas y canalones del pabellón*

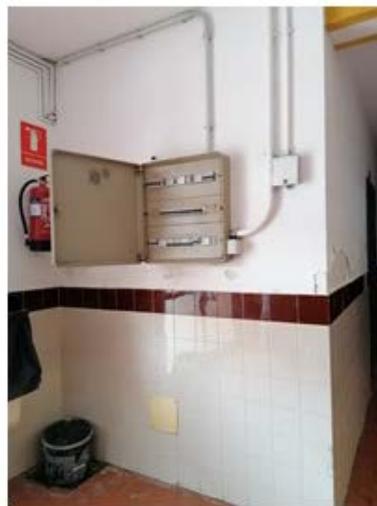
El cuadro eléctrico de la instalación se encuentra elevado por encima de los 1,50 m, por tanto, esta instalación sólo se verá afectada en situaciones extraordinarias (avenidas  $T=500$ ). Los enchufes y secadores en los baños del pabellón se encuentran por encima de los 1,60 m por lo que no sufrirían daños en ninguno de los escenarios estudiados.

Figura 22. Equipamiento del pabellón

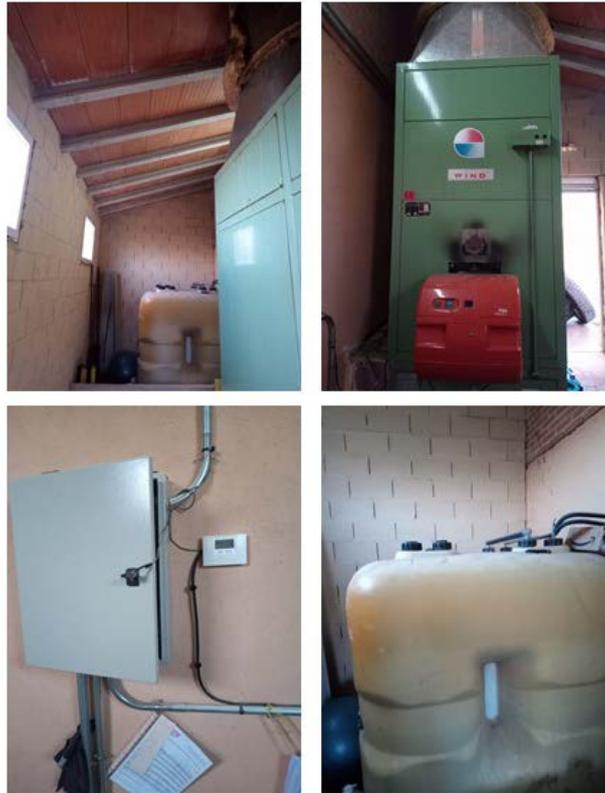
Al cuarto de calderas se accede desde el exterior, como se mencionó anteriormente, por una puerta elevada unos 20 cm sobre cota del terreno. El cuadro eléctrico no sufriría daños para periodos de retorno de 10 años, pero podría sufrirlos para 100 y 500 años. La caldera se encuentra a ras del suelo, por lo que, si el agua entrase en el cuarto, en cualquiera de los tres casos estudiados, ésta podría sufrir daños potenciales. El depósito del combustible se encuentra ubicado en una construcción anexa al edificio principal. El acceso a este anexo se encuentra elevado 20 cm con respecto de la cota de terreno.

Figura 23. Cuarto de la caldera

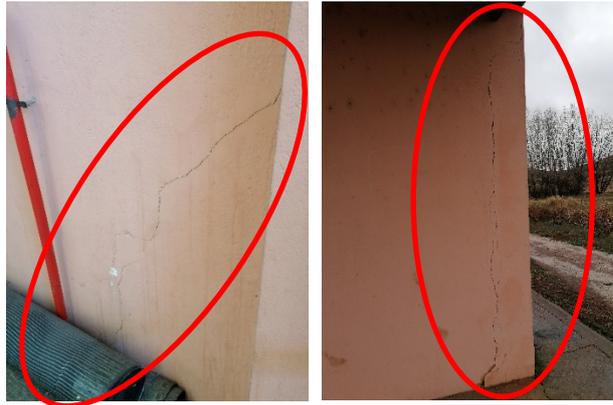
Figura 29. Grietas en fachada.

- Impermeabilización de la fachada hasta la cota de 1 metro
- Reparación de grietas en la fachada

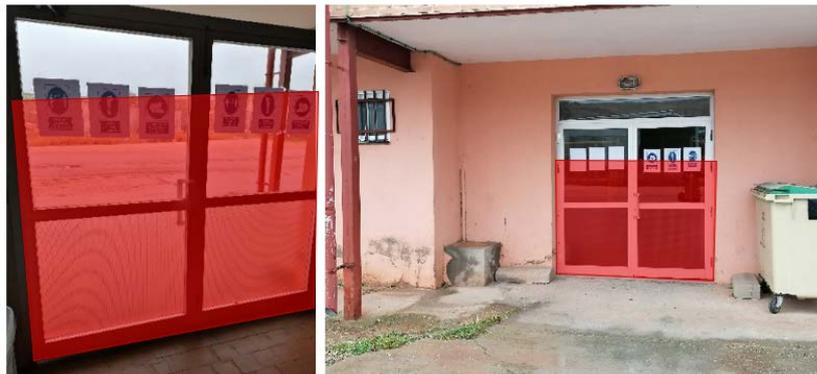
Figura 30. Puerta a proteger, con una barrera temporal apilable. Puerta Fachada Norte.

- Proveer los accesos al edificio de barreras temporales frente a inundaciones:**
  - ✓ En la fachada norte se propone disponer de una barrera temporal apilable, de muro a muro, de al menos 1,5 m de altura (T100 supone un calado de agua de 1,5 m en estos puntos).

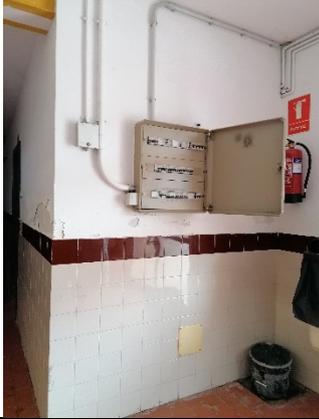
Vulnerabilidad	Para la avenida de 500 años de periodo de retorno. (1,60 m de calado).
Tomas	Elevadas por encima de del 1,50 m.
Interruptores	Elevados por encima de del 1,50 m.

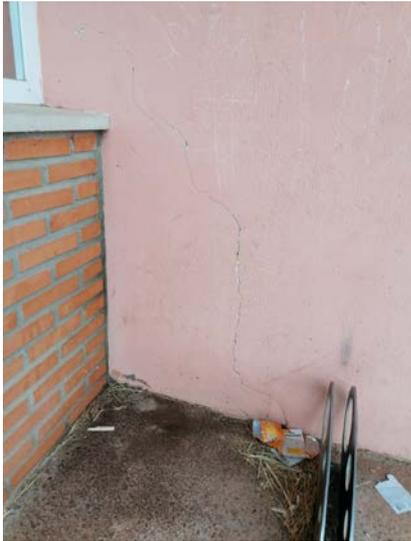
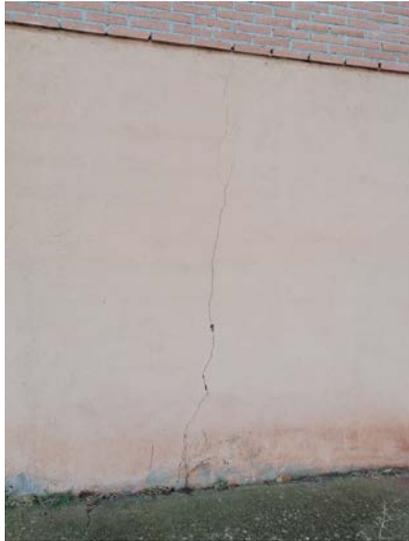
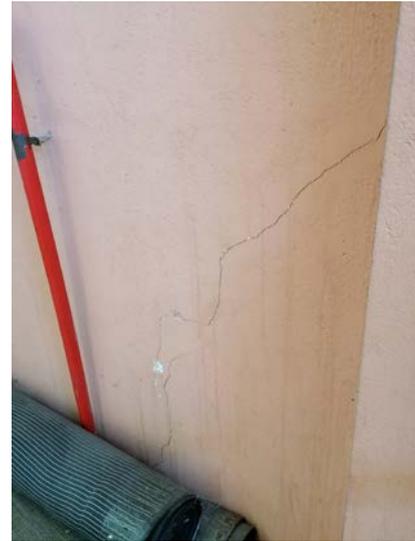
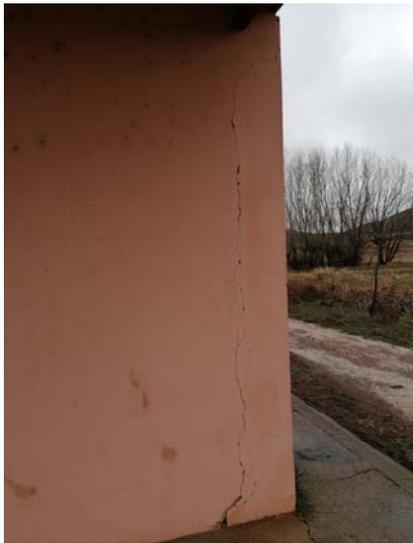
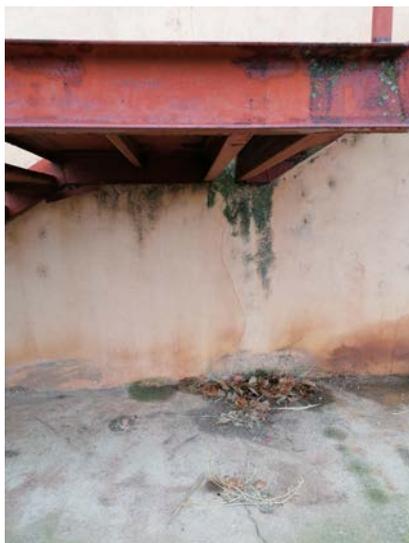
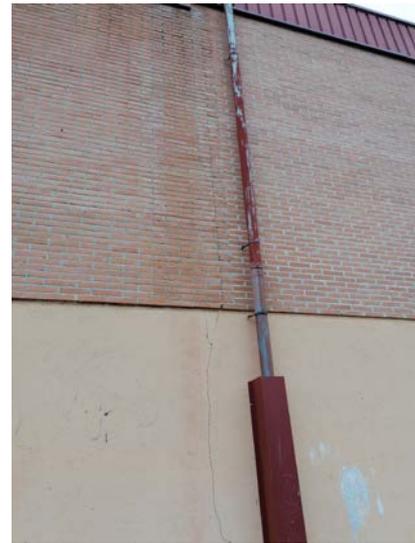
Detalle de las grietas y humedades observadas durante la visita en la fachada del pabellón deportivo

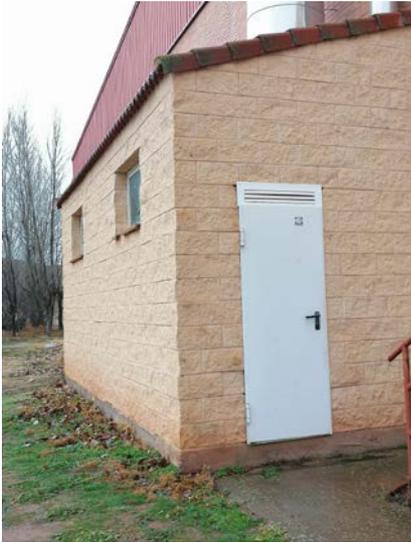
Puerta de acceso al cuarto de la caldera, 20 cm elevada sobre cota terreno
