ADAPTACIÓN AL RIESGO DE INUNDACIÓN

CASO PILOTO

EDIFICIO HOSPITALARIO-RESIDENCIAL, CUENCA

Julio 2018

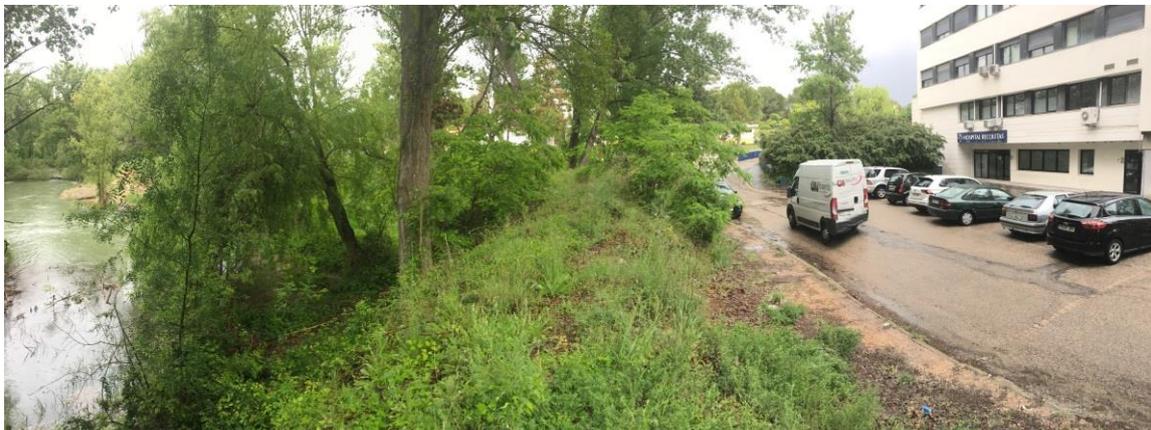
- La mota de la margen derecha del río Júcar, inmediatamente aguas abajo del puente de la calle Escultor Jamete, se sitúa muy próxima al cauce del río e impide disponer de un espacio de movilidad fluvial adecuado en caso de crecidas.
- La mota de emergencia construida durante el episodio de inundación de febrero 2016, situada en el extremo oeste del hospital, y cuya base se encuentra a cota + 902,5 m, tiene aproximadamente 1,10 m de altura, alcanzando así la cota de defensa + 903,60 m. Esta mota se encuentra aparentemente en buen estado, sin presencia de cárcavas ni inestabilidades, si bien convendría revisar su estado exhaustivamente.

Fig. 11 Mota de emergencia construida en el episodio de inundación de febrero 2016.

Mota de emergencia existente: Revisar su estado de conservación. En caso que ser necesario, se deberá consolidar, mejorar e incrementar la altura de la mota hasta la cota + 904,40 m. para garantizar la continuidad entre ambas y la defensa para un periodo de retorno de 25 años. Esta operación debe acompañarse de una franja interior de drenaje y bombeo, paralela a ambas motas en todo su recorrido.

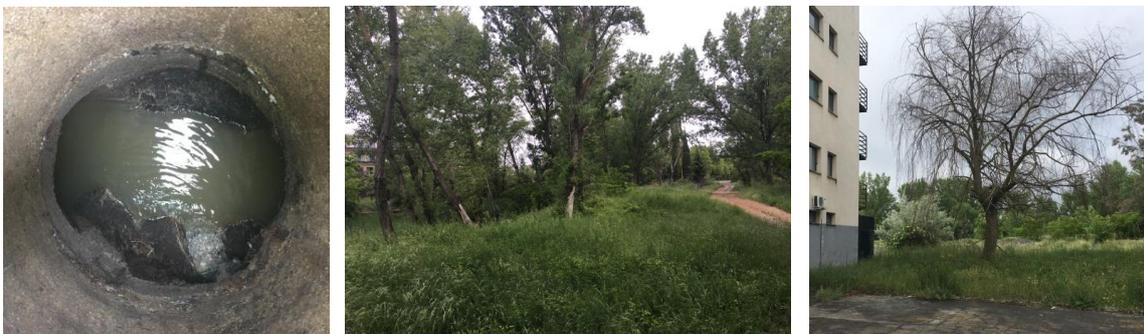
- La red general de saneamiento se sitúa a una cota similar a la de la lámina de agua del río, de manera que el vertido de las tuberías de evacuación de aguas negras y grises provenientes de la planta semisótano -1 se produce con excesiva horizontalidad. Esto provoca el colapso de la red de saneamiento durante las crecidas del río, devolviendo las aguas negras y grises a la planta semisótano -1, y aparecen a través de duchas e inodoros. También se genera presencia de agua en la zona exterior cubierta de acceso a recintos de instalaciones de planta semisótano -1 (CT, grupo electrógeno y aljibes), que se encuentra deprimida 50-60 cm respecto a los recintos.

Fig. 12 Pozo acometida colector S-2, y arbolado de parcela en mal estado de conservación.

- La vegetación y arbolado de ribera se encuentra en mal estado de conservación y suponen un riesgo para la edificación por caída, arrastre o impacto sobre las fachadas en caso de inundación.

Vegetación: Mantener y podar la vegetación y arbolado de ribera en mal estado. Talar y retirar los ejemplares muertos.

Red de Saneamiento: Instalar válvulas anti-retorno en cada acometida del sistema de evacuación de aguas fecales a los colectores de la red de saneamiento. De esta manera se evita la posibilidad de retorno de estas aguas hacia el interior del edificio en planta semisótano -1 por. Esta medida se puede complementar con la creación de un depósito de aguas fecales autónomo y la derivación de las aguas pluviales para permitir el uso de esta red durante episodios de inundación o fuertes lluvias.

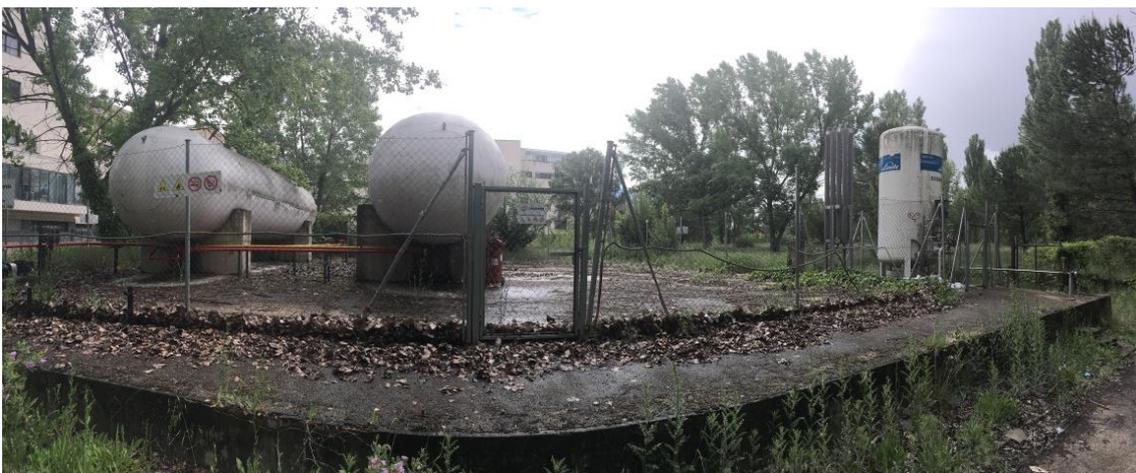
- Los depósitos de oxígeno y gasoil se sitúan sobre una plataforma elevada al suroeste de la parcela, junto al río, en zona inundable. Si bien está previsto la retirada del depósito de gasoil por cambio de combustible a gas, el depósito de oxígeno se mantendrá, por lo que resulta necesario mejorar su protección.

Fig. 14 Depósitos de oxígeno y gasoil sobre plataforma elevada.

Elementos en parcela: Es necesario elevar el depósito de oxígeno hasta alcanzar la cota + 904,40 m., o disponer de un cerramiento estanco que proteja al mismo hasta dicha cota de coronación.

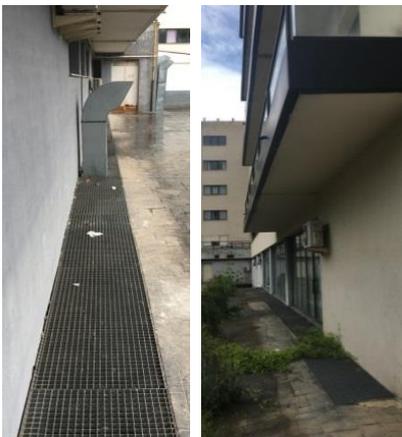
- Dos rejillas de ventilación situadas en el pavimento exterior a cota de planta semisótano -1, que afectan al sótano -2 en hospital (Rejilla 1) y residencia (Rejilla 2).

Fig. 16 Rejillas en encuentro con edificio

De igual manera, las dos rejillas de ventilación situadas en el pavimento exterior, a cota de planta semisótano -1 y que afectan al sótano -2 pueden ser protegidas con una protección perimetral de 1,5 m de altura, que alcance la cota + 904,00 m.

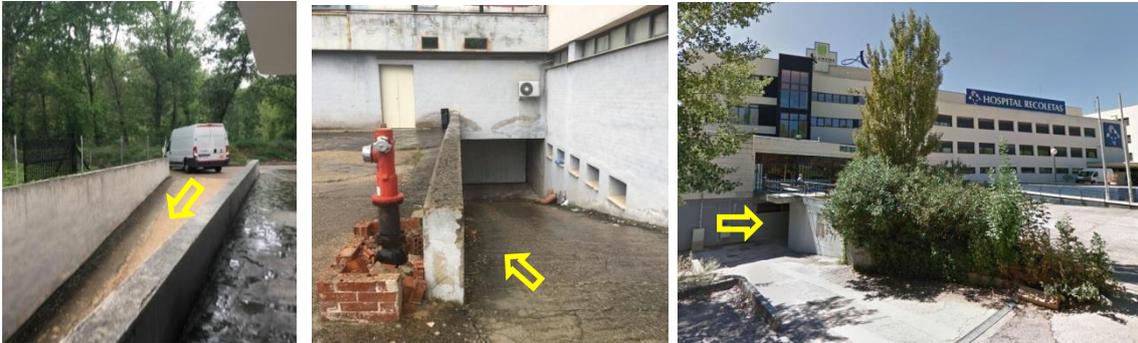
- Tres rampas: dos de acceso al garaje de la planta sótano -2, tanto en el edificio hospitalario (Rampa 1) como residencial (Rampa 2), y una tercera rampa que conduce a los recintos semi-enterrados en planta semisótano -1, bajo la plataforma de acceso.

Fig. 18 Rampas 1 2 y 3.

Rampas de garaje: La protección de las rampas 1, 2 y 3 de acceso a garaje en planta sótano -2 de hospital y residencia, así como planta semisótano -1 se puede realizar mediante la instalación de barreras temporales de contención, integradas en el pavimento o de colocación esporádica. Para ello es necesario, en todo caso, elevar los muretes contiguos hasta alcanzar ambas la cota + 904,00 m.

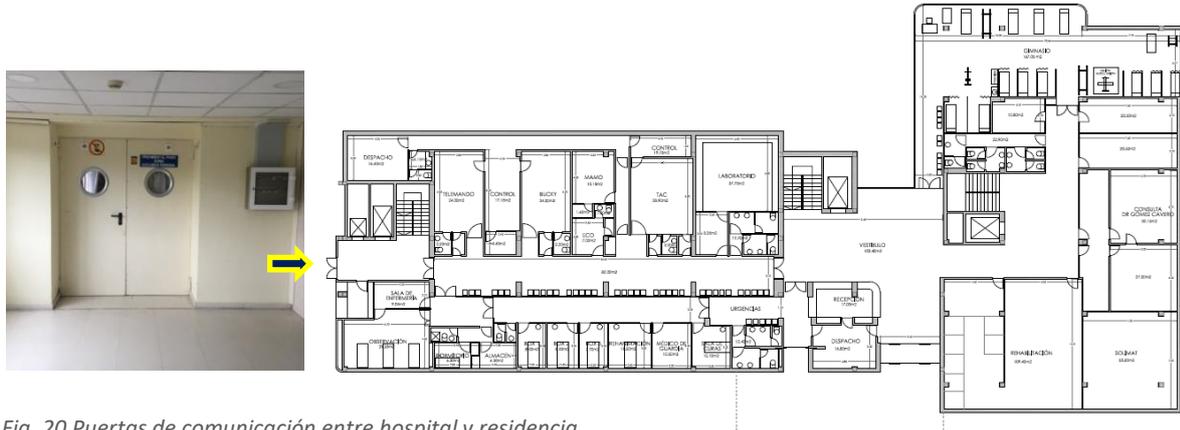
El hospital y la residencia están comunicados en todas sus plantas a través de puertas de doble hoja batiente, que no oponen resistencia al paso del agua. No existe por lo tanto separación ante el riesgo de inundación. Esta comunicación permite la correcta evacuación de personas en ambos sentidos, y obliga a considerar el edificio como único, independientemente de sus usos y propietarios diferenciados.

Fig. 20 Puertas de comunicación entre hospital y residencia.

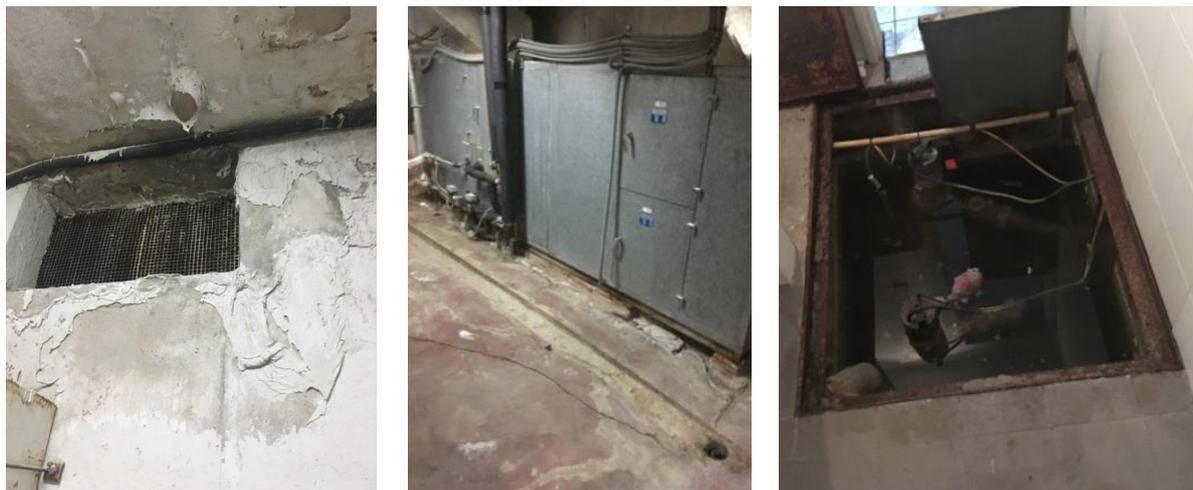
Esta planta cuenta con una ventilación indirecta de la humedad por medio de aperturas en la parte superior de algunos tabiques, en distintas estancias, comunicándolas, y que culminan en las rejillas de ventilación situadas en el pavimento exterior de cota -1 anteriormente mencionadas. La humedad de esta planta genera desperfectos en los paramentos interiores.

También se producen filtraciones puntuales de agua proveniente del terreno a través de suelo y muros, especialmente en época de lluvias. Para mitigar estas filtraciones se han realizado canalizaciones de agua en suelo, reconduciéndola hacia un punto de bombeo, saturado en el momento de la visita. Se aprecian humedades en diferentes puntos de suelo y paredes.

Fig. 21 Humedades en paso de ventilación, canalización en suelo, y punto de bombeo.

Finalmente es recomendable instalar detectores de inundación y avisadores en esta planta.

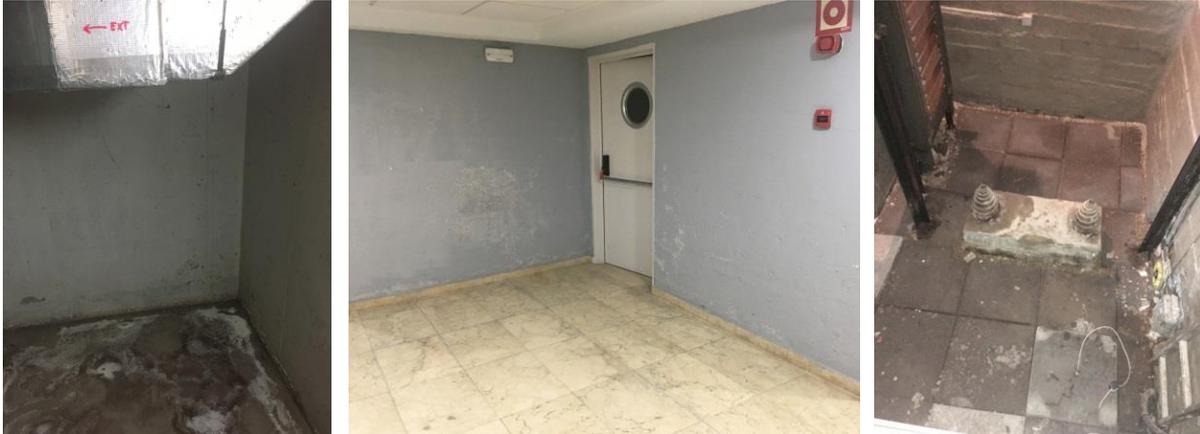
Fig. 22 Humedades en suelo, paredes y foso de ascensor.

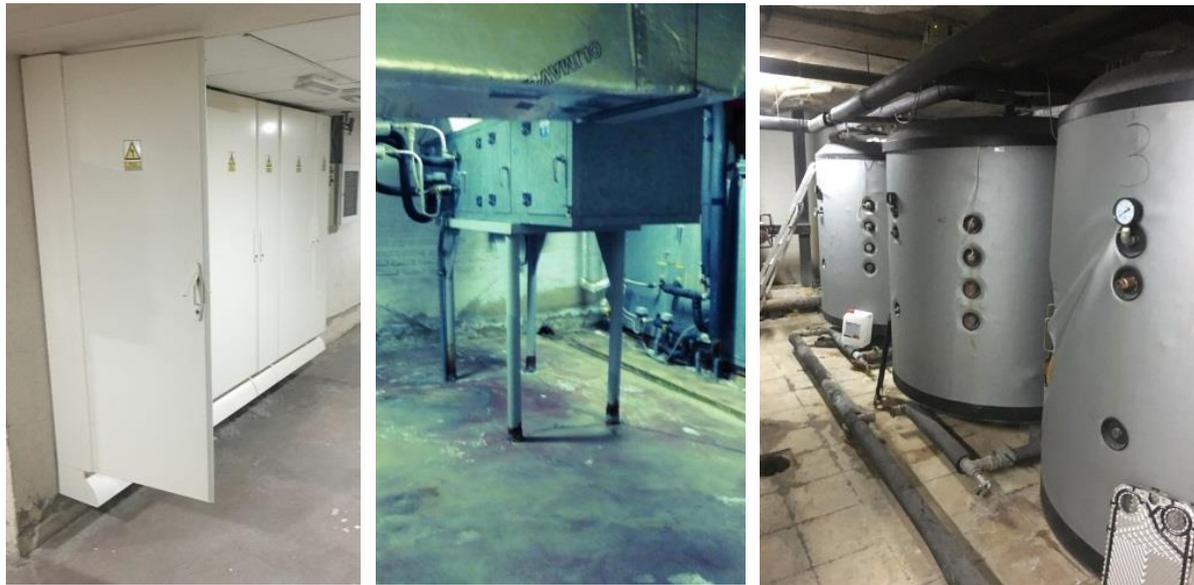
Se observan algunas precauciones adoptadas ante la entrada de agua, tales como la elevación 20 cm. del armario del Centro General de Baja Tensión (CGBT), elevación de conductos de ventilación y el sistema de canalización de agua infiltrada anteriormente mencionado. No obstante se observan otros elementos desprotegidos, como tuberías y depósitos de ACS en la sala de bombas.

Fig. 23 Armario CGBT elevado, aparato de clima elevado y Sala de bombas y depósitos ACS con canalizaciones en suelo.

El riesgo de entrada de agua en esta planta, tanto desde puntos vulnerables como por saturación de la red de saneamiento, hace que resulte muy recomendable el traslado del Cuadro General de Baja Tensión (CGBT) a plantas superiores. La electricidad de la totalidad del edificio se vería comprometida en caso de inundación de esta planta, inutilizando los servicios vitales del centro. El traslado de dicho CGBT debe al menos considerar superar la cota 904,00.

De igual manera, todas las instalaciones que impliquen inoperancia de servicios vitales deben ser trasladadas por encima de la cota 904,00 (y por tanto en una planta diferente). Conviene por tanto trasladar los aparatos de clima de quirófanos, depósitos de ACS y AFS, grupos de bombeo y resto de instalaciones vitales.

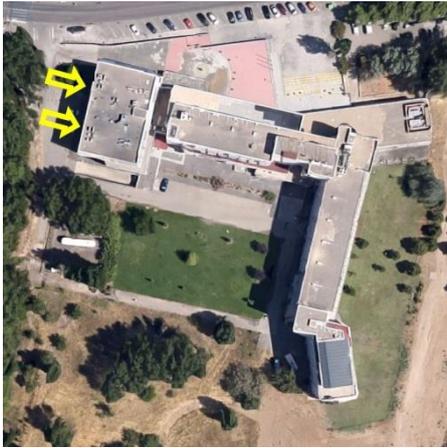
Tanto en el edificio hospitalario como en el residencial existen aberturas en fachada con cerramientos de vidrio y carpintería metálica, vulnerables a la rotura y entrada del agua por presión hidrostática o impactos.

Fig. 24 Aberturas acceso S-1 en hospital.

Los accesos de servicio y salidas secundarias que se producen por esta planta deben quedar protegidos, conforme a las indicaciones descritas en el apartado de parcela. Una solución viable en las puertas de acceso consiste en instalar barreras temporales metálicas hidráulicas integradas en el pavimento, o esperas para barreras temporales, acopiadas en lugar accesible en caso de inundación.

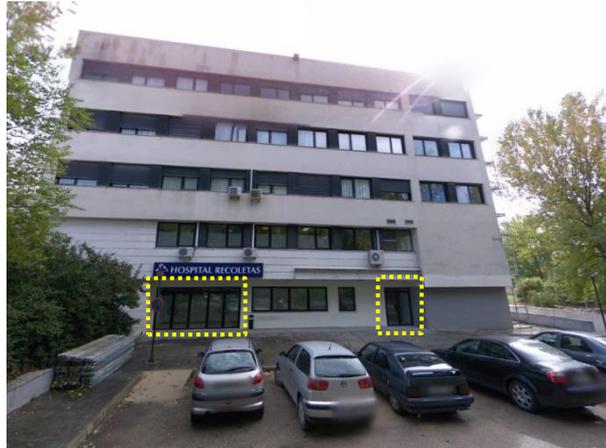
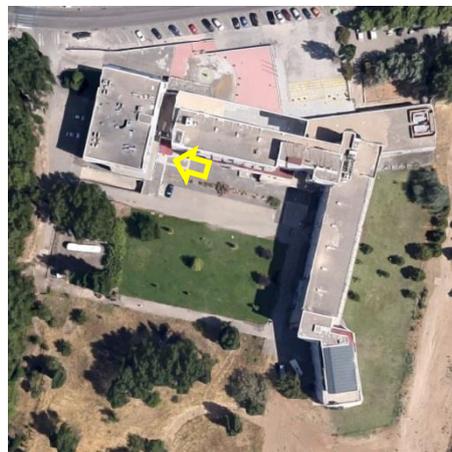
Fig. 25 Aberturas acceso S-1 en hospital.

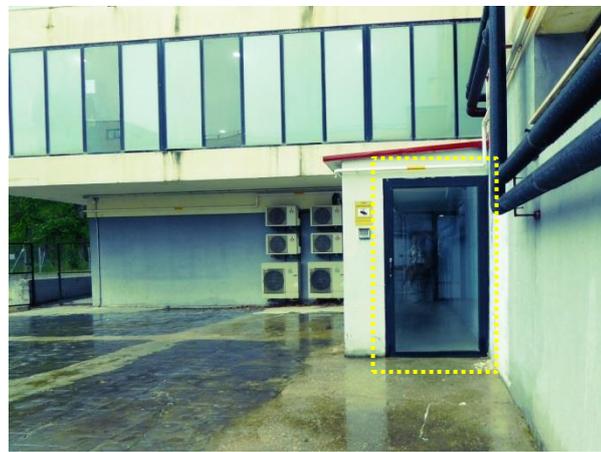
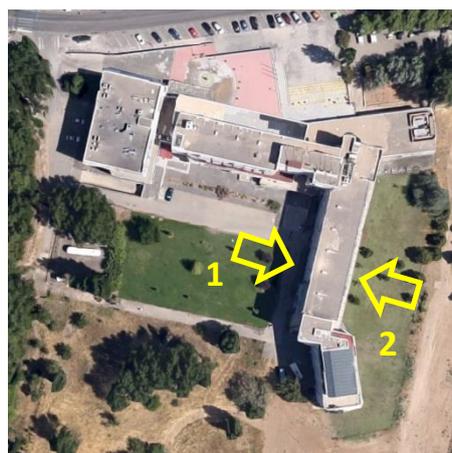
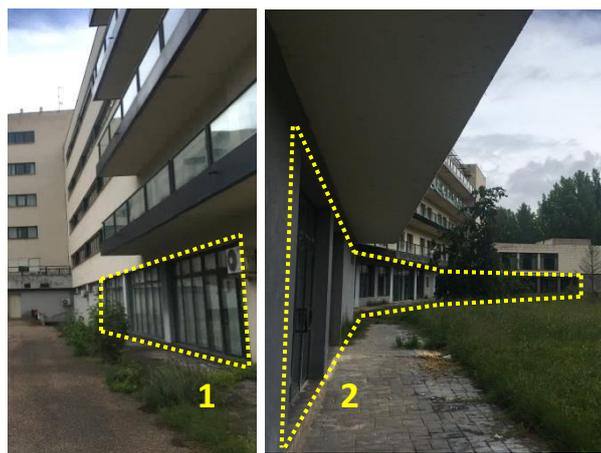
Fig. 26 Aberturas S-1 residencia.

Los huecos de fachada de esta planta representan también un punto vulnerable ante una inundación. Es recomendable reducir las aberturas (puertas hasta suelo en hospital, y fachada de residencia a jardín).

Una posible solución es la incorporación de un antepecho macizo de protección (ladrillo u hormigón) de 1,10 m. altura, correspondiente a la cota + 903,60 m., suplementado con un paño de vidrio resistente al empuje de agua y no practicable hasta la cota 904,00 m. Por encima de este vidrio resistente se podrá colocar una carpintería practicable que permita mantener el uso actual.

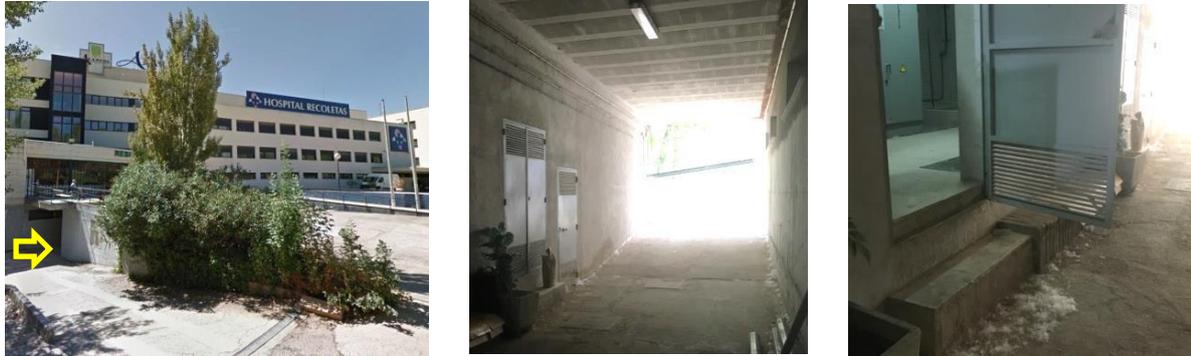
La rampa 3, mencionada anteriormente, conduce a un espacio exterior cubierto bajo la plataforma de acceso que separa el edificio principal de los recintos semi-enterrados que contienen el centro de transformación (CT), el grupo electrógeno y los aljibes.

Esta zona exterior puede llegar a recibir agua por colapso de la red de saneamiento, y podría inundarse en caso de que la crecida del río sobrepasase la mota actual en su límite este. Si bien los recintos se encuentran elevados una altura de 50 - 60 cm respecto a dicha zona exterior, el riesgo de afección eléctrica es elevado.

Fig. 27 Rampa 3, zona exterior cubierta y recinto CT.

Por otro lado, el recinto que alberga el centro de transformación y el grupo electrógeno (además de los aljibes) incluye una barrera temporal en el arranque de la rampa 3, pero dada su relevancia para el funcionamiento del complejo hospitalario (y parte de parcelas adyacentes), es conveniente considerar la posibilidad de su traslado a una cota superior.

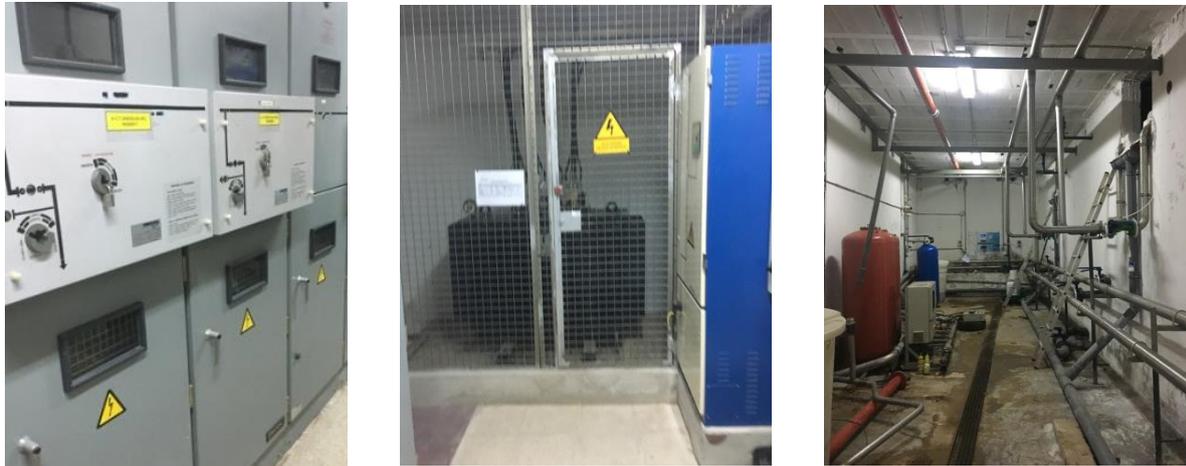
Fig. 28 Recinto CT y Aljibes.
