CASO PILOTO

COMUNIDAD DE REGANTES DE LA MARGEN DERECHA DEL BAJO GUADALETE EN EL T.M. DE EL PUERTO DE SANTA MARÍA (CÁDIZ)

Octubre, 2022

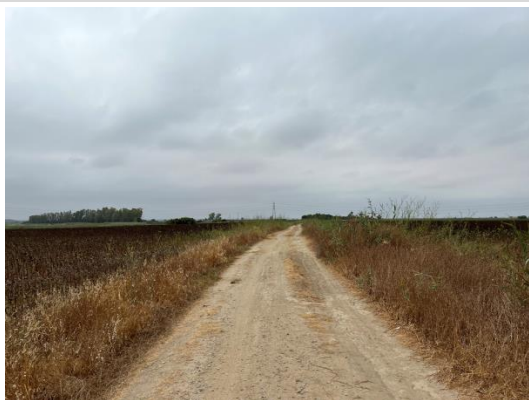
La comunidad está protegida por un dique de tierras que recorre la zona sur y este de unos 4 m de altura, que se construyó en la década de los 60 del pasado siglo y que protege tanto de pleamares como de las inundaciones del Guadalete. Este dique ha experimentado asentamientos en su tramo situado más al noreste.

Foto 5. Dique perimetral

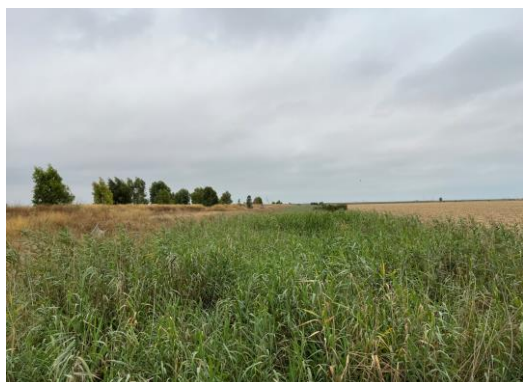
Los retornos de riego se recogen a través de diversos drenajes que se distribuyen por el terreno y culminan en un azarbe de sección trapezoidal en tierras, de unos 5 m de anchura en la base y 12 m en coronación, que discurre paralelo al dique por el interior de las explotaciones. En caso de crecida, el agua fluye por el azarbe hasta los desagües controlados por clapetas.

Foto 7. Azarbe y dique de contención

1. **Eliminación del cañaveral del azarbe mediante desbroce inicial de la parte aérea y cubrimiento de la caña con plástico biodegradable a largo plazo.** En la actualidad, el azarbe se encuentra recubierto de vegetación que reduce su capacidad de desagüe. El método de eliminación del cañaveral incluye desbroce aéreo, extracción de rizoma, cubrimiento de la caña con plástico biodegradable y aporte de tierra vegetal.

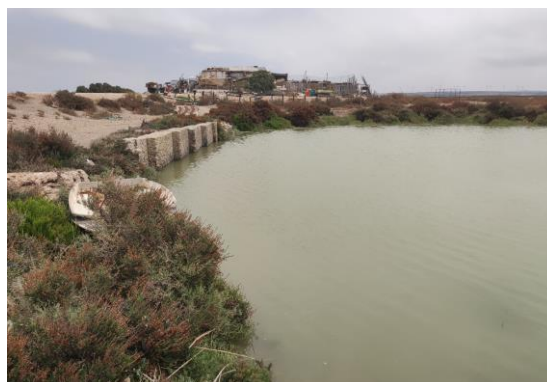
Foto 8. Salida oeste con clapetas

El agua de los arroyos la recoge el azarbe perimetral y se evacua a través de los sistemas de clapetas emplazados en los cruces al dique de contención. El desagüe se ve limitado por la retención que generan las cañas del azarbe y los aterramientos de las salidas, especialmente en las clapetas de la salida central y parcialmente en la salida oeste.

2. **Limpieza del aterramiento de las clapetas inutilizadas de la salida oeste.** Para optimizar la evacuación de las aguas iniciada con la eliminación del cañaveral, es necesario permitir el adecuado funcionamiento de las clapetas de salida del arroyo oeste. Esta medida duplicaría la capacidad de desagüe y reduciría el tiempo de permanencia de las aguas en el terreno.

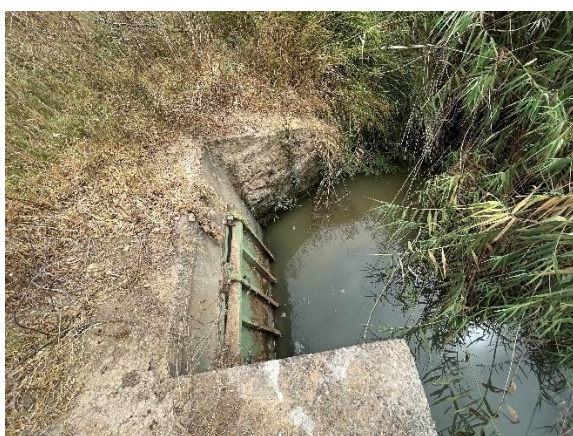
Asimismo, para mejorar drenaje de las clapetas de salida del arroyo Carrillo se colocó un murete interior de escollera para reconducir todo el flujo hacia la salida del arroyo Carrillo, lo que permite una pronta apertura de las clapetas.

Foto 14. Arroyo Carrillo. Clapeta aguas abajo dique

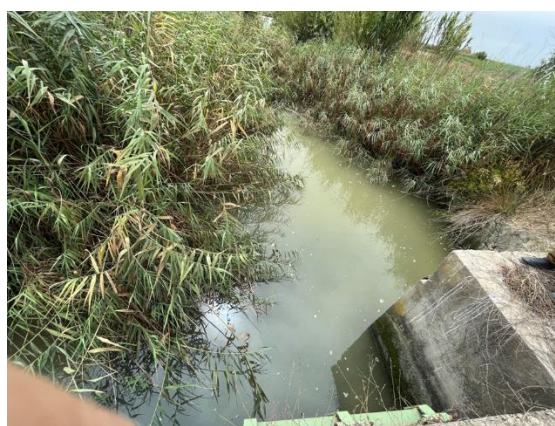
Foto 15. Arroyo Carrillo. Salida al Guadalete
