CASO PILOTO

COMUNIDAD DE REGANTES MARGEN DERECHA DEL GENIL EN EL TM DE PALMA DEL RÍO (CÓRDOBA)

Julio, 2022

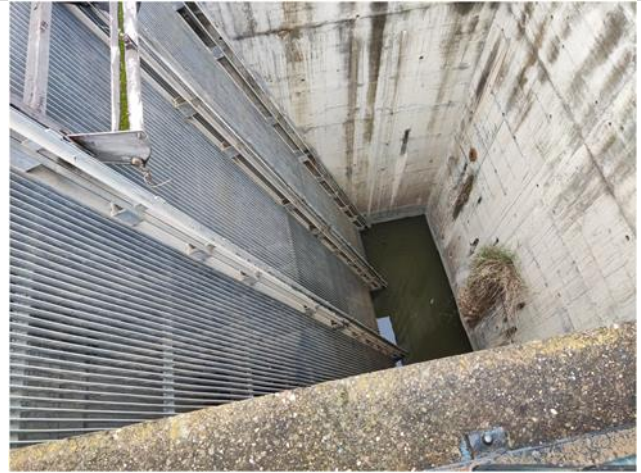
Foto 2. Cántara de aspiración y limpiarrejas

Las inundaciones del río Guadalquivir pueden generar daños en la EB El Mohino. En varias ocasiones el nivel del río se ha elevado ascendiendo por la cántara de aspiración hasta alcanzar a los motores de las bombas. El tiempo de permanencia de la inundación es bajo sin que llegue a producirse la asfixia radical, por ello, los cultivos sufren daños relativos.

- 1. Instalación de compuerta metálica en la toma del Guadalquivir**, en la cara de aguas abajo de la cántara de aspiración. La compuerta se podría deslizar a través de dos perfiles en U fijados a los muros de hormigón y ser izada mediante un sistema eléctrico-neumático.

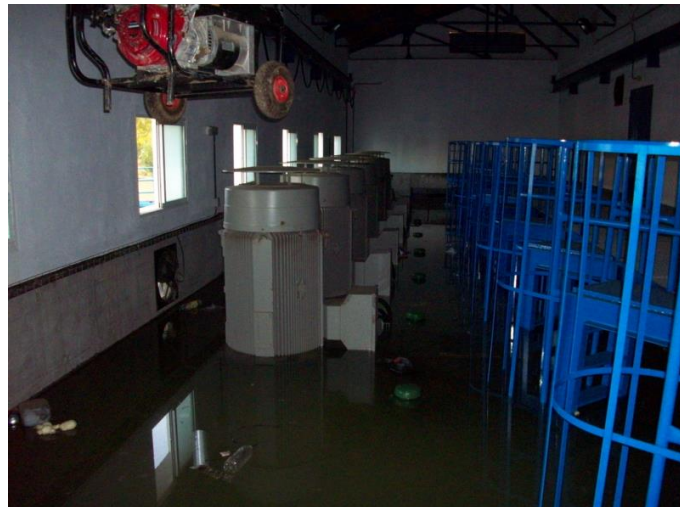
del río Guadalquivir desborda lateralmente el cauce y puede generar importantes daños en las infraestructuras explotadas por la CRMDG, especialmente, en la EB del Mohíno. La toma del Guadalquivir se produce a través de un marco de hormigón, controlado por una compuerta metálica. Esta compuerta no es estanca y el agua penetra por ella hacia la cántara de aspiración de los grupos de moto-bomba, alcanzando una altura suficiente para dañarlos.

Foto 6. Altura del agua afectando a las motobombas

- 2. Sobreelevación de 1 m de los muretes de hormigón que bordean la cántara de aspiración**, hasta la cota 56,5 msnm para evitar el alivio del agua en la cántara de aspiración para T500.

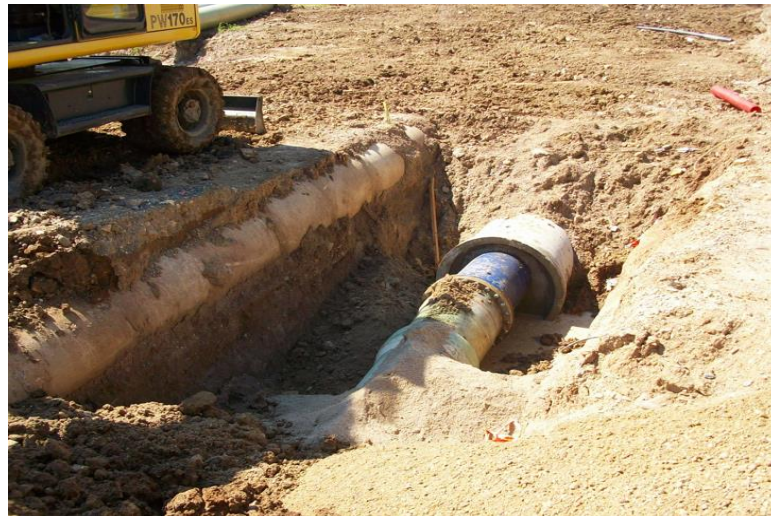
- **Sistema de riego a presión:** La red de tuberías está instalada bajo tierra y no sufren daños. Sin embargo, las inundaciones pueden producir arrastres o socavones en el terreno que dejan las tuberías al descubierto.

Foto 8. Socavación en el terreno producida por las inundaciones. Red de distribución

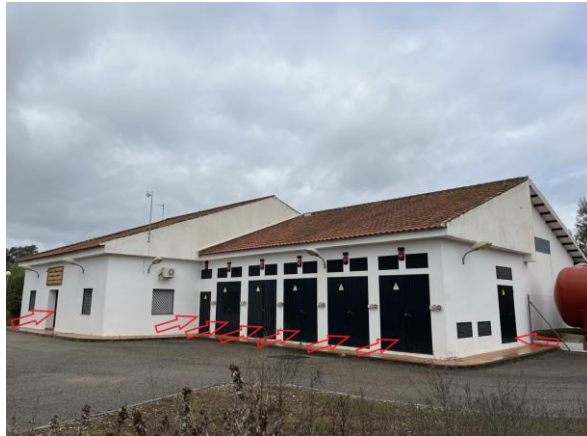
Foto 9. Entradas de agua por la fachada principal

- 3. Instalación de compuertas desmontables de aluminio para los portones y compuertas tipo *flood-gate* en las entradas individuales**. Estas compuertas evitarían la entrada de agua en la sala de control y en los transformadores para T500.

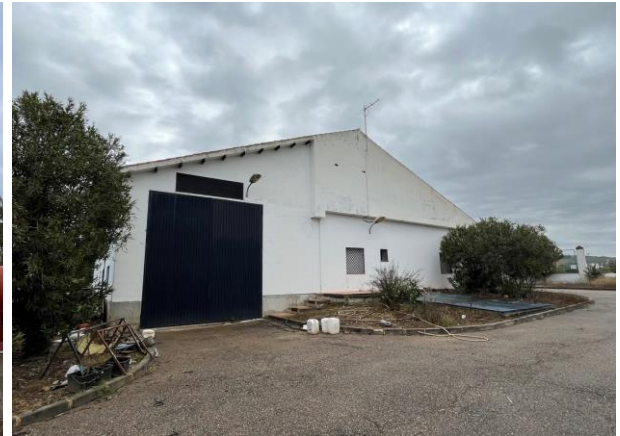
Foto 10. Entrada de agua por el lateral
