“Actuaciones de gestión forestal adaptativa, protección de anfibios y de ecosistemas higroturbosos en varios Parques y Centros adscritos al Organismo Autónomo Parques Nacionales”

EMPRESA DE TRANSFORMACIÓN AGRARIA
S.A., S.M.E., M.P. (TRAGSA)

PROYECTO.

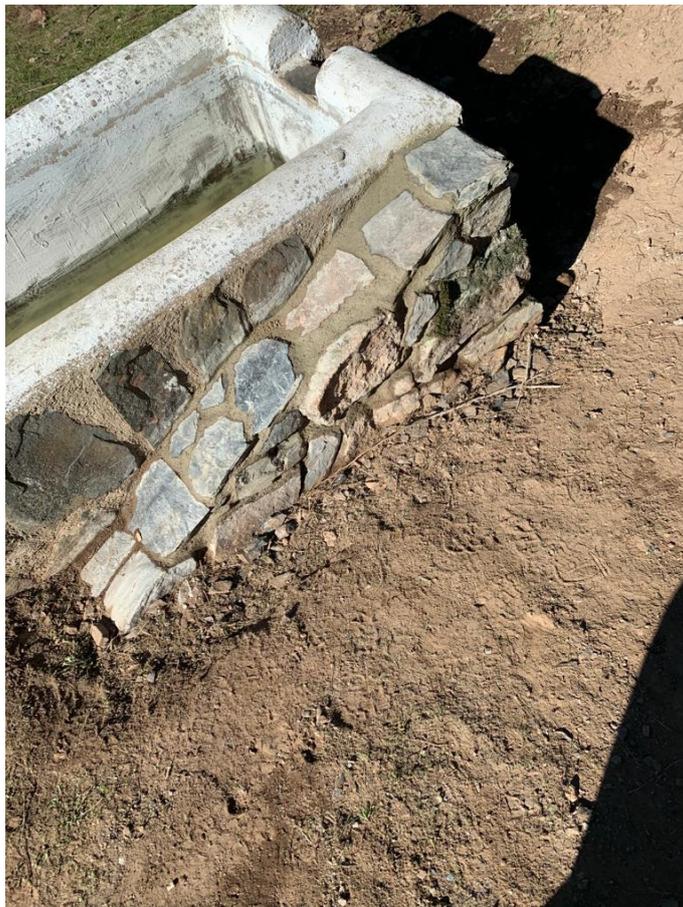
Foto 8. Rampa de acceso de anfibios construida en uno de los pilares.

Los trabajos básicos han consistido en limpieza y remoción de materiales existentes dentro del pilón, arreglo e impermeabilización de paredes cuando se han visto fugas, revisión y sustitución de entradas de agua, enfoscado interior y exterior de las paredes deterioradas y, sobre todo, **incorporación de estructuras de acceso de anfibios en mampostería**, rampas de acceso, que facilite la entrada y salida de los anfibios a los pilones de suministro de agua a la fauna en general.

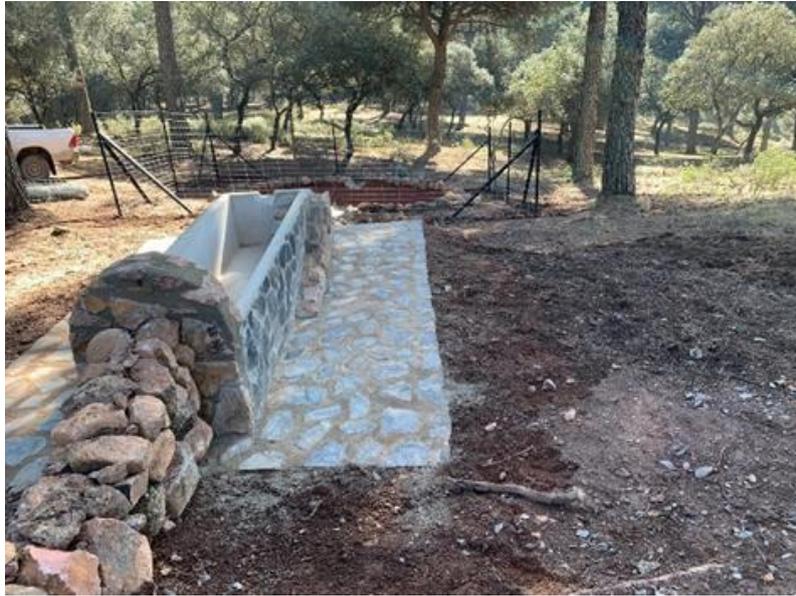
Foto 12. Pilar y charca de la Centenera terminados.

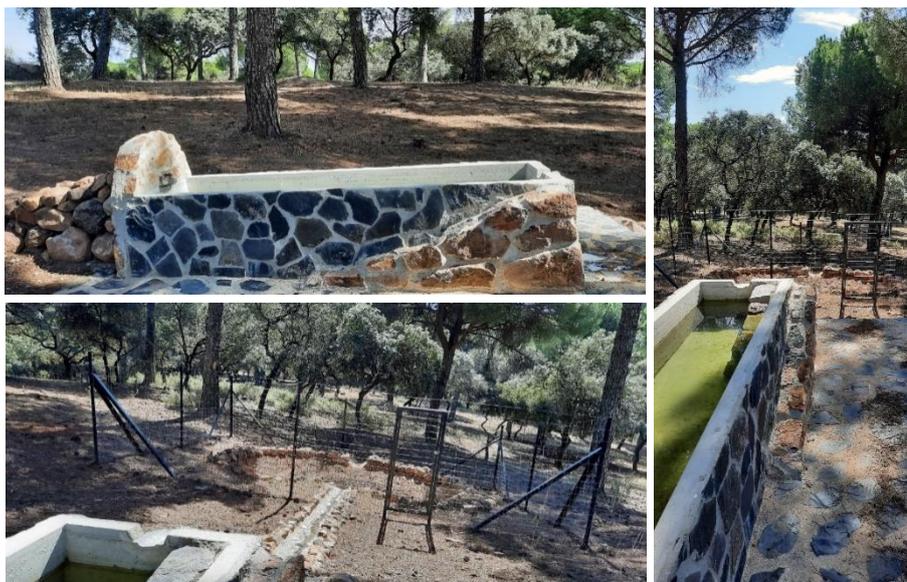
Foto 14. Pilar depósito de la Centenera. Octubre 2021.

Estado de la obra: Finalizado

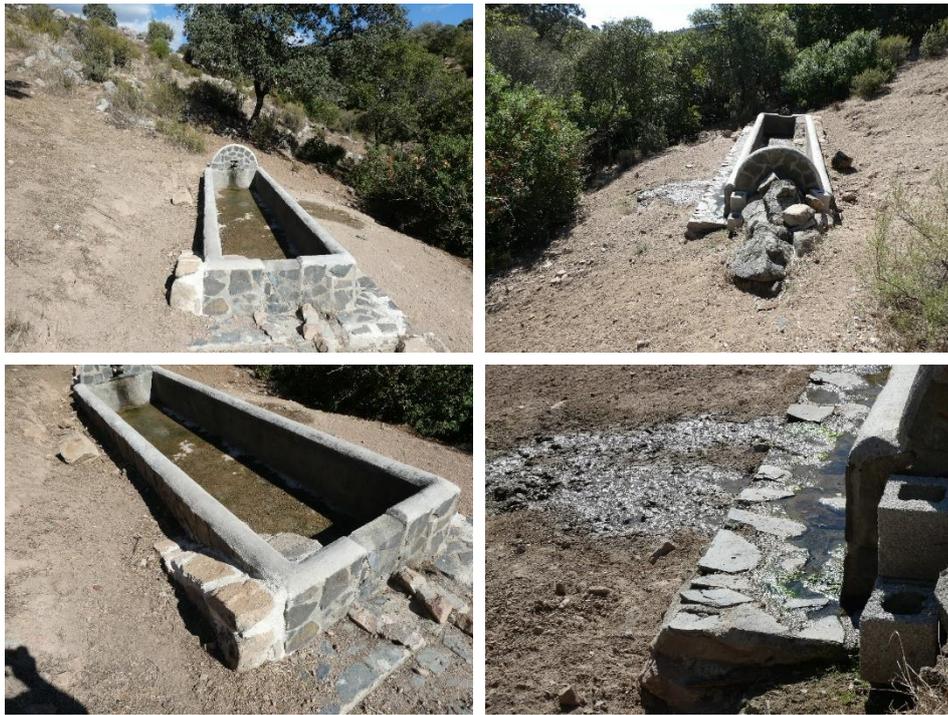
- Presión excesiva de ungulados

Foto 21. Pilar de la Chifladera.

Limpieza y revisión de fugas.

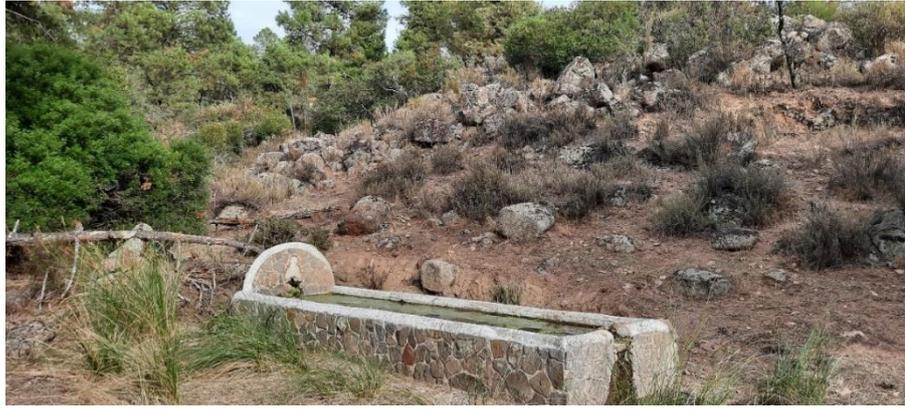
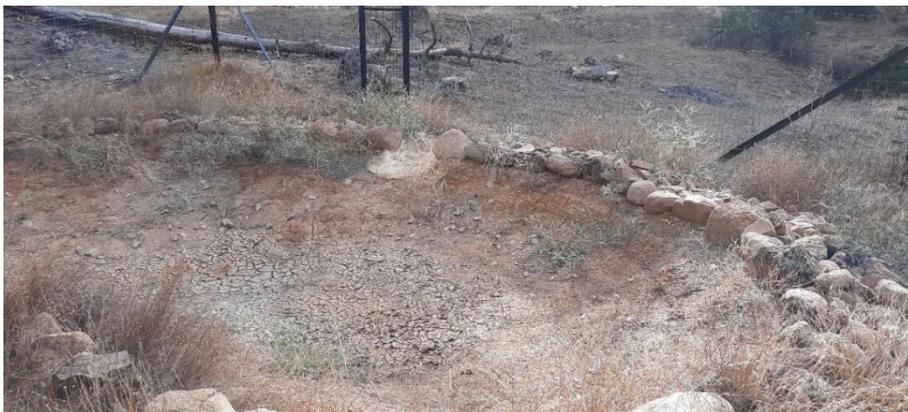
3. Pilar del Jabalí

- Riesgo de atropello por la cercanía de la pista

Foto 22. Pilar y charca del Jabalí. Octubre del 2021.

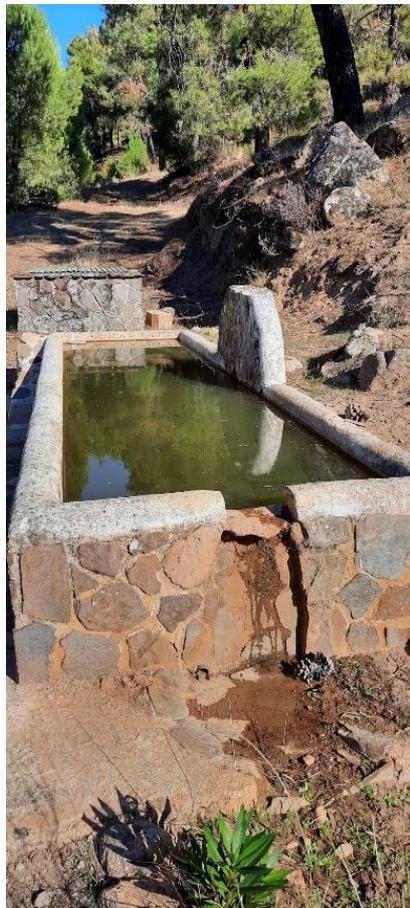
4. Pilar del Membrillejo

En la revisión de octubre del 2021 el pilón se encuentra lleno de agua llegado a rebosar ligeramente por el rebosadero. No se observan roturas ni pérdidas que necesiten de reparación.

- Riesgo de atropello por la cercanía de la pista

Foto 23. Pilar del Membrillejo. Se observa las rampas de acceso.

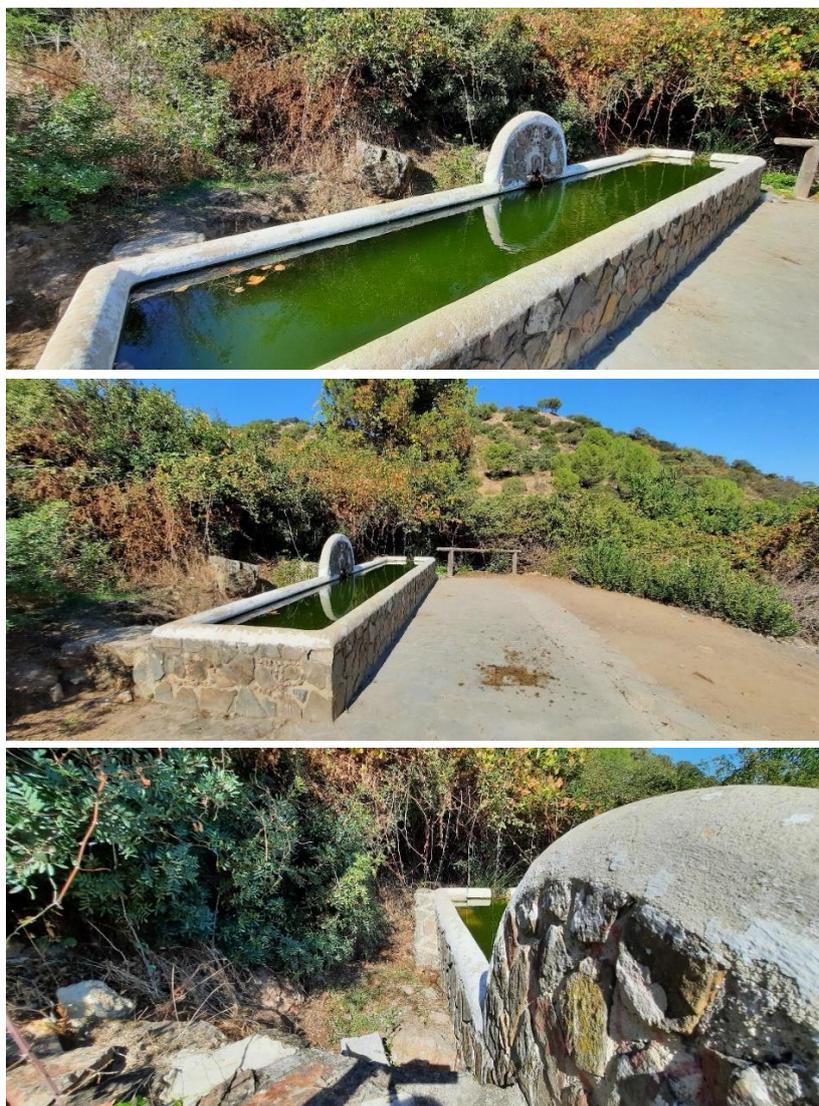
5. Pilar del Madroño

- Presión excesiva de ungulados. Riesgo de pisoteo por caballería.

Foto 24. Pilar del Madroño. Octubre 2021.

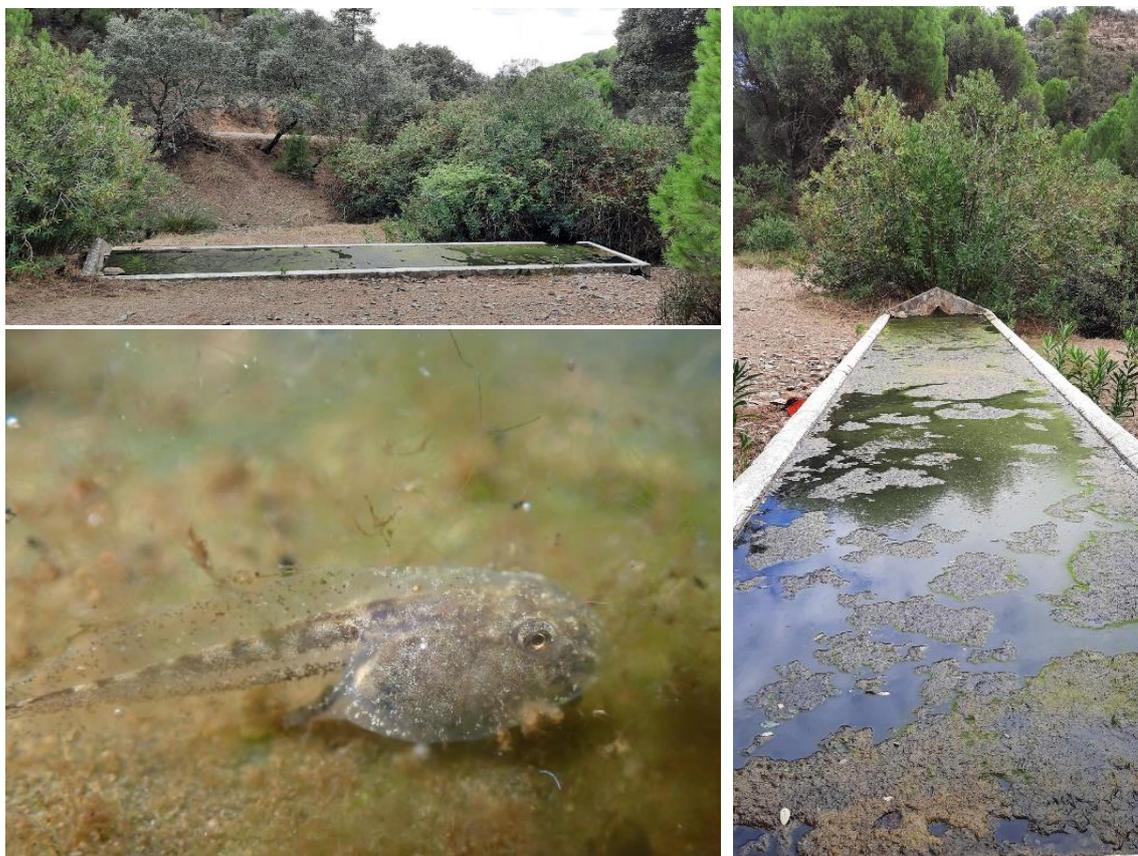
6. Pilar de Valdelipe

- Presión excesiva de ungulados
- Riesgo de atropello por la cercanía de la pista

Foto 26. Pilar de Valdelipe y renacuajo de sapo partero dentro del pilón. Octubre 2021.

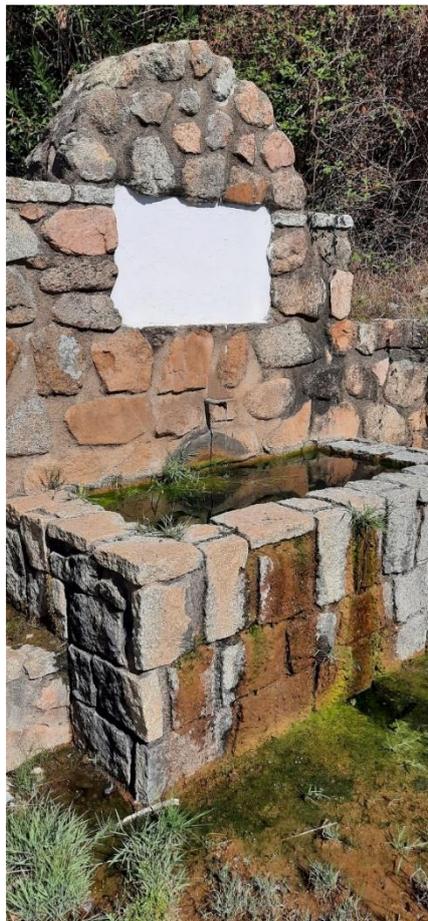
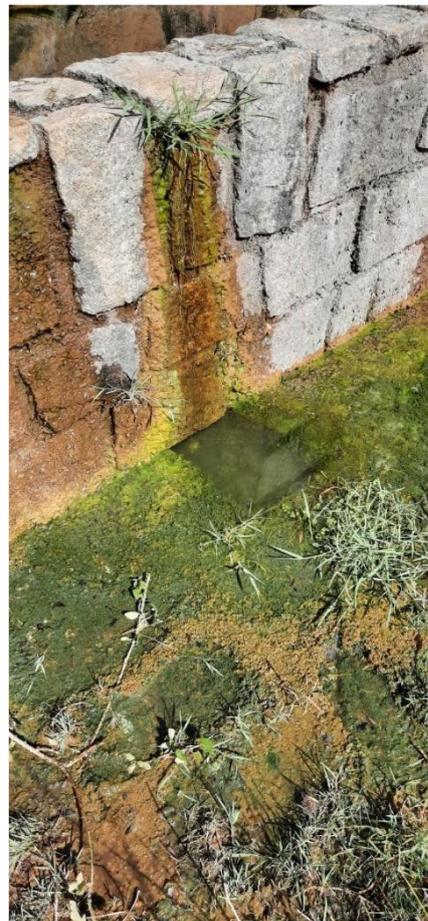
7. Pilar de la Fuente de la Nava

- Presión excesiva de ungulados
- Riesgo de atropello por la cercanía de la pista

Foto 27. Pilar Fuente de la Nava. Octubre 2021.

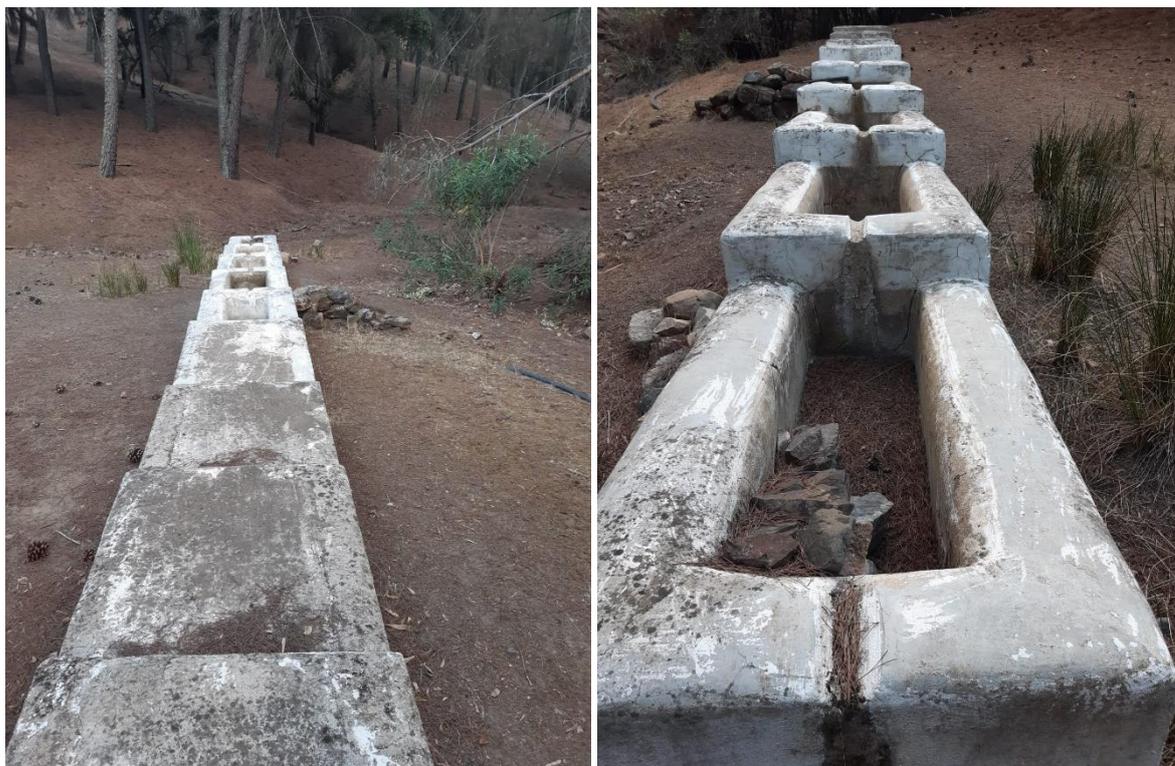
8. Pilar del río de la Cabrera

El pilar se encuentra seco.

Foto 29. Pilar del río de la Cabrera. Lugar nuevo. Octubre 2021.

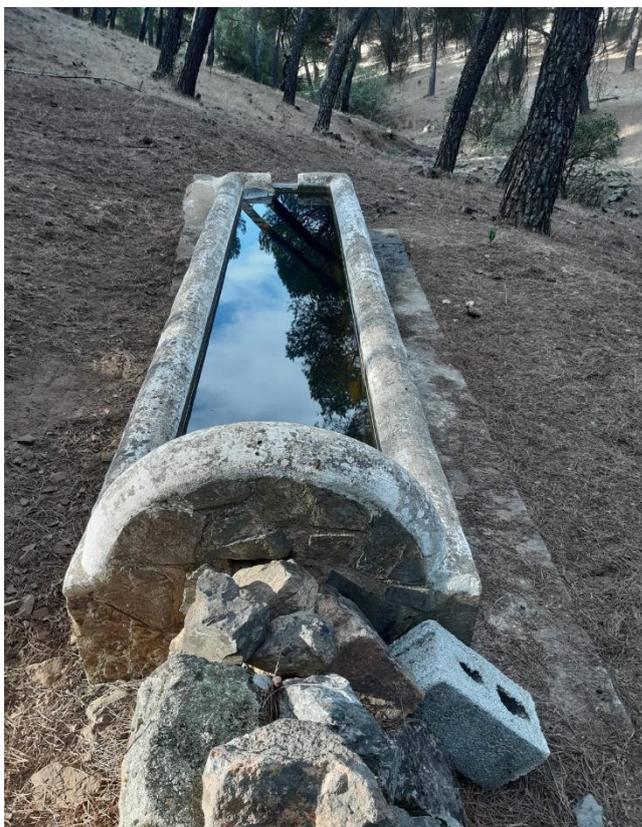
9. Pilar del barranco de Ceniceros

El pilar esta lleno de agua y en buen estado.

Foto 30. Pilar del Barranco de ceniceros. Lugar Nuevo. Octubre 2021.

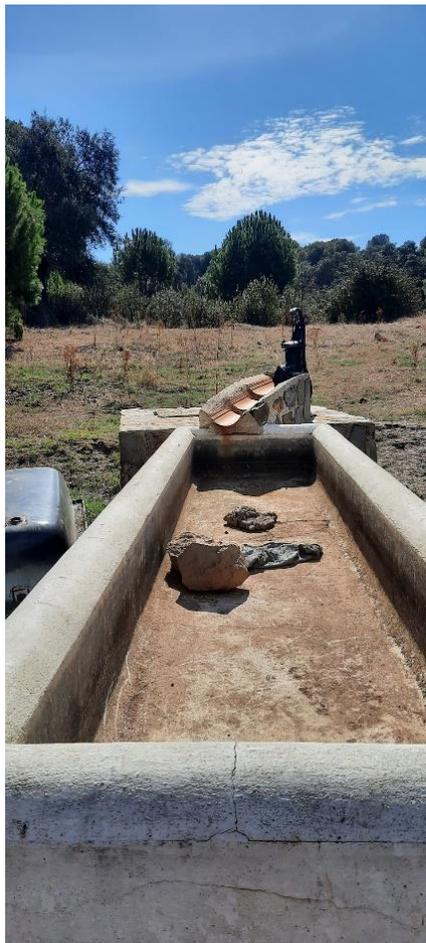
10. Pilar de la Casa de la Cabrera

- Presión excesiva de ungulados
- Riesgo de atropello por la cercanía de la pista

Foto 31. Pilar de la Casa de la Cabrera.

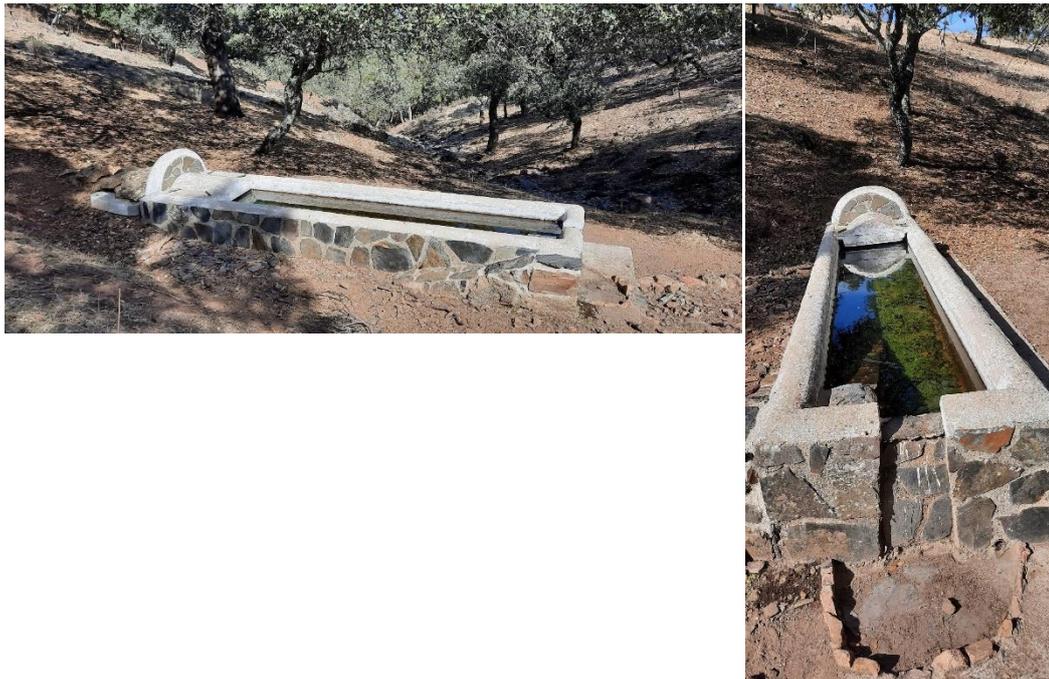
11. Pilar de la casa de la Cabrera 2

- Presión excesiva de ungulados
- Falta de refugios.

Foto 32. Pilar de la Casa de la Cabrera 2. Octubre 2021.

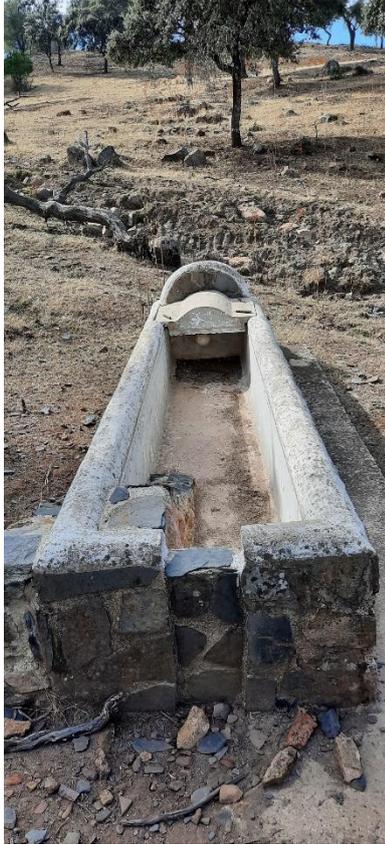
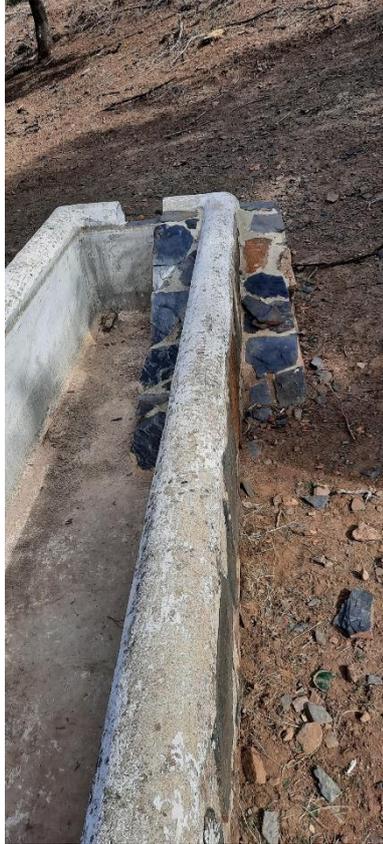
12. Pilar de la casa de la Cabrera 3

En la revisión de octubre 2021 el pilar se encuentra completamente seco, aunque parece estar en buen estado. La vegetación circundante y el elevado deterioro del suelo por el pisoteo de ungulados hace que aparentemente el espacio sea hostil para los anfibios. Sería recomendable habilitar la zona con refugios para los anfibios con vegetación y roca.

- Presión excesiva de ungulados
- Falta de refugios.

Foto 33. Pilar de la Casa de la cabrera 3. Se observan las rampas de acceso y el estado completamente seco de la estructura. Octubre 2021.

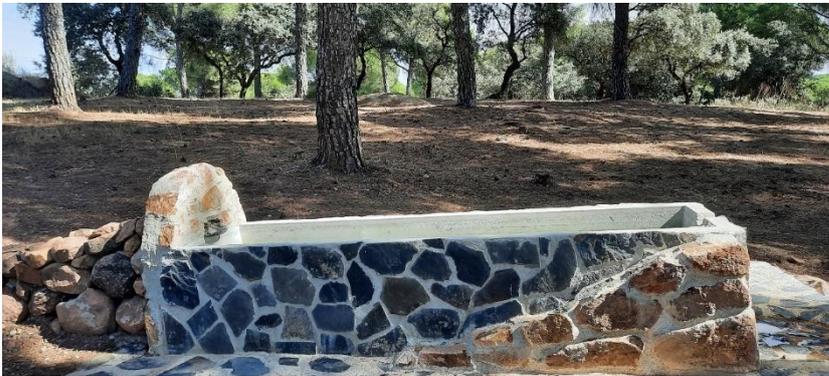
15. Pilar Casa de la Centenera 1

- Presión excesiva de ungulados
- Falta de refugios

Foto 36. Pilar de la Casa de la Centenera. Octubre 2021.

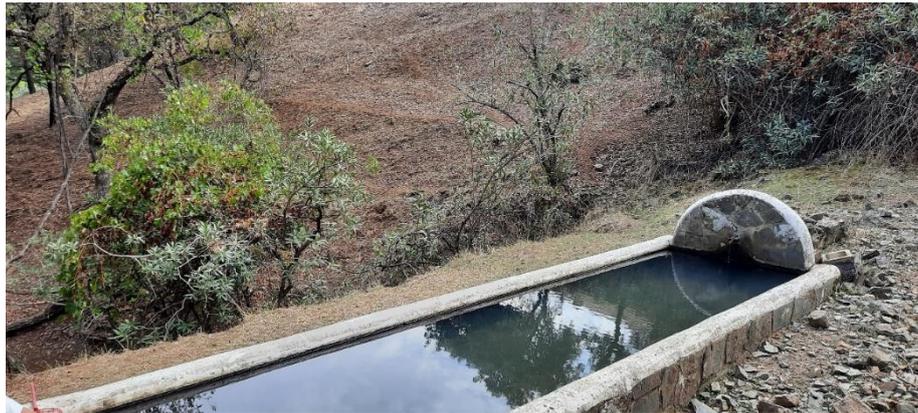
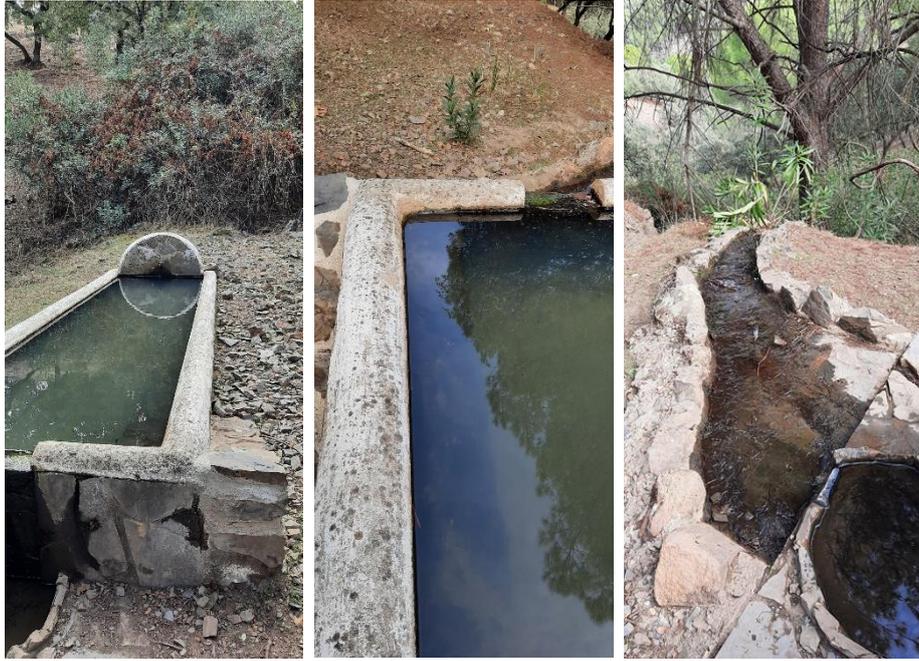
16. Pilar del Barranco de la Parra

- Presión excesiva de ungulados

Foto 37. Pilar del Barranco de la Parra. Octubre 2021.

Foto 38. Pilar del Barranco de la Parra y Rampa de acceso exterior pilar. Octubre 2021.

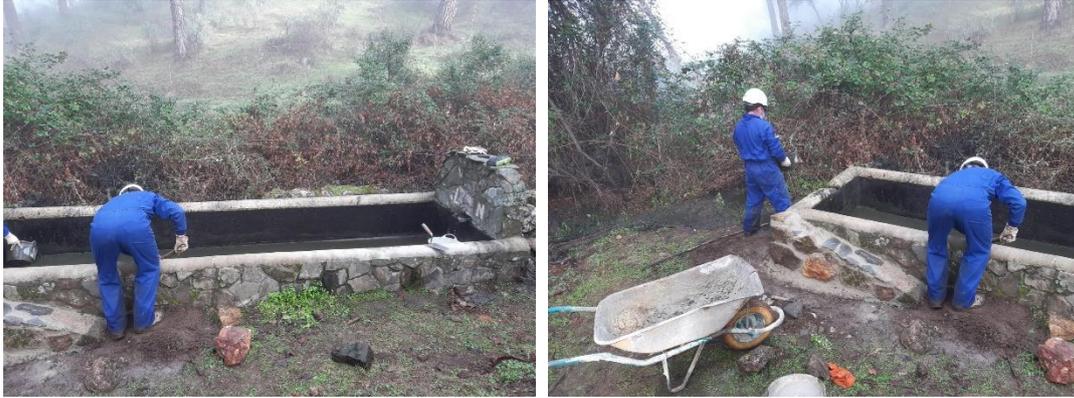
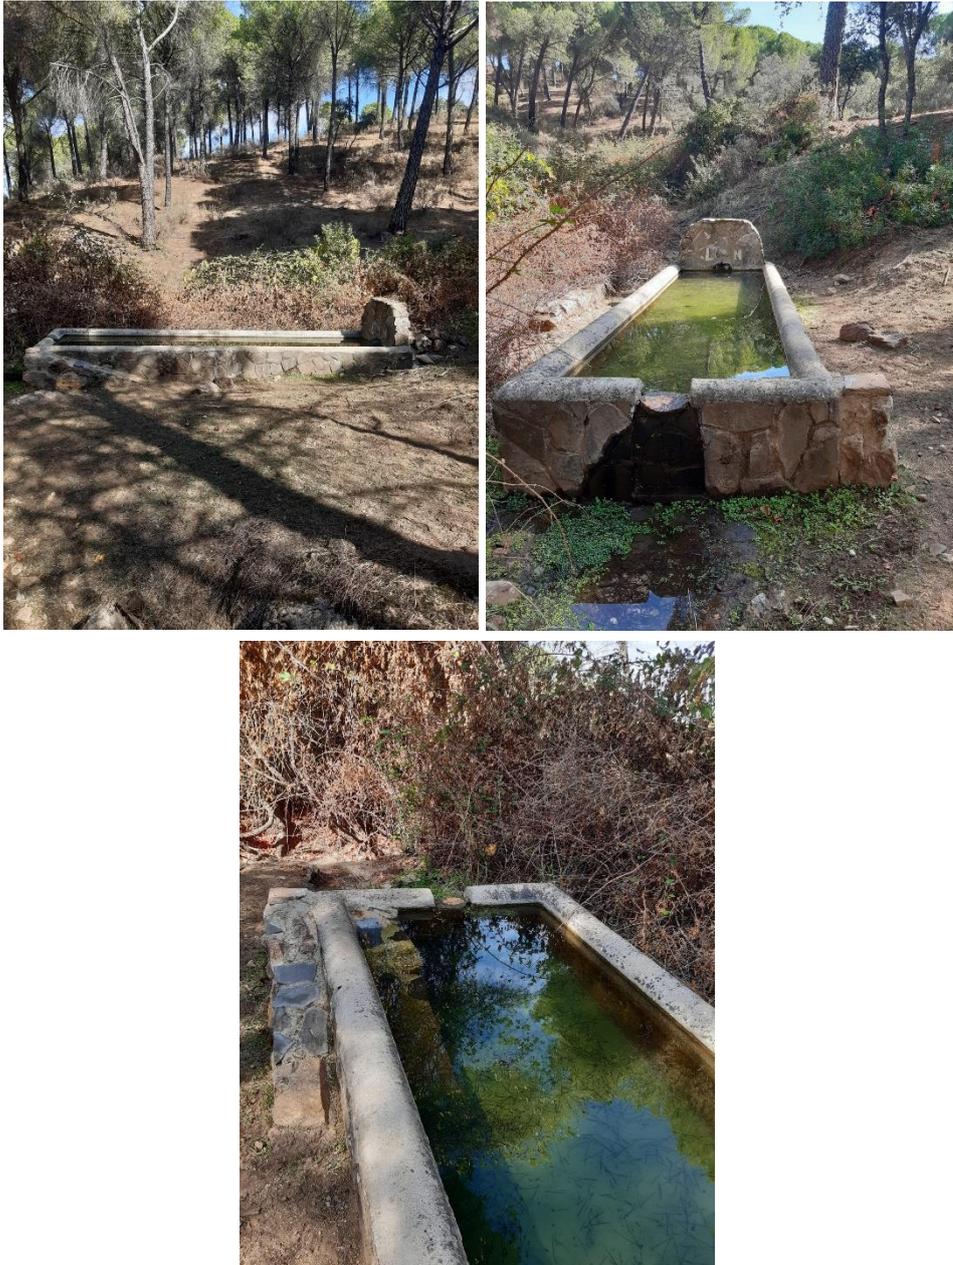
17. Pilar del Helecho

Foto 40. Pilar del Helecho. Adecuación mediante rampas de acceso. Octubre 2021.

- Presión excesiva de ungulados

Foto 41. Pilar del Helecho. Lugar Nuevo. Octubre 2021.

Limpieza y revisión de impermeabilización. Adecuación de acceso mediante rampa.

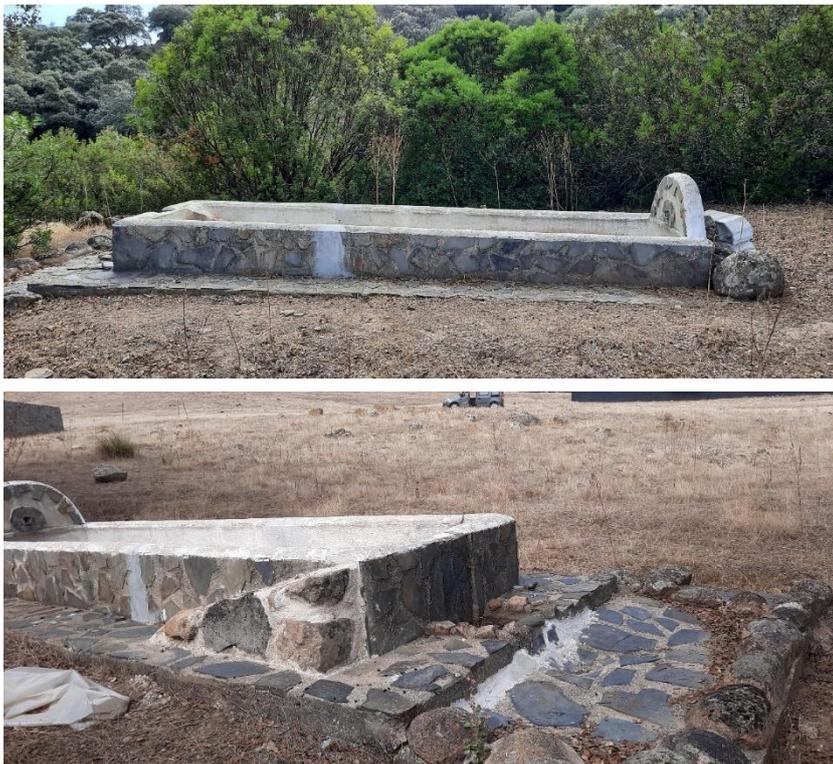
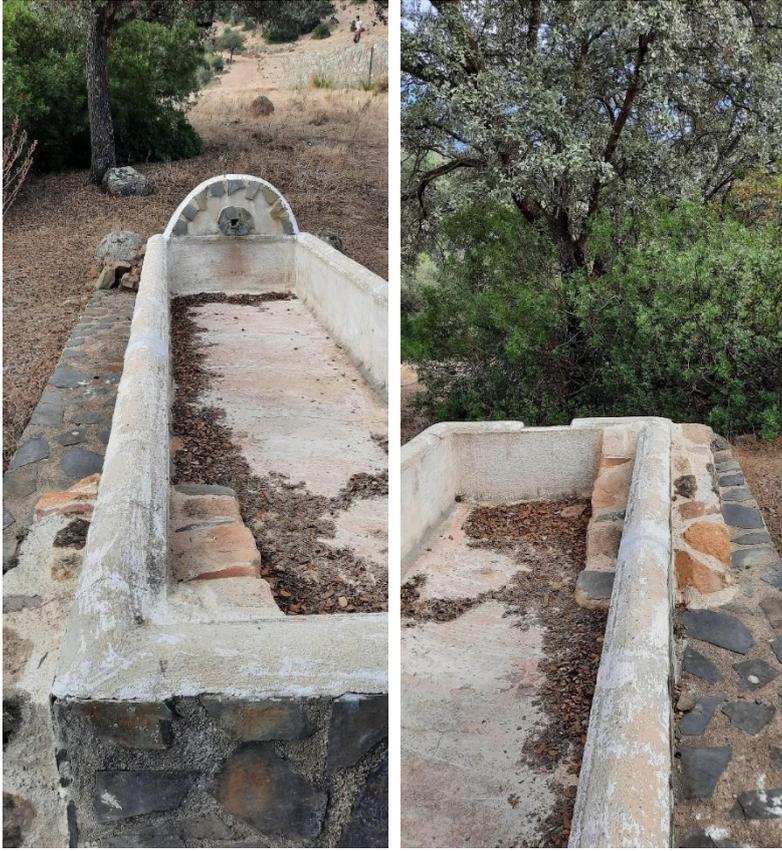
18. Pilar de Piedra Bermeja

- Presión excesiva de ungulados

Foto 42. Pilar de Piedra Bermeja y rampas de acceso. Octubre 2021.

Foto 43. Rampa de acceso de anfibios Pilar de Piedra Bermeja. Octubre 2021.

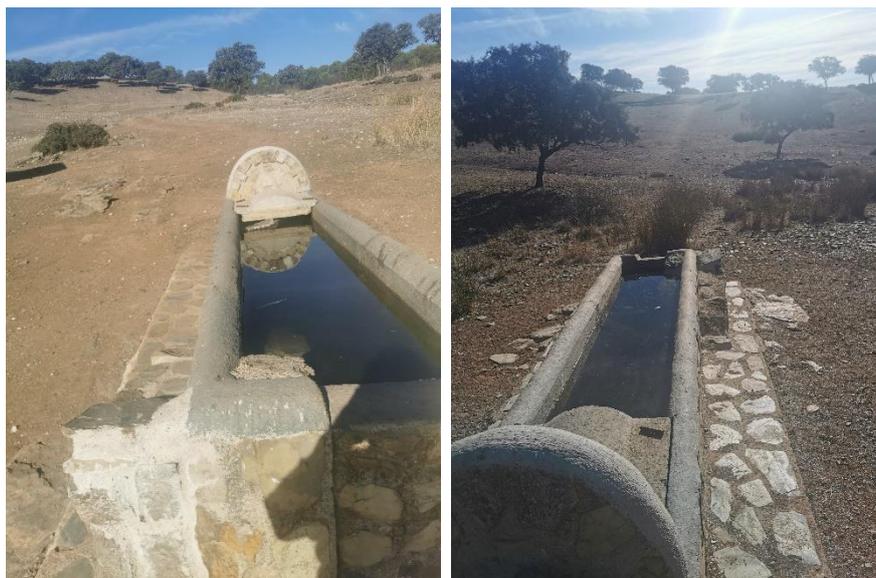
- Falta de refugios
- Pisoteo excesivo de ungulados.

Foto 44. Pilar de Vallejones. Octubre 2021.

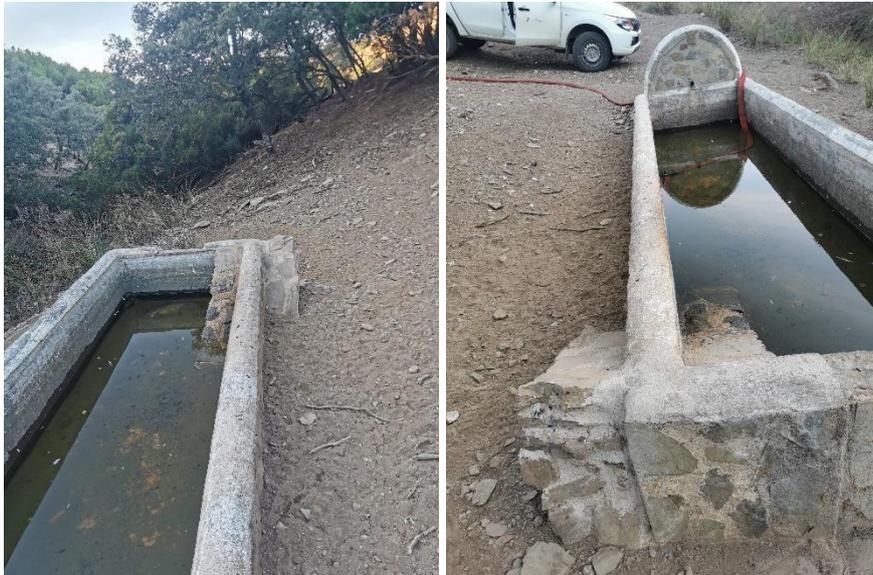
2. Pozo Pilar de Matavacas

- Pisoteo de ungulados.

Foto 45. Pilar de Matavacas. Selladores Contadero. Octubre 2021.

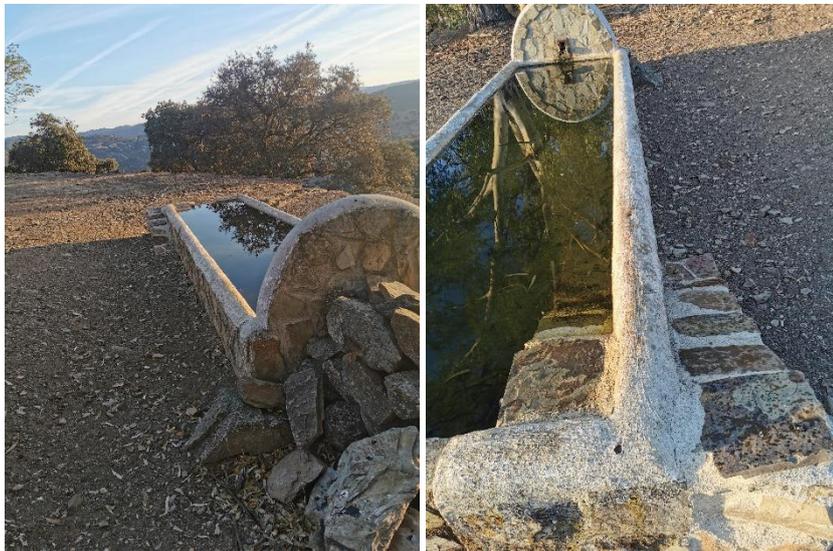
3. Pilar de Navalcardo

- Presión excesiva de ungulados

Foto 46. Pilar de Navalcardo. Selladores Contadero. Octubre 2021.

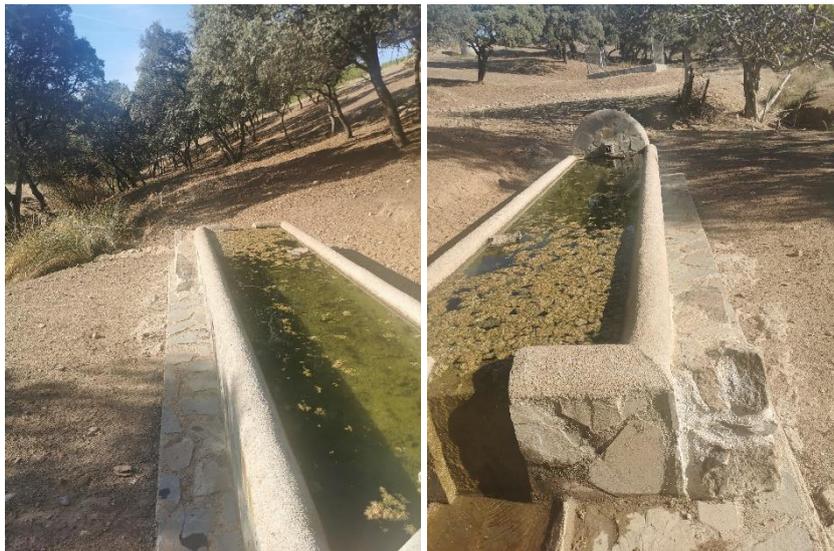
4. Pozo-Huerta de Contadero

- Presión excesiva de ungulados
- Falta de refugios.

Foto 47. Pozo Huerta de Contadero. Selladores Contadero. Octubre 2021.

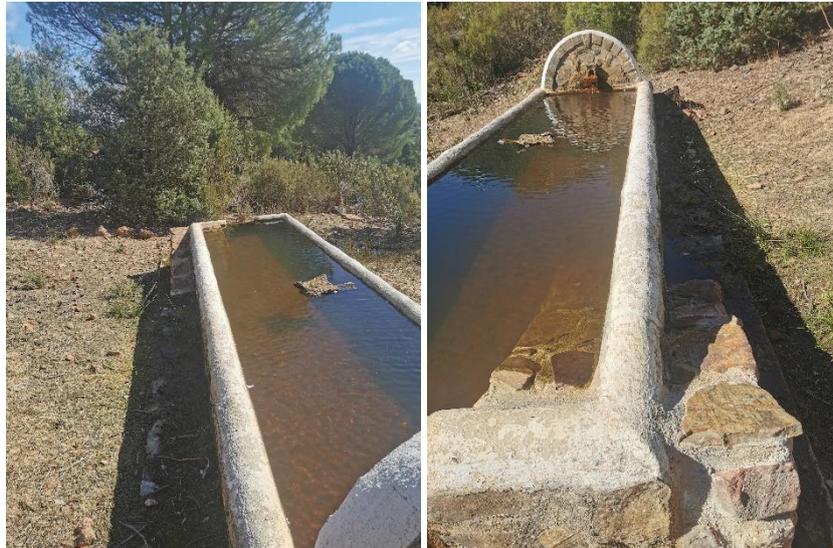
5. Aljibe de Selladores

- Presión excesiva de ungulados

Foto 48. Aljibe de Selladores. Selladores Contadero. Octubre 2021.

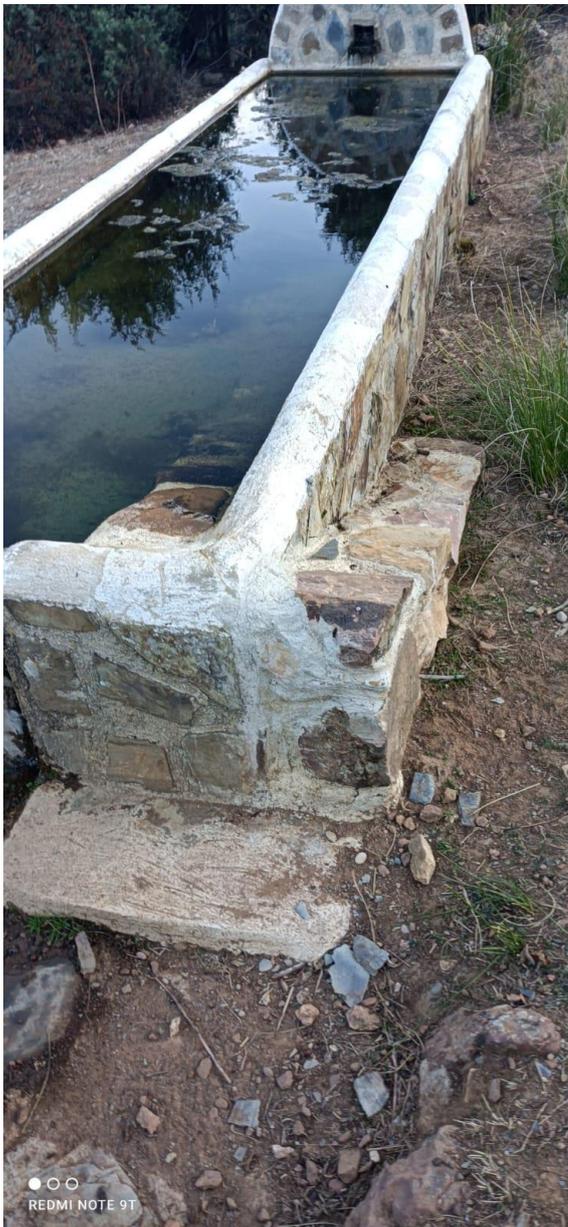
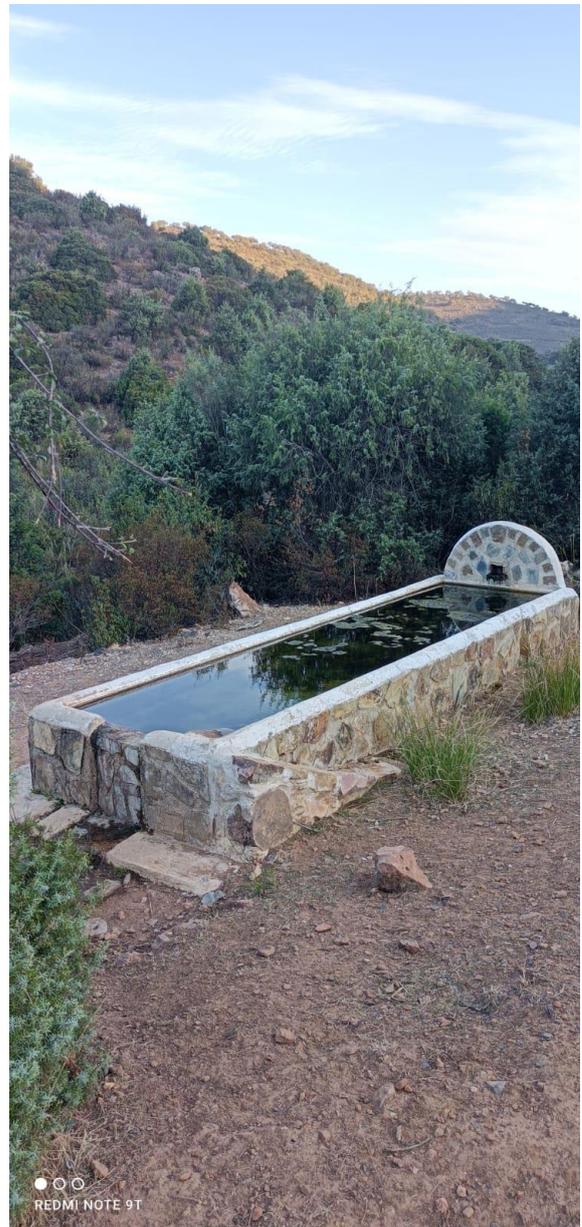
6. Pilar Arroyo de Las Encebras

El pilar está operativo y lleno de agua. La presencia de una pequeña capa de algas en superficie además de en paredes y techo favorece las poblaciones de anfibios que depositen huevos en él.

Foto 49. Pilar de las Encebras. Selladores Contadero. Octubre 2021.

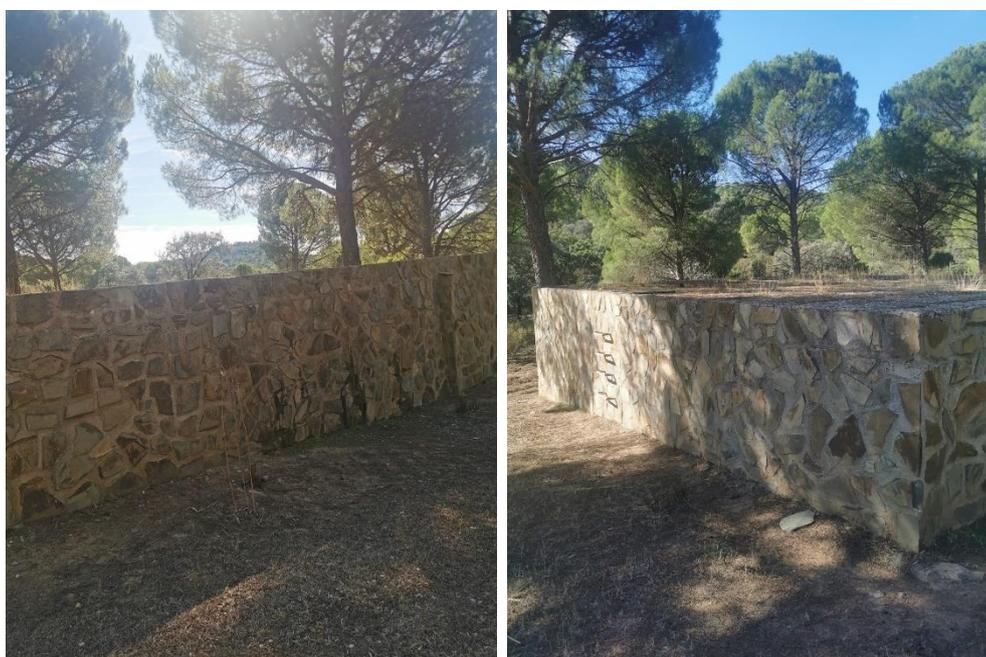
7. Aljibe del Carretón

En funcionamiento. No hay fugas de agua.

Foto 50. Aljibe del carretón. Selladores Contadero. Octubre 2021.

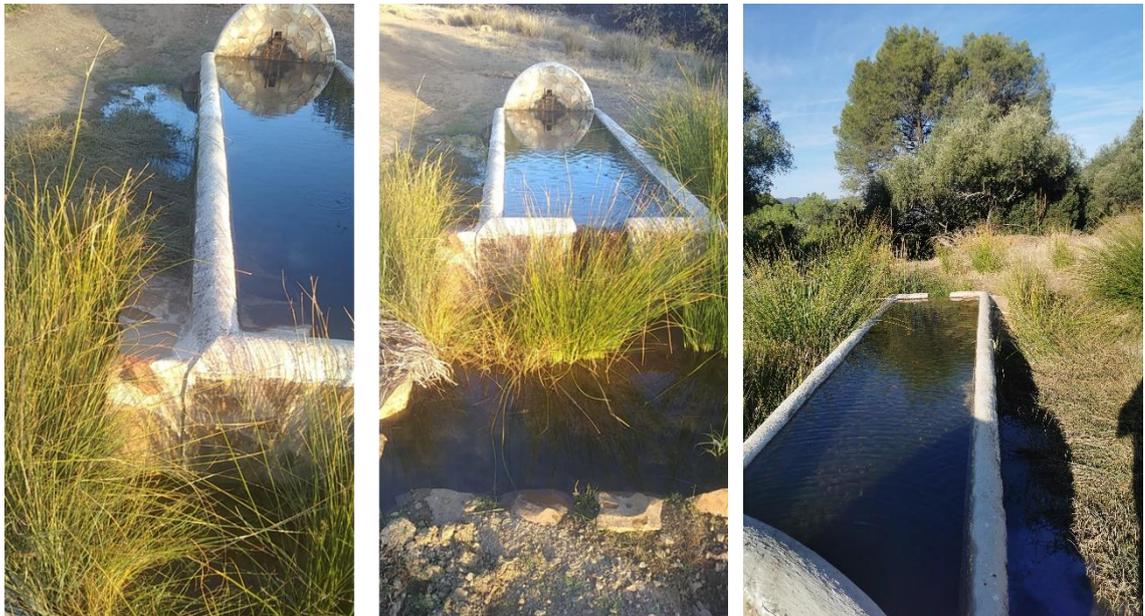
8. Aljibe Huerta Francisco

- Presión excesiva de ungulados

Foto 51. Pilar Huerta de Francisco en Monte Selladores Contadero. Se observan las rampas de acceso. Estado actual. Octubre 2021.

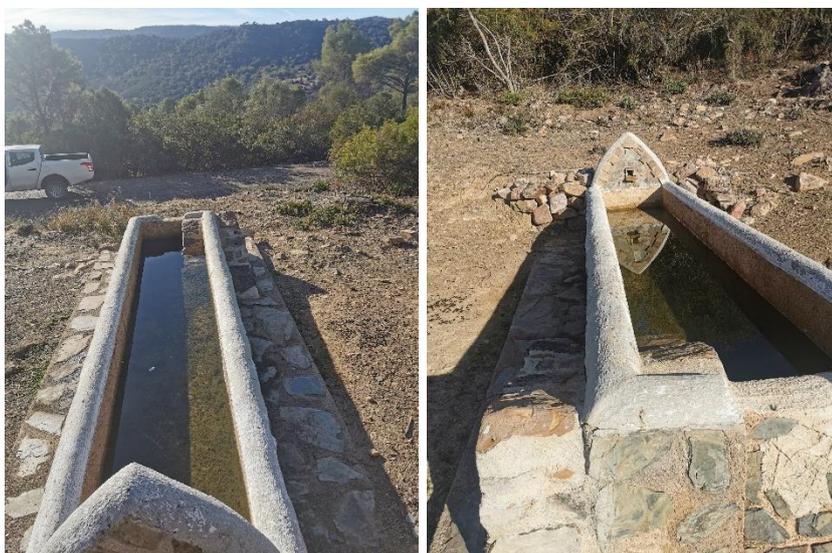
9. Socavón de Las Terreras

El pilar se encuentra lleno de agua en buen estado de oxigenación. Se observan algas de fondo y pared.

Foto 52. Socavón de Las Terreras. Selladores Contadero. Octubre 2021.
