Plan de Impulso al Medio Ambiente para la Adaptación al Cambio Climático en España (PIMA ADAPTA) 2015

Actuaciones para la mejora de hábitats de anfibios y de gestión forestal adaptativa en el Parque Nacional de Cabañeros, en el Centro de Montes y Aserradero de Valsain y en las fincas del OAPN Dehesa de San Juan (Parque Nacional de Sierra Nevada) y Lugar Nuevo (Parque Nacional de Monfragüe)

Finca Lugar Nuevo

P. N. de Monfragüe - Cáceres

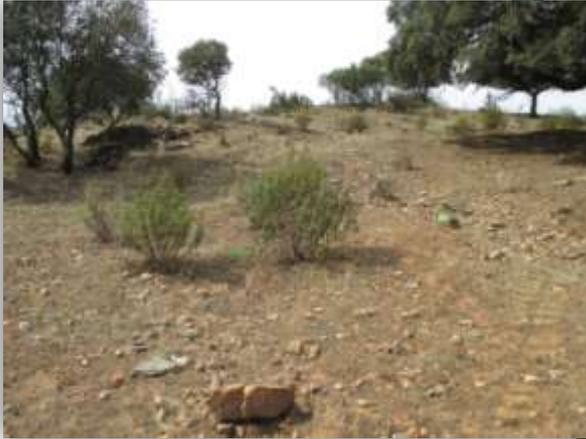
Bajada Malvecino

Localización del lugar de actuación, previa a los trabajos

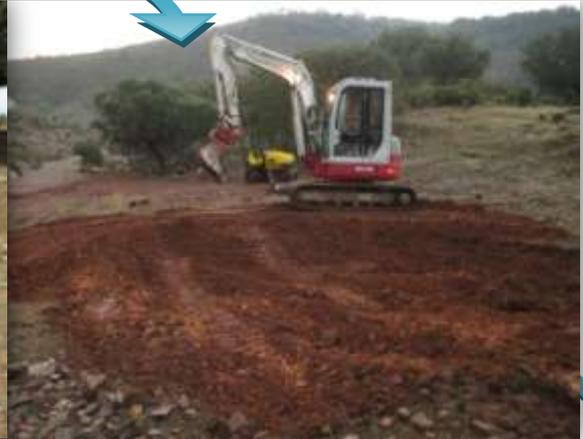
Desarrollo de los trabajos; apertura inicial con máquina, y posterior limpieza manual

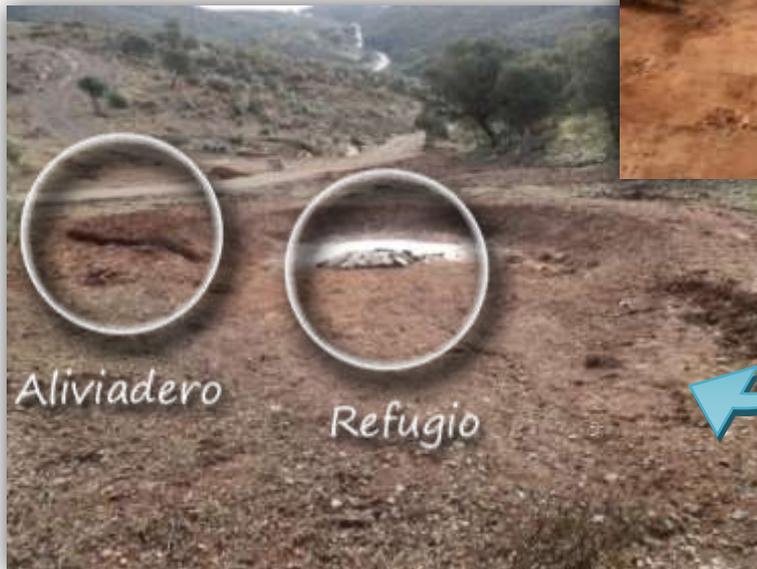
Finalización de las actuaciones; apertura del aliviadero y creación de refugio en el lecho

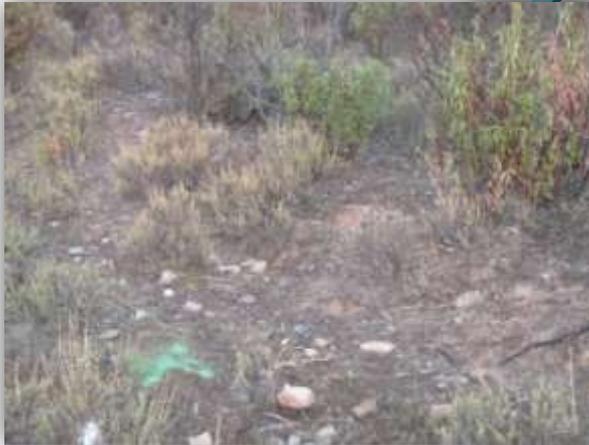
Ext. Era Manzano

*Situación inicial del lugar,
previa a los trabajos*

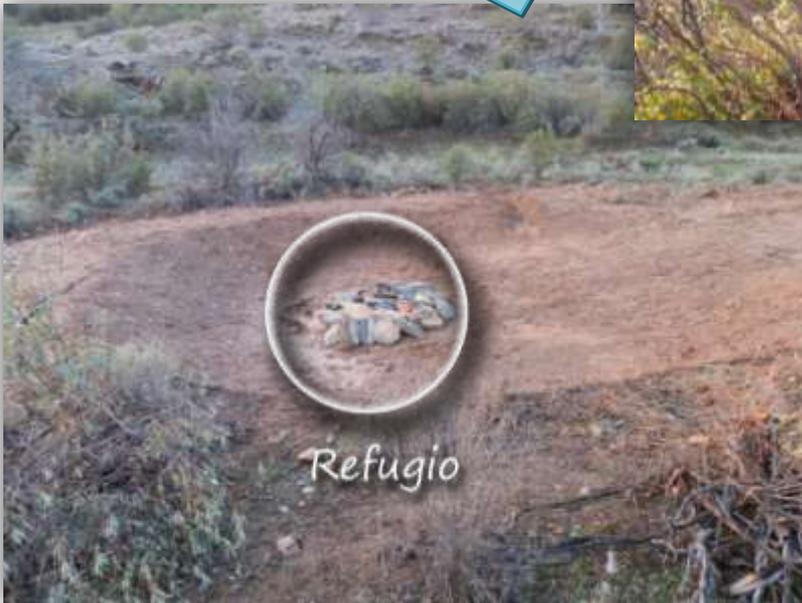
Finalización de las actuaciones; creación de refugio de piedras en el lecho

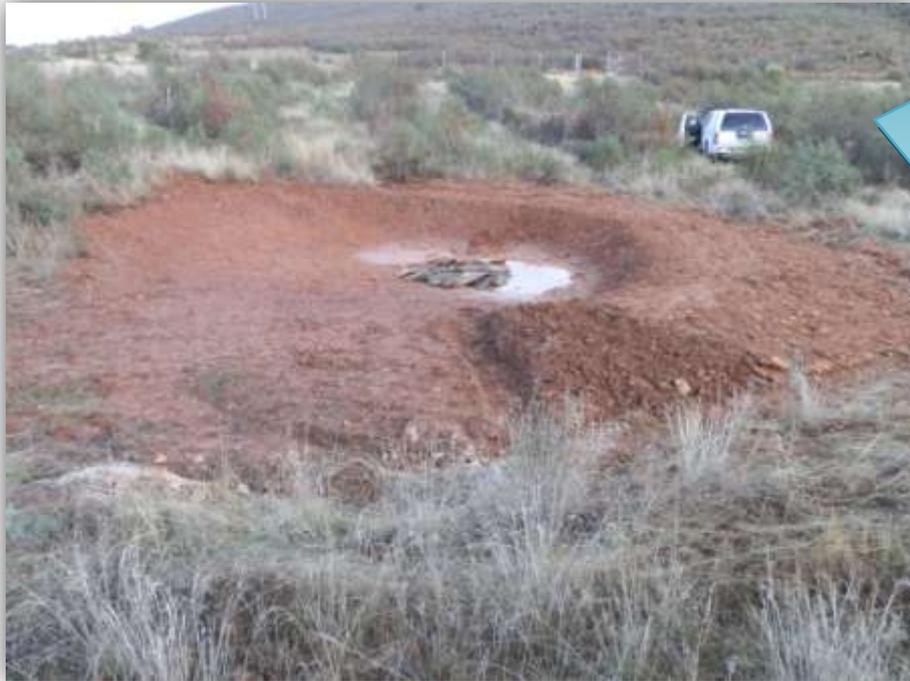
Int. Era Manzano

Finalización de las actuaciones; creación de la rampa, el talud y un refugio de piedras en el lecho

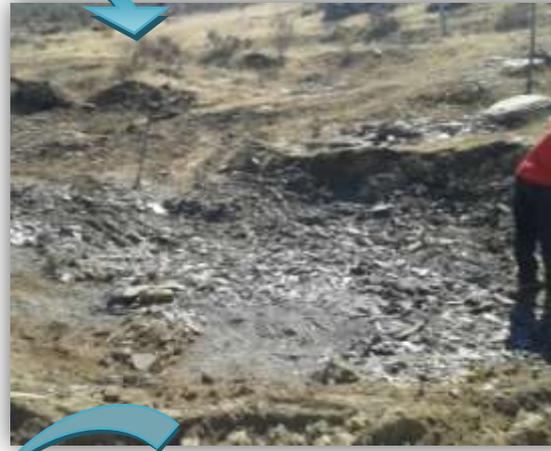
*Desarrollo de los trabajos;
Limpieza manual tras la apertura con maquinaria*

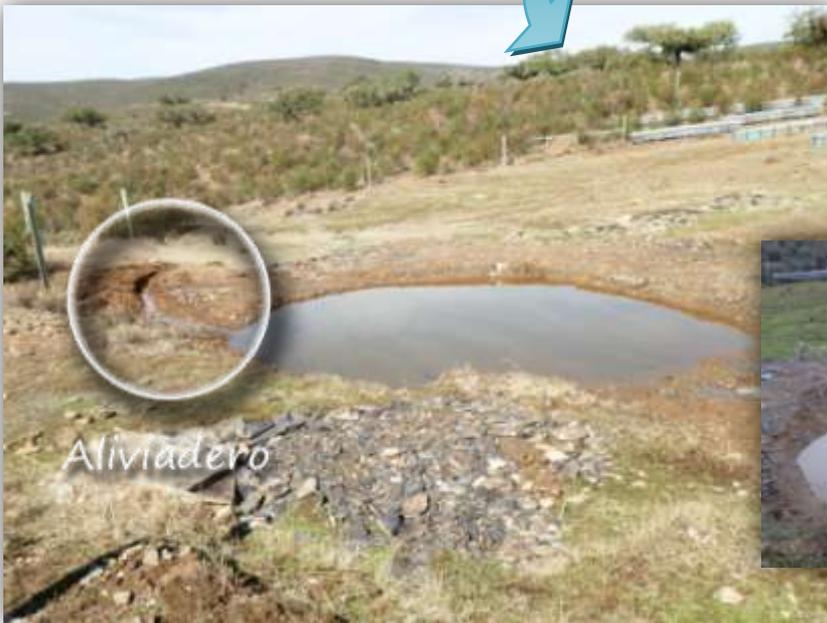
Muladar

Finalización de las actuaciones; creación del aliviadero y un refugio de piedras en el lecho

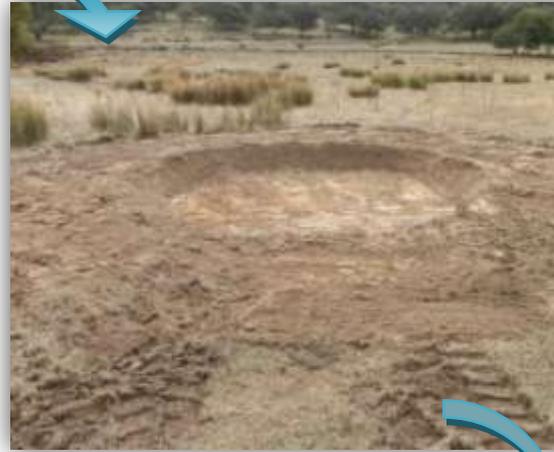
*Desarrollo de los trabajos;
detalle del talud (arriba) y de la rampa (abajo)*

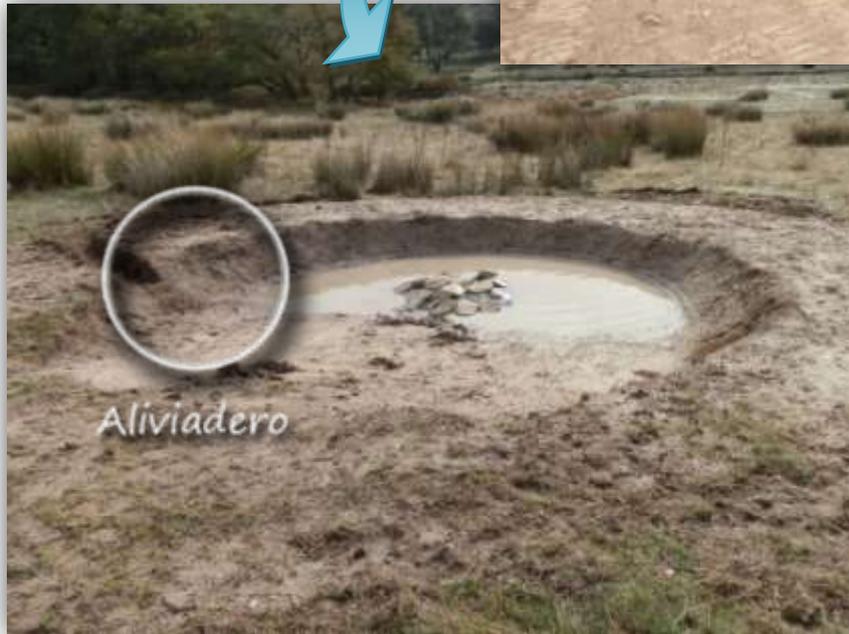
Navacalera 1

Finalización de las actuaciones; creación del aliviadero y un refugio de piedras en el lecho

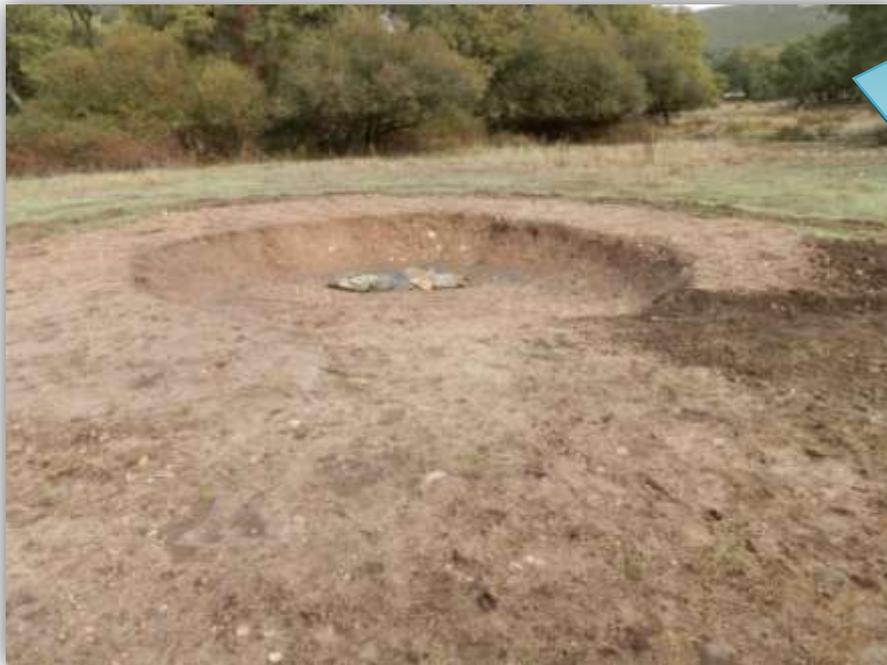
Navacalera 2

Finalización de las actuaciones; creación del refugio de piedras en el lecho

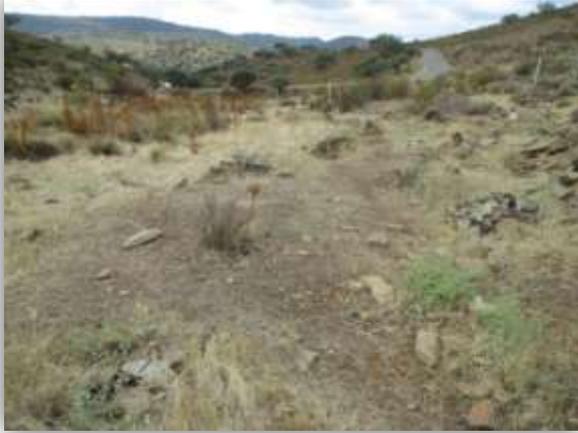
Subida Valdecañas

*Ubicación de la actuación
previa a los trabajos*

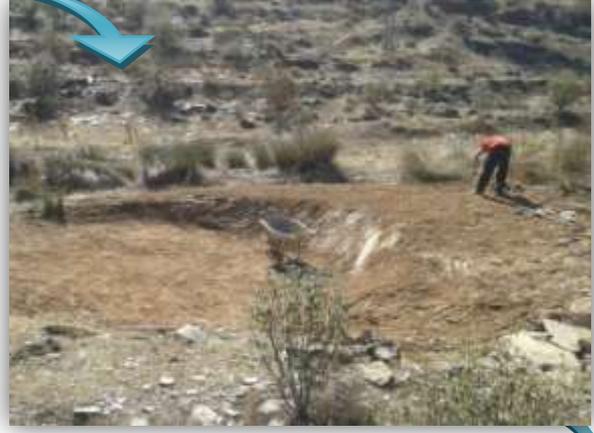
*Desarrollo de los trabajos; limpieza manual
tras la apertura con maquinaria (arriba) y
creación de refugio de piedras (abajo)*

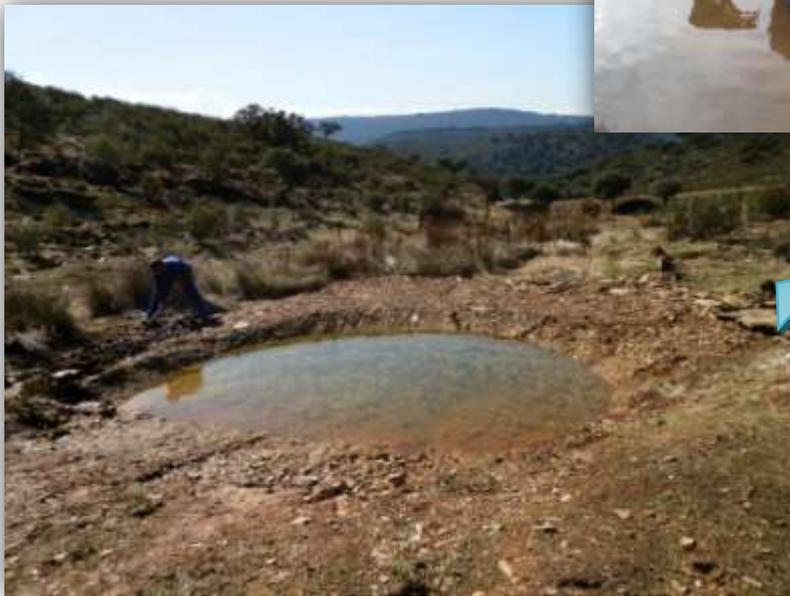
*Finalización de las actuaciones; creación del refugio de
piedras en el lecho y de un aliviadero*

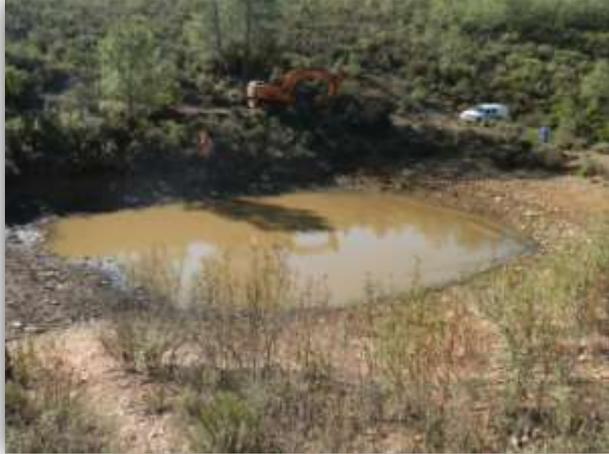
Charca Arroyos

*Vista hacia el sur de la ubicación
previa de la charca*

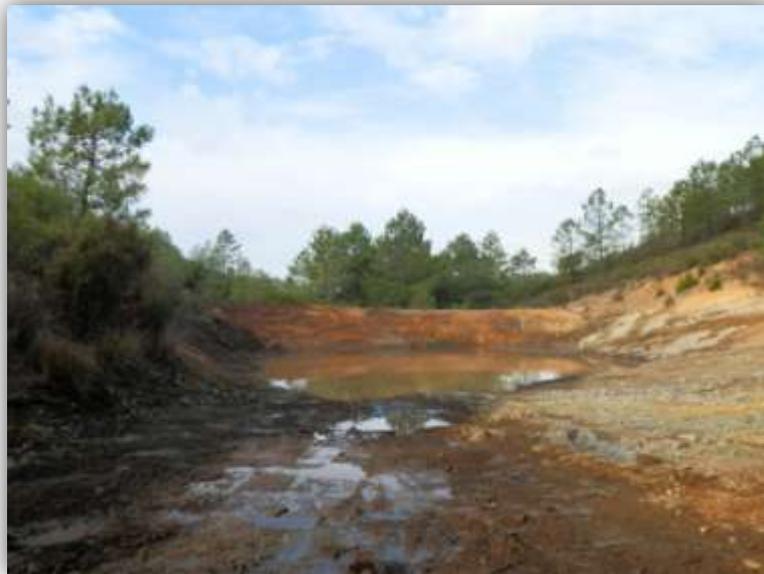
Finalización de las actuaciones; vistas del talud y del aliviadero

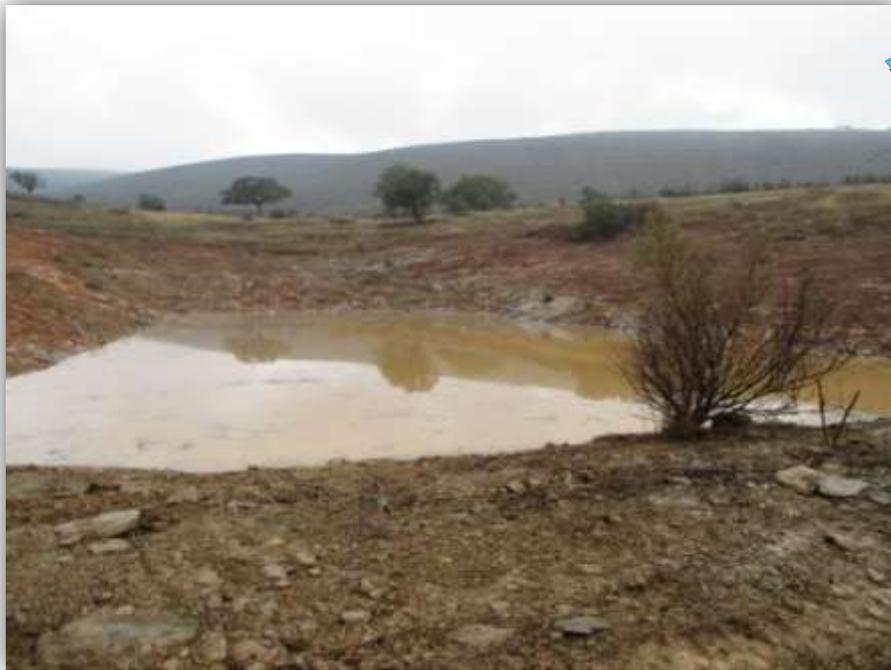
Charca Cercón Valdecañas

Finalización de las actuaciones; detalle del muro y vegetación riparia (Salix sp.)

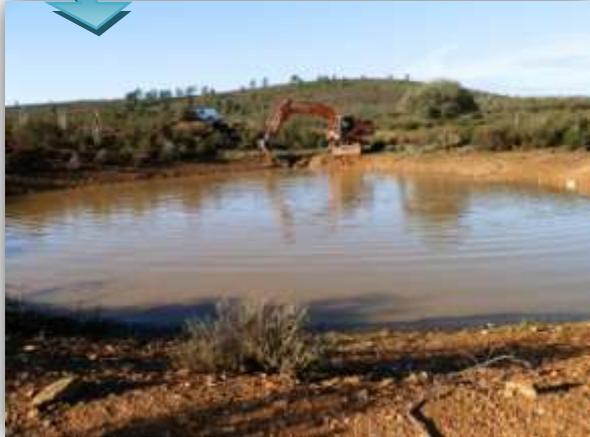
Charca La Cañada

Máquina en labores de limpieza, Destoconado y desrame de eucaliptos

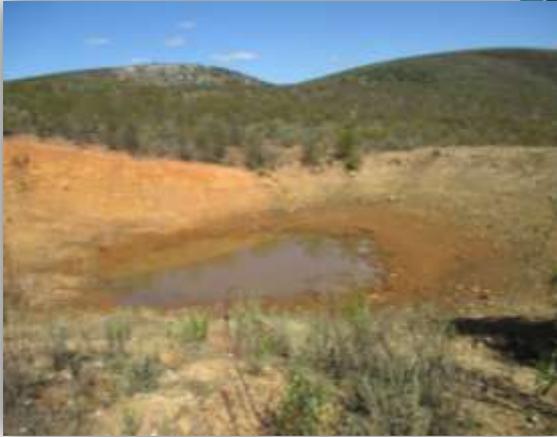
Rotura Víbora

Vista hacia el noreste de la charca antes de la actuación

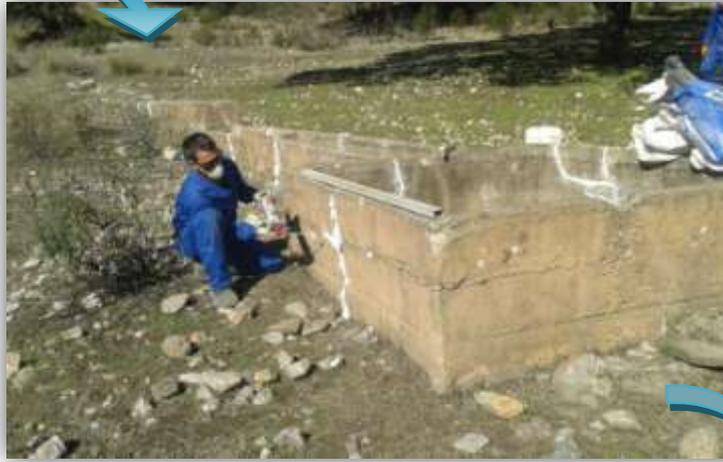
Fuente Tejonera

Estado inicial; entrada de agua a las pilas

Reparación de grietas y enlucido

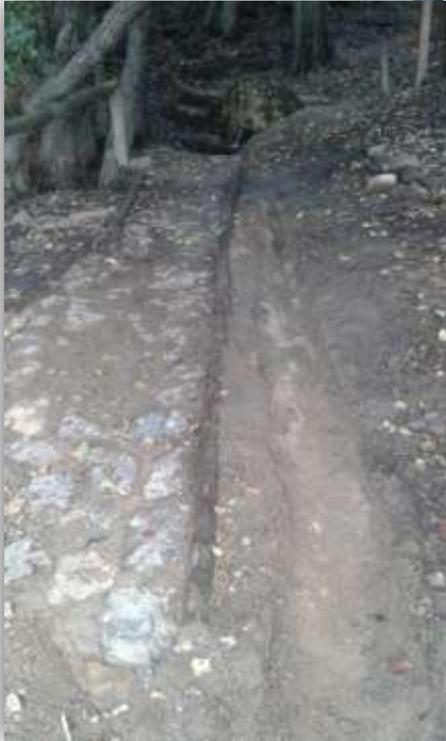
Fuente de los Tres Caños

Estado inicial tras la limpieza del drenaje en la zona accesible

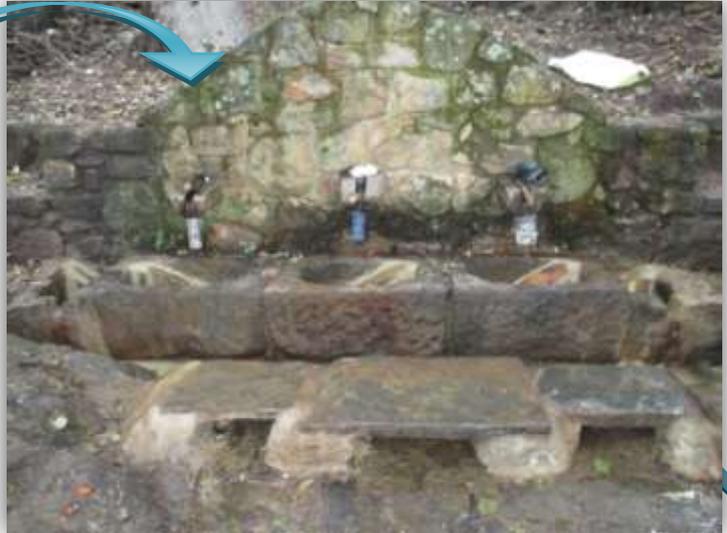
Corte del flujo de agua para la instalación de rampas para anfibios, y detalle de una de ellas

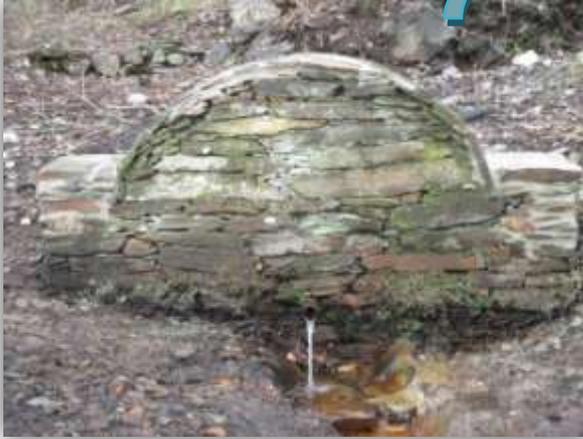
Fuente Alisar en la Ruta Amarilla

Estado inicial de la fuente

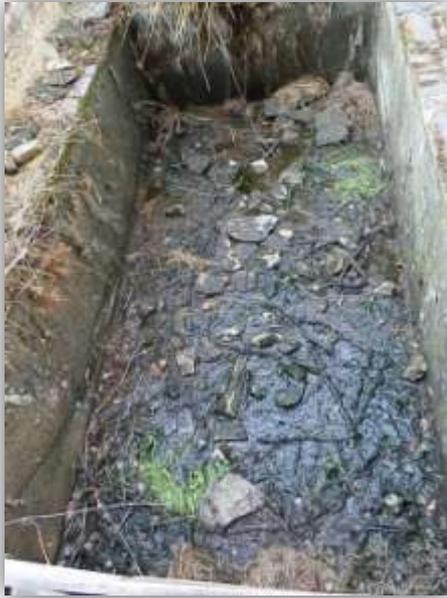
Pilón de Malvecino

Estado inicial del pilón

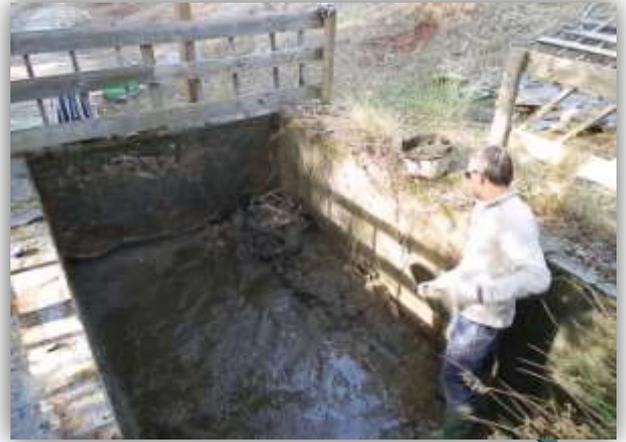
Limpieza de escorias guardando el fango para su reintroducción, y detalle de rampa terminada
