# ADAPTACIÓN AL RIESGO DE INUNDACIÓN

## EDIFICACIONES

### CASO PILOTO

## MONASTERIO DE SANTA MARÍA DE HUERTA (SORIA)

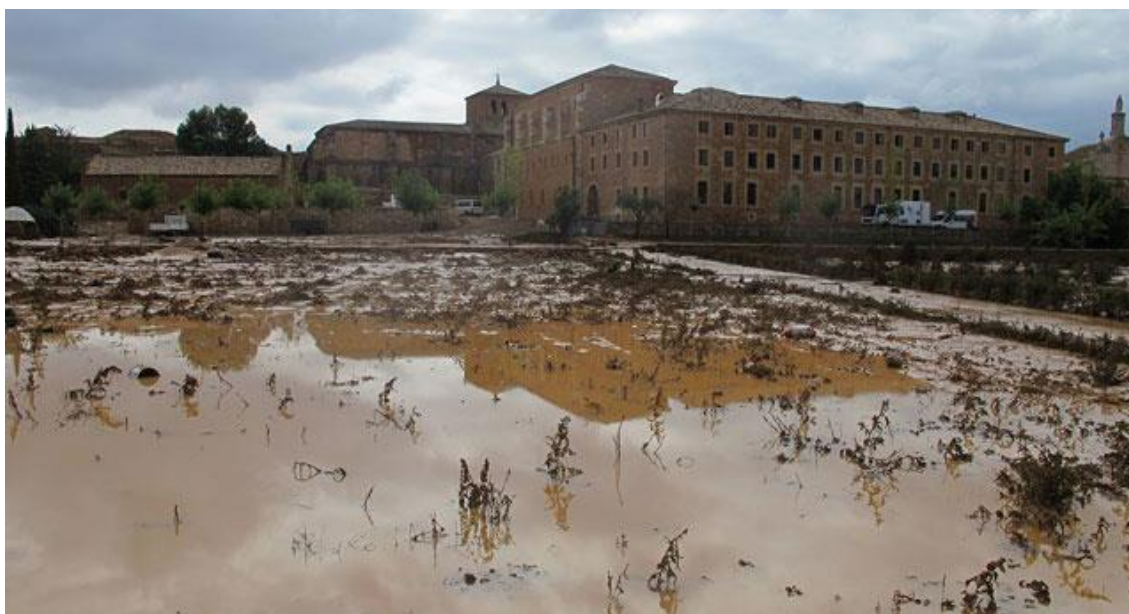
Fig. 01: Inundación en el Monasterio de Santa María de Huerta en septiembre de 2018. Monasteriohuerta.org

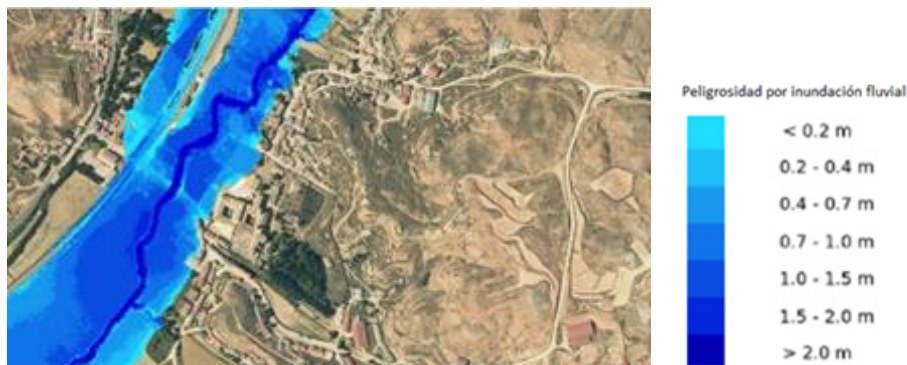
Fig. 03: Entorno del Monasterio de Santa María de Huerta: peligrosidad T=500. SNCZI. Ministerio para la Transición Ecológica y el Reto Demográfico.

En el caso del barranco del Tejar, los mapas de peligrosidad correspondientes al segundo ciclo de la Directiva de Inundaciones reflejan un calado superior a 1.5 metros en los puntos más desfavorables del muro exterior del recinto para el periodo de retorno de 500 años (el muro está incluido en el modelo y no se contempla su posible rotura).

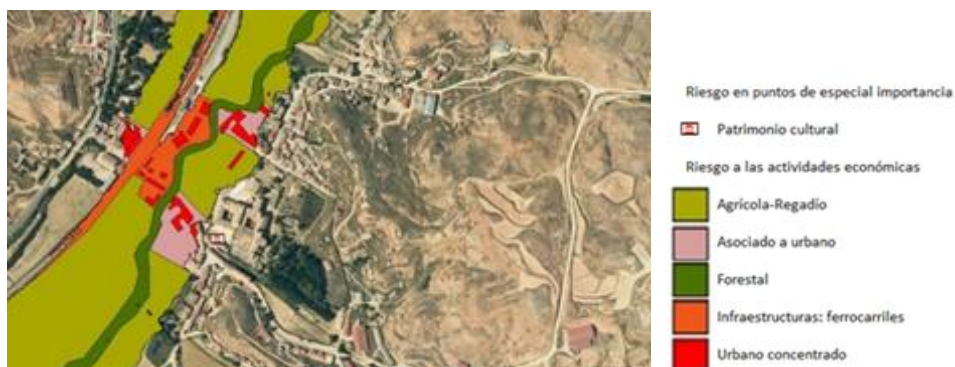
Fig. 04: Entorno del Monasterio de Santa María de Huerta: riesgo a las actividades económicas y puntos de especial importancia T=500. SNZCI. Ministerio para la Transición Ecológica y el Reto Demográfico.

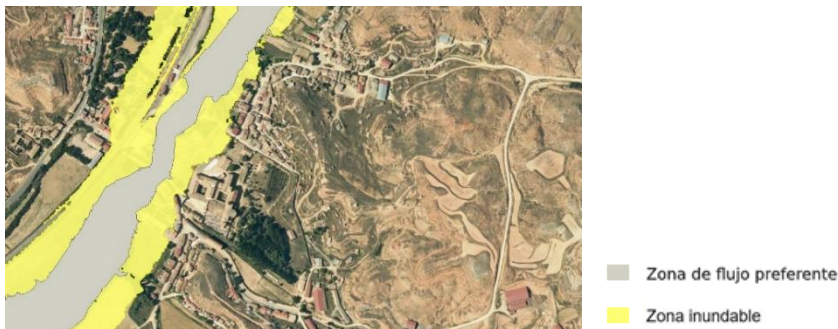
Fig. 05: Entorno del Monasterio de Santa María de Huerta: zona de flujo preferente y zona inundable. SNCZI. Ministerio para la Transición Ecológica y el Reto Demográfico.

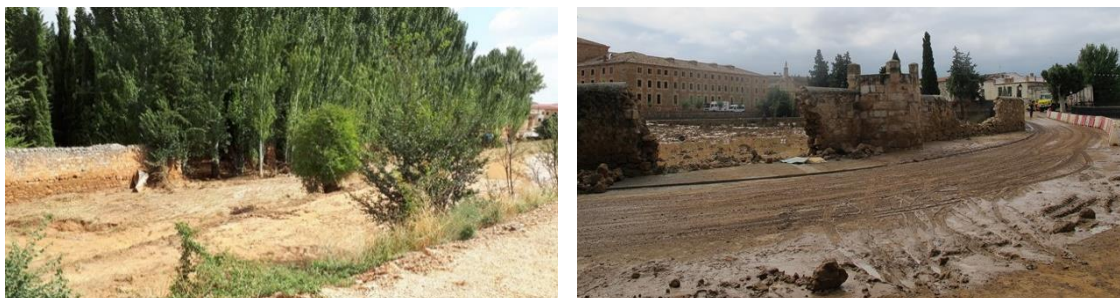
En el recinto monástico, tanto el edificio principal como el cementerio resultaron muy afectados debido al colapso del barranco del Tejar, adyacente al recinto monástico, que generó la rotura del muro perimetral en dos zonas (entrada y salida) con la consiguiente irrupción violenta del agua y el arrastre de piedras y otros elementos. En el interior del edificio el agua superó el metro de altura en la iglesia, refectorio, sala de conversos, claustros y otras estancias. Asimismo, la inundación afectó a las obras de acondicionamiento y excavación que se estaban realizando en la denominada sala “De Profundis” y en la zona aledaña en el exterior, y que se encontraban a punto de concluir. Durante la tormenta, además de los monjes que residen en el monasterio, se alojaba en la hospedería un grupo de turistas que tuvo que protegerse en las zonas elevadas.

Fig. 12: Inundación de septiembre de 2018: rotura del muro adyacente al barranco del Tejar (entrada de agua) y del muro del paseo de la Estacada (salida de agua). Monasteriohuerta.org

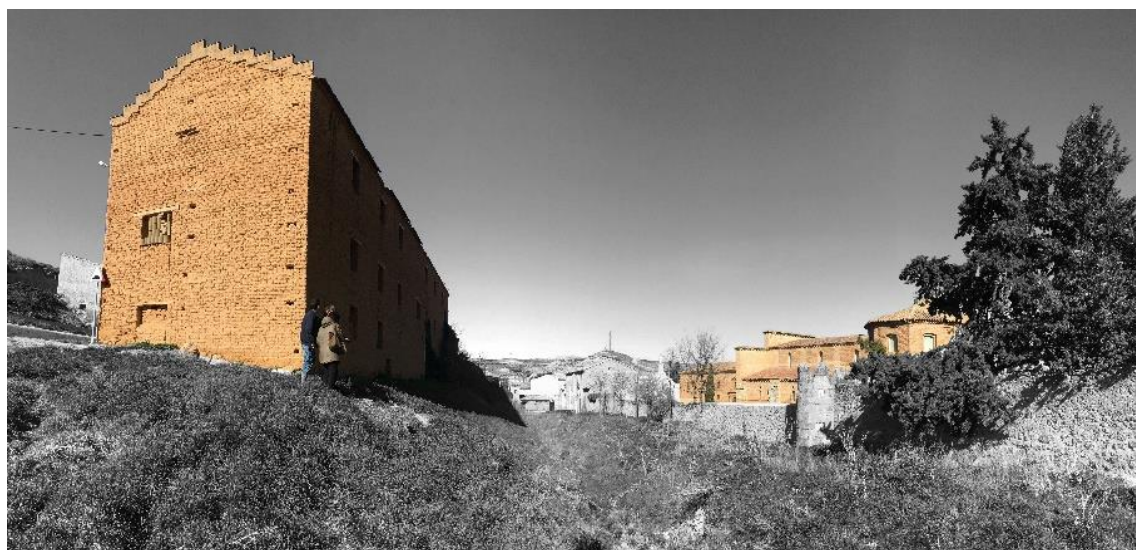
Aguas arriba del monasterio, existe un conjunto de edificios (zona A) que estrechan el cauce del barranco del Tejar, ocupando una ubicación muy vulnerable ante inundaciones. A continuación, la presencia de B (cementerio), C (un conjunto de edificios pertenecientes al recinto monástico) y D (un segundo conjunto de edificios situados fuera del recinto, pero incluidos dentro del entorno de protección) genera un embudo que altera la dinámica del barranco. La acumulación de agua provoca el colapso del muro del recinto monástico, al no estar este dimensionado para resistir su empuje y presión, ni el impacto de los posibles elementos arrastrados.

Fig. 17: Estrechamiento de la zona inundable del barranco del Tejar debido a la presencia del recinto monástico y otras edificaciones.

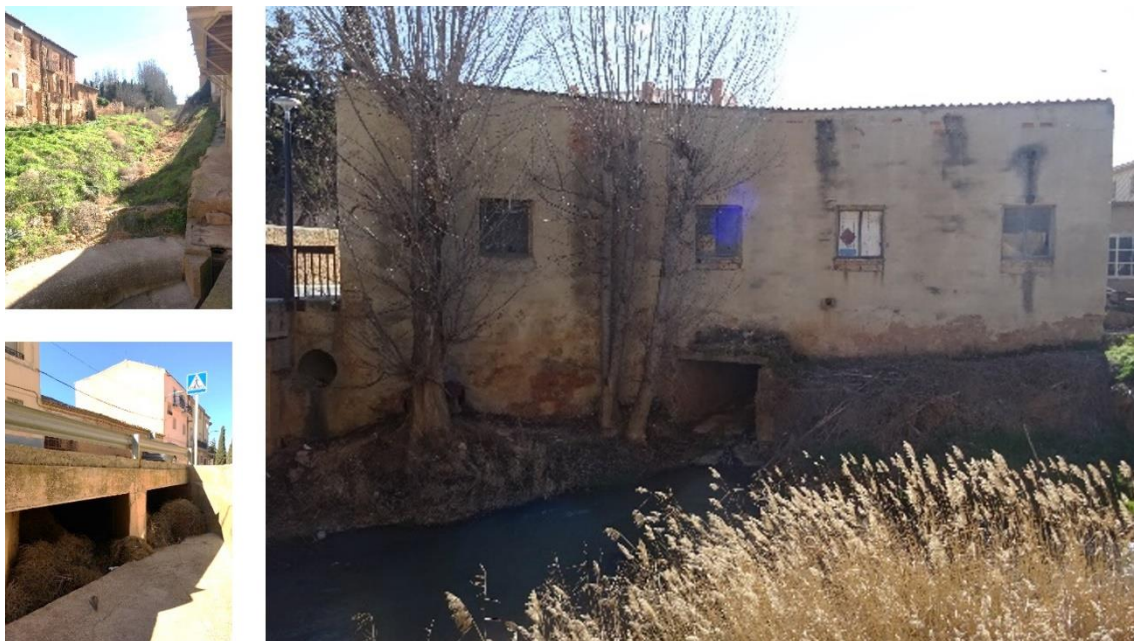
Fig. 18: Canalización subterránea del barranco del Tejar hacia el río Jalón.

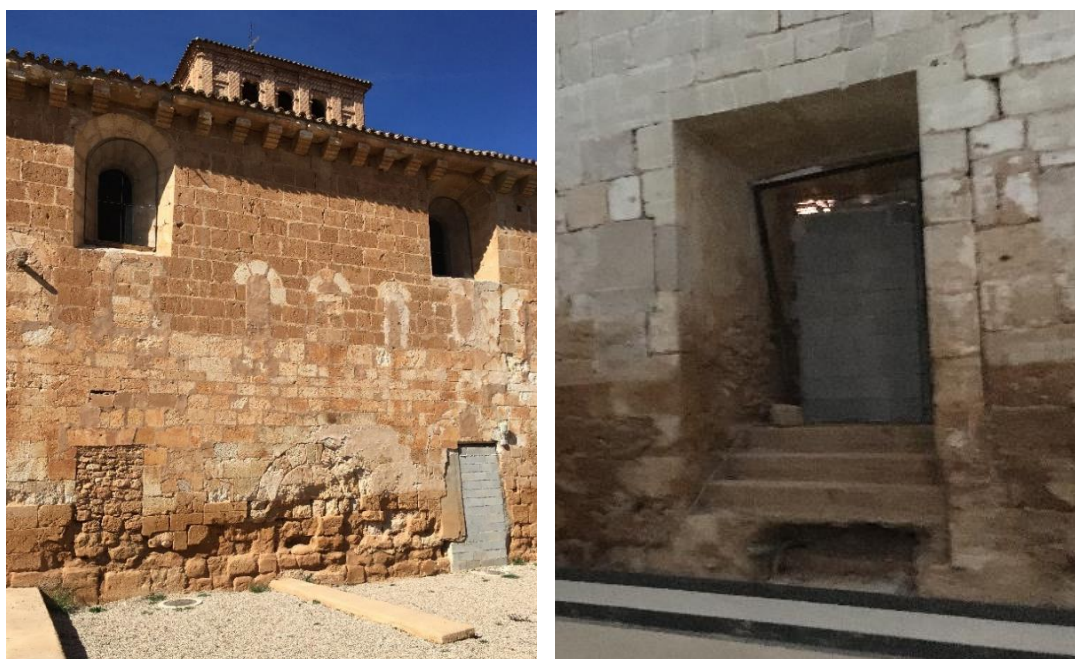
Fig. 28: Cierre preventivo de huecos tras el evento de 2018.

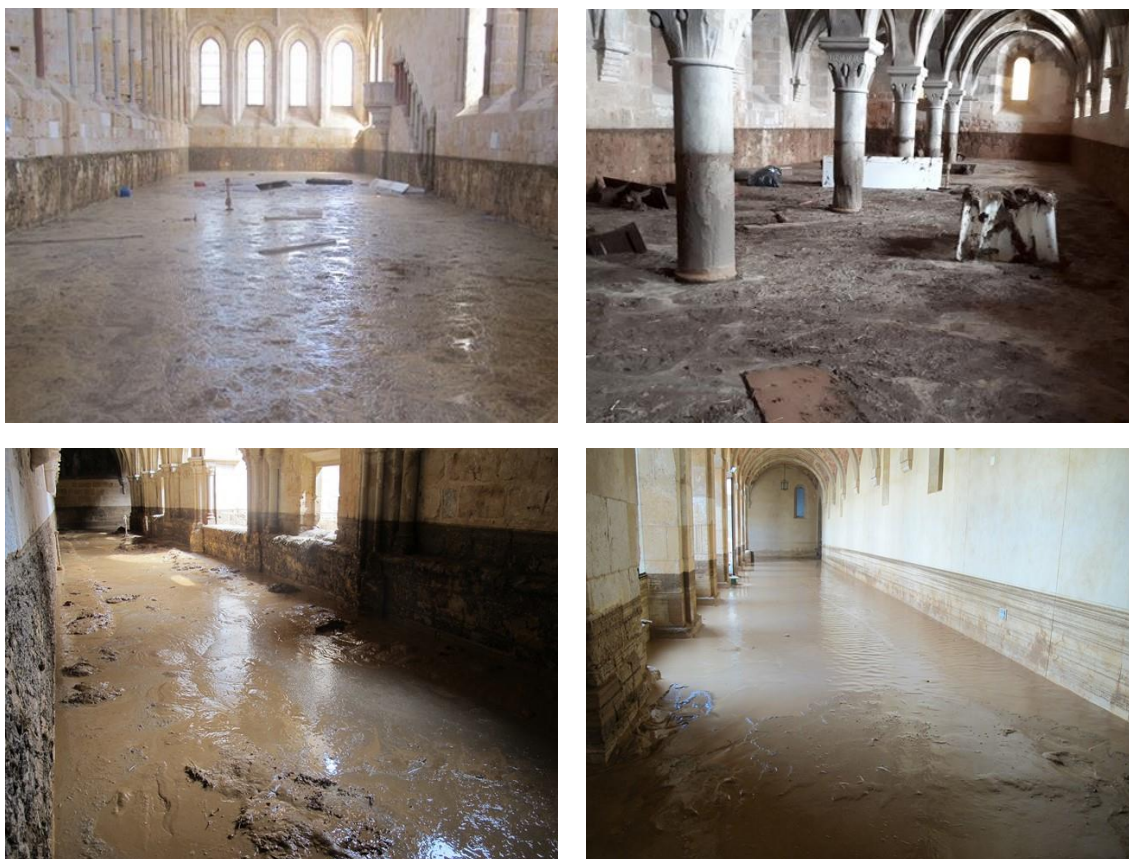
La acción directa del agua altera la capa superficial de la piedra arenisca, generando erosión y desprendimientos. A corto plazo, el material aumenta su tamaño y sufre hinchazones y deformaciones. A medio y largo plazo, la piedra saturada libera humedad, provocando la aparición de manchas, cristalizaciones y salinizaciones que disgregan el material. Por tanto, debido a la antigüedad y características del edificio y a la poca efectividad de los tratamientos hidrofugantes en este tipo de construcciones, las estrategias de adaptación deben priorizar las acciones destinadas a evitar el contacto del agua, frente a otras centradas en resistir o tolerar su entrada.

Fig. 29: Inundación en 2018: daños en refectorio, sala de conversos, claustro gótico y claustro herreriano. Monasteriohuerta.org

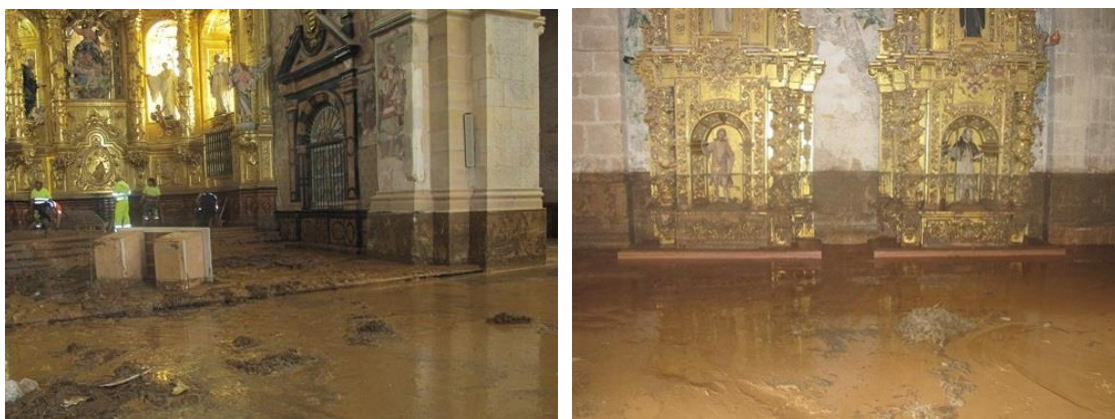
Fig. 30: Inundación en 2018: daños en iglesia y retablos. Monasteriohuerta.org

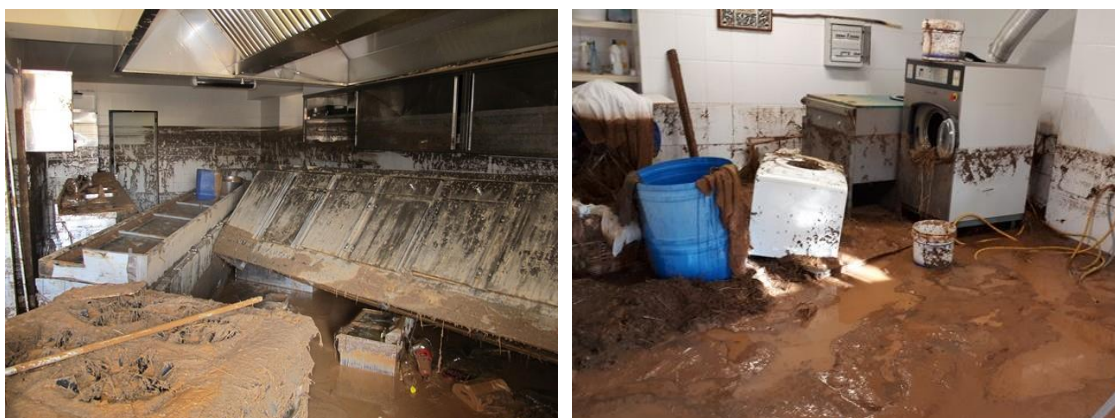
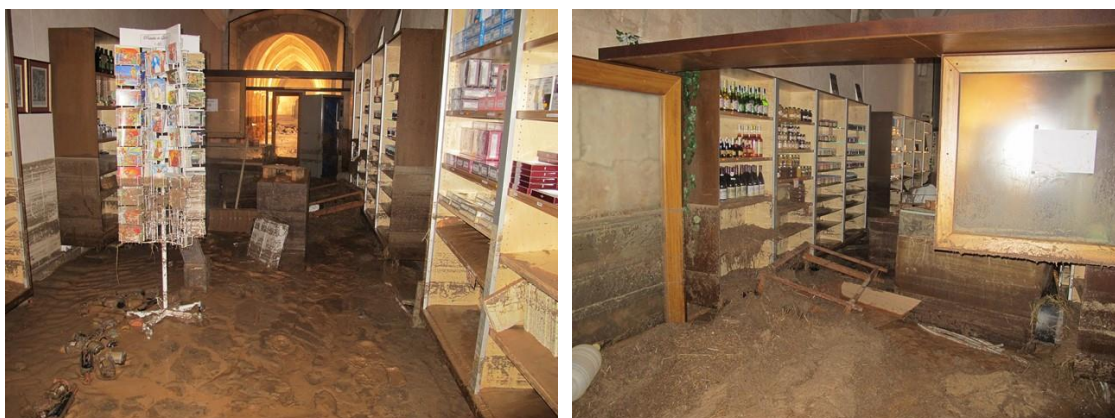
Respecto al equipamiento e instalaciones, la inundación generó también daños destacados en la cocina, lavandería, tienda y centro de recepción de visitantes. Se produjeron también daños en los cuadros e instalaciones eléctricas, así como en el foso y la cabina del ascensor.

Fig. 31: Inundación en 2018: daños en equipamiento e instalaciones. Monasteriohuerta.org

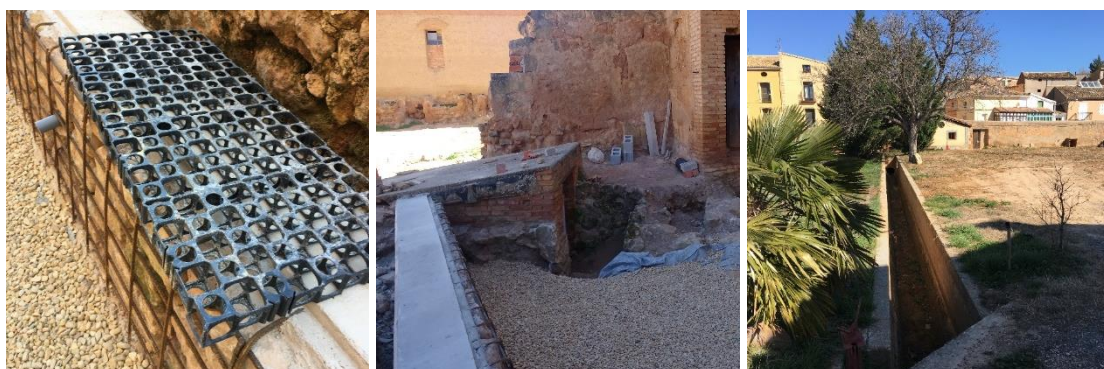
La intervención incluye un conjunto de actuaciones de emergencia orientadas a revertir los daños directos ocasionados por el episodio de inundación en el edificio y su entorno: limpiezas y reparaciones en drenaje, saneamiento, atarjea y canaletas; reparación del centro de recepción de visitantes; revestimientos de las plantas baja y semisótano; y reparaciones foso y cabina de ascensor, cuadros eléctricos e instalaciones eléctricas.

Fig. 35: Reparaciones en la red de drenaje y saneamiento.

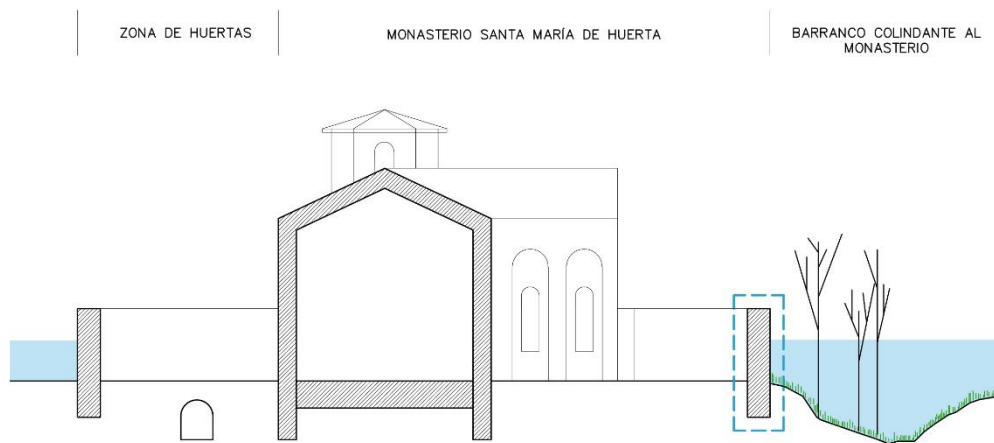
La intervención incluye la consolidación del muro exterior y la reconstrucción de los tramos sudoeste (junto al barranco) y noroeste (junto al río). La medida puede evitar el derrumbe, pero no soluciona la problemática asociada al estrechamiento del cauce. El efecto barrera puede provocar embalsamientos, y el posible colapso ante un evento extremo aumentaría la velocidad del agua, incrementando los daños aguas abajo. Esta medida requiere por tanto actuaciones complementarias para facilitar la evacuación del agua del barranco.

Fig. 36: Consolidación del muro exterior sudoeste.

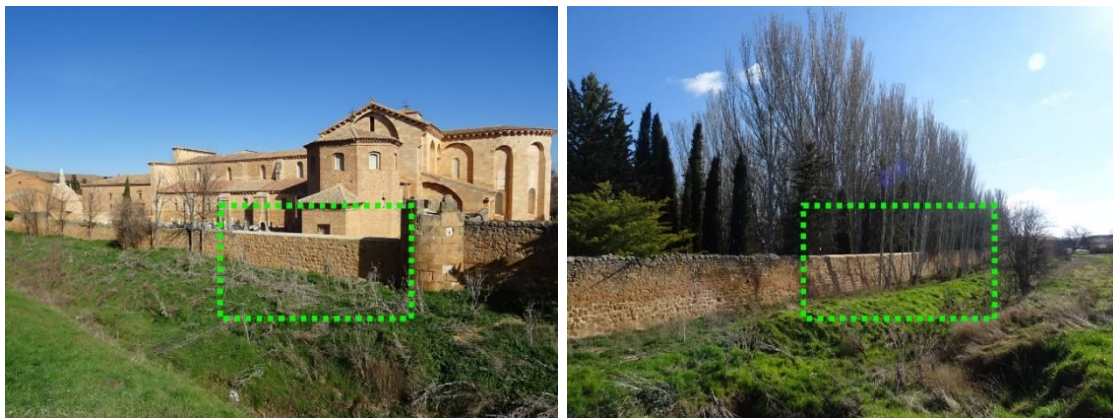
Fig. 37: Puntos de rotura en el muro sudoeste en 2015 (cementerio) y 2018 (chopera).

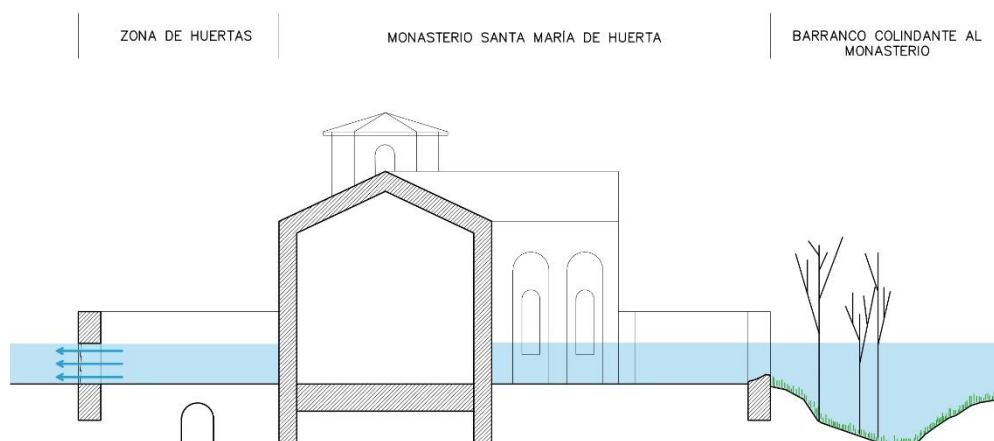
De forma complementaria, se ha procedido a la instalación de dos compuertas de evacuación en la zona noroeste del muro que funcionen como aliviaderos de emergencia. El objetivo es permitir la evacuación controlada de agua hacia el Jalón en caso de acumulación en el interior del recinto, ya sea por fuertes precipitaciones o por una nueva rotura del muro sudoeste. De esta forma se prevé y se evita la rotura brusca del muro noroeste.

Fig. 38: Compuertas de evacuación en el muro exterior noroeste.

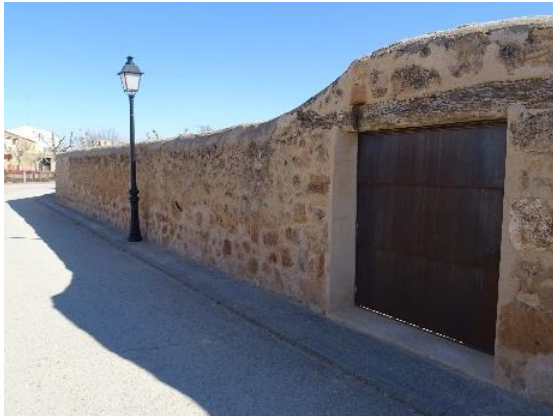
Fig. 39: Compuerta de evacuación.

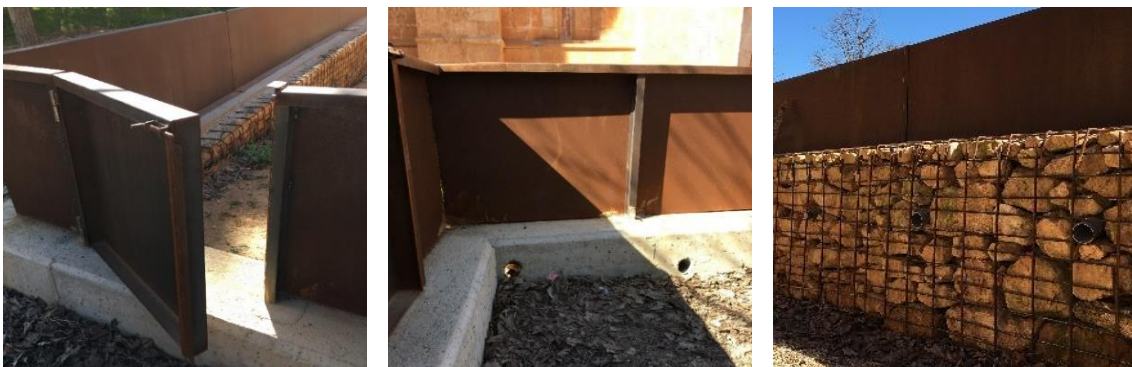
Fig. 41: Instalación de compuertas en el muro noroeste para evacuación del agua en caso de colapso del muro sudoeste.

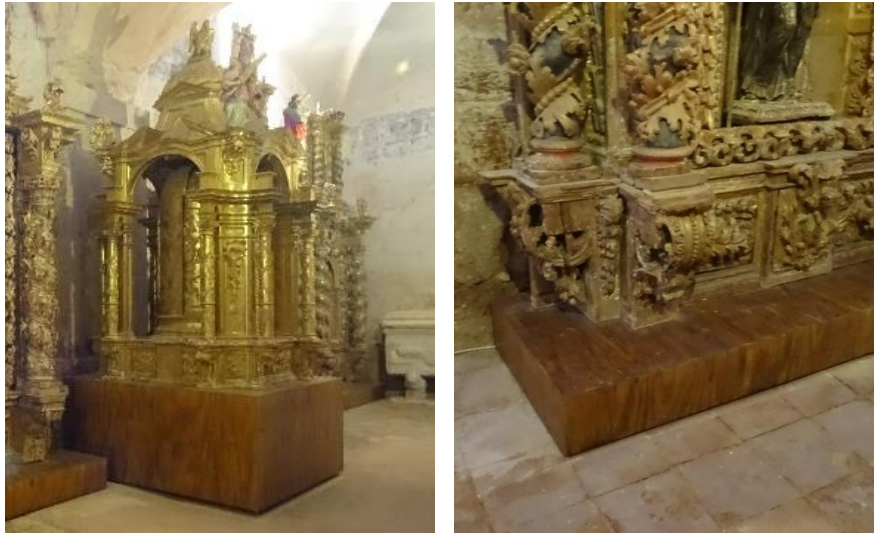
Se ha procedido a la eliminación del barro procedente de la inundación y a la limpieza de las superficies afectadas. Se realizó una primera actuación de urgencia, por el peligro de su pérdida irreversible, en los dorados y policromías de diversos retablos y custodias. En materia de carpintería, se trabajó en los plintos y estructuras de soporte para garantizar la elevación y protección de los bienes muebles frente a la humedad.

Fig. 43: Restauración de bienes muebles.

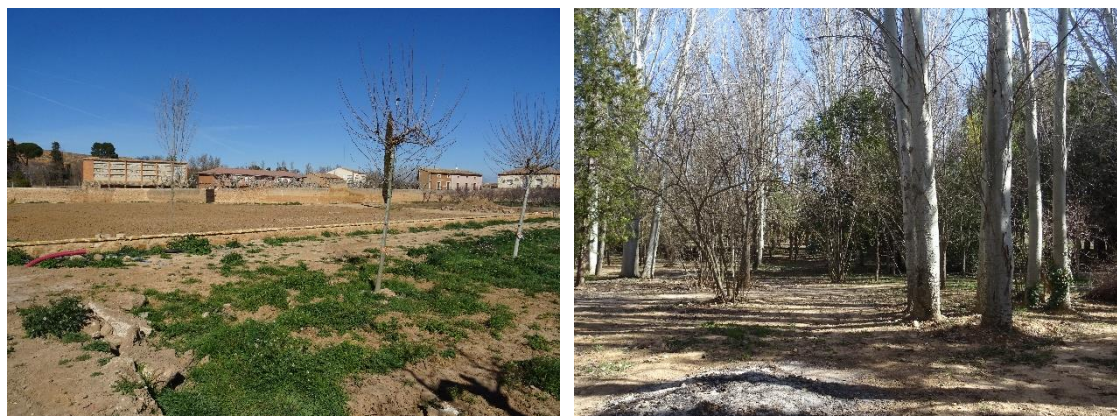
Fig. 46: Recinto del Monasterio de Santa María de Huerta: usos compatibles con la inundación: huertas, choperas.

La actuación exige distinguir qué usos del recinto son compatibles con la inundación y definir con precisión el perímetro de la zona protegida. Asimismo, requiere un conjunto de medidas para facilitar el paso libre del flujo sin obstruir su movimiento natural: eliminación de obstáculos, edificaciones auxiliares en sentido de la corriente, alteraciones topográficas, o espacios verdes que ralenticen y drenen el agua. De este modo, el conjunto se anticipa en su diseño a la posible presencia del agua, contribuyendo a la mejora de la percepción del riesgo en lugar de ocultarlo.

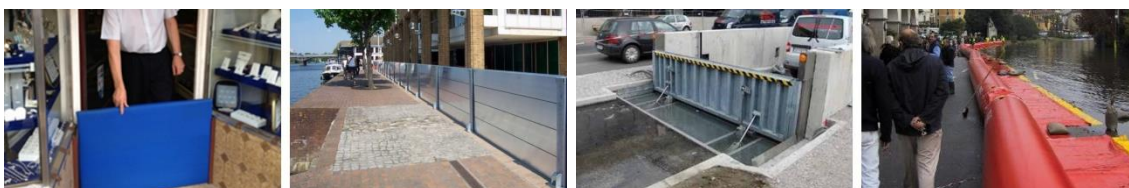
Para posibles puntos de entrada de agua (en obras de acondicionamiento o en zonas no protegidas por las estrategias anteriores), o como protección adicional ante eventos extremos, las barreras temporales ofrecen una solución sencilla y versátil para resistir el riesgo de inundación. Para ser efectivas, deberán cumplir una serie de requisitos: altura superior a la máxima cota de inundación prevista, estanqueidad, resistencia tanto a la presión del agua como al impacto de elementos arrastrados y disponibilidad tanto de tiempo como de recursos suficientes para su instalación.

Fig. 49: Ejemplos de barreras temporales. Desmontables (Fuente: CAG Canalizaciones), apilables (Fuente: Flood Control International), abatibles (Fuente: Aggères), e hinchables (Fuente: Tandem HSE).

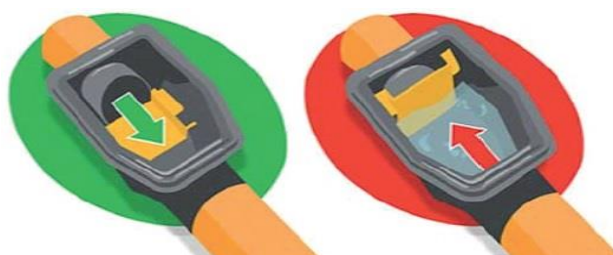
Fig. 51: Válvula antirretorno. Guía para la reducción de la vulnerabilidad de los edificios frente a las inundaciones.

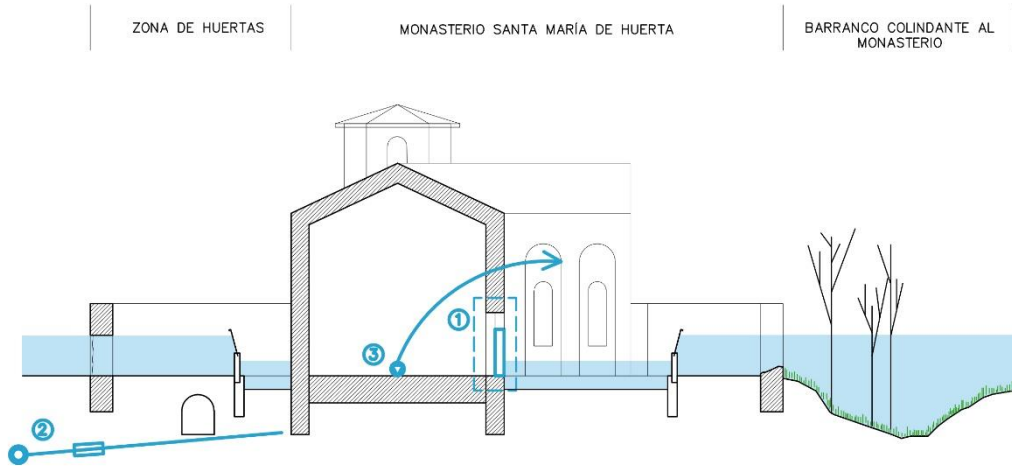
Fig. 52: Medidas complementarias: esquema en sección. 1 barreras temporales, 2 sistemas antirretorno, 3 bombas de achique y SAI.

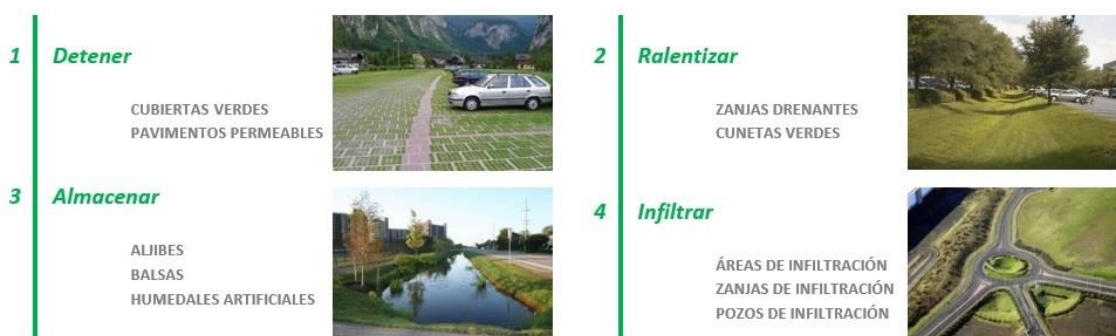
Los sistemas urbanos de drenaje sostenible (SUDS) son una herramienta preventiva de gestión del agua de lluvia que contribuye a minimizar los efectos de las inundaciones. Su estrategia se basa en dos objetivos principales: reducir la cantidad de agua que llega al punto final de vertido, y mejorar la cantidad y calidad del agua que se vierte e infiltra al medio natural.

Fig. 55: Tipología de SUDS. Guías de adaptación al riesgo de inundación: sistemas urbanos de drenaje sostenible. 2019.
