CASO PILOTO

EXPLOTACIÓN AGRÍCOLA “FINCA BOBADILLA” (T.M. JARAÍZ DE LA VERA, CÁCERES)

Julio, 2022

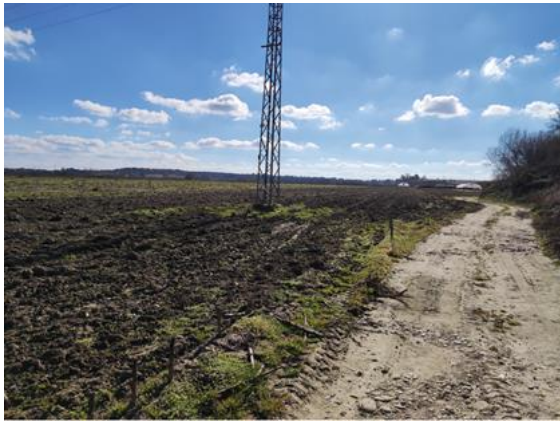
Foto 1. Camino de zahorra

Desde las edificaciones situadas al norte de la explotación comienza un camino de zahorra, con un trazado contiguo a la garganta y después recto hasta la balsa, a la que bordea para continuar hasta la linde con el río Tiétar.

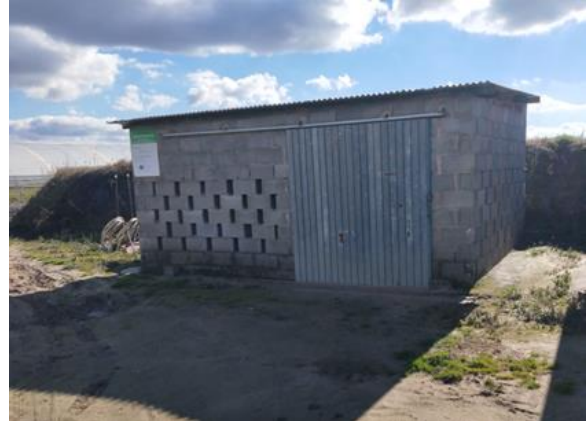
Foto 2. Caseta de bombeo

Adyacente a la balsa, se ha dispuesto una caseta que protege la bomba y el motor que permiten el riego de la finca. La caseta está formada por bloques de hormigón con huecos a partir de la segunda hilera y una puerta corredera metálica.

- **Caseta de bombeo.** La caseta contiene el grupo de bombeo y el motor que la acciona. Solo se vería afectada por la T500 con una altura de 0,64 m y las aguas producirían daños en la bomba y en el motor.

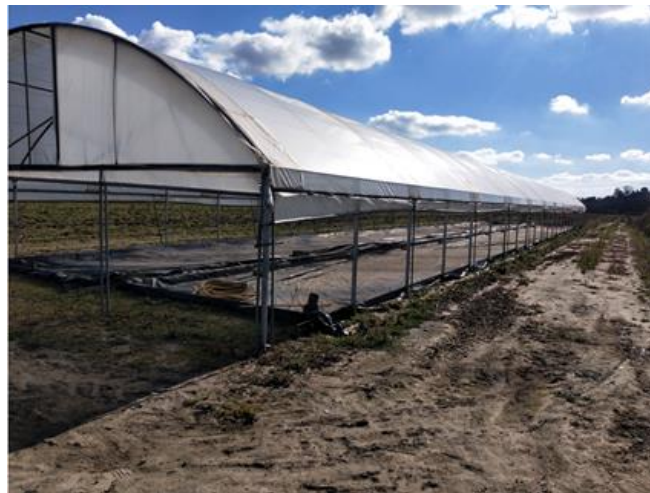
Foto 3. Invernadero

Recinto formado por una estructura metálica básica y provisto de una cubierta exterior translúcida de plástico. Tiene un tamaño de 9 m de ancho y 50 m de largo. Se utiliza como semillero, para la producción de cepellones colocados en bandejas flotantes.

- **Invernadero.** El semillero contiene los cepellones en bandejas flotantes. En caso de inundación, se produce la pérdida total de las bandejas por el arrastre del agua. Al situarse en el punto más alto de la parcela, solo resulta afectada por la inundación de T500, siendo mínimos los daños producidos en la estructura por la reducida cota de agua.

- 1) **Elevación del semillero.** Se propone la elevación de las bandejas de cepellones mediante una tarima de madera anclada al terreno que permita evitar el nivel de agua para T500.

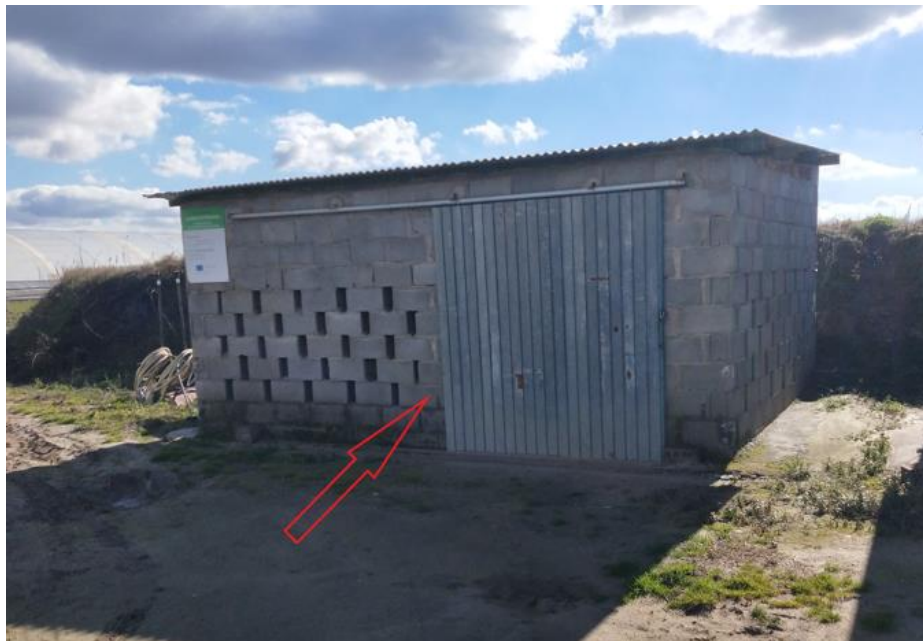
Foto 4. Puntos de entrada en la caseta de bombeo

Respecto a la caseta de bombeo, la entrada del agua se produce a través de la puerta corredera de tamaño 3x2 m y de los huecos en la pared del muro.

- 2) **Impermeabilización de la caseta de bombeo** mediante la impermeabilización de las paredes y la construcción de una pequeña ventana que permita la salida de gases cuando el motor y la bomba se encuentren en funcionamiento.
- 3) **Instalación de una barrera de compuertas desmontables anti-inundación** en el portón de la caseta de bombeo.
- 4) **Cambiar el cultivo actual de tabaco y pimiento por especies resistentes a las inundaciones.** Las plantaciones agroforestales (tipo chopera o similar), por ejemplo, además de resistir mejor el efecto de las crecidas, reducen la pérdida de suelo.
- 5) **Mejorar la cobertura de los seguros** valorando la ampliación de la cobertura para incluir las instalaciones y los equipos de riego.

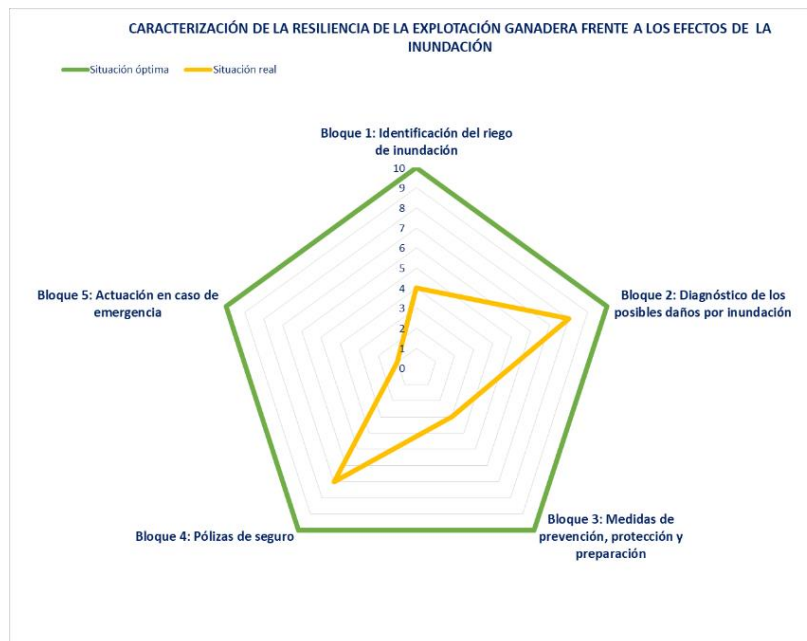
Figura 2. Caracterización de la resiliencia de la explotación frente a las inundaciones

En base a estos cinco bloques se ha elaborado el gráfico resumen que representa la resiliencia de la explotación. De un modo resumido, el nivel actual de concienciación y preparación del titular y de la explotación al riesgo de inundación es moderado. Por su parte, la explotación agrícola ya ha experimentado un primer impulso en la mejora de su autoprotección por cuenta del titular, tras aplicar una medida de adaptación de la tipología de las que se plantean en la *Guía*. No obstante, existen oportunidades para mejorar aún más el nivel de resiliencia al haberse constatado, tras inundaciones posteriores, que las medidas implantadas tienen una eficacia limitada.

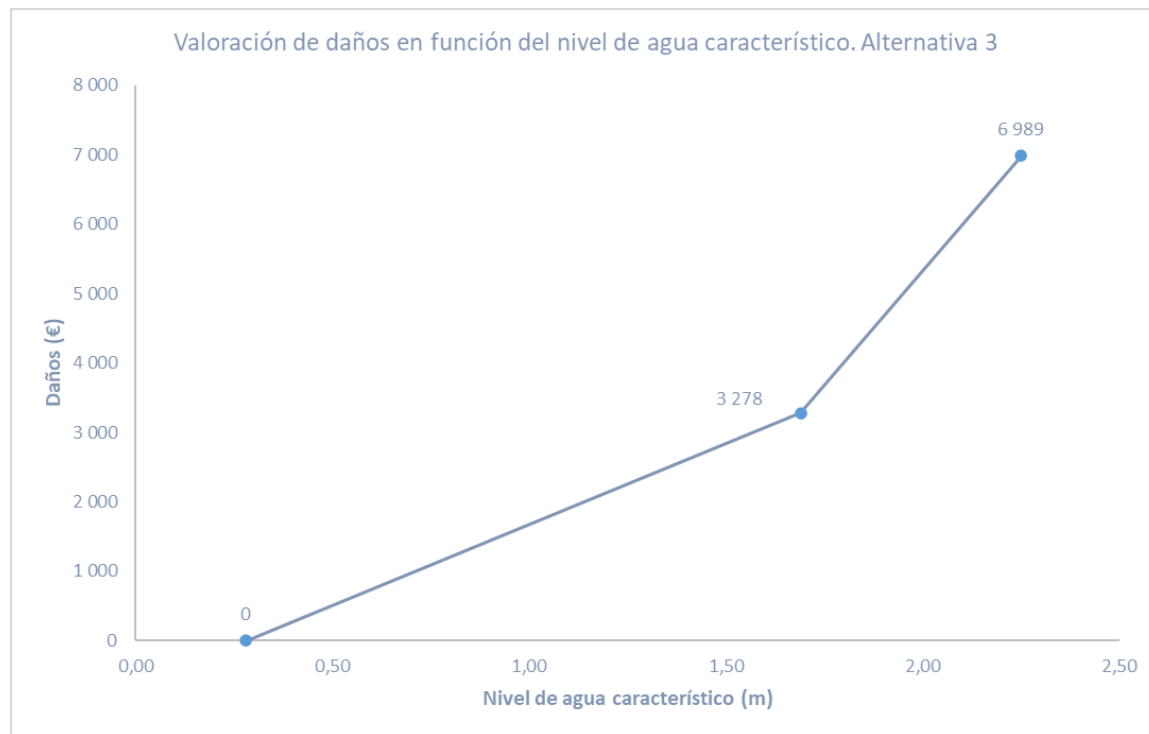
Gráfico 4. Curva de daños de la explotación agrícola. Alternativa 3

- Coste de restaurar el suelo dañado por las inundaciones. Se ha supuesto que las superficies afectadas por las cárcavas para cada Ti, se reducen con este tipo de cultivo a la décima parte de las consideradas con el cultivo actual de pimiento y tabaco.
