CASO PILOTO

EXPLORACIÓN DE OLIVAR EN EL T.M. DE MENGÍBAR (JAÉN)

Septiembre, 2022

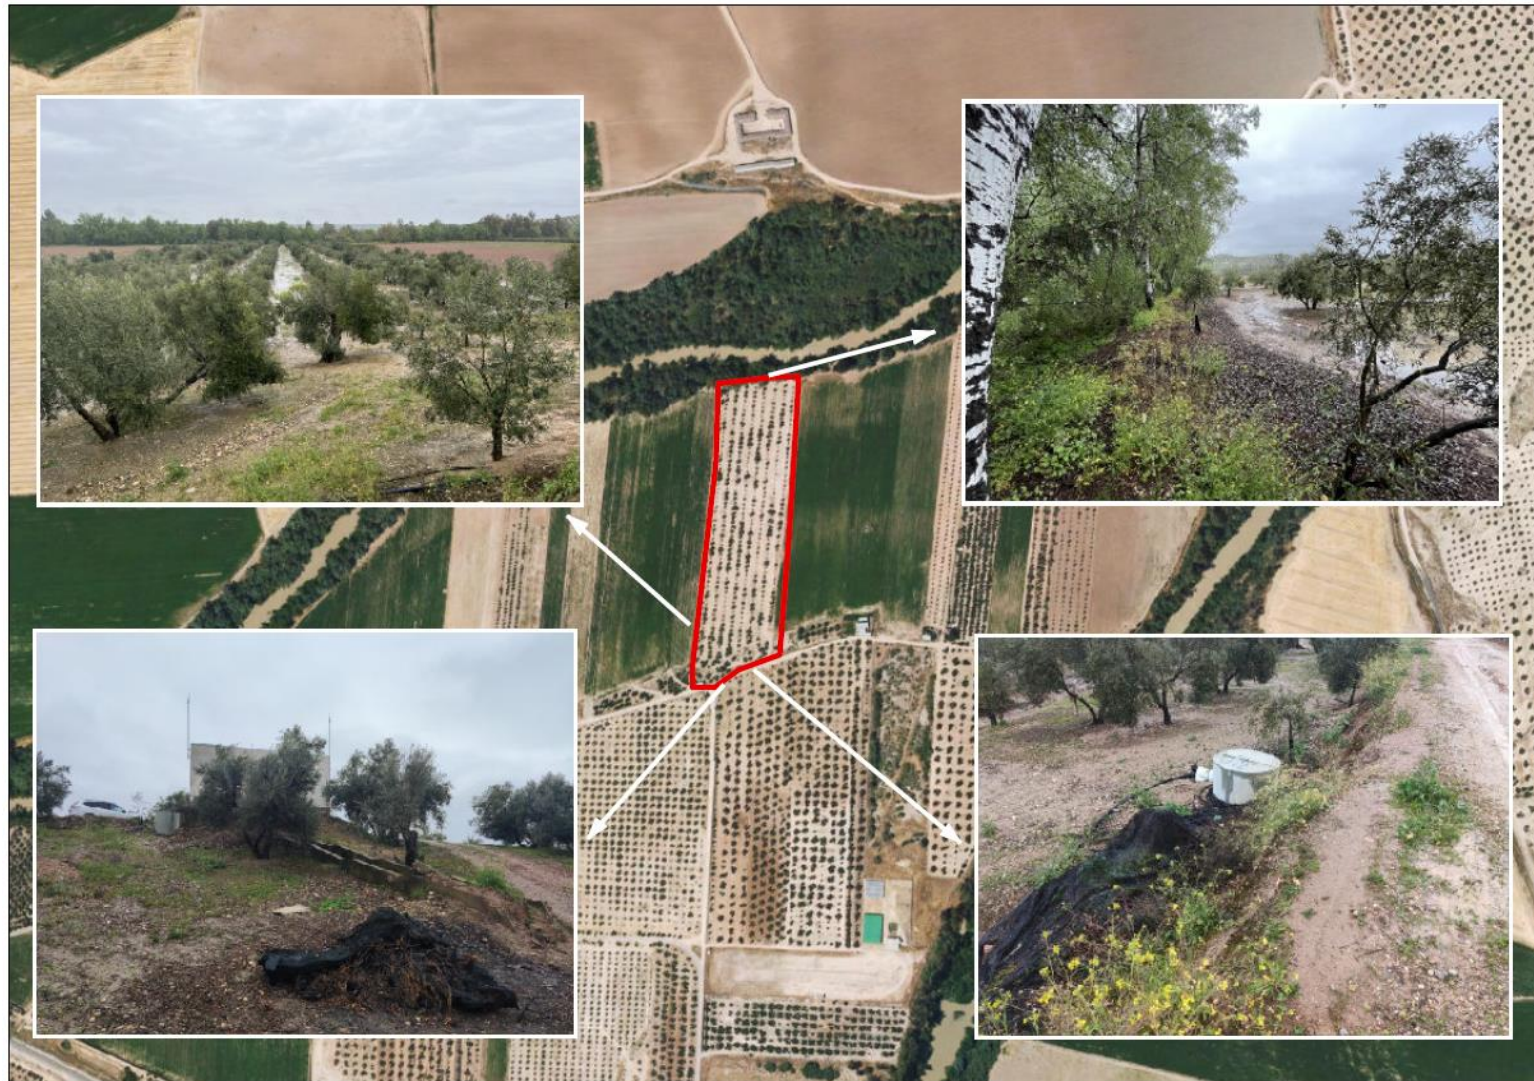
Figura 1. Distribución funcional de la explotación

En la figura siguiente se presenta una panorámica de la explotación olivarera:

- **Accesos:** El acceso a la parcela se realiza a través de la carretera de la estación de Espeluy JV-2304 de la que deriva un camino que concluye en el río Guadalquivir. La parcela limita al sur con el mencionado camino, que discurre 4 metros elevado sobre la parcela y genera un efecto dique.
- **Cultivo:** Consta de 2,86 ha olivar en marco tradicional, con una producción media anual de 23 toneladas anuales de aceitunas.

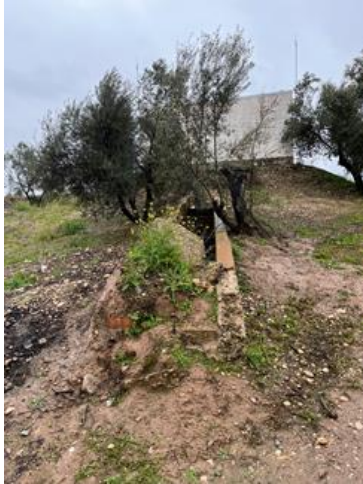
Foto 5. Toma de agua del canal de la CR

- **Red de riego:** El agua captada del río Guadalquivir se suministra a la explotación mediante un sistema presurizado, cuyo titular es la comunidad de regantes de las Vegas Bajas del Guadalquivir, a una arqueta de riego localizada en el extremo suroeste de la parcela. En la explotación, el riego se distribuye mediante presión, situándose las tuberías bajo tierra. Finalmente, se produce un riego por goteo.

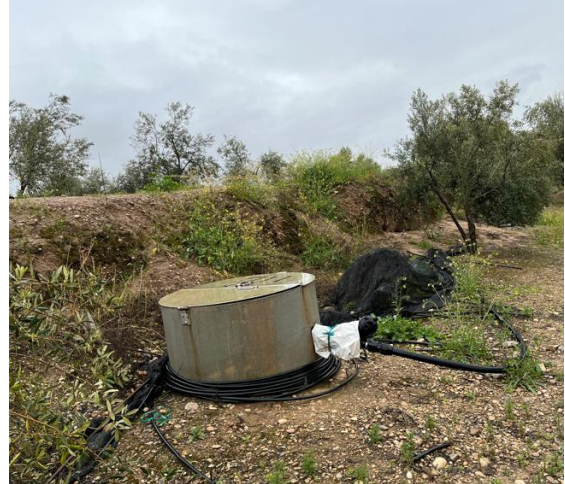
Foto 6. Arqueta de riego

El sistema de riego es por goteo. La red consta de tuberías enterradas que parten de una arqueta con un aforador que controla el caudal derivado para el riego. La explotación está asociada a la comunidad de regantes de Vegas Bajas del Guadalquivir.

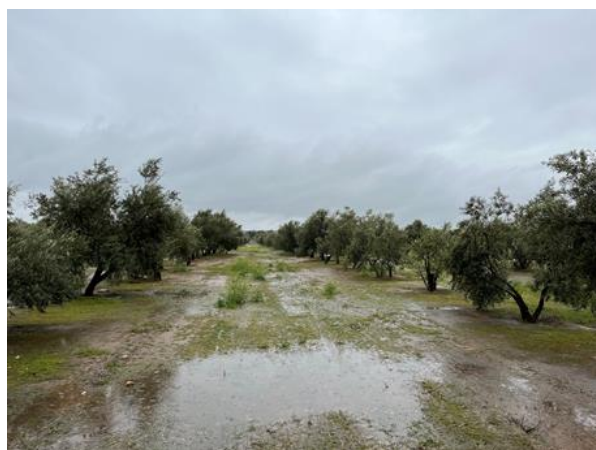
Foto 7. Encharcamiento de los olivos

- **Cultivos.** El olivar puede verse afectado por la inclinación de los árboles, sedimentos depositados y asfixia radicular, en caso de que el tiempo de permanencia sea alto.
- **Caseta de riego.** Para los periodos de retorno más altos la caseta de riego podría ser afectada, pero es titularidad de la comunidad de regantes.
- **Arqueta de riego:** Pequeño depósito que sirve para enlazar y distribuir el agua para el riego de los olivos. Situada al pie del camino de acceso, solo se vería afectada para periodos de retorno de 100 y 500 años.

2. **Manejo del suelo con cubiertas vegetales.** Se trata de un sistema de manejo del suelo que favorezca el desarrollo de un sistema radicular superficial y mejore la estructura del suelo. La inclusión de cubiertas vegetales vivas permite la mejora de la capacidad de infiltración en el suelo, al incrementar su porosidad, reduciendo el riesgo de asfixia radicular y la pérdida de suelo por las escorrentías y arrastres del agua.

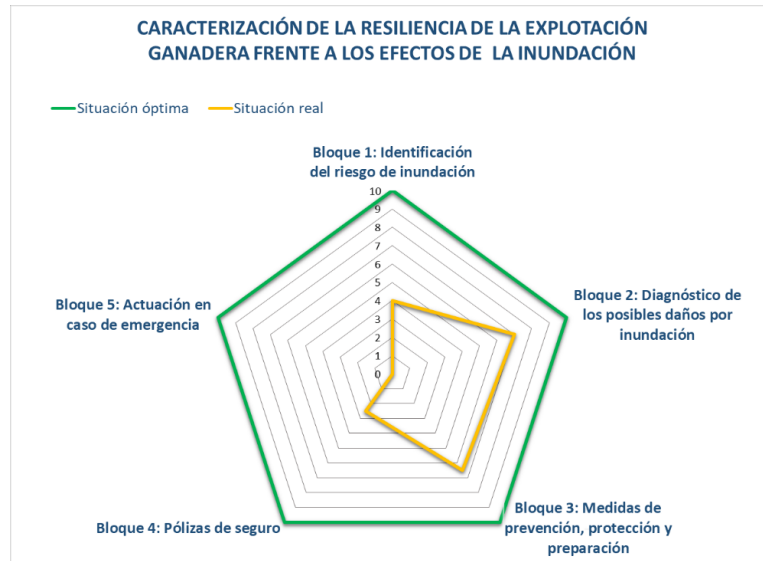
Gráfico 1. Caracterización de la resiliencia de la explotación frente a las inundaciones

- El bloque 1 evalúa el grado de identificación del riesgo de inundación. El titular conoce su nivel de riesgo, pero no sabe cómo acceder a las fuentes de información oficiales sobre predicciones meteorológicas e hidrológicas, ni a la cartografía de zonas inundables. No conoce la documentación recogida en el SNCZI en lo que se refiere a mapas de riesgo o a la zona de flujo preferente.

- El bloque 2 alude a la identificación de posibles daños por inundaciones. El titular conoce las causas de las inundaciones y los mecanismos por los que el agua entra en sus tierras e infraestructuras, así como los activos que se ven afectados.

- El bloque 3 analiza las medidas de prevención, protección y preparación que se podrían aplicar y las que ya se han puesto en marcha. Tras varias inundaciones, el titular no ha implementado medidas de adaptación a la inundación.

- El bloque 4 valora las coberturas de seguros contratados para paliar los efectos de las inundaciones. El titular no dispone de seguro para el olivar, ni para la infraestructura de riego.

- El bloque 5 evalúa los procedimientos de actuación frente a emergencias. No existe un plan de emergencia.

En base a estos cinco bloques se ha elaborado el gráfico resumen que representa la resiliencia de la explotación. De un modo resumido, el nivel actual de concienciación y preparación del personal y de la explotación al riesgo de inundación presenta oportunidades de mejora.

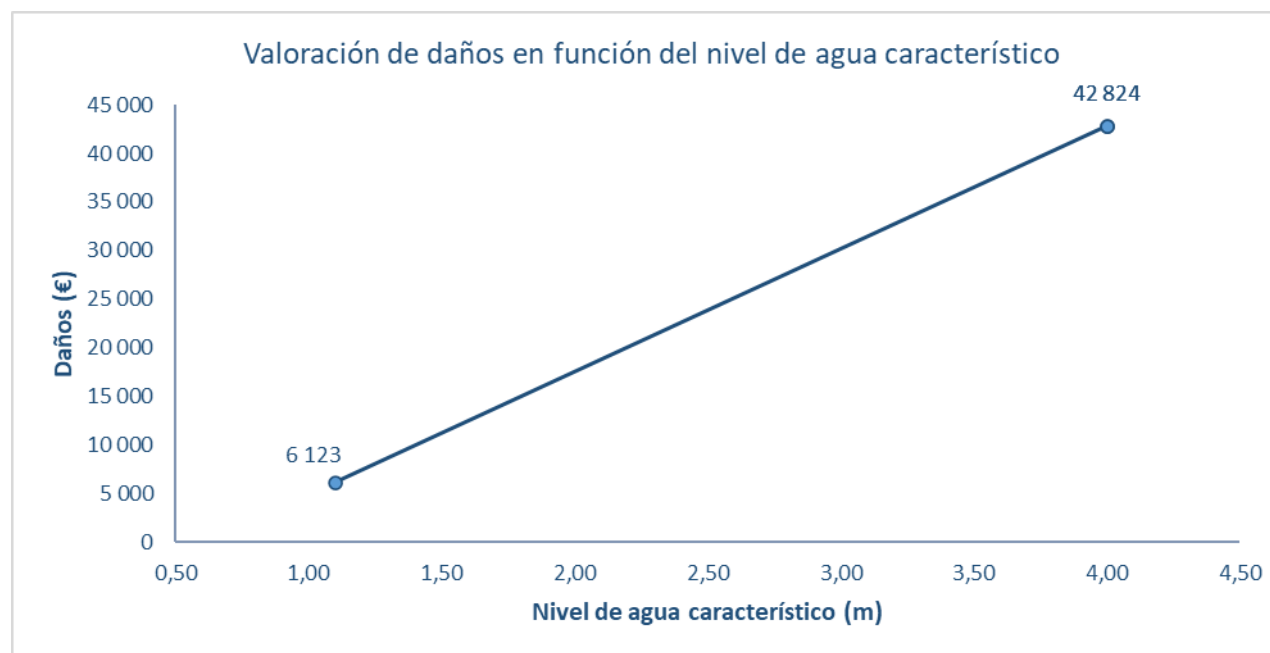
Gráfico 2. Curva de daños de la explotación agraria. Situación actual

En este caso, en la situación actual, sin tomar nuevas medidas, se producirían unos daños anuales medios de 2.851 €. En 30 años los daños totales alcanzarían 85.542 €.

Elementos de la explotación	Medición		Valor de la explotación		Periodo de retorno								
	Unidad (ud)	Valor	Pre-cio/ud (€/ud)	Precio total (€)	T10			T100			T500		
					Nivel Max (m)	Afección (%)	Pérdidas (€)	Nivel Max (m)	Afección (%)	Pérdidas (€)	Nivel Max (m)	Afección (%)	Pérdidas (€)
Cultivos													
Restauración del terreno	ha	2,83	1.900	5.434	1,10	10,00	543	4,00	100	5.434	4,00	100	5.434
Olivos	ud	2,83	5.000	14.300	1,10	0	0	4,00	30	4.290	4,00	30	4.290
Producción de los olivos	kg	23.000	0,70	16.100	1,10	30	4.830	4,00	100	16.100	4,00	100	16.100
Infraestructura de riego													
Arqueta	ud	1	2.000	2.000	0,00	0	0	4,00	100	2.000	4,00	100	2.000
Tuberías goteo	ud	1	15.000	15.000	1,10	5	750	4,00	100	15.000	4,00	100	15.000
Total				52.834			6.123			42.824			42.824

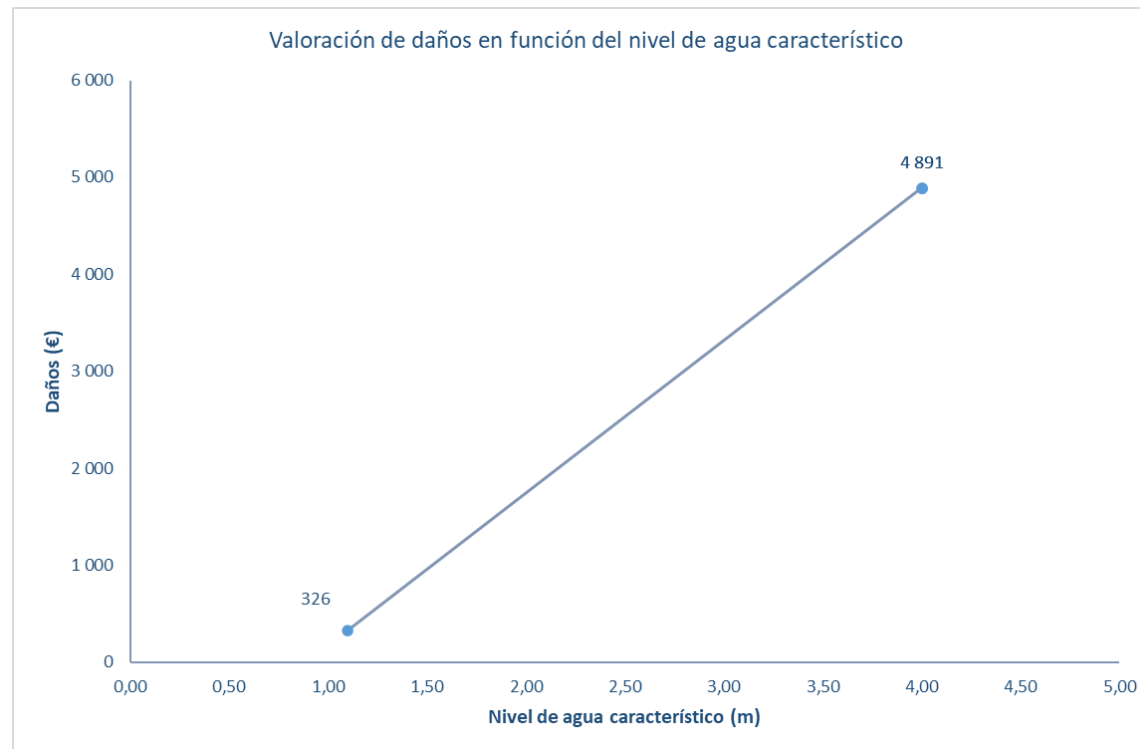
Gráfico 3. Curva de daños de la explotación agraria. Alternativa 1

Elementos de la explotación	Medición		Valor de la explotación		Periodo de retorno								
	Unidad (ud)	Valor	Precio/ud (€/ud)	Precio total (€)	T10			T100			T500		
					Nivel Max (m)	Afección (%)	Pérdidas (€)	Nivel Max (m)	Afección (%)	Pérdidas (€)	Nivel Max (m)	Afección (%)	Pérdidas (€)
Cultivos													
Restauración del terreno	ha	2,83	1.900	5.434	1,10	6,00	326	4,00	90	4 891	4,00	90	4 891
Olivos	ud	2,83	5.000	14.300	1,10	0,00	0	4,00	30	0	4,00	30	0
Producción de los olivos	kg	23.000	0,70	16.100	1,10	30	0	4,00	100	0	4,00	100	0
Infraestructura de riego													
Arqueta	ud	1	2.000	2.000	0,00	0	0	4,00	100	0	4,00	100	0
Tuberías goteo	ud	1	15.000	15.000	1,10	5	0	4,00	100	0	4,00	100	0
Total				52.834			326			4.891			4.891
