CASO PILOTO

EXPLOTACIÓN GANADERA “NUESTRA SEÑORA VIRGEN DE LA CABEZA” (T.M. ANDÚJAR, JAÉN)

Septiembre, 2022

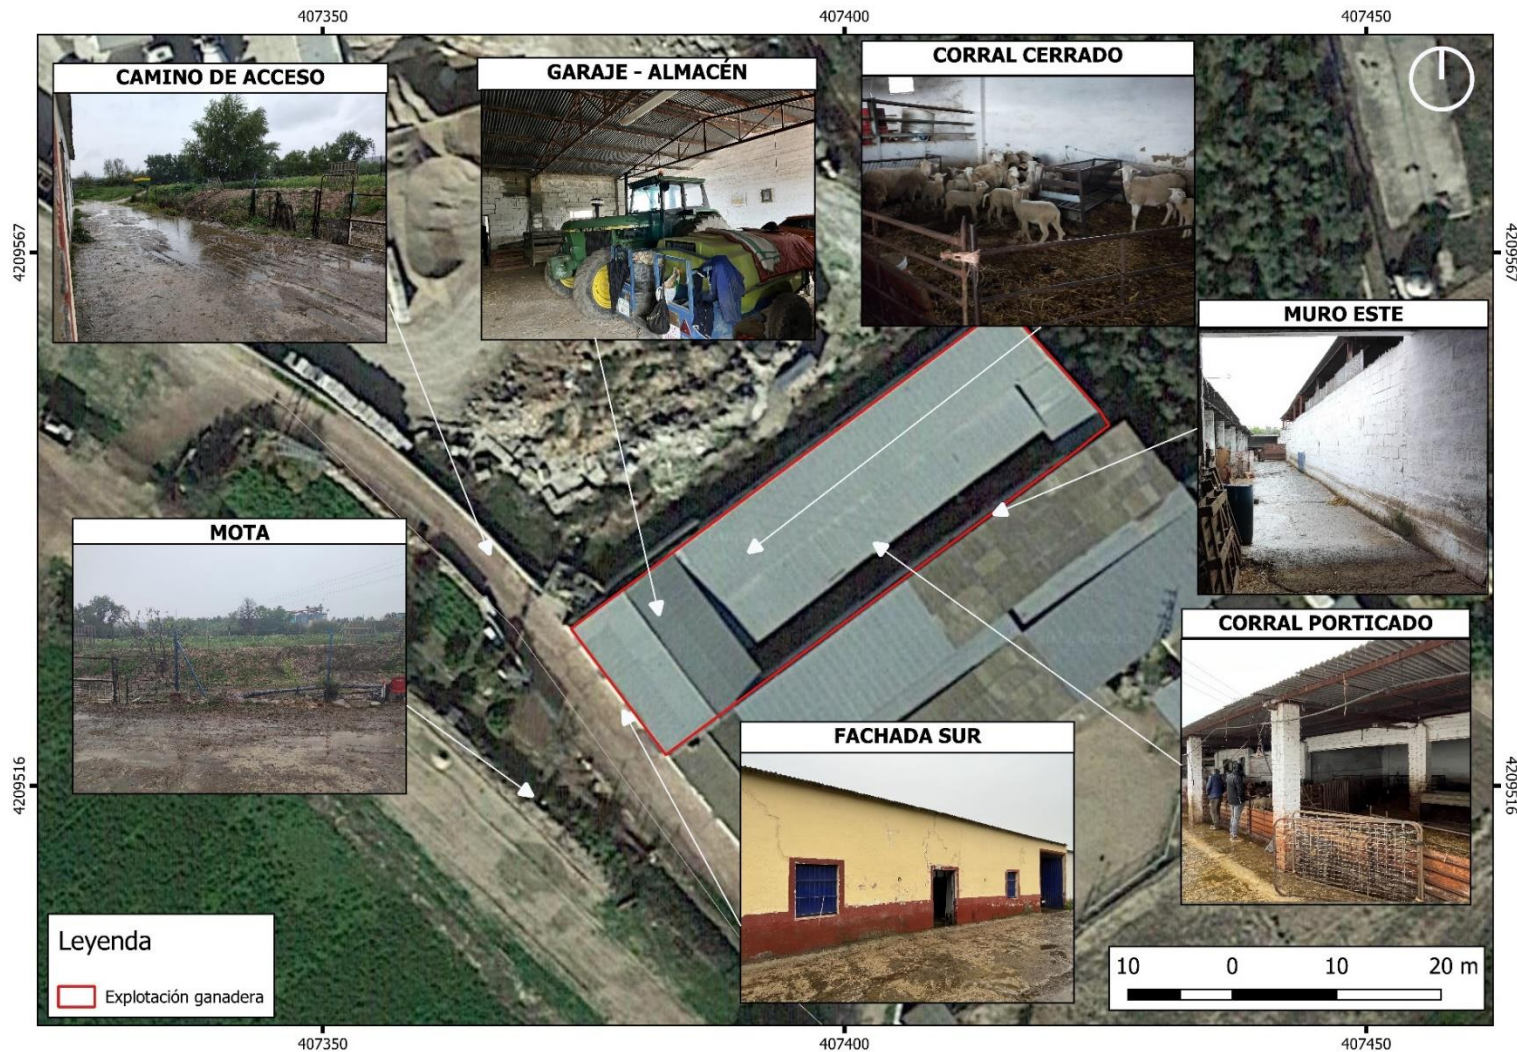
Figura 1. Distribución funcional de la explotación

Además de los propios animales, la explotación dispone de dos edificaciones conectadas entre sí. La primera edificación cumple la función de almacén tanto de los equipos y la maquinaria (tractor, grúa y atomizador) como de las alpacas de heno y paja para la subsistencia de los animales. En cuanto a la segunda edificación, ésta cumple la función de corral destinado al alojamiento y alimentación de la cabaña ganadera. Una panorámica de la misma se puede observar en la figura siguiente:

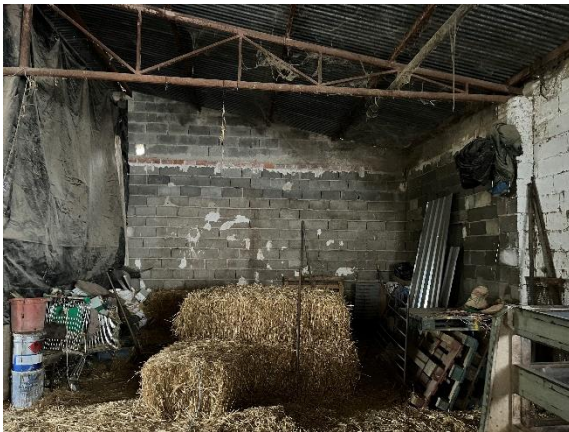
Foto 1. Alpacas de paja

- **Almacén y garaje:** El acceso al interior de la finca se realiza a través de las dos puertas ubicadas en la fachada sur de esta edificación. En el interior de dicha construcción se guarda la maquinaria (tractor, grúa y atomizador) y se almacenan los alimentos destinados a la subsistencia de los animales (alpacas de heno y paja).

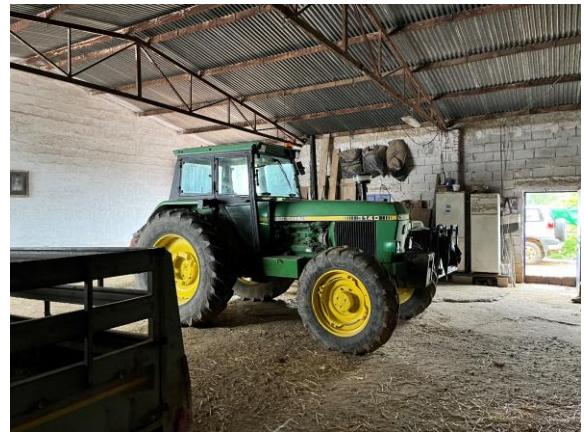
Foto 2. Maquinaria. Tractor

- **Maquinaria.** La maquinaria se podría ver afectada por las inundaciones, dejándola inservible parcial o temporalmente. Sin embargo, no se espera que se produzcan daños en ésta ya que, en época de inundaciones, el propietario traslada la maquinaria a una zona sin peligro de inundación.

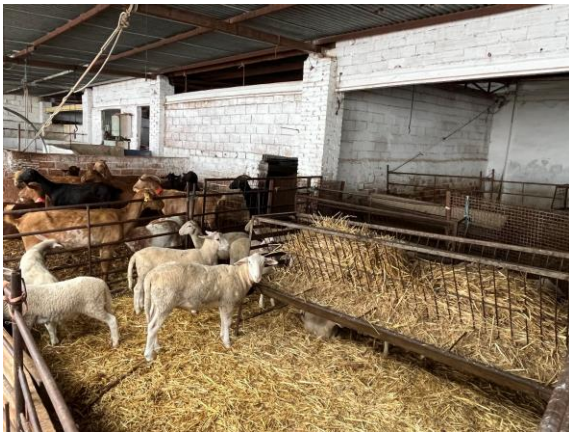
Foto 3. Equipos. Comederos, forrajeras y bebederos

- **Corral techado:** Edificación en forma de L, conectada con la construcción descrita anteriormente. Está destinada al alojamiento de la cabaña ganadera, equipada con forrajeras y bebederos, y dispuesta en secciones mediante rediles metálicos.

- **Establos:** Pueden sufrir daños tanto en los elementos estructurales como en los equipos e instalaciones (bebederos, forrajeras, comederos y cerramientos metálicos).

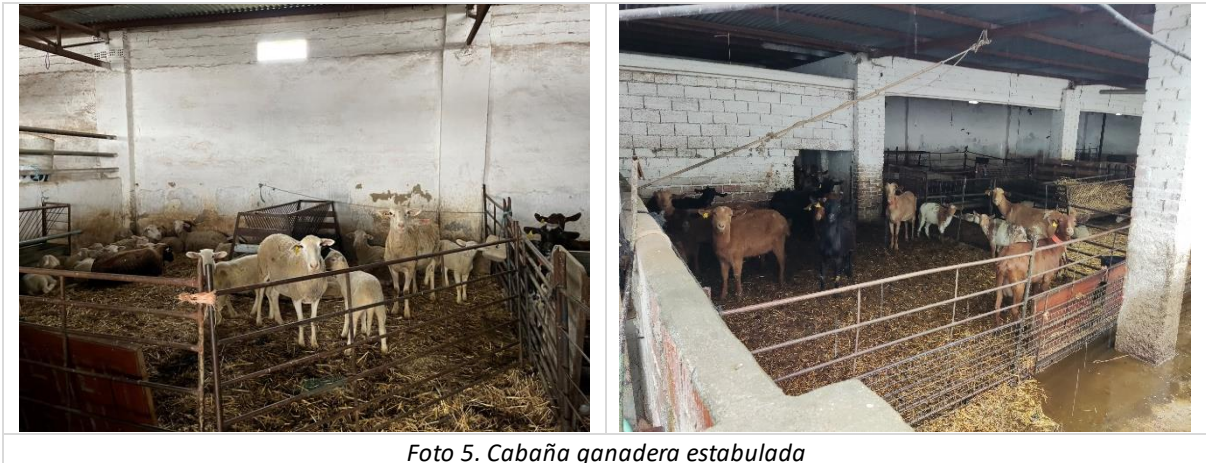
Foto 5. Cabaña ganadera estabulada

En el momento de la visita, la explotación ganadera de sistema intensivo y estabulado albergaba unos 300 animales dentro de la finca y otros 100 más se encontraban pastando en las afueras de ésta. La principal actividad es la reproducción de las hembras destinadas a la producción de corderos para su cría, engorde y posterior venta.

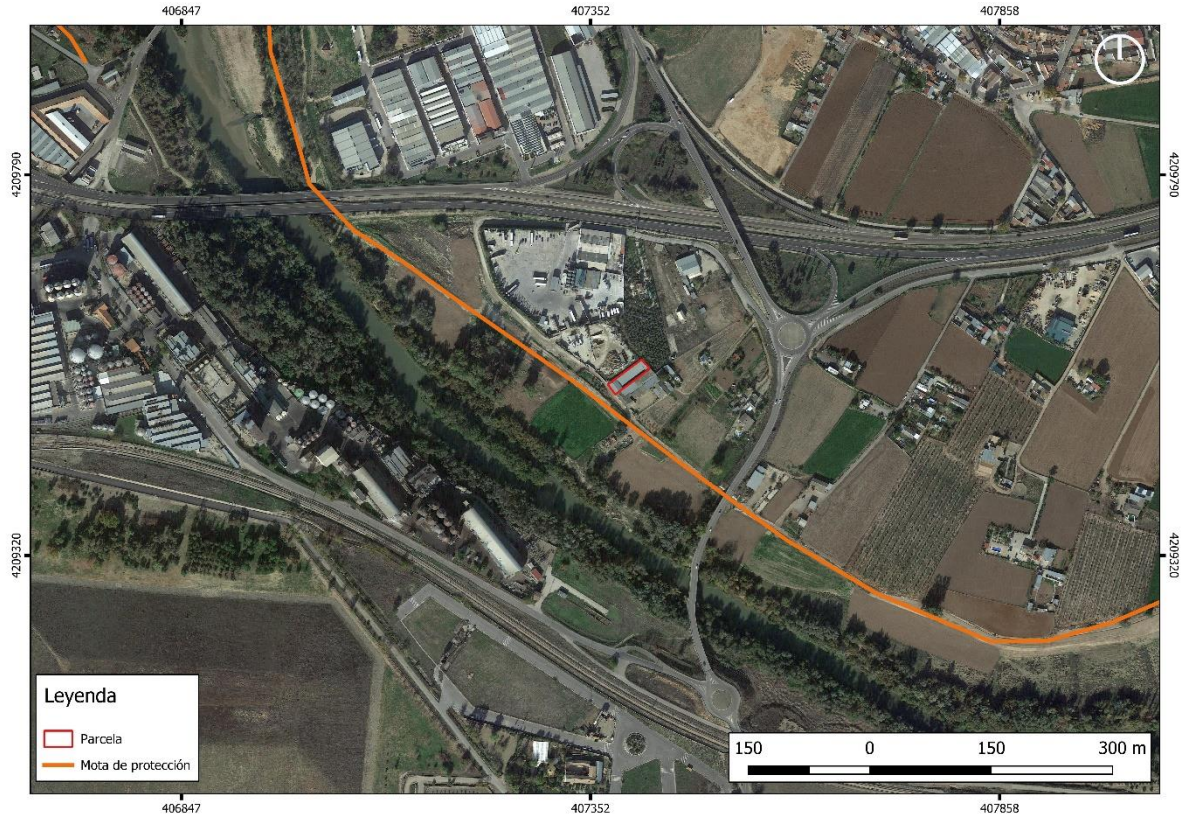
Mapa 4. Mota de protección margen derecha del río Guadalquivir

Los efectos de los desbordamientos anteriores se ven paliados por las obras ejecutadas en 2008 del proyecto de acondicionamiento del río Guadalquivir a su paso por Andújar, margen derecha aguas abajo del Puente Romano y margen izquierda aguas abajo del Puente de la Autovía A-4 TT/MM de Andújar y Marmolejo (Jaén). Estas obras incluyeron una mota que protege la finca y sus alrededores frente al desbordamiento del río Guadalquivir. La mota discurre aguas arriba del puente de la Autovía A-4, por la margen derecha del río, con una longitud de unos 2.300 m y una altura de aproximadamente 1,50 m.

Esta mota cumple perfectamente su función teniendo en cuenta que, conforme a las indicaciones del propietario, desde el año 2011 la explotación no ha vuelto a sufrir inundaciones.

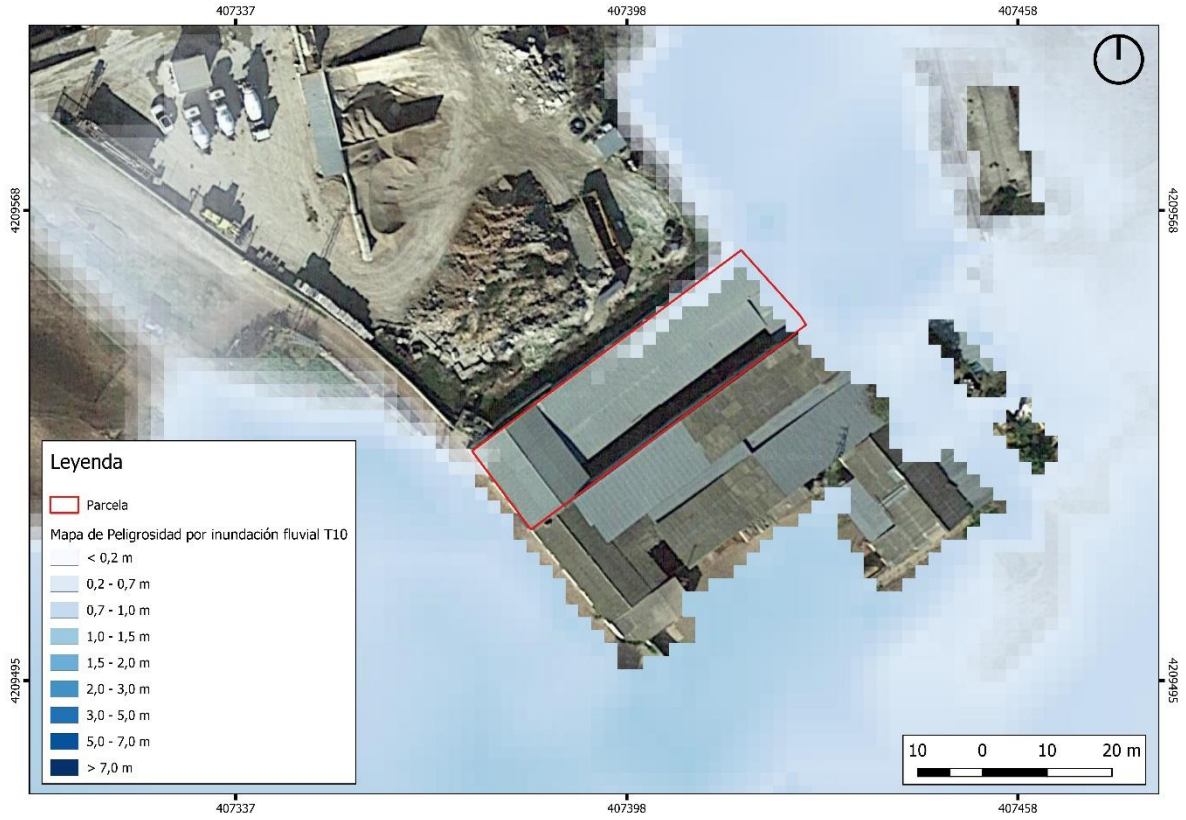
Mapa 5. Peligrosidad por inundación fluvial T10. 1º ciclo

Sin embargo, para grandes avenidas con periodos de retorno asociados a 100 y 500 años, esta mota no dispone de una altura suficiente para impedir por completo el paso del agua. Según el SNCZI, la explotación se vería afectada por las crecidas extraordinarias asociadas a la T10, T100 y T500. Para T10, se inundaría en torno a un 15% de la superficie de la explotación, con calados máximos de 1,00 m. Para el periodo de retorno T100, el agua alcanzaría una ocupación aproximada de un 20%, con una altura máxima de 2,90 m. Por su parte, para el periodo de retorno T500, la superficie afectada también es del 20% y los calados máximos alcanzan 4,84 m, tal y como se refleja en los mapas siguientes:

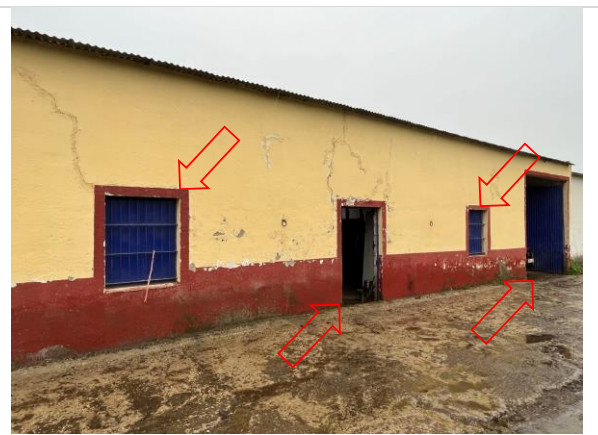
Foto 7. Puntos de entrada del agua. Fachada sur construcción garaje-almacén

Durante la inundación del año 2010 el agua se abrió paso y penetró en la explotación a través de las puertas del garaje-almacén, para luego avanzar por el camino interior, paralelo al corral, introduciéndose, finalmente, en los corrales.

Una vez superada la mota existente, el agua accedería a la finca a través de los portones y las ventanas del edificio destinado a garaje y almacén.

- 1) **Instalación de sistemas estancos para las puertas** ubicadas en la fachada norte del edificio que desempeña la función de garaje y almacén y que separa las dos edificaciones.
- 2) **Impermeabilización de las fachadas y del muro este de la explotación que separa la parcela de la nave vecina**, para evitar la entrada de agua y proteger totalmente la explotación para los diferentes periodos de retorno.
- 3) **Contratación de seguros**. Suscripción de una póliza que incluya en su cobertura los animales y la maquinaria.

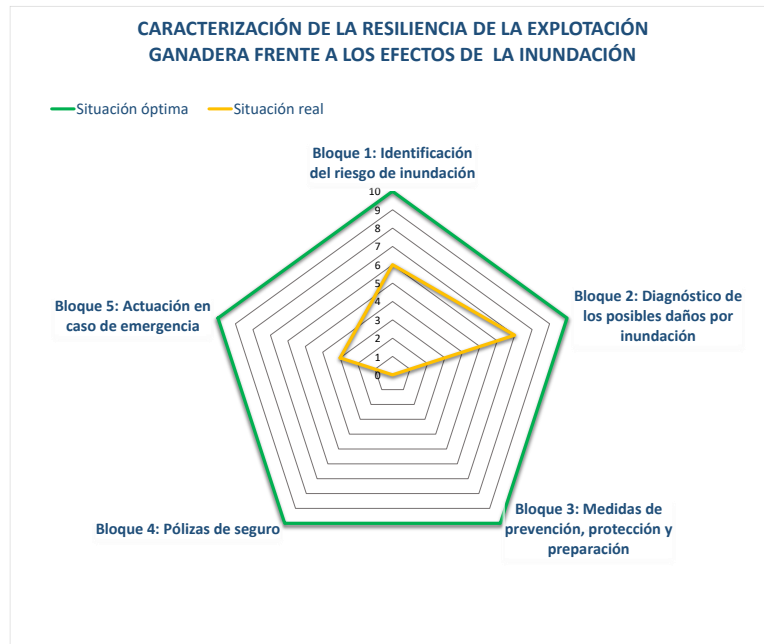
Figura 2. Caracterización de la resiliencia de la explotación frente a las inundaciones

En base a estos cinco bloques se ha elaborado el gráfico resumen que representa la resiliencia de la explotación. De un modo resumido, el nivel actual de concienciación y preparación del titular de esta explotación presenta oportunidades de mejora.
