CASO PILOTO

EXPLOTACIÓN AGRARIA EN EL T.M. DE EL BURGO DE OSMA (SORIA)

Diciembre, 2021

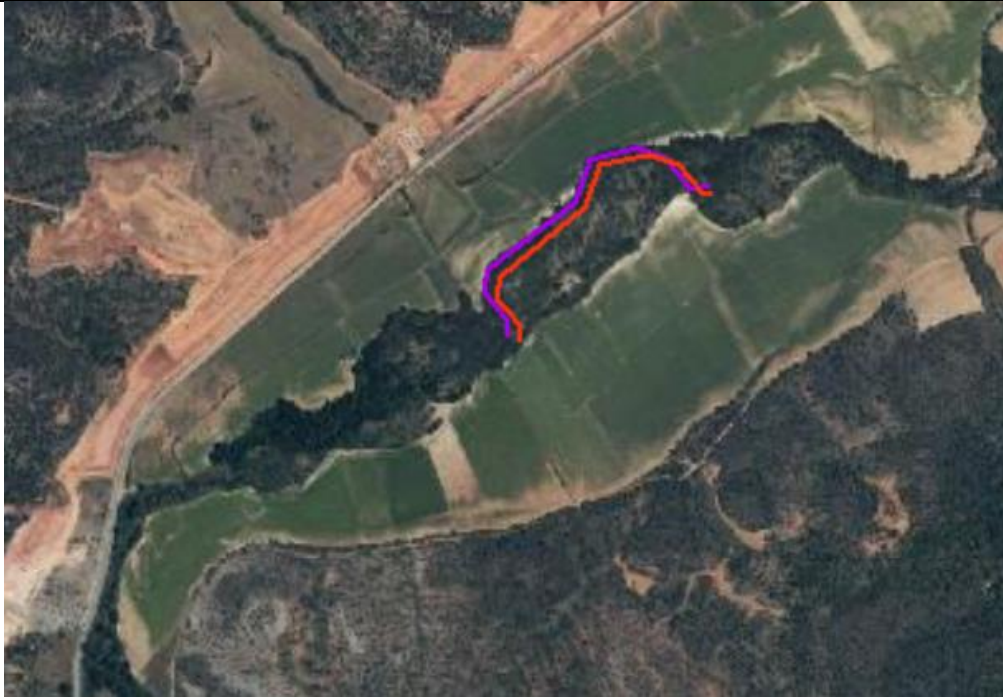
Figura 1. Zona ARPSI (primer ciclo en violeta, segundo en magenta -coincidentes-)

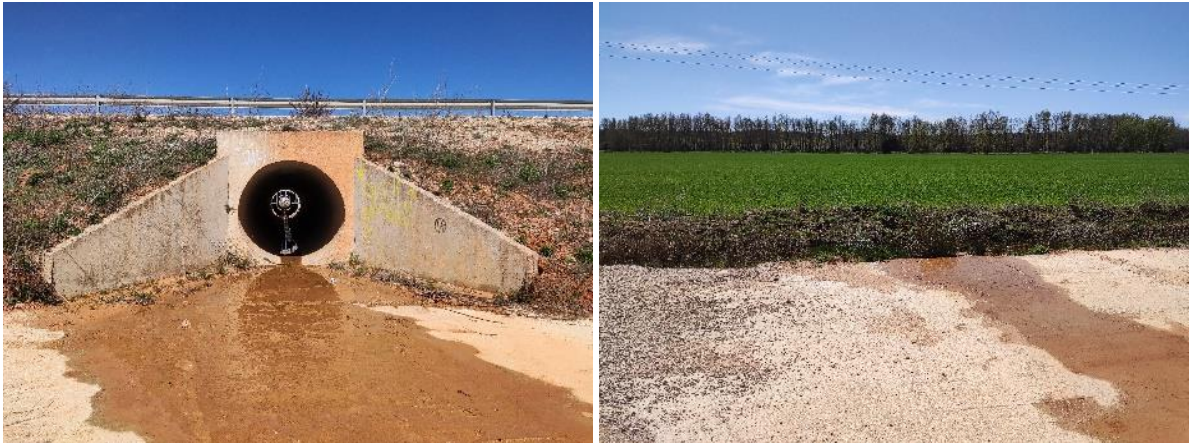
Existe un riesgo adicional ocasionado por las obras de drenaje transversal de la autovía A-11. Aunque el drenaje de las vaguadas atravesadas por la autopista está razonablemente canalizado, el de la propia explanada de la autovía se deriva directamente a las fincas agrarias, en muchos casos sin ningún tipo de protección. La superficie inundada por el drenaje de la carretera es difícil de delimitar pero, según el propietario, cuando se encharca impide los trabajos agrarios en toda la franja cercana al talud de la A-11. Esta afección, al corresponderse con inundaciones pluviales, no está recogida en los mapas de peligrosidad.

Foto 4.1. Drenaje de la autovía A-11 directamente hacia las parcelas agrarias (Fuente: titular explotación)

Para paliar las inundaciones generadas desde la A-11 se propone la construcción de un canal perimetral a lo largo de la zona de contacto entre la parcela y la A-11. Este canal tendrá la misión múltiple de acumular y filtrar el agua y de derivarla hacia los drenajes transversales existentes aguas abajo. Con esta alternativa se eliminan los daños pluviales por completo.

Con esta alternativa se contempla la apertura de un canal paralelo al talud de la autovía en la zona definida como ARPSI. Las dimensiones del canal serían de 1,5 x 1 x 2.000 m (anchura x profundidad x longitud). Este canal permitiría contener para su infiltración posterior unos 3.000 m³. Asimismo, aumentaría la capacidad de drenaje del orden de 1 m³/s. La inversión asciende a 12.510 €.

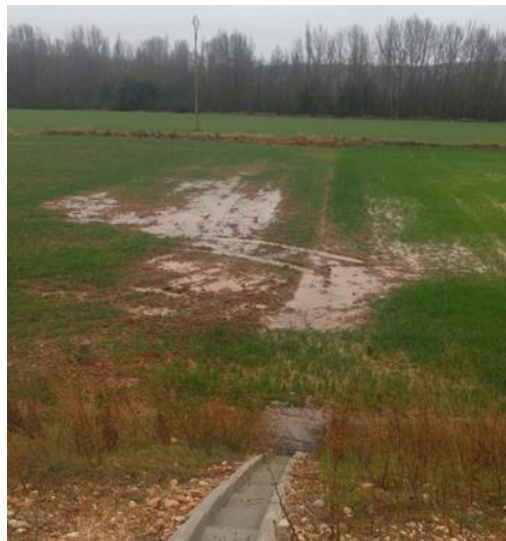
Foto 4.2. Superficie de la explotación inundada por la autovía A-11 (Fuente: titular explotación)

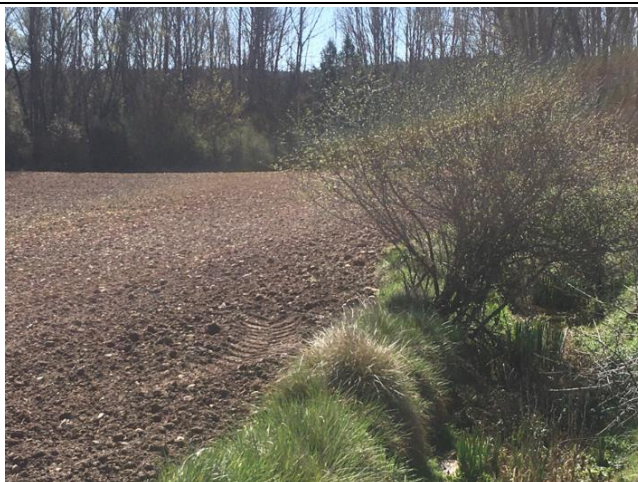
Entre las parcelas de la explotación suelen disponerse canales de drenaje. Algunos de estos canales de drenaje están colonizados por vegetación de porte arbustivo.

Foto 5. Parcela y drenaje

Dado que la carretera se construyó con posterioridad a la parcelación de la explotación, en general, no existen drenajes para evacuar los flujos que se vierten desde la A-11. La falta de estos drenajes agrava los efectos de las inundaciones.

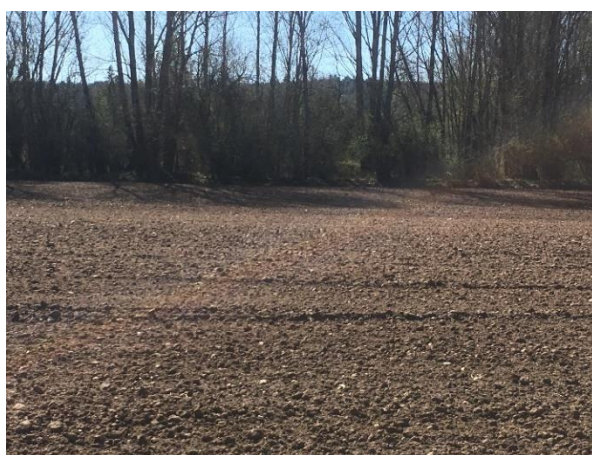
El bloque 3 analiza las medidas que se podrían aplicar y las que ya se están aplicando para paliar el efecto de las inundaciones. La explotación dispone de elementos de drenaje aunque no en la totalidad de la superficie necesaria (en particular, no dispone de red de drenaje la afectada por las aguas pluviales procedentes de la A-11). Existe una franja de arbolado a lo largo del cauce que protege de la erosión, aunque no tiene mucha anchura. Respecto a la elección de los cultivos, se potencia el trigo sobre la cebada por tener más resistencia a las inundaciones y se fomenta el girasol como cultivo complementario de verano para compensar pérdidas del cultivo de cereal.

Foto 6. Franja de vegetación de ribera

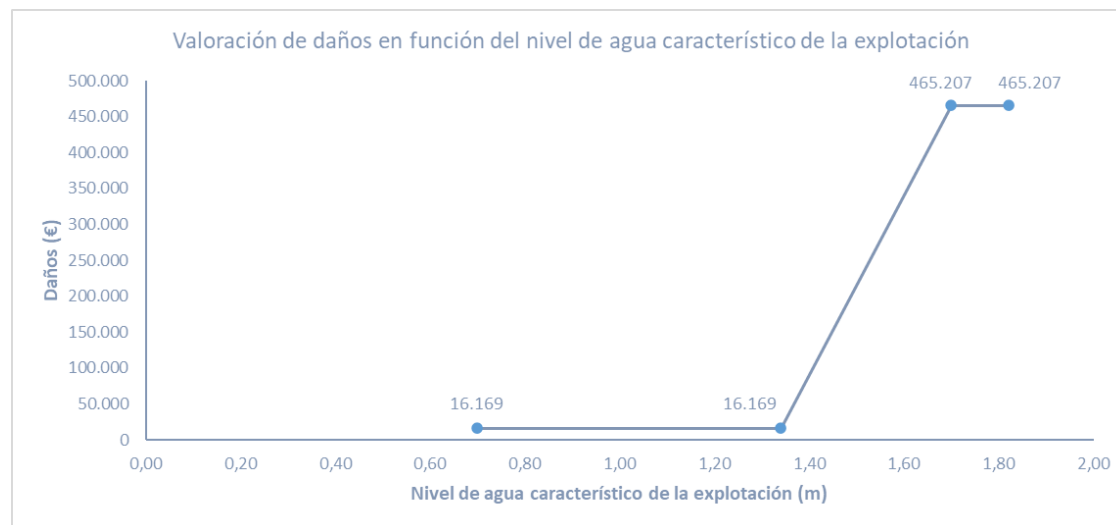
Gráfico 2. Curva de daños de la explotación agraria por inundación desde el río. Cambio de cultivo en las áreas más afectadas
Nota. El eje X del gráfico hace referencia a una altura de agua característica de la explotación según el periodo de retorno de la inundación
