## CASO PILOTO

### EXPLORACIÓN AGRÍCOLA “EL RIVERO” (T.M. JARAÍZ DE LA VERA, CÁ-CERES)

Julio, 2022

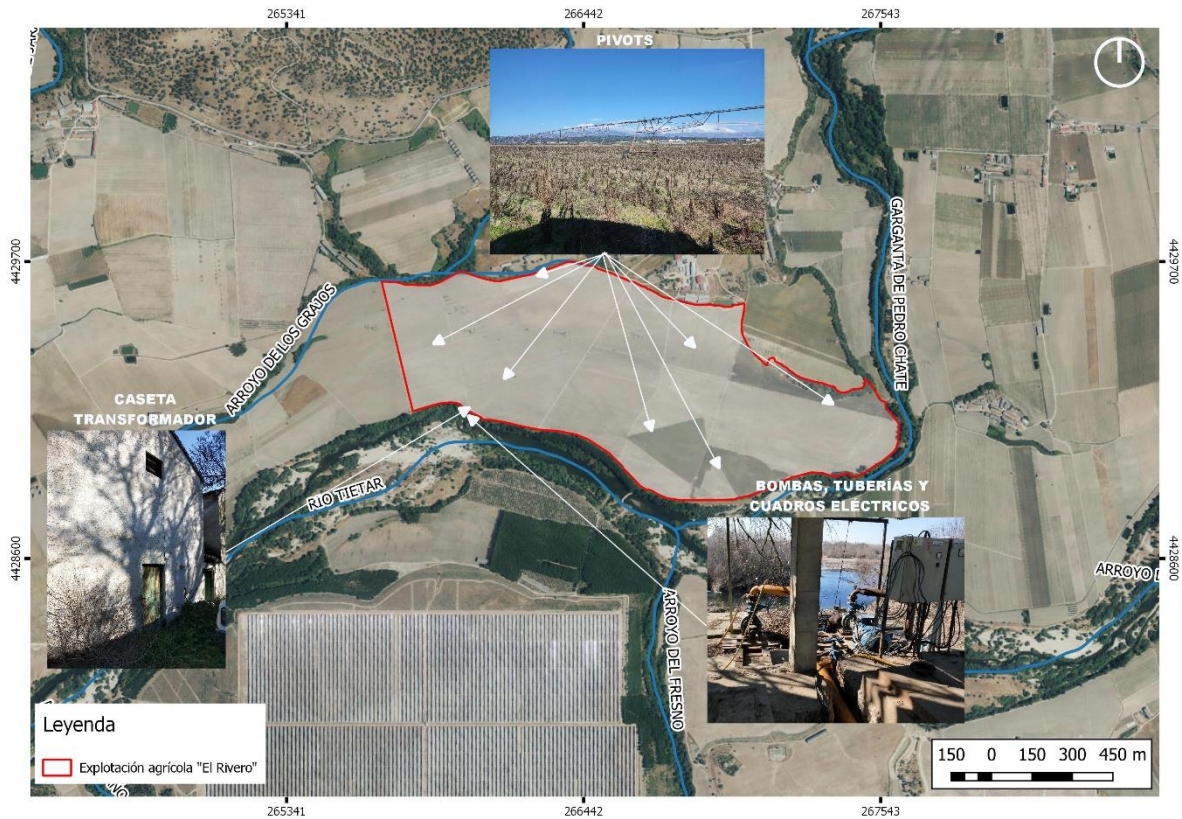
Figura 1. Distribución funcional de la explotación

La explotación se dedica a los cultivos de pimiento y de tabaco en regadío y cuenta con una caseta que alberga un transformador y un cuadro eléctrico que alimenta a las bombas que alumbran el agua del río para riego, así como el sistema de riego mediante pivotes y sus respectivas tuberías. Una panorámica de la explotación se puede observar en la figura siguiente:

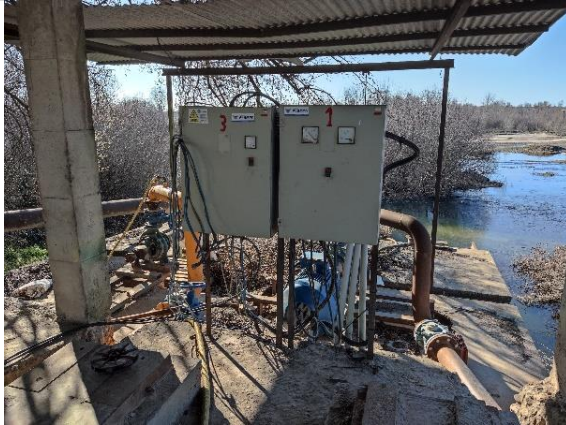
Foto 1. Tuberías y bombas de captación para el agua de riego

El sistema de riego se realiza mediante pivotes. El agua de riego se extrae, mediante tuberías, del río Tiétar y la presión necesaria para el sistema es aportada por el grupo de bombeo. El agua es transportada y entra en el pivote a través de las tuberías enterradas. Este sistema necesita de alimentación eléctrica fija y se acciona por motores eléctricos conectados a cajas de cambios en las ruedas. La finca cuenta con un total de siete pivotes.

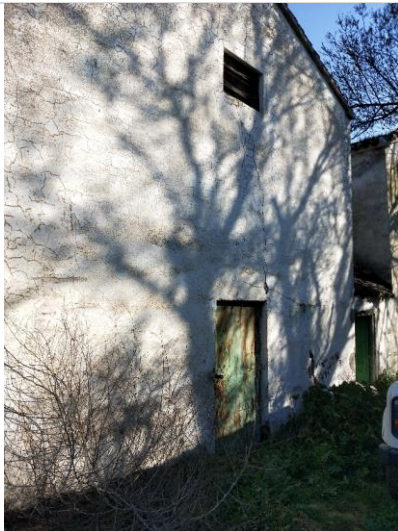
Foto 3. Edificación del transformador

La única edificación ubicada en el interior de la explotación, contigua a las bombas de riego, es la caseta donde se halla el transformador y su cuadro eléctrico.

- **Caseta del transformador.** Dentro de esta edificación se encuentran instalados el transformador y un cuadro eléctrico que, en caso de inundación, pueden quedar dañados.

En lo que respecta a la caseta del transformador, para los periodos de retorno de T100 y T500, el agua penetra dentro de ésta a través de la puerta.

Para alcanzar una protección total dentro de la caseta se propone la instalación de una compuerta anti-inundación de 1,00 x 1,40 m (anchura x altura) cuya inversión asciende a 1.360 euros. El daño incremental resultante se distribuye de la siguiente forma:

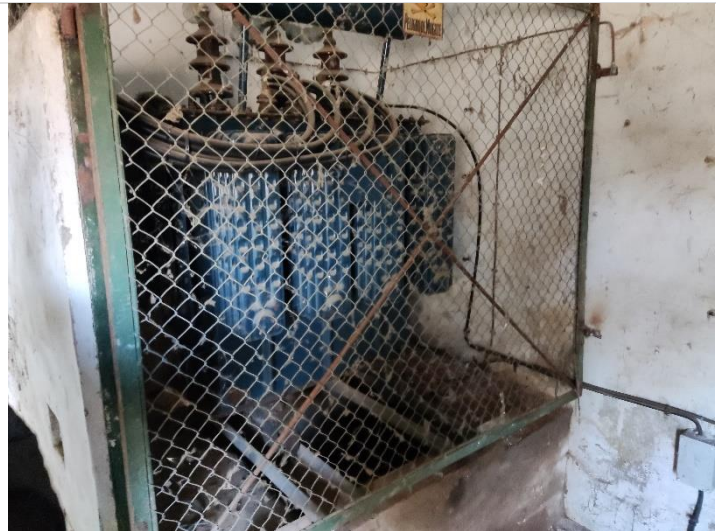
Foto 4. Transformador

Como consecuencia de estas inundaciones, el agua arrasó una gran superficie de las cosechas y se perdió tierra fértil, afectando de forma significativa a una superficie de 2 ha. La instalación eléctrica de los pivotes y de las bombas también sufrieron daños y fue necesario reparar alguna avería y la reposición de motores y cuadros eléctricos. Asimismo, el agua socavó las tuberías de riego que se encuentran enterradas a una profundidad de aproximadamente 1,5 m. La caseta del transformador también se vio afectada por una altura de agua de 1,20 m que dañó el transformador.

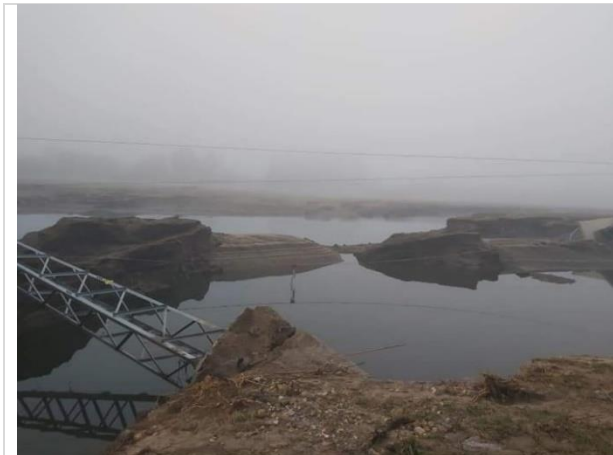
El riesgo principal de inundación deriva de los desbordamientos tanto del río Tiétar como de la Garganta de Pedro Chate, que discurren por el sur y por el este de la explotación para, finalmente, confluir en el lado meridional de la parcela. Esto provoca inundaciones muy rápidas y de grandes calados que dan lugar a cárcavas en el terreno y depositan, además, sedimentos de cantos rodados y arenas sobre la capa de suelo fértil.

Foto 5. Cárcavas dentro de la explotación provocadas por las avenidas. Inundación de 2019

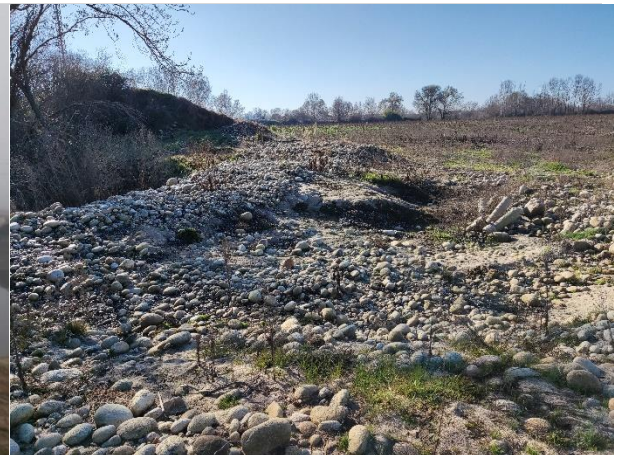
Foto 6. Cantos rodados dentro de la parcela. Visita de campo. Enero de 2022

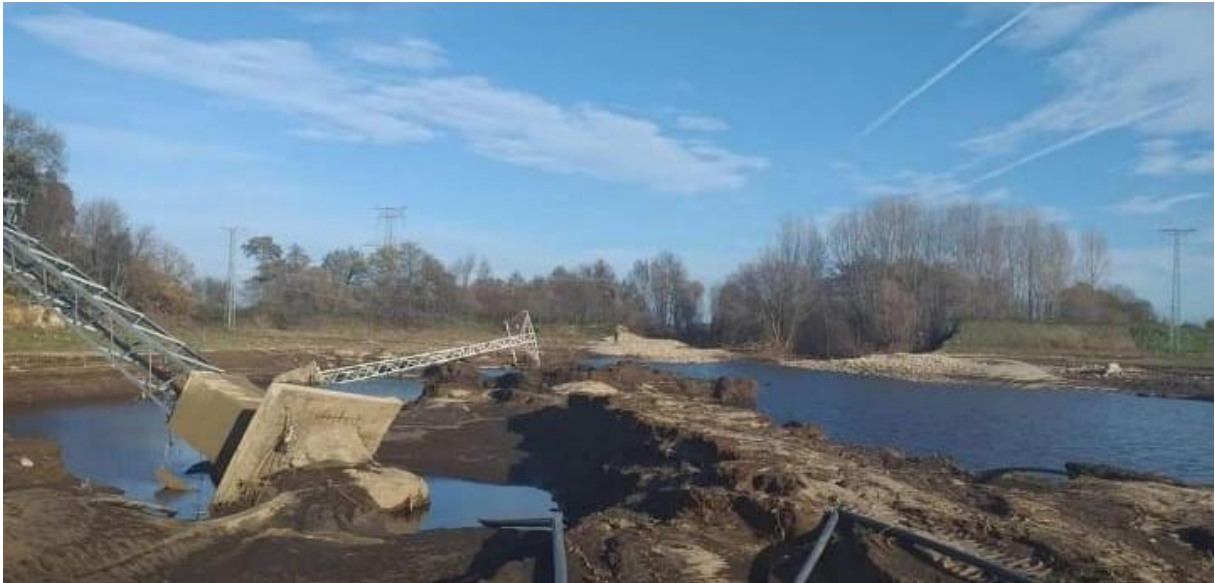
Cabe destacar que las inundaciones más significativas de los últimos años se produjeron en diciembre de 2019 y en octubre de 2020 por la borrasca Bárbara. La más devastadora fue la de año 2019 en la que las lluvias intensas y sostenidas obligaron a abrir el aliviadero de la presa de Rosarito, cuyos caudales desaguados anegaron varias fincas situadas aguas abajo.

Debido a que las plantaciones de pimiento y tabaco se recogen en el mes de noviembre, éstas solamente se vieron afectados por la inundación de 2020. Sin embargo, aunque la inundación del año 2019 se produjo en el mes de diciembre, los daños causados fueron catastróficos y se materializaron en la pérdida de suelo fértil y la acumulación de arena, la rotura de las tuberías de riego y de las instalaciones eléctricas.

Foto 7. Daños provocados por la inundación del año 2019

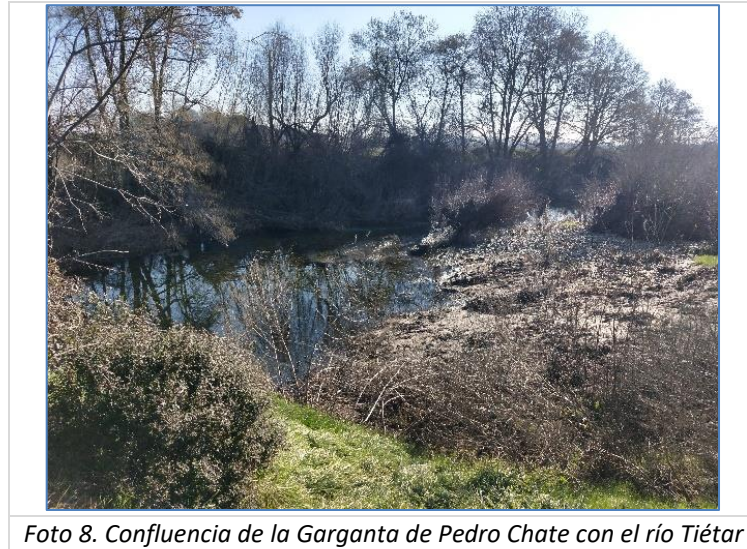
Uno de los puntos más conflictivos de entrada del agua es el lugar de confluencia de la Garganta de Pedro Chate con el río Tiétar.

Foto 8. Confluencia de la Garganta de Pedro Chate con el río Tiétar

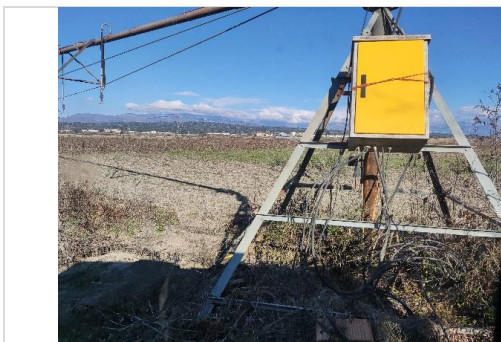
- Plantación y cuidado de chopos en las márgenes del río que sirven para la laminación de avenidas y la retención de materiales durante las mismas.
- Enterrar las tuberías de riego a una profundidad aproximada de 1,5 m.
- Elevar unos 50 centímetros los cuadros eléctricos de los pivotes.
- Elevar el transformador sobre una plataforma de hormigón, a una altura de 70 centímetros del suelo.

Sin embargo, debido a los grandes calados que se alcanzan en épocas de inundación, ninguna de estas medidas ha resultado eficaz definitivamente y sigue afectando a estos elementos.

Foto 9. Cuadros eléctricos de los pivotes elevados

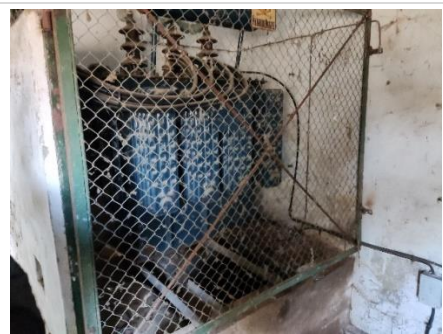
Foto 10. Transformador elevado

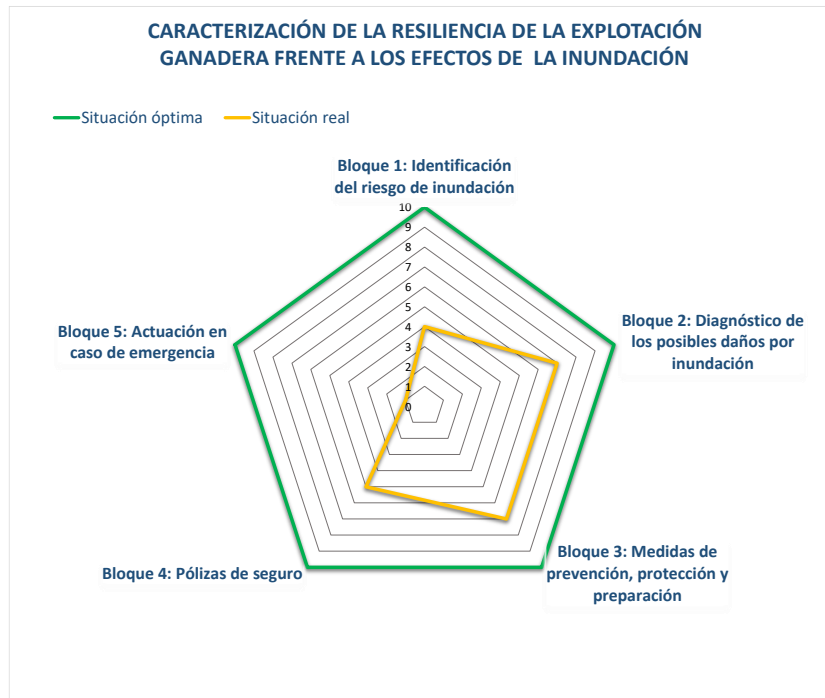
Figura 2. Caracterización de la resiliencia de la explotación frente a las inundaciones

En base a estos cinco bloques se ha elaborado el gráfico resumen que representa la resiliencia de la explotación. De un modo sintético, el nivel de concienciación y preparación del titular de esta explotación es moderado. Por su parte, la explotación agrícola ya ha experimentado un primer impulso en la mejora de su autoprotección por cuenta del titular, tras aplicar una serie de medidas de adaptación similares a la que se proponen en la *Guía*. No obstante, existen oportunidades para mejorar aún más el nivel de resiliencia al haberse constatado, tras inundaciones posteriores, que las medidas implantadas tienen una eficacia limitada.

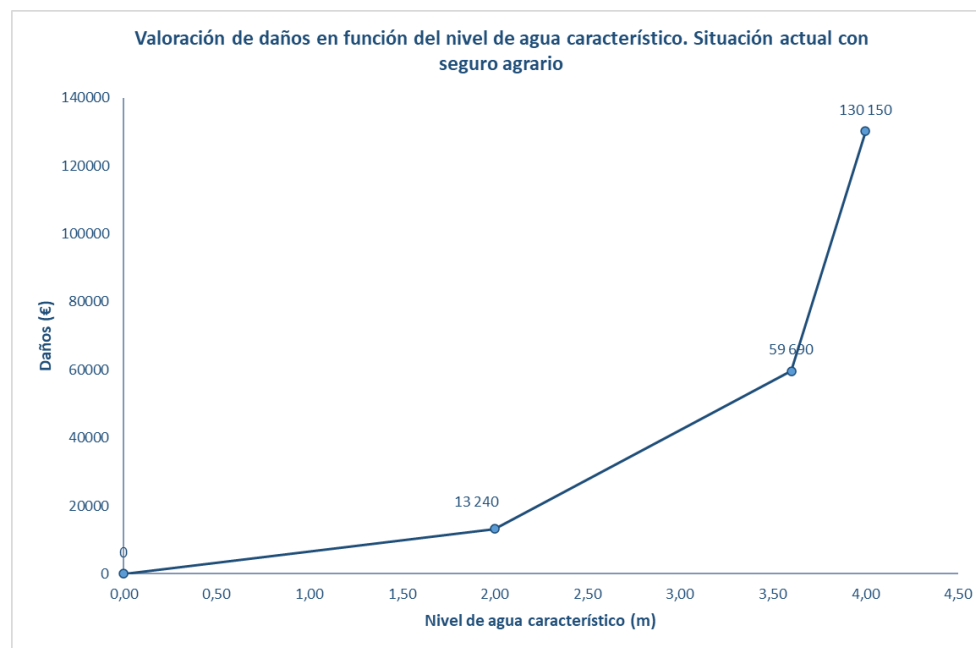
Gráfico 2. Curva de daños de la explotación agrícola. Situación actual con seguro agrario

Suponiendo que la indemnización del seguro cubriese todas las pérdidas de la producción agraria, aunque no los daños en la parcela, el daño incremental anual sería de 4.703 € y el valor de los daños totales en 30 años ascendería a 141.096 €, tal y como se refleja en la tabla adjunta:

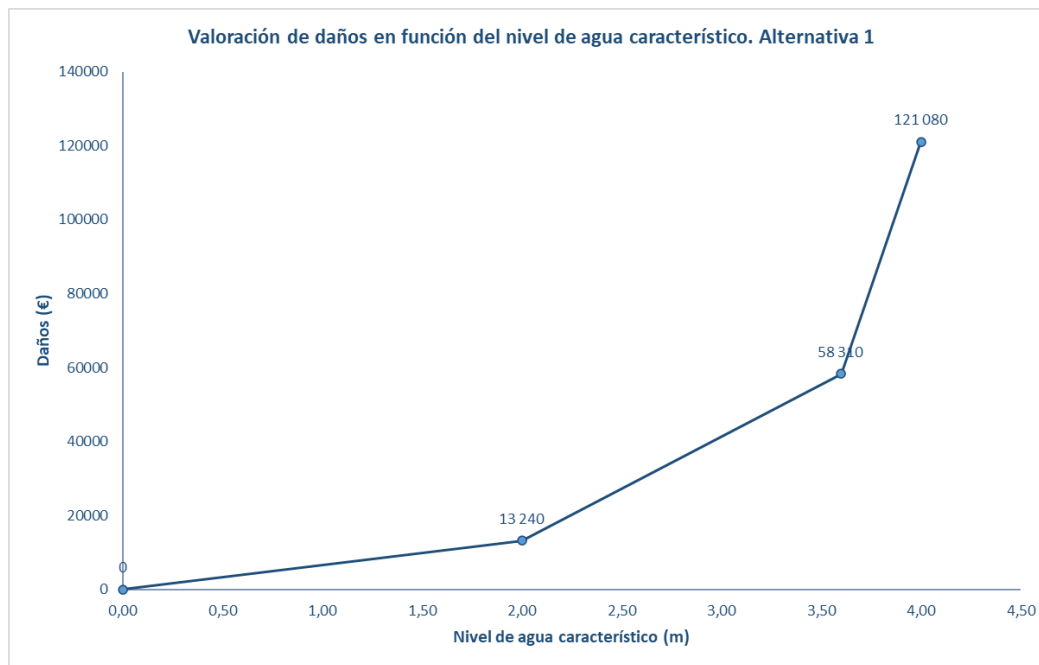
Gráfico 3. Curva de daños de la explotación agrícola. Alternativa 1

Tabla 4. Daño incremental. Alternativa 1		
Periodo de retorno	Altura máxima de agua (m)	Daño incremental (€)
T5-T10	2,00	662
T10-T100	3,60	3.220
T100-T500	4,00	718
<b>Daño medio anual</b>		<b>4.599</b>
<b>Pérdida 30 años</b>		<b>137.979</b>

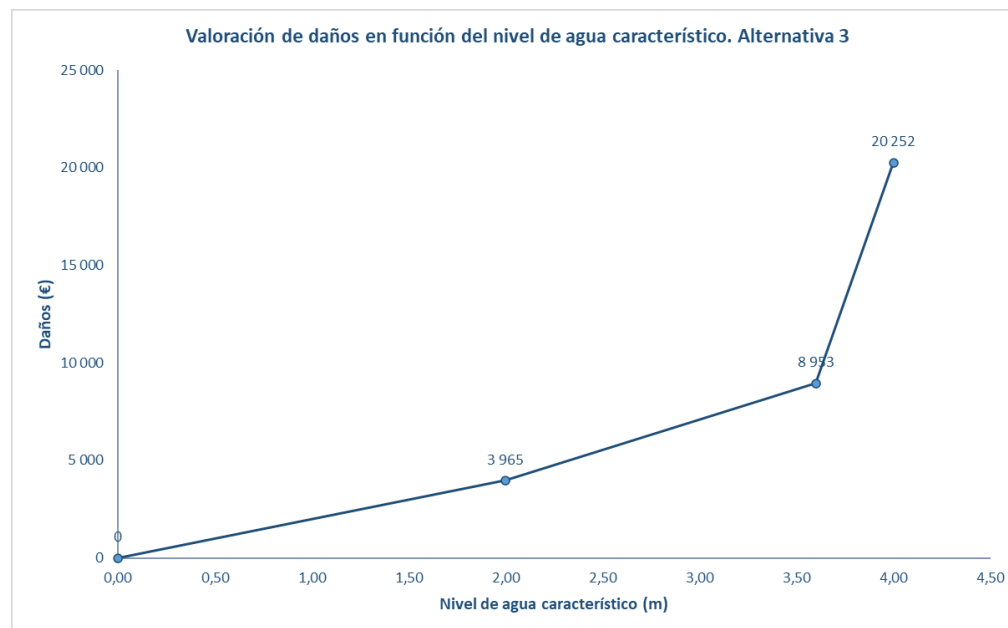
Gráfico 4. Curva de daños de la explotación agrícola. Alternativa 3

Periodo de retorno	Altura máxima de agua (m)	Daño incremental (€)
T5-T10	2,00	198
T10-T100	3,60	581
T100-T500	4,00	117
<b>Daño medio anual</b>		<b>896</b>
<b>Pérdida 30 años</b>		<b>26.892</b>
