CASO PILOTO

COMUNIDAD DE REGANTES DE LA REAL ACEQUIA DE CARCAIXENT EN EL T.M. DE VILLANUEVA DE CASTELLÓN (VALENCIA)

Marzo, 2022

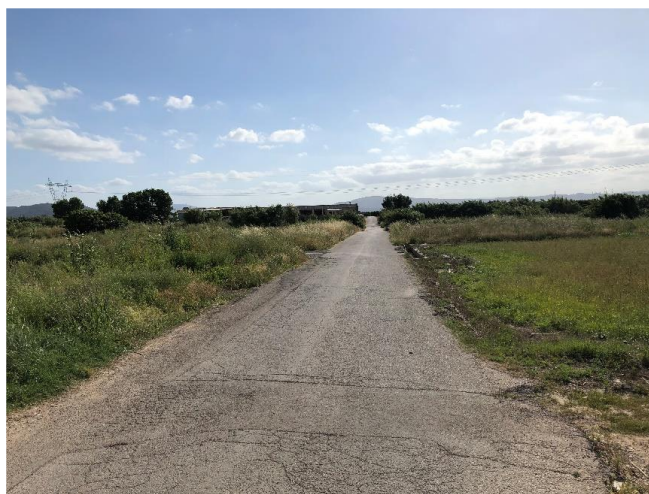
- **Accesos:** El acceso a la CRRAC se realiza por múltiples entradas y caminos interiores de titularidad autonómica. Las vías principales se encuentran asfaltadas, aunque presentan multitud de fisuras en el pavimento. También existe una red de caminos de zahorra perimetrales para conectar las distintas partes de la zona.

Foto 1. Camino interior de acceso al tramo subterráneo (Camí Moli Santa Bárbara)

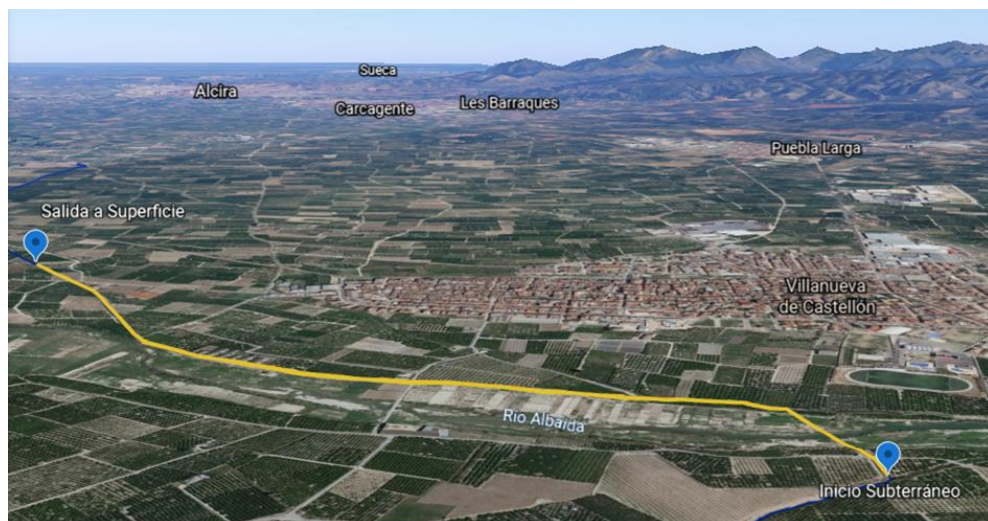
El cruce del Albaida se produce mediante un sifón invertido de pozo vertical que atraviesa bajo el cauce en sección circular, con un trazado en planta oblicuo al eje del río. Tras cruzar el río Albaida, la sección de la RAC vuelve a tener forma rectangular de 2,00 x 2,15 m, manteniéndose cubierta enterrada y paralela al río por su margen derecha, una distancia aproximada de 1,65 km. La RAC está dotada de un aliviadero al río Albaida desde el tramo subterráneo que está regulado por compuerta metálica de 1,8 x 1,1 m. En la figura y mapa siguientes se puede observar la configuración y trazado del sifón:

Mapa 5. Esquema longitudinal en planta del sifón bajo el río Albaida

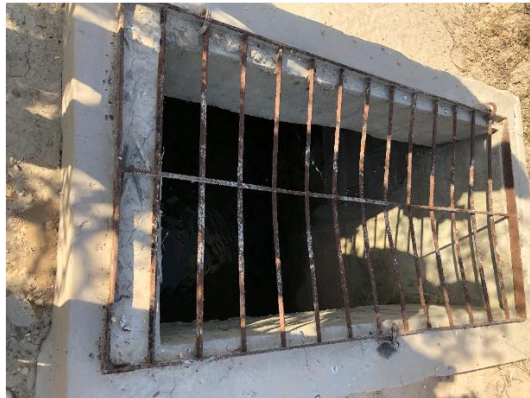
El tramo de la RAC que discurre cubierto dispone de 39 respiraderos. Básicamente, consisten en aperturas a la atmósfera de forma rectangular y tamaños diversos: 0,9 x 0,25 m; 1,7 x 0,8 m y 1,0 x 0,7 m.

Están protegidos con rejas para evitar caídas y la entrada de material sólido arrastrado por inundaciones, tal y como se puede observar en la foto siguiente:

Foto 2. Respiradero tipo y reja protectora

2. **Instalación de clapetas antirretorno en los respiraderos.** Esta solución mecánica permite mantener los respiraderos abiertos. Solo se cerrarían –manualmente– en caso de aviso de evento extremo de inundación.

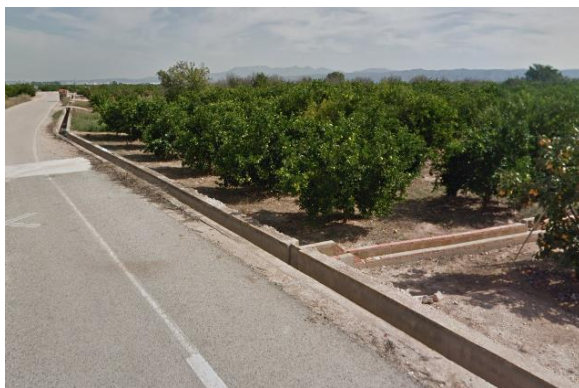
Foto 3. Red acequias y brazales

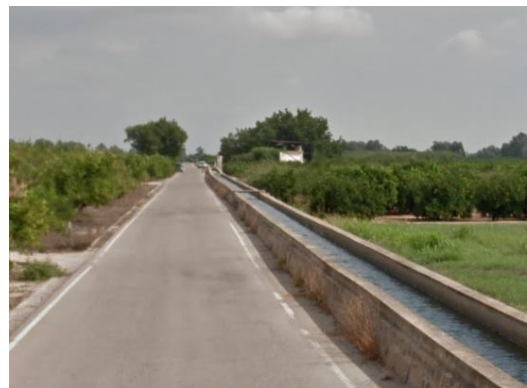
- **Aliviaderos al río.** Después del sifón, la RAC dispone de varios desagües a lo largo de su recorrido que permiten la derivación al río Júcar del agua que circula por su interior. Estos desagües están dotados de compuertas metálicas de control. Cuando el nivel del río vuelve a su calado de aguas bajas, los desagües se abren para evacuar el agua acumulada.
- **Red de acequias y brazales interiores:** El agua transportada por la RAC se distribuye a las parcelas por gravedad a través de una red de acequias secundarias y brazales terciarios interiores, cuya titularidad es de la CRRAC. En algunos tramos, la pared de la sección rectangular tiene una cota superior al terreno, llegando a actuar como dique de contención frente a inundaciones.

Foto 4. Acequia con cotas superior al terreno

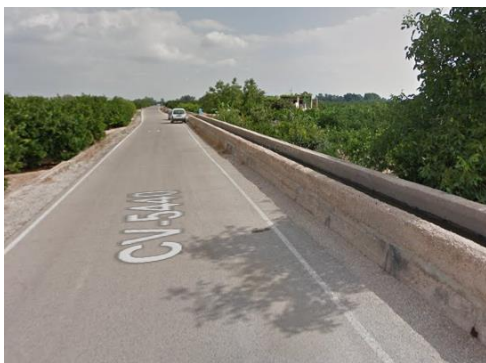
Por la superficie cercana a la margen derecha del río Júcar, paralela a la carretera comarcal CV-5440, discurre la acequia del Vall con funciones de distribución del agua de riego. En la actualidad, el hastial izquierdo de la sección sobresale del terreno unos 0,6 m y hace la función de muro, impidiendo el paso de agua.

Foto 5. Acequia de Vall paralela a la CV-5440

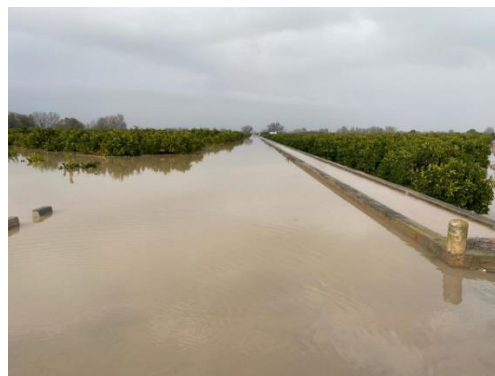
Foto 6. Acequia de Vall durante una inundación

Los hastiales de la acequia soportan la presión del agua a lo largo de aproximadamente 1.400 m, canalizando el agua desbordada hasta que vuelve al Júcar al final del siguiente meandro. En el siguiente mapa se muestra, marcado en rojo, el tramo de la Acequia del Vall que evita la inundación del cultivo para determinados periodos de retorno. La superficie regable protegida por esta acequia es del orden de las 56,60 ha.

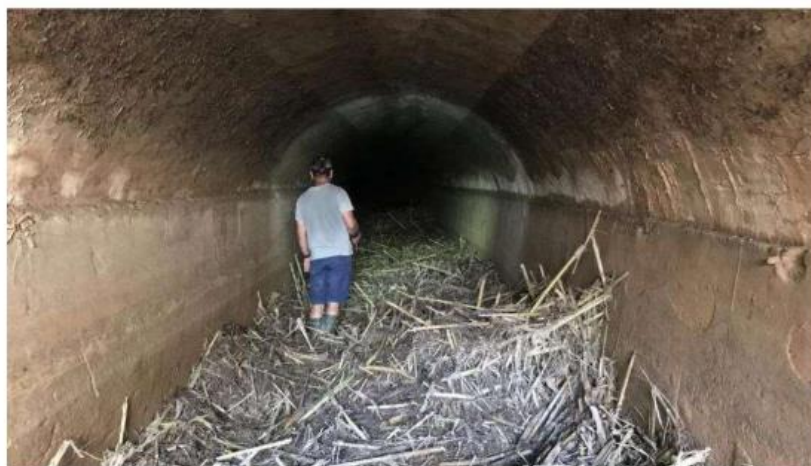
Las causas anteriores producen la inundación total de la conducción, tanto a través del inicio subterráneo en la entrada del sifón, como por los respiraderos instalados en el tramo subterráneo paralelo al río Albaida. Los caudales sólidos de la crecida (sedimentos y material vegetal flotante) provocan la obstrucción de los conductos del sifón.

- **Conducción subterránea.** El sifón es el elemento que más afección sufre debido a las roturas y los derrumbes mencionados, que son empujados y compactados formando un gran tapón en el interior del tramo subterráneo.

Foto 8. Cañas acumuladas en el tramo subterráneo abovedado de la RAC

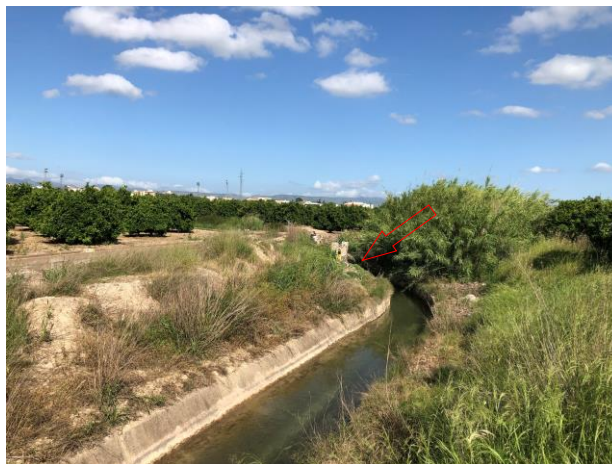
Tal y como se muestra en las fotos siguientes, las zonas de entrada son claras y visibles, siendo el inicio del tramo subterráneo el primer punto de entrada de agua.

Foto 9. Punto de entrada del agua en el inicio del tramo subterráneo

1. **Sellado de la cabeza de entrada del sifón del Albaida.** Se propone sellar la entrada al sifón mediante la instalación de una compuerta móvil que pueda cerrarse ante el riesgo de avenidas extraordinarias.

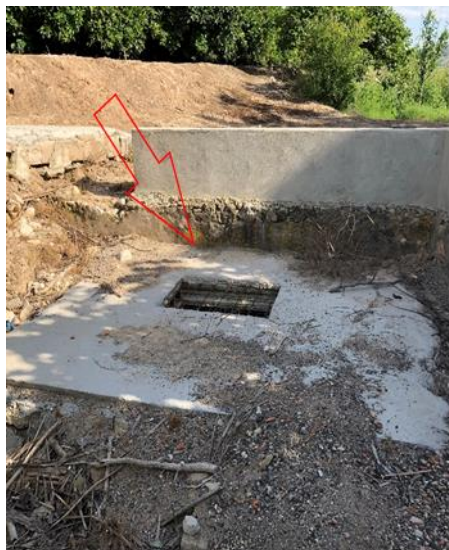
Foto 10. Punto de entrada al tramo subterráneo de la RAC a través de respiraderos

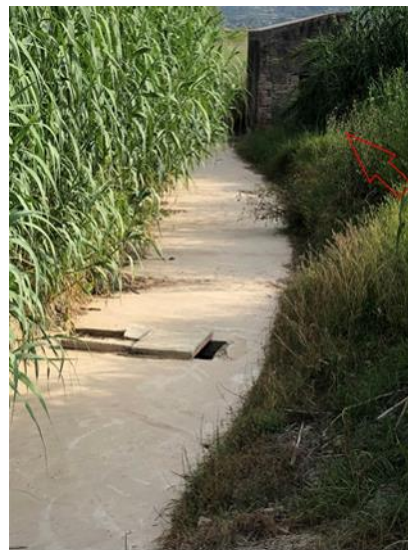
Foto 11. Punto de entrada al tramo subterráneo de la RAC a través de aliviaderos

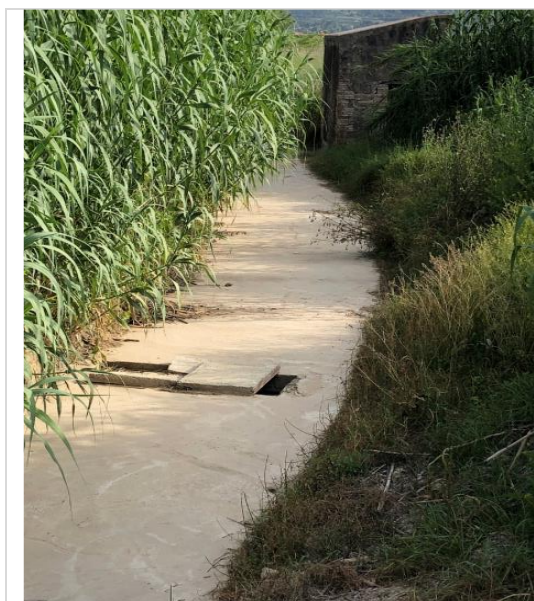
- **Sellado con hormigón de algunos respiraderos.** De esta forma se evita la entrada de agua a la RAC en su tramo cubierto. Esta actuación se ha realizado solamente en algunos de los respiraderos, ya que son necesarios para el funcionamiento óptimo del tramo subterráneo.
- **Levantamiento de un muro de hormigón.** Para impedir que el agua entre a los respiraderos más propensos a ser inundados.

Foto 12. Respiradero sellado con una tapa de hormigón

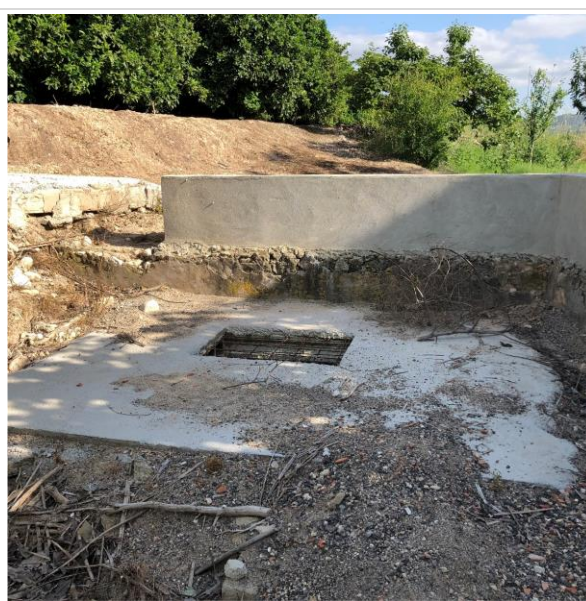
Foto 13. Muro de hormigón para protección de respiraderos

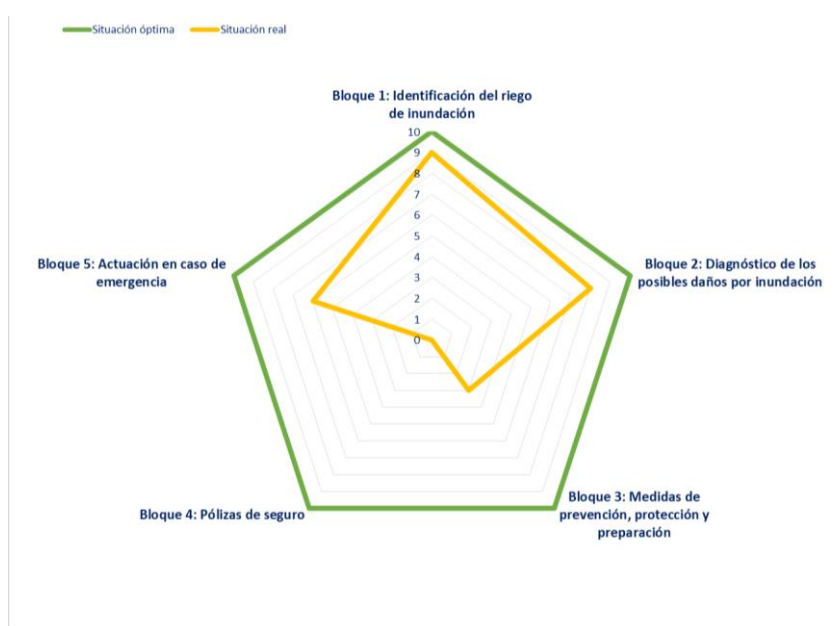
En base a estos cinco bloques se ha elaborado el gráfico resumen que representa la resiliencia de la explotación. De un modo resumido, el nivel actual de concienciación y preparación del personal y de la explotación al riesgo de inundación presenta oportunidades de mejora.

Gráfico 1. Caracterización de la resiliencia de la explotación frente a las inundaciones

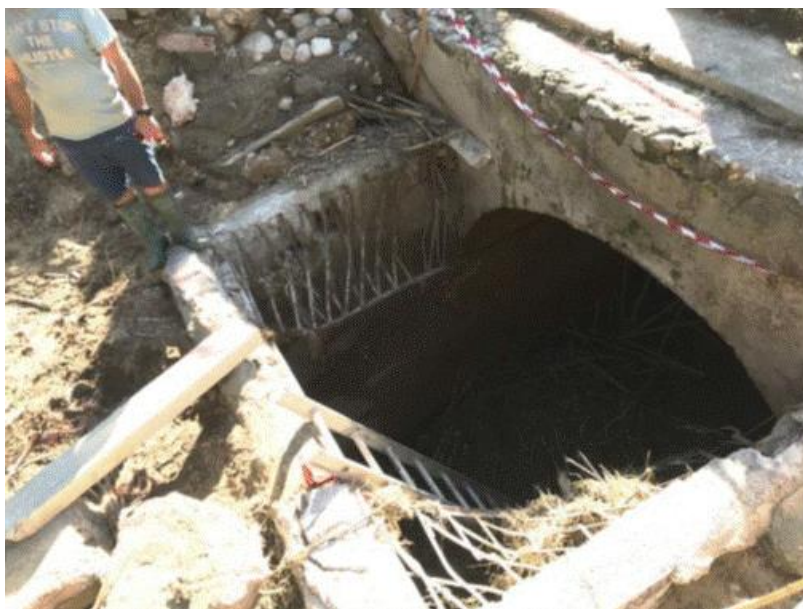
Foto 14. Entrada al tramo subterráneo

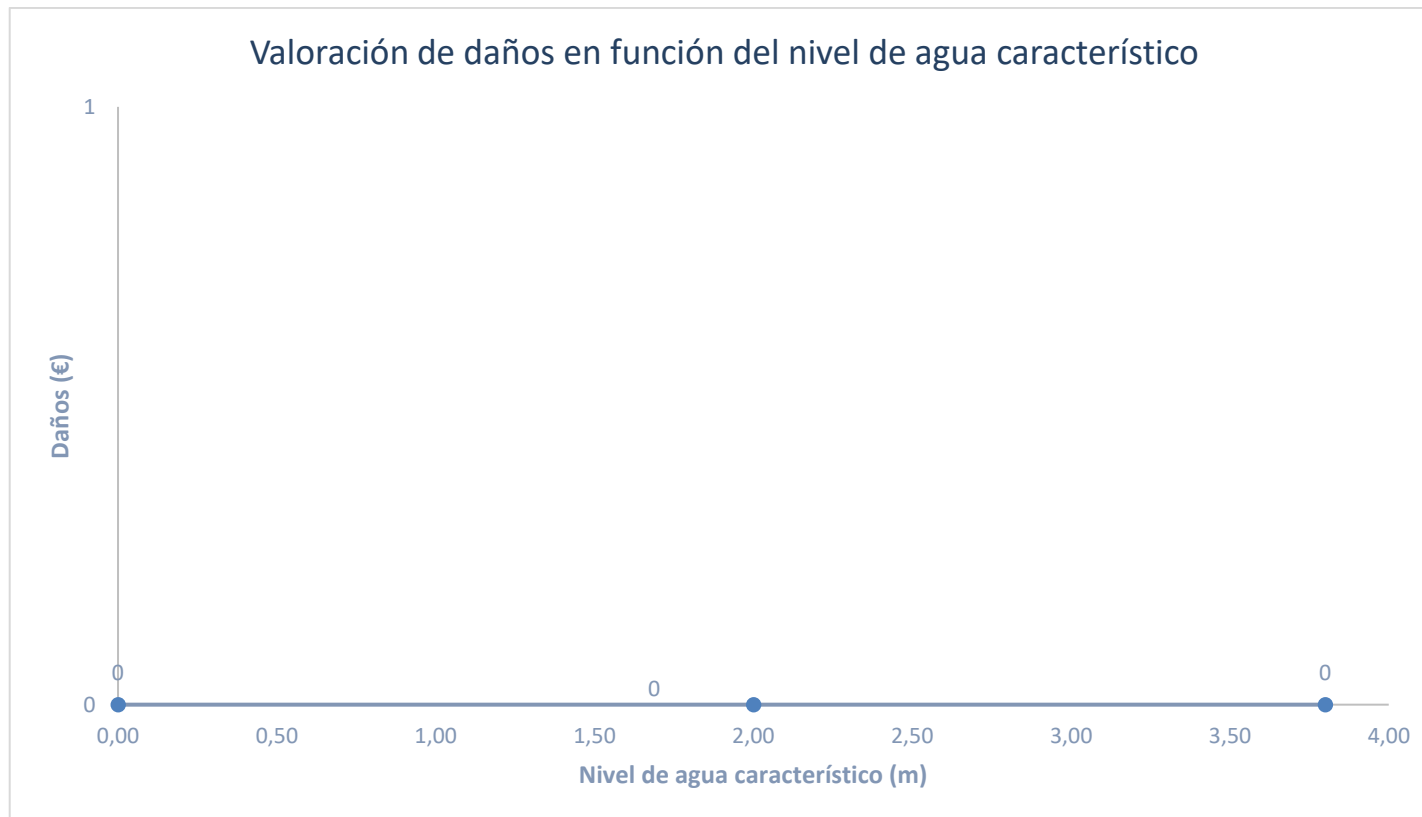
Gráfico 3. Curva de daños de la explotación agraria. Alternativa única
