CASO PILOTO

EXPLORACIÓN GANADERA EN EL T.M. DE VILLANUEVA DE LOS INFANTES (VALLADOLID)

Diciembre, 2021

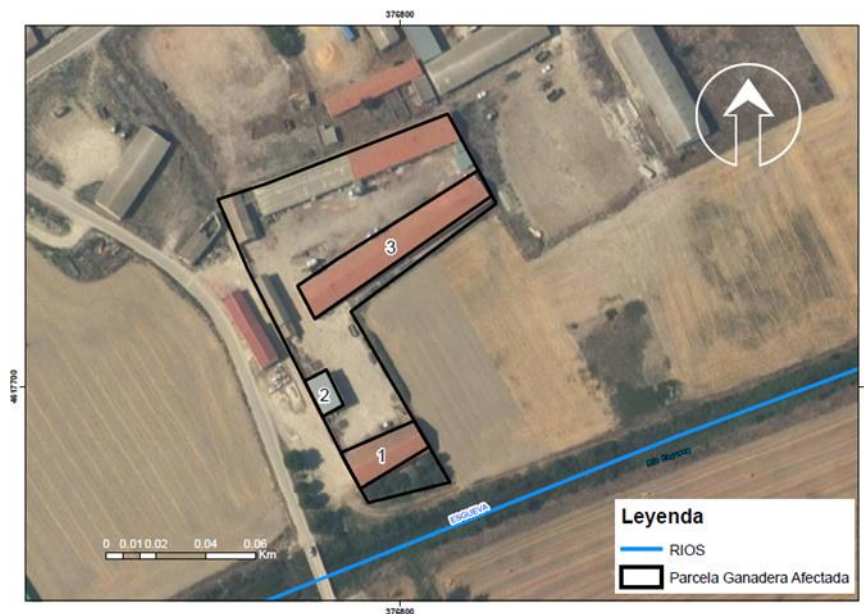
Figura 3. Ubicación de las edificaciones potencialmente afectadas dentro de la explotación ganadera

Tipo de edificación	Número de referencia
Pequeño almacén o nave	1
Cubierta de grano o biomasa	2
Nave de cría y engorde	3

Los elementos que se inundan con más frecuencia (los únicos que se inundan, según sus propietarios) son las dos naves (1 y 3) y la zona cubierta (2) que se recogen en la Figura 3, así como la finca que se aprecia en esa misma figura y alguna otra en la margen opuesta del río.

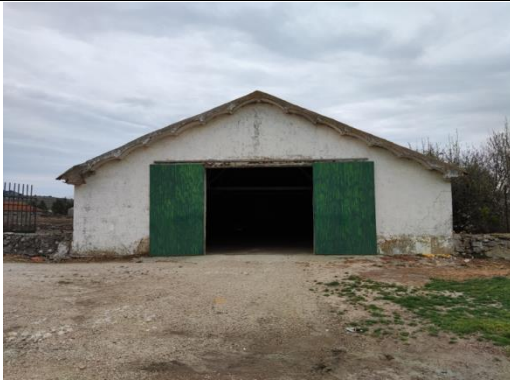
Foto 1. Nave 1

El estado de conservación de la nave más cercana al río (Nave 1) es deficiente y ha sufrido diversos episodios de inundación.

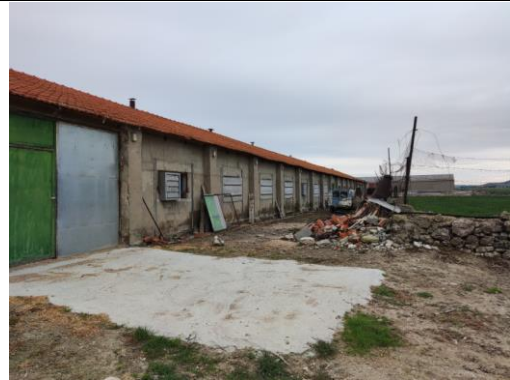
Foto 2. Nave 3

La nave principal de engorde (3) no tiene elementos de protección frente a inundaciones que garanticen su estanqueidad ni en las paredes ni en la puerta. Como esta nave está algo elevada topográficamente respecto de la primera, los niveles son menores. Aun así, incluso con calados más pequeños, los animales alojados en ella sufren de forma importante el efecto de la inundación de la construcción.

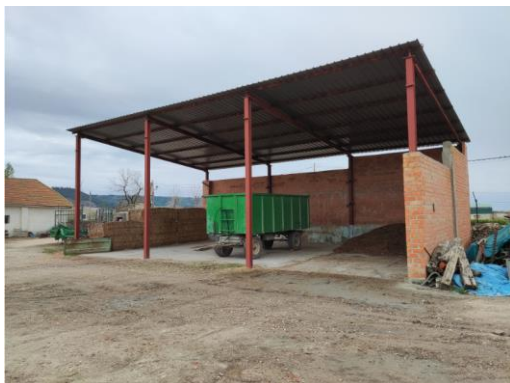
Foto 3. Cubierta de grano o biomasa (Cubierta 2)

El porche cubierto (2), al ser un elemento abierto, el agua alcanza su nivel y lo inhabilita.

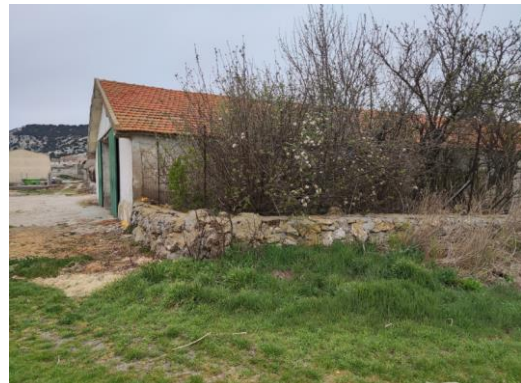
Foto 4. Muro perimetral de protección

Existe un cierre perimetral de mampostería a lo largo de toda la instalación, pero al tratarse de una estructura totalmente permeable no protege frente a las crecidas del río.

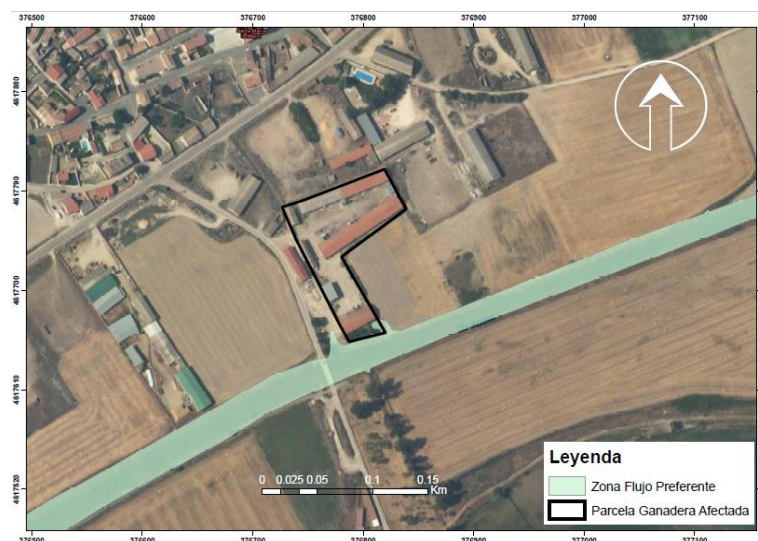
Figura 4. Zona de flujo preferente

La explotación se encuentra parcialmente en la zona de policía del río Esgueva, en su margen derecha. Es el propio río el causante principal del riesgo de inundación. Los mapas del SNCZI indican que las naves afectadas están en zona inundable. La zona de flujo preferente apenas roza la nave más cercana al río, quedando fuera de ella el resto de la instalación.

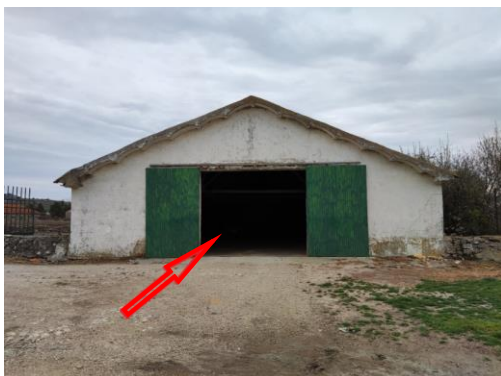
La nave más cercana al río (1) presenta grietas y su puerta de acceso no tiene elementos que garanticen su estanqueidad. El agua también la inunda hasta alcanzar un equilibrio hidrostático.

Foto 5. Entrada a nave almacén (1)

2. **Mejorar la estanqueidad de las naves.** Se llevaría a cabo a través de un tratamiento de humedades por capilaridad en muros deteriorados y la impermeabilización de la solera.
3. **Instalación de barreras temporales anti-inundación** en las dos naves combinadas con el sellado del portón, en la zona de la actual verja.
4. **Sobreelevar el piso de la nave donde se crían los pavos** mediante un pavimento permeable que evite el encharcamiento y la acumulación de agua por capilaridad o infiltración.
5. **Ampliar la cobertura del seguro a 3 ciclos.** En las actuales condiciones no se realiza un 3^{er} ciclo de engorde en invierno por el elevado riesgo de inundación existente en estos meses. Si se

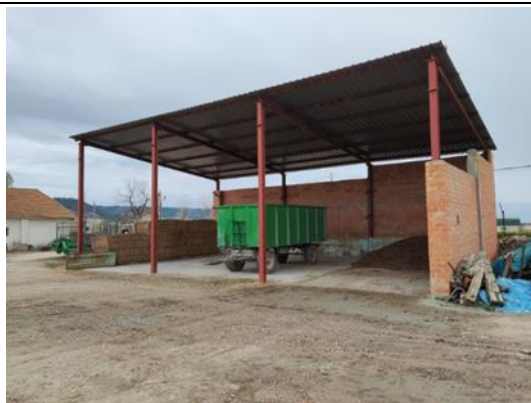
Foto 6. Porche completamente abierto (2)

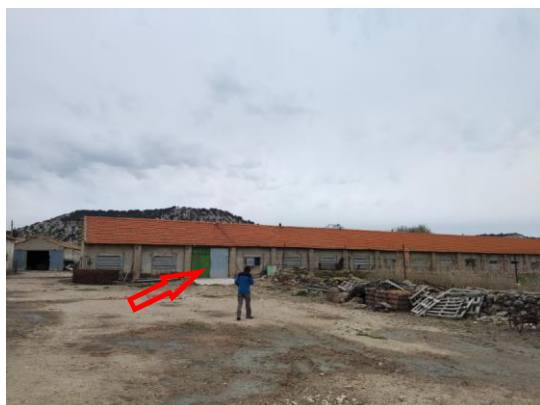
Foto 7. Entrada nave de engorde (3)

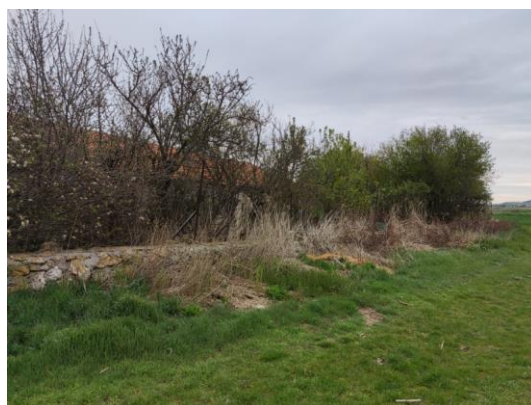
La explotación está cerrada perimetralmente por un murete de mampostería algo irregular y sin apenas elementos ligantes, con una altura promedio de unos 80 centímetros. Al crecer el río encuentra este murete permeable y el agua penetra sin problemas.

Foto 8. Muro de mampostería permeable

1. **Impermeabilizar y sobreelevar el muro perimetral.** Las dos naves y la zona cubierta para acopios, en riesgo por inundaciones, están limitadas por un cierre perimetral de unos 80 centímetros de altura. Este cierre existente es permeable. La primera medida a considerar es la sustitución de este cierre por otro de la misma altura o incluso algo superior (hasta 1 metro), pero construido con un material impermeable, como el hormigón. El acabado externo puede adecuarse a la estética rural si se estima adecuado o necesario. En la Foto 9 se aprecia el murete adosado a la nave más cercana al río.

Actualmente, este muro cierra todo el perímetro de la instalación salvo en algunos puntos (nave 1 y el acceso al patio central). La impermeabilización tendría que realizarse en todo el perímetro de la instalación. Para ello, además de hormigonar la estructura del muro habría que completarlo en aquellos puntos en los que pierde su continuidad y reforzar tanto los muros de la nave principal como sus puertas.

Según los calados del SNCZI, los 80 centímetros permite contener las crecidas de la T100. Si el muro se sobreeleva hasta 1 metro, podrían contenerse las crecidas de hasta la T500.

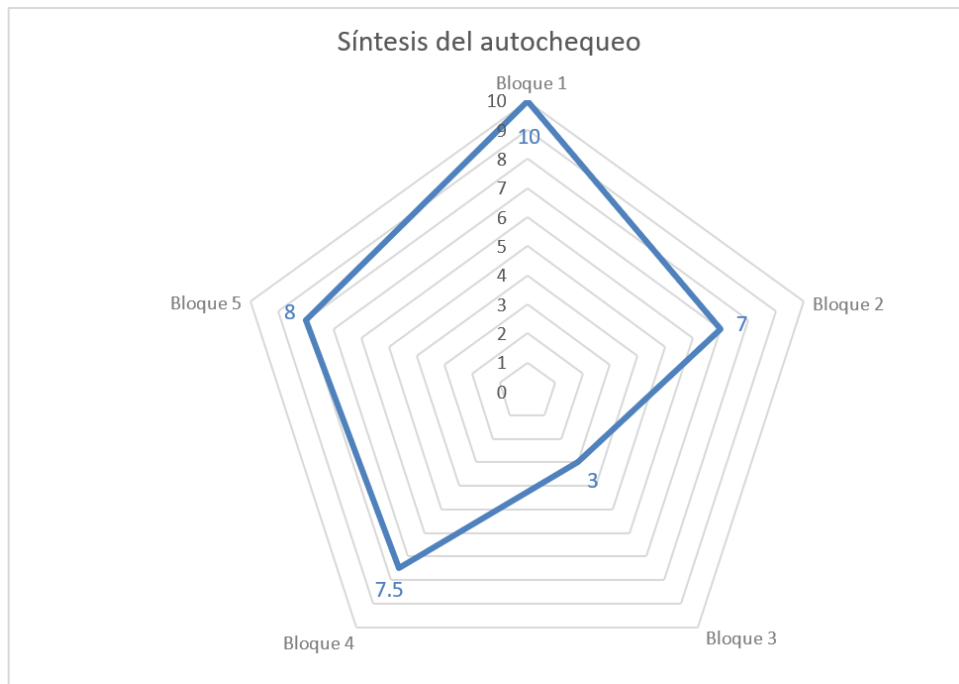
Figura 8. Gráfico de la resiliencia de la explotación

En base a estos cinco bloques se elabora el gráfico resumen que representa la resiliencia de la explotación a las inundaciones. En resumen, el nivel de concienciación y preparación de los titulares es muy alto y además, tienen una idea clara del tipo de medidas que podrían ayudar a disminuir el riesgo. Estas medidas, no obstante, no han sido implementadas hasta ahora. Por ello, es el bloque 3 el que presenta una puntuación baja y donde cabe proponer más medidas de autoprotección.

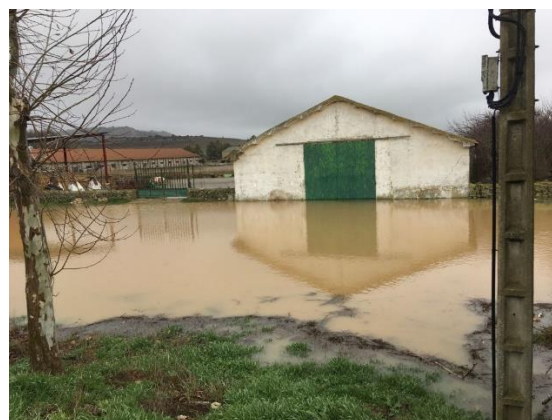
Foto 10. Nave inundada, puerta sin protección

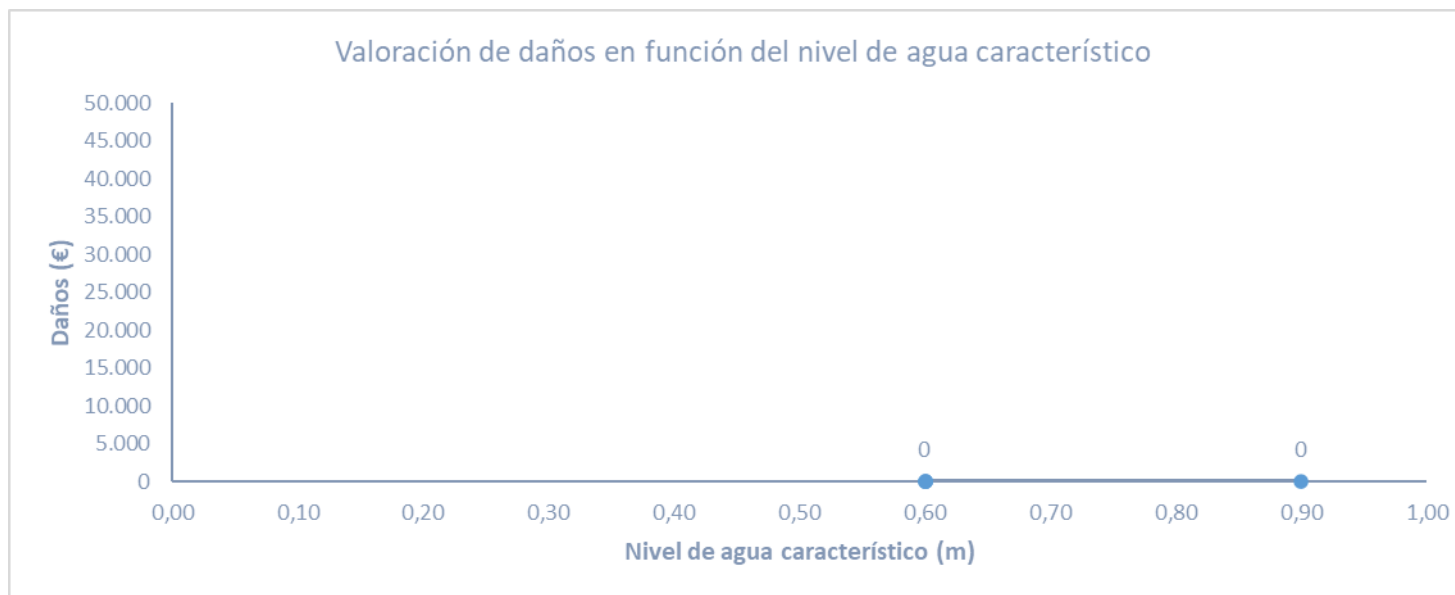
Gráfico 3. Curva de daños de la explotación ganadera. Alternativa 2.- Protección del complejo en su conjunto para cualquier tipo de inundación
Nota. El eje X del gráfico hace referencia a una altura de agua característica de la explotación según el periodo de retorno de la inundación

Periodo Retorno	Daño Incremental (€)
T2 - T10	0
T10 - T100	0
T100 - T500	0
Más de T500	0
Daño medio anual	0
Pérdida 30 años	0
