## CASO PILOTO

### EXPLOTACIÓN GANADERA EN REMOLINOS (T.M. TAUSTE, ZARAGOZA)

Diciembre, 2021

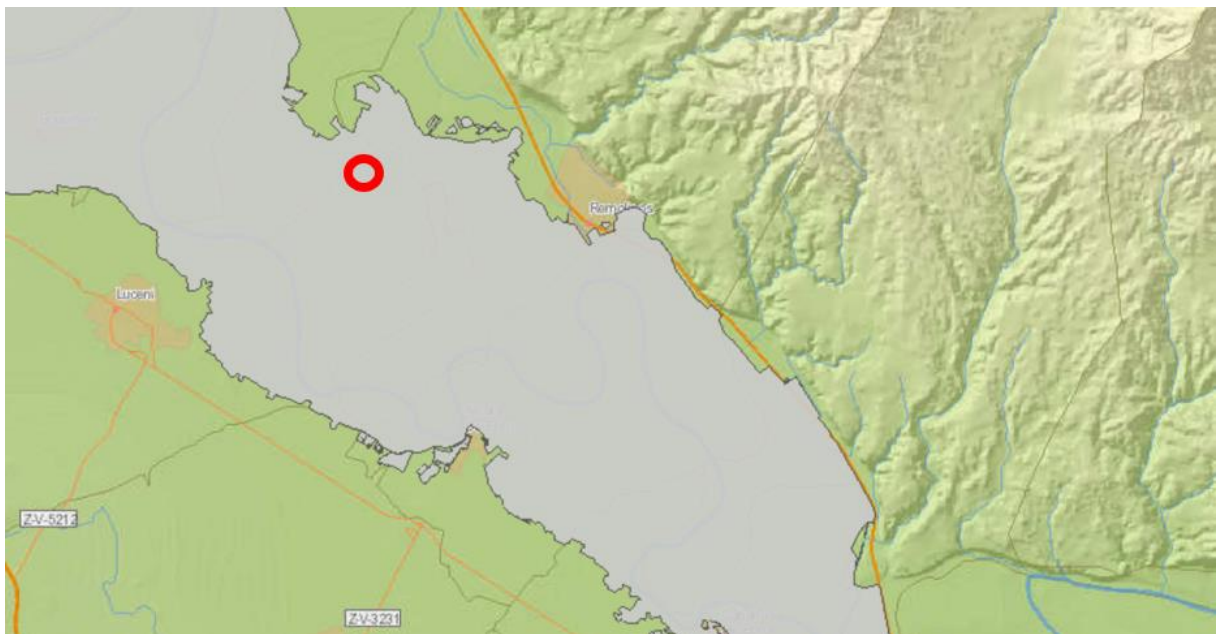
La explotación se encuentra en zona de flujo preferente y según la información contenida en el SNCZI, se ve afectada por las crecidas asociadas con la T10, T100 y la T500. Como se comenta más adelante, las últimas modificaciones realizadas en el sistema de protección de diques que presenta el tramo protegerían la explotación de las crecidas con un periodo de retorno de 10 años. Este dato se tendrá en cuenta a la hora de evaluar los daños potenciales futuros.

Figura 2. Zona de flujo preferente en el área de Remolinos

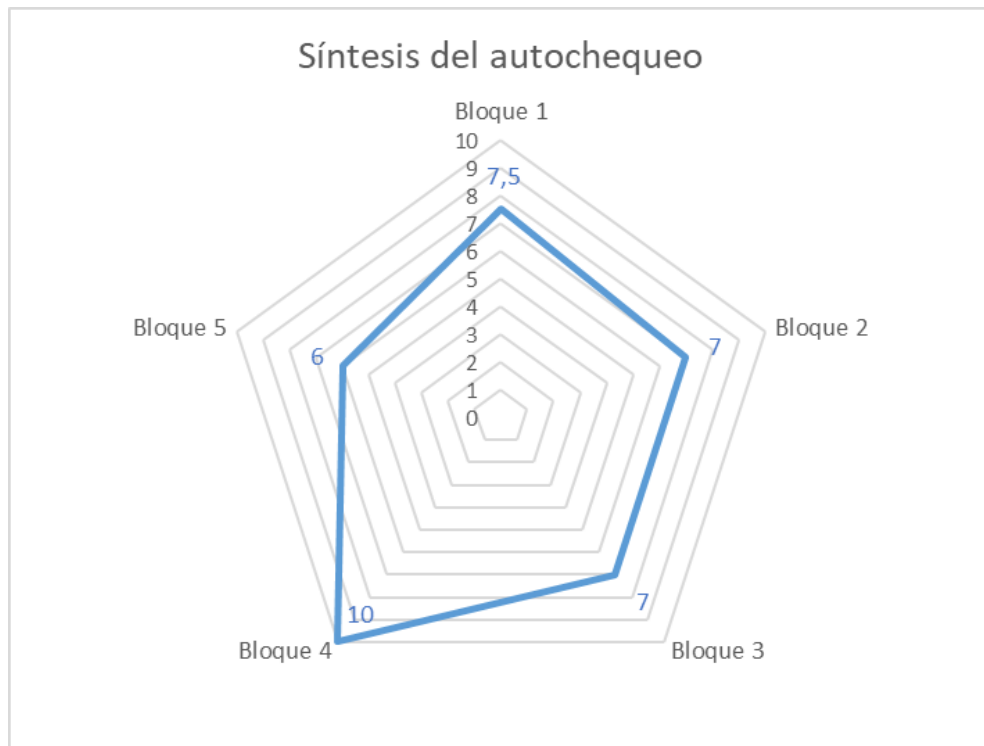
En base a estos cinco bloques se elabora el gráfico resumen que representa la resiliencia de la explotación. En resumen, el nivel de concienciación y preparación de los titulares de esta explotación es muy alto. Se han implementado algunas medidas pero hay margen de mejora en la explotación para protegerse de las inundaciones.

Figura 7. Gráfico de la resiliencia de la explotación
