CASO PILOTO

EXPLORACIONES AGRARIAS “LAS PACHECAS Y “SANCHO MEJÍAS” EN EL TM DE JEREZ DE LA FRONTERA (CÁDIZ)

Agosto, 2022

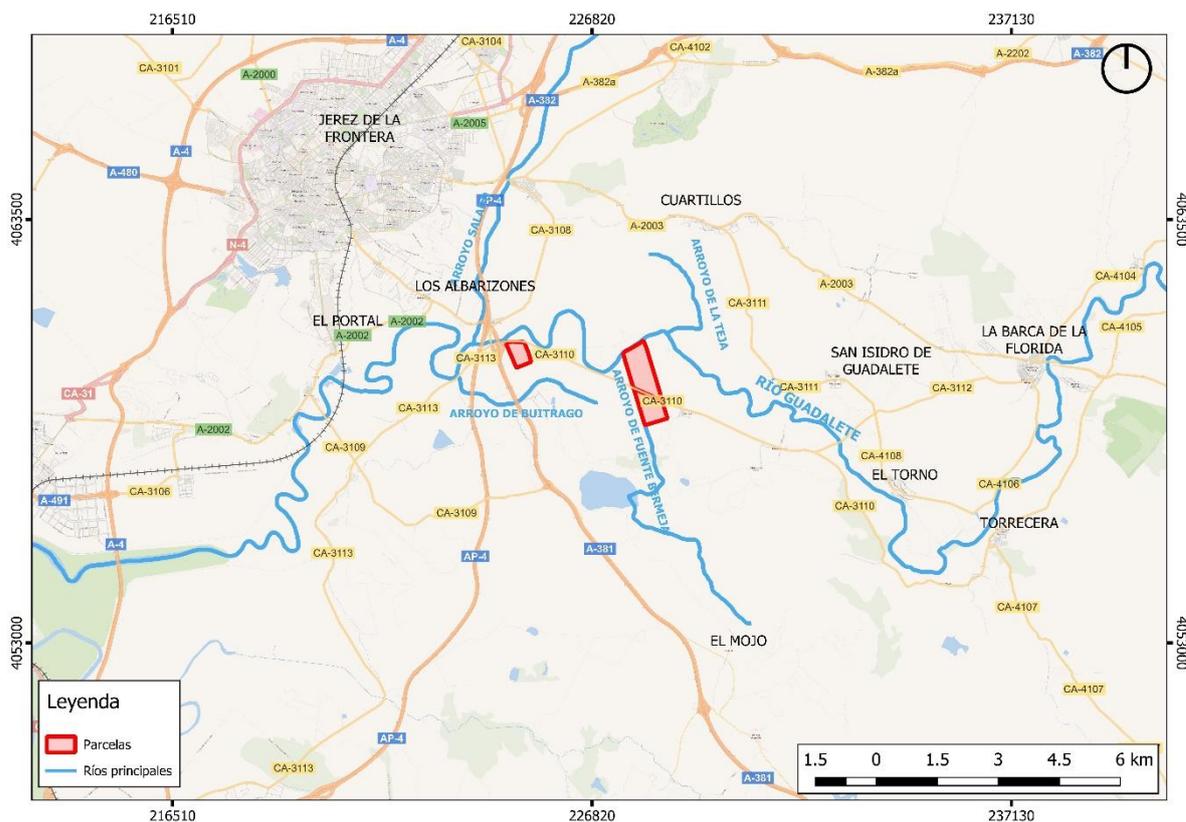
Mapa 1. Ubicación general de las explotaciones

Las explotaciones se encuentran dentro de la denominada “zona regable del Guadalquivir” y se sitúan aguas abajo de la confluencia del Arroyo de la Teja con el río Guadalete y aguas arriba de las desembocaduras de los arroyos de la Fuente Bermeja y Buitrago, también en el Guadalete.

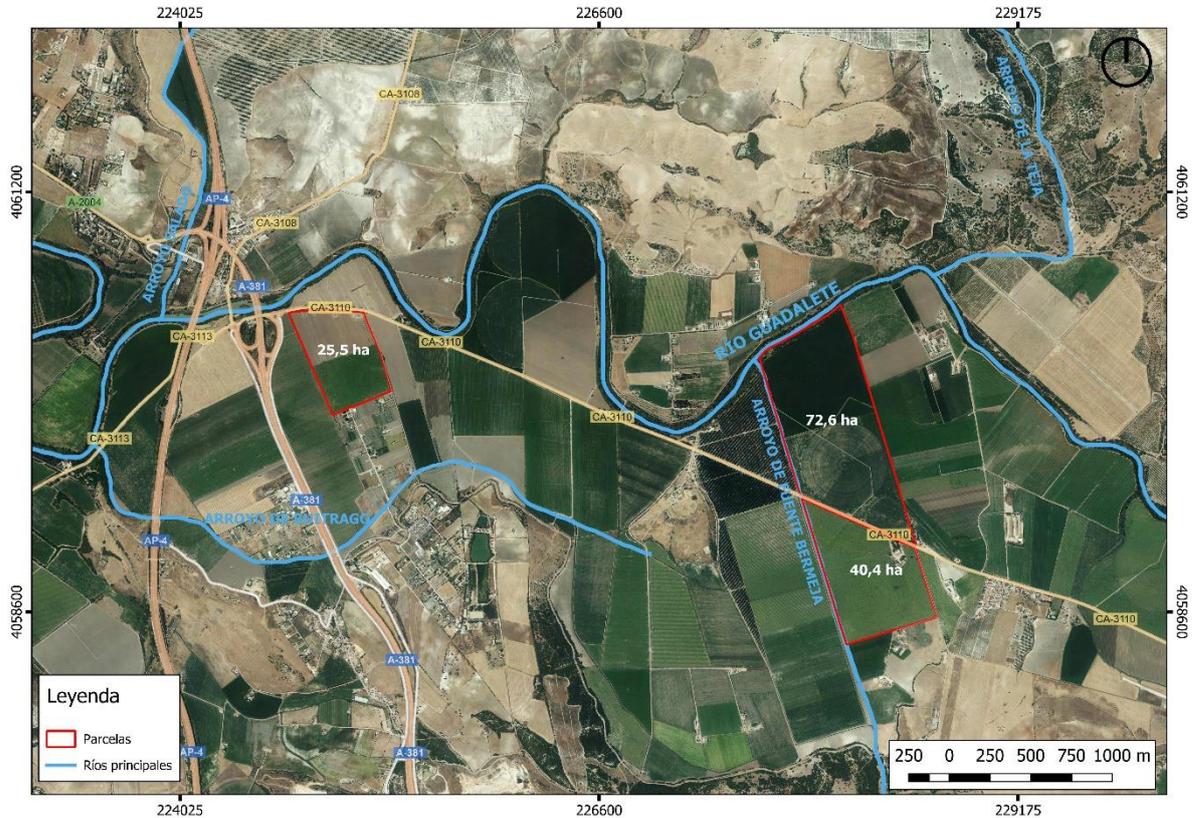
Mapa 2. Distribución espacial de las explotaciones agrarias

- **Gestor:** Ambas explotaciones (“Las Pachecas” y “Sancho Mejías”) son gestionadas por José Pravia.
- **Actividad:** Cultivos hortícolas e industriales de diferentes naturalezas: zanahoria, tomate industrial, remolacha, girasol para semilla, maíz, patatas, algodón, etc.
- **Información catastral:**
 - Parcelas 6, 7 y 67 del polígono 142
 - Parcelas 9, 10 y 11 del polígono 144.

La superficie total de las parcelas es de 138 ha.

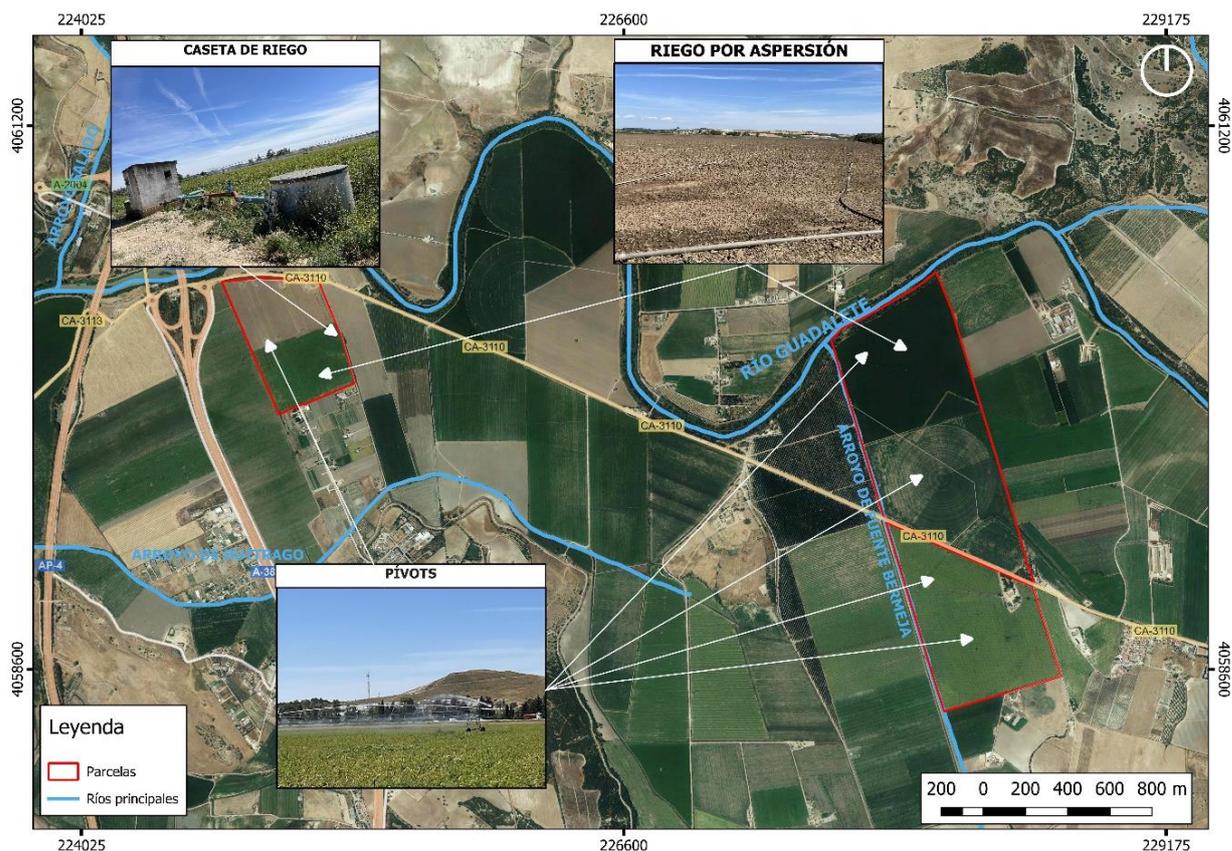
Figura 1. Distribución funcional de las explotaciones

El riego de las dos explotaciones es abastecido por las aguas procedentes del embalse de Guadalcaén. Una panorámica del conjunto de las explotaciones gestionadas por José Pravia se puede observar en la figura siguiente:

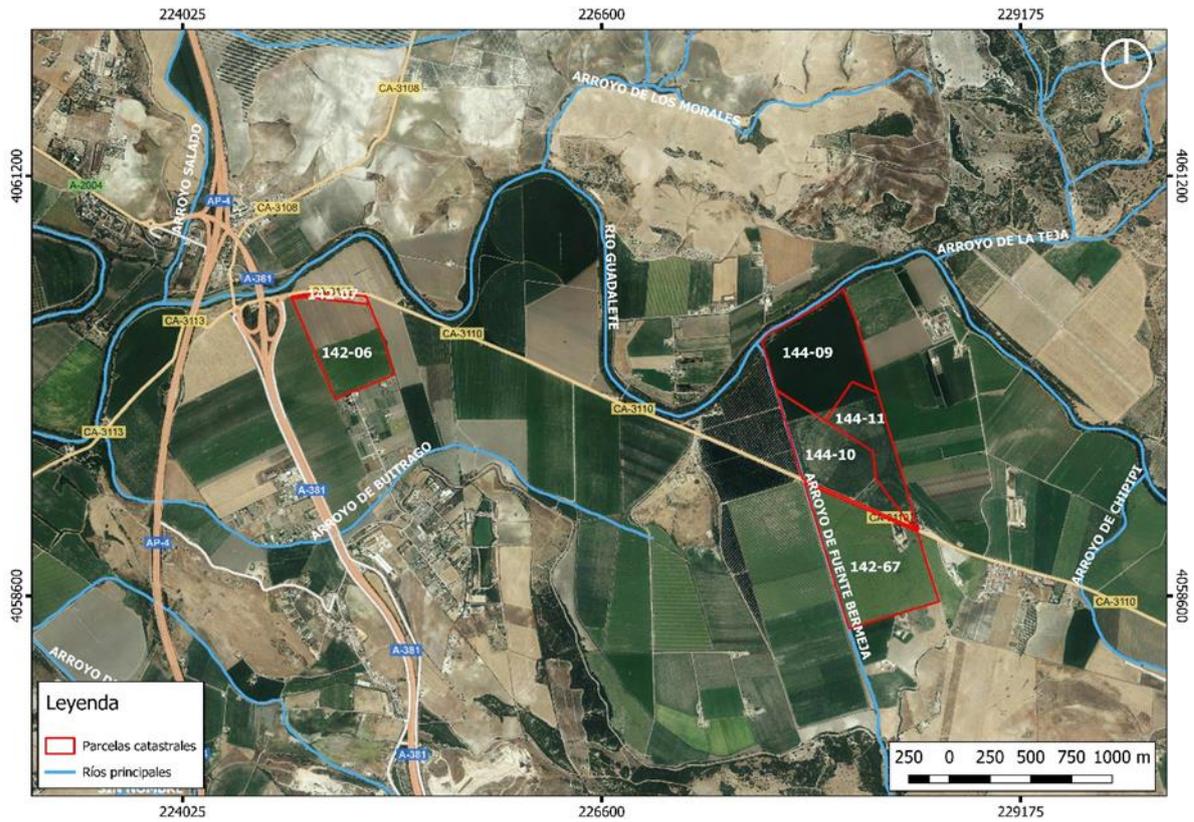
Mapa 3. Distribución espacial de las parcelas catastrales

La explotación rota los cultivos herbáceos de forma anual, dependiendo de la demanda y el descanso de las tierras. El total de tierras explotadas por el gestor se integra en 6 parcelas catastrales, con un total de 138 ha. En la tabla siguiente se muestra un resumen de los cultivos actualmente en producción:

Tabla 1. Parcelas catastrales de las explotaciones			
Numeración catastro	Superficie (ha)	Denominación	Cultivos
142-06	1,5	Las Pachecas	<ul style="list-style-type: none"> • Patatas
142-07	24,0	Las Pachecas	
144-09	30,0	Sancho Mejías	<ul style="list-style-type: none"> • Zanahoria. • Tomate industrial. • Remolacha. • Girasol. • Maíz. • Algodón.
144-10	23,0	Sancho Mejías	
144-11	15,0	Sancho Mejías	
142-67	39,0	Sancho Mejías	
Caminos, Elementos Auxiliares	5,5	Conjunto	
Total (ha)	138,0

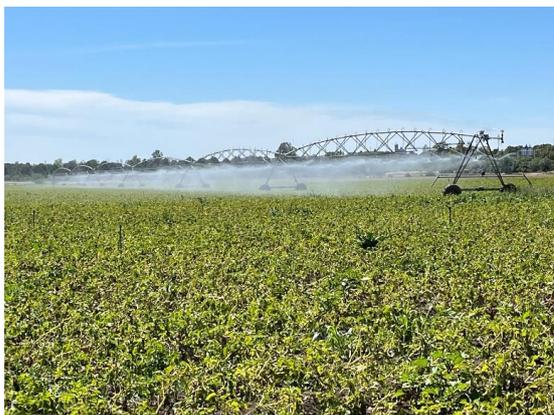
- **Riego mediante pivotes.** Este sistema móvil es óptimo para el riego de grandes superficies. El agua de riego es transportada mediante tuberías enterradas (aproximadamente a un metro de profundidad), conectadas a una balsa. Los pivotes necesitan alimentación eléctrica fija que se acciona por motores eléctricos conectados a cajas de cambios en las ruedas. La explotación denominada “Las Pachecas” cuenta con un solo pivote mientras que la explotación “Sancho Mejías” está dotada con cuatro. Cada uno de estos pivotes dispone de 6 motores.
- **Riego por aspersión.** Es un sistema de riego a presión a través de aspersores fijos. El agua para riego llega a los aspersores de la misma manera que para el sistema de riego por pivotes. Los aspersores se encuentran colocados en un marco de 12x12 m, es decir unos 144 aspersores/ha.

Foto 5. Riego mediante pivotes

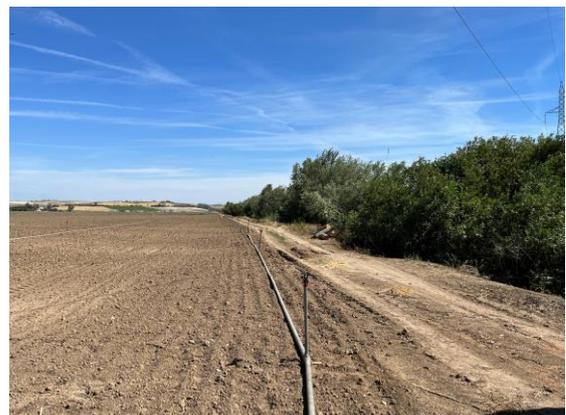
Foto 6. Riego por aspersión

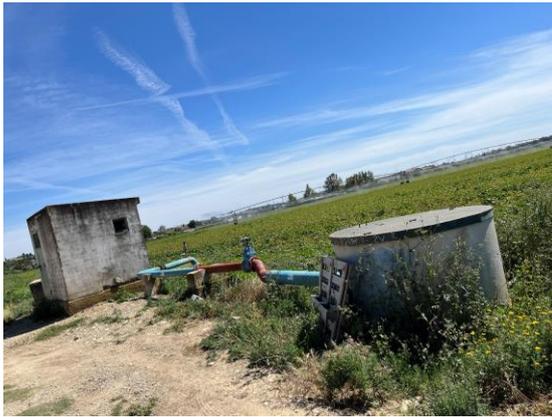
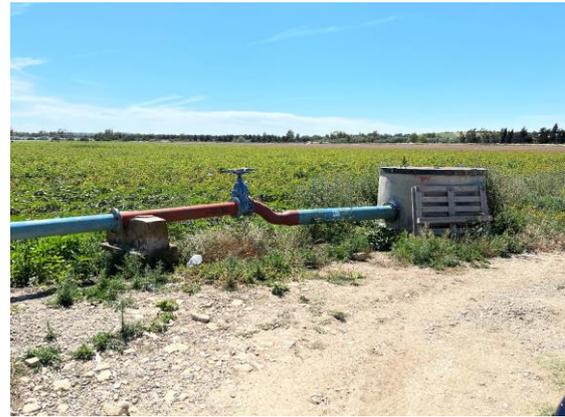
La única edificación afectada por las grandes avenidas se encuentra ubicada en la explotación de Las Pachecas. Esta edificación alberga todos los equipos e instalaciones necesarios para el riego (bombeo, válvulas, filtros y material eléctrico, entre otras cosas).

Foto 7. Caseta de riego

- La explotación “Las Pachecas” perdió toda la producción de zanahoria de ese año. De la instalación de riego quedaron dañados los motores de los pivotes, las tuberías y las válvulas exteriores de la caseta de riego.
- En la explotación “Sancho Mejías” solamente quedaron perjudicados los cultivos.

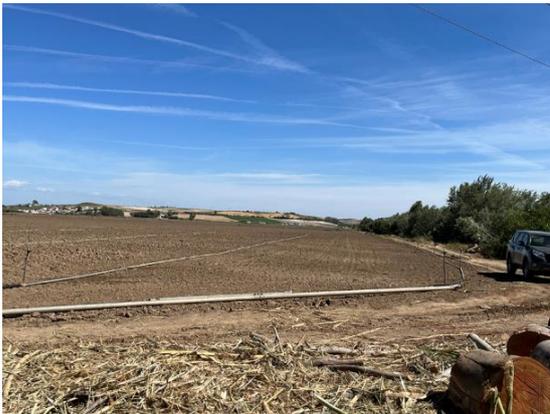
Por el borde occidental de la explotación “Sancho Mejías” discurre el arroyo de Fuente Bermeja que drena las aguas que anegan los campos durante las inundaciones al Guadalete. Este arroyo circula en contrapendiente ya que el terreno de la margen izquierda del Guadalete va descendiendo según se separa del río. Dado que en la confluencia del arroyo con el río no hay ningún elemento de cierre, el agua de las crecidas circula en los dos sentidos: hacia el sur, anegando los campos y hacia el norte, cuando el nivel del río Guadalete desciende. Las fotos siguientes ilustran esta situación.

Foto 8. Sancho Mejías. Borde occidental

- **Explotación “Sancho Mejías”**
 - Modificación de la pendiente del terreno que permita la salida del agua hacia el Arroyo de Fuente Bermeja y del río Guadalete.

- Implantar una red de drenaje interior de las parcelas para conducir las aguas al río Guadalete y al Arroyo de Fuente Bermeja.
- Para ambas explotaciones, **completar los protocolos de actuación en caso de inundaciones**. En la actualidad existe una serie de directrices que se siguen en caso de inundación. La redacción y ampliación de esos protocolos y la realización de simulacros permitiría mejorar la respuesta ante estas contingencias.

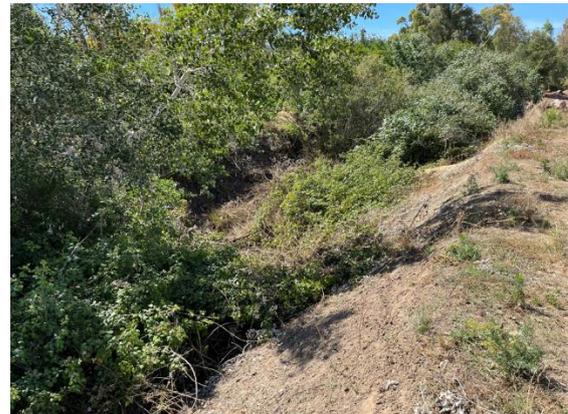
Foto 9. Sancho Mejías. Arroyo Fuente Bermeja

Este hecho se observa especialmente claro en la explotación “Sancho Mejías” y hace que el curso del cauce del Arroyo de Fuente Bermeja, con tendencia desde las parcelas hacia el río, circule en contrapendiente.

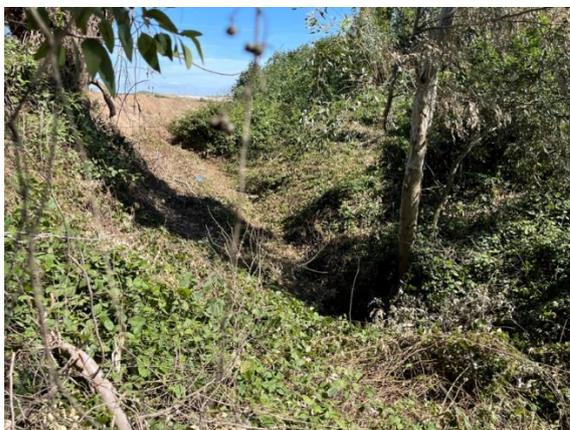
Foto 10. Sancho Mejías. Arroyo Fuente Bermeja

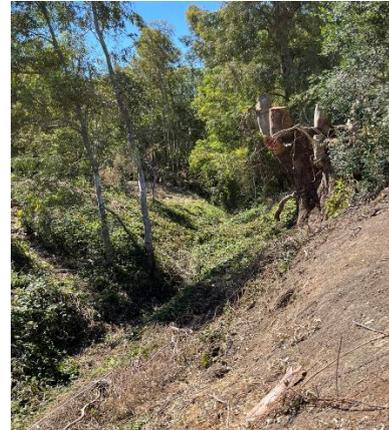
Foto 11. Arroyo Fuente Bermeja en la confluencia

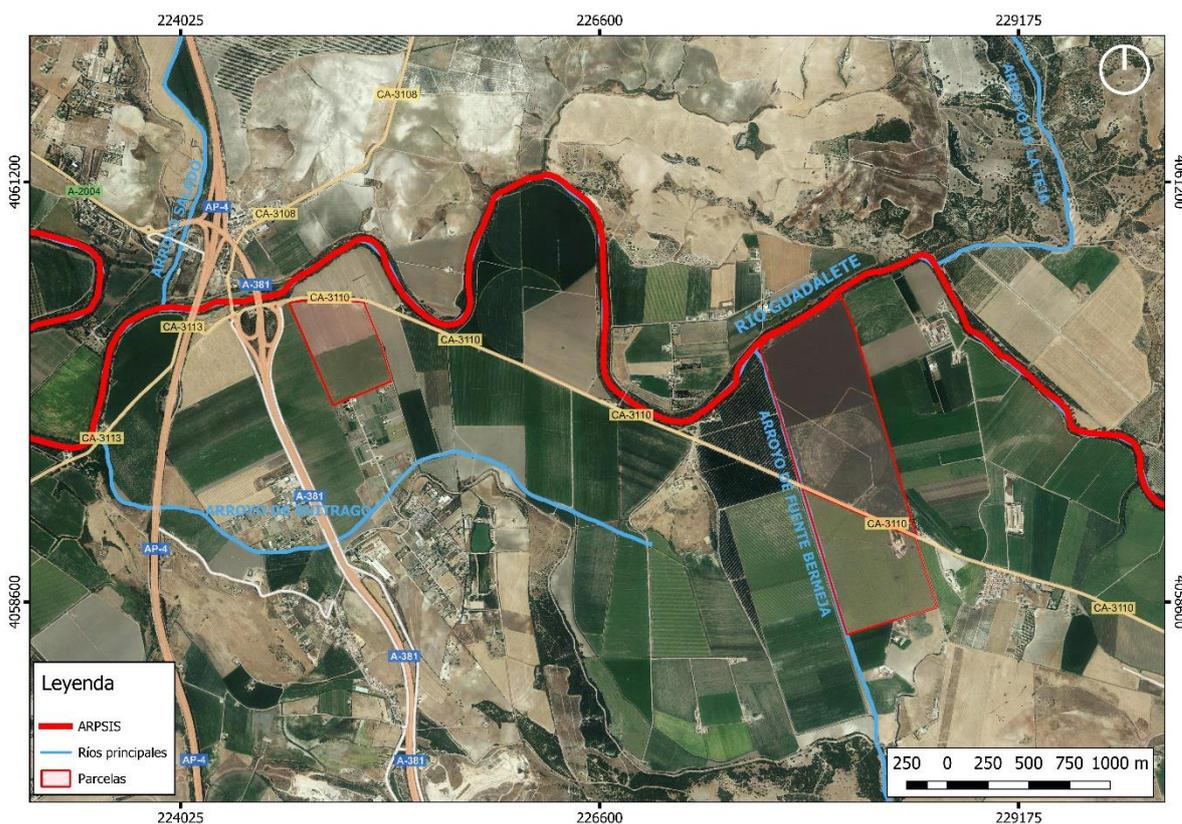
Mapa 4. ARPSI en el entorno de las explotaciones

La superficie regable de las explotaciones se encuentra dentro de un subtramo de la ARPSI (ES063_ARPS_0004) del río Guadalete, entre Arcos y Jerez de la Frontera y se ve afectada por las tres inundaciones de referencia (T10, T100 y T500).

En el mapa siguiente se observan las explotaciones y el subtramo de ARPSI mencionada.

Las inundaciones sufridas se derivan de las crecidas que experimenta el río Guadalete. El trazado de éste en este tramo es típicamente meandriforme, con lóbulos sucesivos que divagan en una llanura aluvial, mucho más amplia en la margen izquierda. En esta margen, las cotas del terreno van disminuyendo suavemente desde el cauce hasta el encuentro con las colinas situadas al sur. En los periodos

de retorno más bajos, el agua desborda lateralmente por meandros situados aguas arriba de la explotación. El agua fluye hasta encontrarse con el terreno más elevado, originando un aumento de nivel generalizado. Cuando el agua retrocede hacia el cauce la carretera CA-3110 genera un efecto dique.

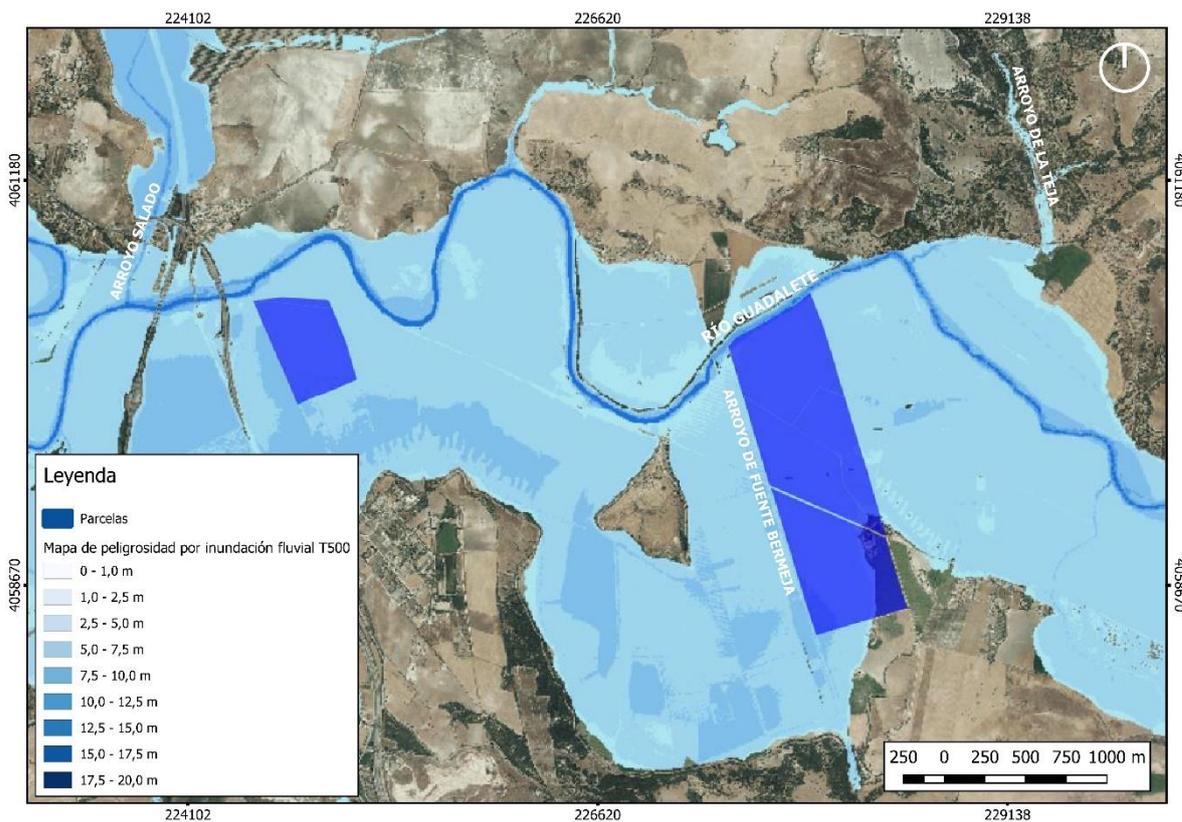
Mapa 5. Mapa de peligrosidad por inundación fluvial T500 años. 2º ciclo

Según la cartografía del SNCZI las parcelas se ven afectadas para T10, T100 y T500. Los mapas de peligrosidad de inundación de la demarcación del Guadalete-Barbate pueden consultarse en el visor de la Junta de Andalucía o en el del MITECO. En el mencionado visor está disponible la capa de alturas de agua para T500. En estos visores están disponibles las capas de alturas de agua para T10, T100 y T500. Para la T500, el agua alcanza una altura máxima de 2,5 m en la explotación “Sancho Mejías” y 2,6 m en “Las Pachecas”.

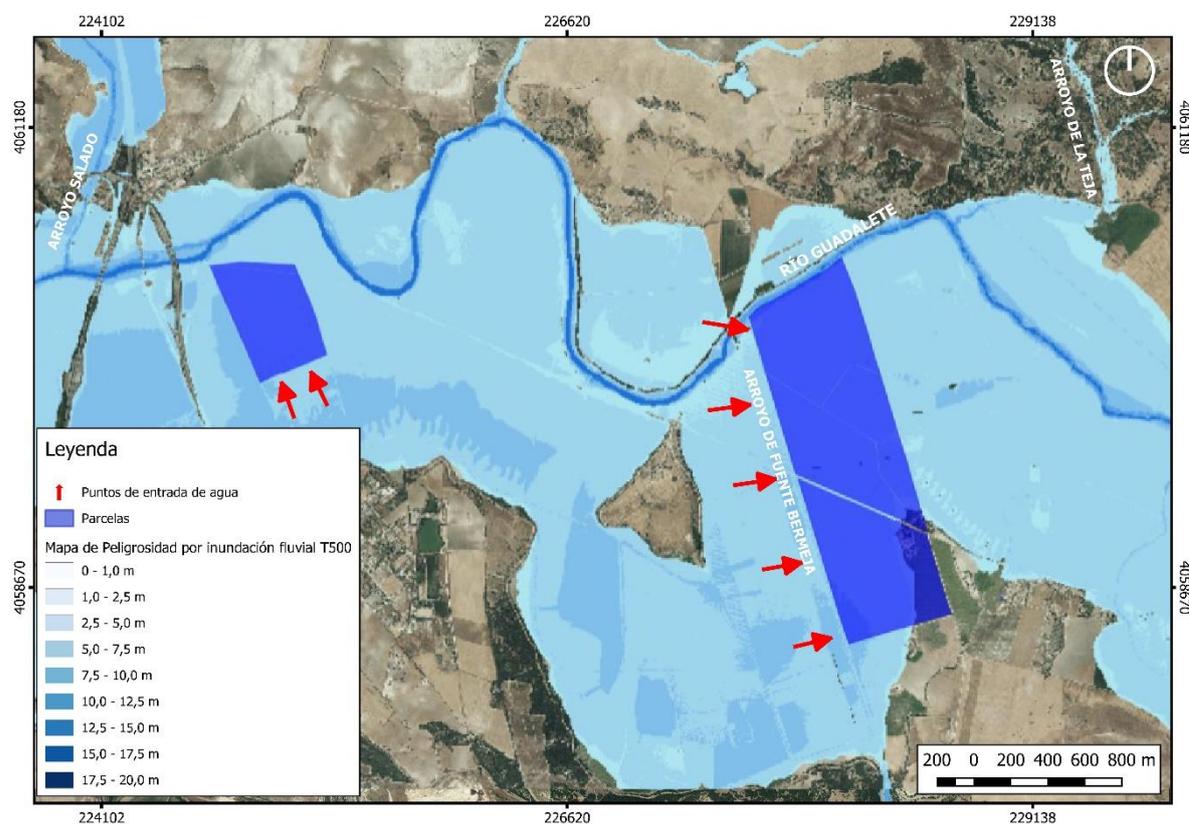
Mapa 6. Puntos de entrada del agua en las parcelas de la explotación

- Para “Las Pachecas”, el agua penetra por su extremo sur debido al flujo de retroceso provocado por el encajamiento de la llanura aluvial entre colinas.
- En “Sancho Mejías” el agua entra por el desbordamiento tanto del río Guadalete como del Arroyo de Fuente Bermeja.

Estas circunstancias se ven agravadas por el efecto dique generado por la carretera CA-3110 que dificulta el drenaje de las parcelas más alejadas.

- **Explotación “Las Pachecas”:**
 - Modificación de la pendiente del terreno para permitir la salida del agua hacia el extremo sur de la parcela.

- Realizar una red de drenaje interior de las parcelas para llevar las aguas hacia la cota más baja de la explotación y, desde ese punto, conducirla hacia el Arroyo de Buitrago.

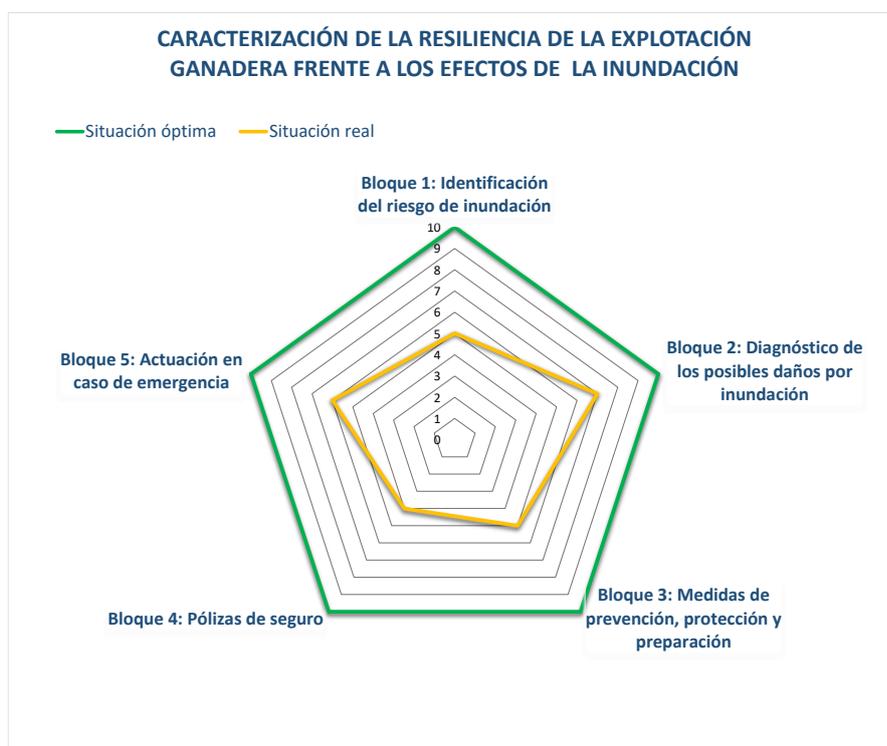
Gráfico 1. Caracterización de la resiliencia de la explotación frente a las inundaciones

- El bloque 1 evalúa el grado de identificación del riesgo de inundación. El gestor conoce su nivel de riesgo y sabe cómo acceder a las fuentes de información oficiales sobre predicciones meteorológicas e hidrológicas. Sin embargo, no conoce la cartografía de zonas inundables ni la documentación recogida en el SNCZI en lo que se refiere a mapas de riesgo o a la zona de flujo preferente.

- El bloque 2 alude a la identificación de posibles daños por inundaciones. El gestor conoce las causas de las avenidas, los mecanismos por los que el agua entra en sus tierras, así como los activos que se ven afectados.

- El bloque 3 analiza las medidas de prevención, protección y preparación que se podrían aplicar y las que ya se han puesto en marcha. Tras varias inundaciones, el gestor no ha implementado medidas de autoprotección salvo salvaguardar los equipos más vulnerables de forma preventiva cuando se producen intensas precipitaciones.

- El bloque 4 valora las coberturas de seguros contratados para paliar los efectos de las inundaciones. El gestor contrata los seguros dependiendo del año y del cultivo previsto según la rotación y del volumen de agua almacenada en los embalses de regulación-laminación situados aguas arriba.

- El bloque 5 evalúa los procedimientos de actuación frente a emergencias. Aunque no existe un plan de emergencia, se han sistematizado algunos procedimientos de respuesta ante estos escenarios de riesgo para salvaguardar los elementos más vulnerables y costosos.

En base a estos cinco bloques se ha elaborado el gráfico resumen que representa la resiliencia de la explotación. De un modo resumido, el nivel actual de concienciación y preparación del personal y de la explotación al riesgo de inundación es aceptable, aunque existen oportunidades de mejora que podrían valorarse para su implementación.

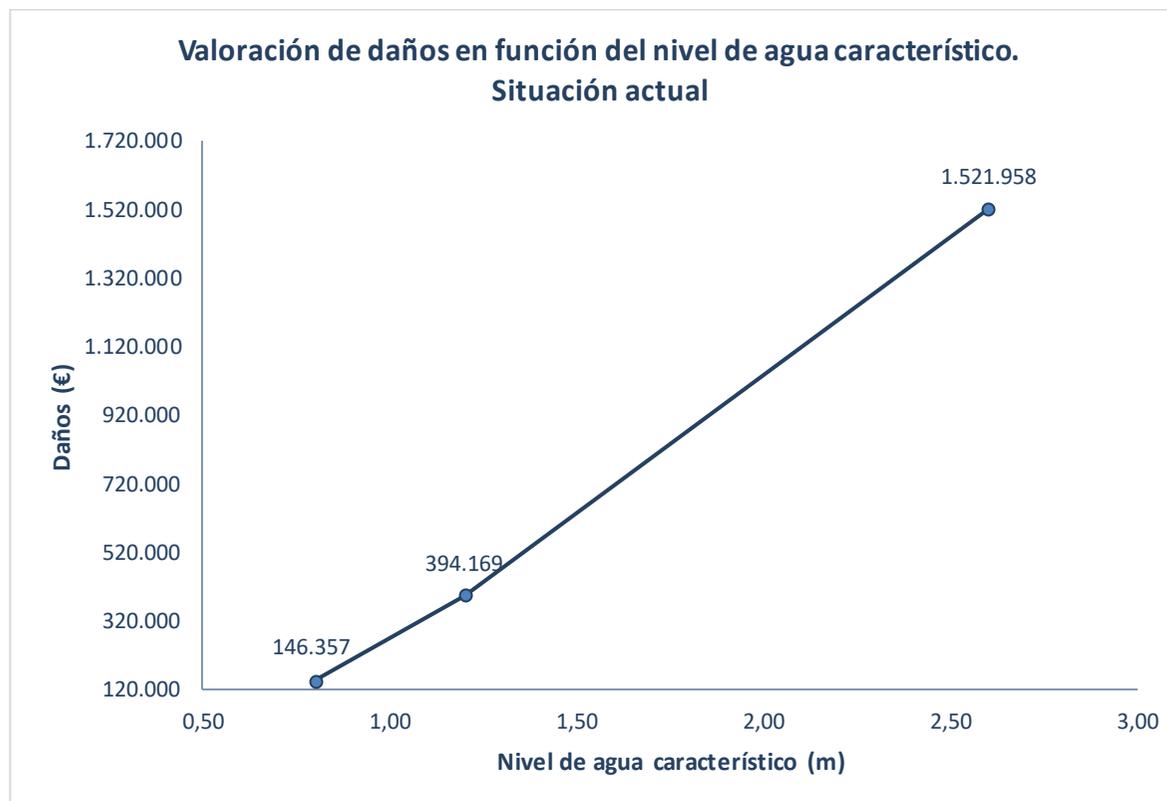
Gráfico 2. Curva de daños de la explotación agraria. Situación actual

Periodo de retorno	Altura máxima de agua (m)	Daño incremental (€)
T5 - T10	0,80	7.317
T10-T100	1,20	30.909
T100-T500	2,60	9.241
Daño medio anual		47.469
Pérdida 30 años		1.424.062

Elementos de la Explotación	Medición		Valor Explotación		Periodo de retorno								
					T10			T100			T500		
	Unidad (ud)	Valor	Precio/ud (€/ud)	Precio total (€)	Nivel (m)	Afección (%)	Pérdidas (€)	Nivel (m)	Afección (%)	Pérdidas (€)	Nivel (m)	Afección (%)	Pérdidas (€)
Parcela 142-06 y 142-07													
Patatas	ha	25,50	6,300	160.650	0,20	10	16.065	0,60	30	48.195	2,00	100	160.650
Restauración parcela	ha	25,50	600	15.300	0,20	10	3.042	0,60	30	9.180	2,00	100	15.300
Parcelas 144-09, 144-10 y 144-11													
Girasol Semillas	ha	17,00	2,200	37.400	0,20	10	3.740	0,50	20	7.480	1,90	80	29.920
Zanahoria	ha	17,00	8,344	141.848	0,20	10	14.185	0,50	25	35.462	1,90	100	141.848
Remolacha	ha	16,00	1,980	31.680	0,20	10	3.168	0,50	25	7.920	1,90	100	31.680
Tomate industrial	ha	18,00	53,600	964.800	0,20	10	96.480	0,50	25	241.200	1,80	100	964.800
Restauración parcela	ha	68,00	600	40.800	0,20	10	4.080	0,50	25	10.200	2,00	100	40.800

Parcelas 142-67													
Algodón	ha	29,00	1,268	36.758	0,20	7	2.573	0,60	20	7.352	1,90	70	25.730
Remolacha	ha	10,00	1,980	19.800	0,20	7	1.386	0,60	20	3.960	1,90	70	13.860
Restauración parcela	ha	39,00	600	23.400	0,20	7	1.638	0,60	20	4.680	1,90	70	16.380
Sistema de riego													
Pívots	ud	5,00	10,000	50.000	0,30	0	0	0,60	15	7.500	1,90	50	25.000
Aspersores	ud	3.680	30	110.400	0,20	0	0	0,60	10	11.040	1,90	50	55.200
Caseta de riego													
Tuberías	m	20,00	22	440	0,10	0	0	0,30	0	0	1,70	100	440
Válvulas	ud	1,00	350	350	0,10	0	0	0,30	0	0	1,70	100	350
Total				1.633.626			146.357			394.169			1.521.958

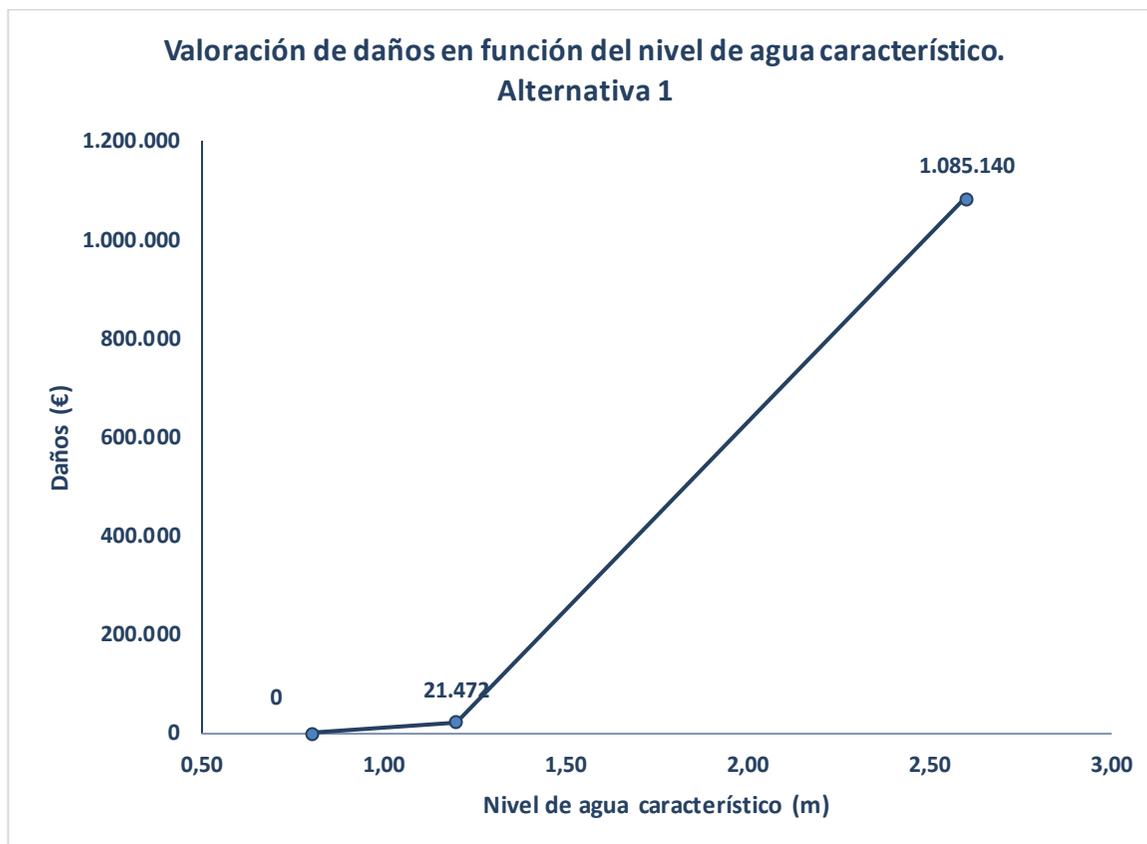
Gráfico 3. Curva de daños de la explotación agraria. Alternativa única

Periodo de retorno	Altura de máxima de agua (m)	Daño incremental (€)
T5 - T10	0,80	0
T10-T100	1,20	966
T100-T500	3,80	4.512
Daño medio anual		5.479
Pérdida 30 años		164.357

Elementos de la Explotación	Medición		Valor Explotación		Periodo de retorno								
					T10			T100			T500		
	Unidad (ud)	Valor	Precio/ud (€/ud)	Precio Total (€)	Nivel (m)	Afección (%)	Pérdidas (€)	Nivel (m)	Afección (%)	Pérdidas (€)	Nivel (m)	Afección (%)	Pérdidas (€)
Parcela 142-06 y 142-07													
Patatas	ha	25,50	6.300	160.650	0,00	0	0	0,10	5	8.033	1,50	75	120.488
Restauración parcela	ha	25,50	600	15.300	0,00	0	0	0,10	5	765	1,50	75	11.475
Parcelas 144-09, 144-10 y 144-11													
Girasol Semillas	ha	17,00	2.200	37.400	0,00	0	0	0,10	0	0	1,40	60	22.440
Zanahoria	ha	17,00	8.344	141.848	0,00	0	0	0,10	5	7.092	1,40	75	106.386
Remolacha	ha	16,00	1.980	31.680	0,00	0	0	0,10	5	1.584	1,40	75	23.760
Tomate industrial	ha	18,00	53.600	964.800	0,00	0	0	0,10	0	0	1,30	70	675.360
Restauración parcela	ha	68,00	600	40.800	0,00	0	0	0,10	0	0	1,30	70	28.560
Parcelas 142-67													
Algodón	ha	29,00	1.268	36.758	0,00	0	0	0,10	5	1.838	1,40	50	18.379

Remolacha	ha	10,00	1.980	19.800	0,00	0	0	0,50	5	990	1,40	50	9.900
Restauración parcela	ha	39,00	600	23.400	0,00	0	0	0,50	5	1.170	1,40	50	11.700
Sistema de riego													
Pívots	ud	5,00	10.000	50.000	0,00	0	0	0,10	0	0	1,40	35	17.500
Aspersores	ud	3.680	30	110.400	0,00	0	0	0,10	0	0	1,40	35	38.640
Caseta de riego													
Tuberías	m	20,	22	440	0,00	0	0	0,00	0	0	1,20	70	308
Válvulas	ud	1	350	350	0,00	0	0	0,00	0	0	1,20	70	245
Total				1.633.626			0			21.472			1.085.140

- **Alternativas consideradas para reducir el riesgo:** Se ha propuesto una alternativa única. Incluye la modificación de las pendientes del terreno y la construcción de cunetas perimetrales, de sección trapecial 2H:1V y una profundidad de hasta 1 m, que permitan conducir el agua hacia los arroyos cercanos a las explotaciones, además de completar los protocolos de actuación en caso de inundaciones y el seguimiento de la red SAIH Hidrosur. La alternativa requiere una inversión de 182.341 €, reduce un 88,46 % los daños provocados por inundaciones y tiene una relación beneficio/coste de 6,91 puntos.
