## CASO PILOTO

### EXLOTACIÓN GANADERA EN EL T.M. VILLAMAYOR DE CALATRAVA (CIUDAD REAL)

Julio, 2022

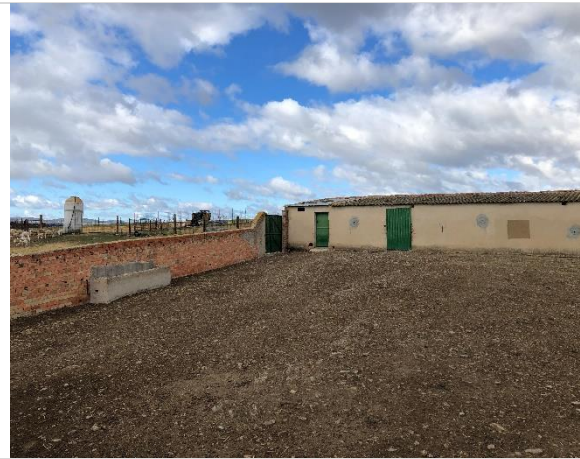
Foto 1. Aprisco. Extremo oeste

En la zona más elevada de la parcela se encuentra la única edificación de la explotación que se emplea para dar cobijo a los animales y para el almacenamiento del pienso y la paja destinados a su alimentación. Esta edificación se encuentra parcialmente cercada, desde su fachada sur, por un muro de ladrillo de 1,5 m de altura y 2 puertas de chapa metálica. El emplazamiento elevado del aprisco lo sitúa fuera de la zona inundable.

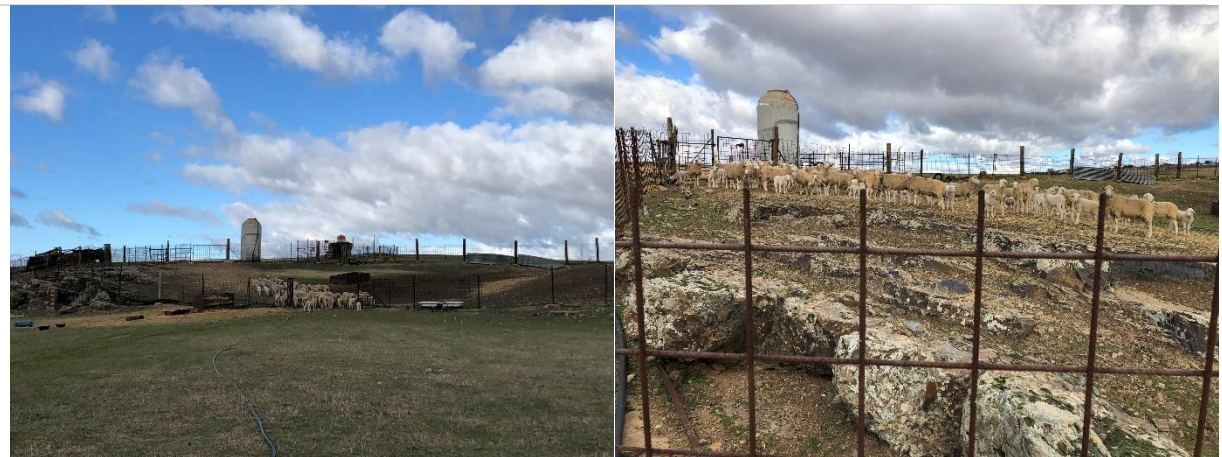
Foto 3. Zona extensiva de la cabaña ganadera

La cabaña ganadera no se ve muy afectada por las inundaciones ya que tanto la zona de expansión como el aprisco se encuentran situados en la parte más elevada de la parcela.

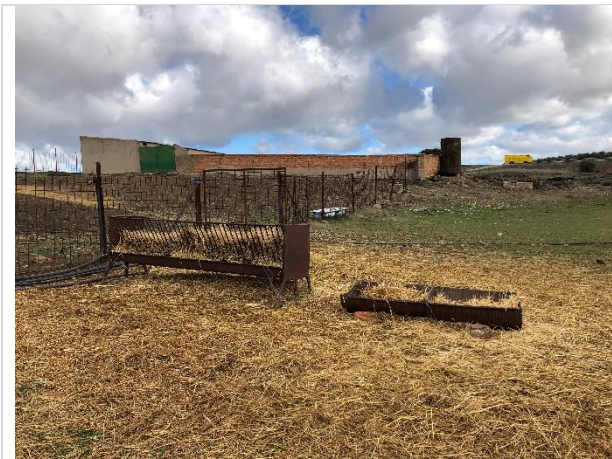
Foto 4. Forrajeras y bebederos

- **Forrajeras, comederos y bebederos.** La mayoría de éstos se distribuyen a lo largo de la valla de la zona de expansión cercada, para que los animales puedan acceder fácilmente a su nutrición. Los animales se alimentan mayoritariamente del pasto que crece en la parcela y, en segundo lugar, de paja y pienso. Los bebederos utilizados son antiguas bañeras que se llenan con agua desde las tinajas.
- **Tinajas para agua potable.** Cumplen la función de depósitos destinados a almacenar el agua para los animales. La explotación ganadera cuenta con dos tinajas, una de ellas en la zona de expansión de las ovejas y la otra en la zona más al norte de la parcela.

Ninguno de los equipos se ha visto afectado por las inundaciones.

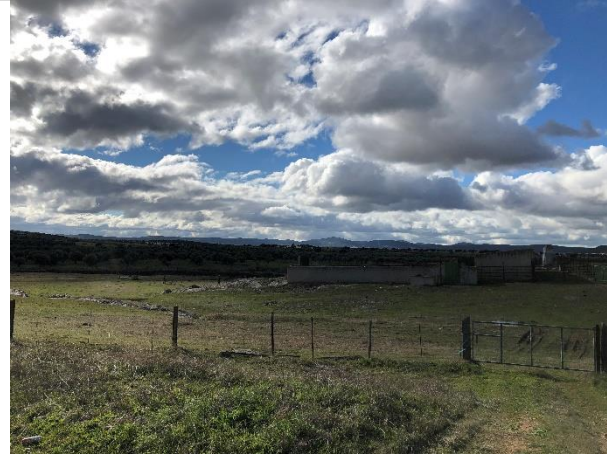
Foto 6. Cerramiento perimetral

La longitud total de la valla perimetral que delimita la parcela es de unos 970 m y actúa de cerco para los animales. Esta valla ganadera es de tipo tela metálica y a lo largo de ella se encuentran instalados postes de diferentes materiales y tamaños, cada 4/5 metros.

En caso de inundación, solamente se vería afectado el cerramiento perimetral de la zona sur y la zona este.

- Sustituir el tramo de valla perimetral** que queda afectada por las inundaciones por otra más resistente y permeable al flujo del agua. Cabe destacar que este cerramiento se encuentra dentro de la ZFP, por lo que para realizar cualquier modificación del entorno en zona inundable es indispensable obtener autorización del organismo competente. Para obtener esa autorización, de acuerdo con el art. 9 bis.1.e) del Reglamento del Dominio Público Hidráulico, será indispensable que el vallado sea permeable.

Para esta alternativa se recomienda el reemplazo de la valla perimetral actual, que queda afectada por las avenidas de la T10, por un cerramiento mucho más resistente y permeable que soporte la presión y el paso del agua sin sufrir roturas. Este cerramiento estará formado por malla electrosoldada con 1 m de altura y postes anclados y empotrados en dados de hormigón.

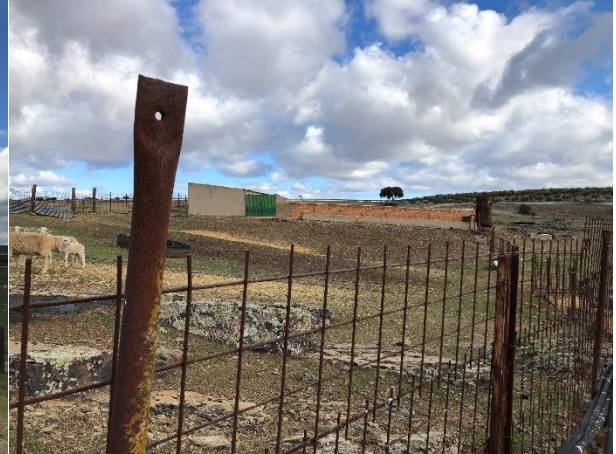
Foto 7. Valla zona de expansión

Igualmente, la zona de expansión de los animales se encuentra cercada por una valla formada de varillas de acero corrugado y postes de acero cada 3 o 4 metros.

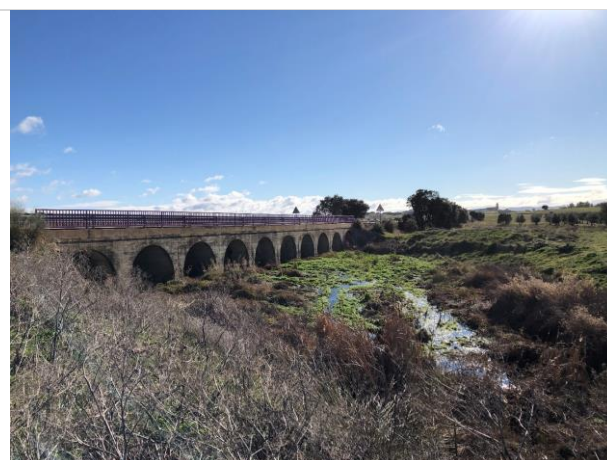
Foto 8. Paso elevado de la CM-4110 y cauce del Tirteafuera visto hacia aguas abajo del puente

Inmediatamente aguas arriba de la explotación se sitúa el paso elevado de la carretera CM-4110. Este paso no tiene capacidad suficiente para desaguar provocando que el agua se remanse en el tramo de aguas arriba de esta estructura, aumente su nivel y genere la energía necesaria para cruzar bajo el puente con velocidades elevadas.

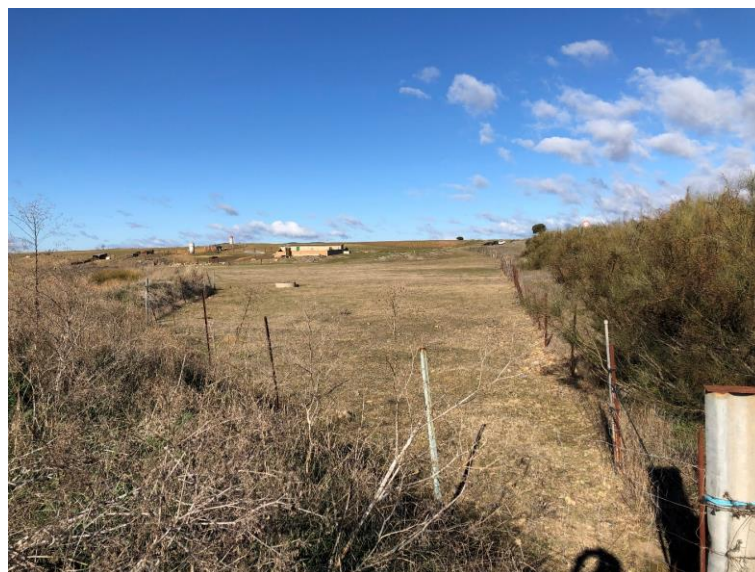
Foto 10. Vallado perimetral ganadero. Extremo sureste

En general, las inundaciones no afectan a los elementos de valor de la parcela (animales, comederos, bebederos, forrajeras y aprisco) por estar situados en la zona norte, donde la orografía del terreno es más elevada. Solamente se vería afectada la valla perimetral del extremo sur, paralela al río Tirta-afuera, y la del extremo este, paralela a la carretera CM-4110.

Durante las inundaciones, este vallado se puede deteriorar o romper. Para inundaciones asociadas a un periodo de retorno de 500 años, quedarían expuestos unos 450 m de vallado. Los animales no estarán en riesgo si durante el episodio del desbordamiento del río no visitan la zona baja de la parcela.

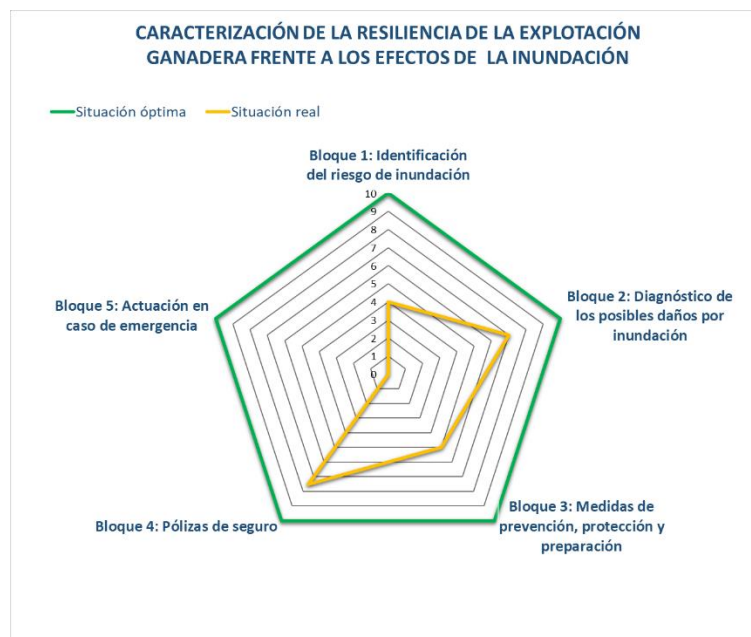
Figura 2. Caracterización de la resiliencia de la explotación frente a las inundaciones

En base a estos cinco bloques se elabora el siguiente gráfico resumen que representa la resiliencia de la explotación a las inundaciones. En resumen, el titular tiene un nivel de concienciación y preparación frente a las inundaciones moderado, aunque los daños potenciales son limitados. El margen de mejora de la autoprotección en la explotación es reducido, si bien, cabe plantear medidas complementarias que ayudaría a proteger completamente la explotación. En los siguientes apartados se incidirá en esas posibles medidas de autoprotección complementarias.

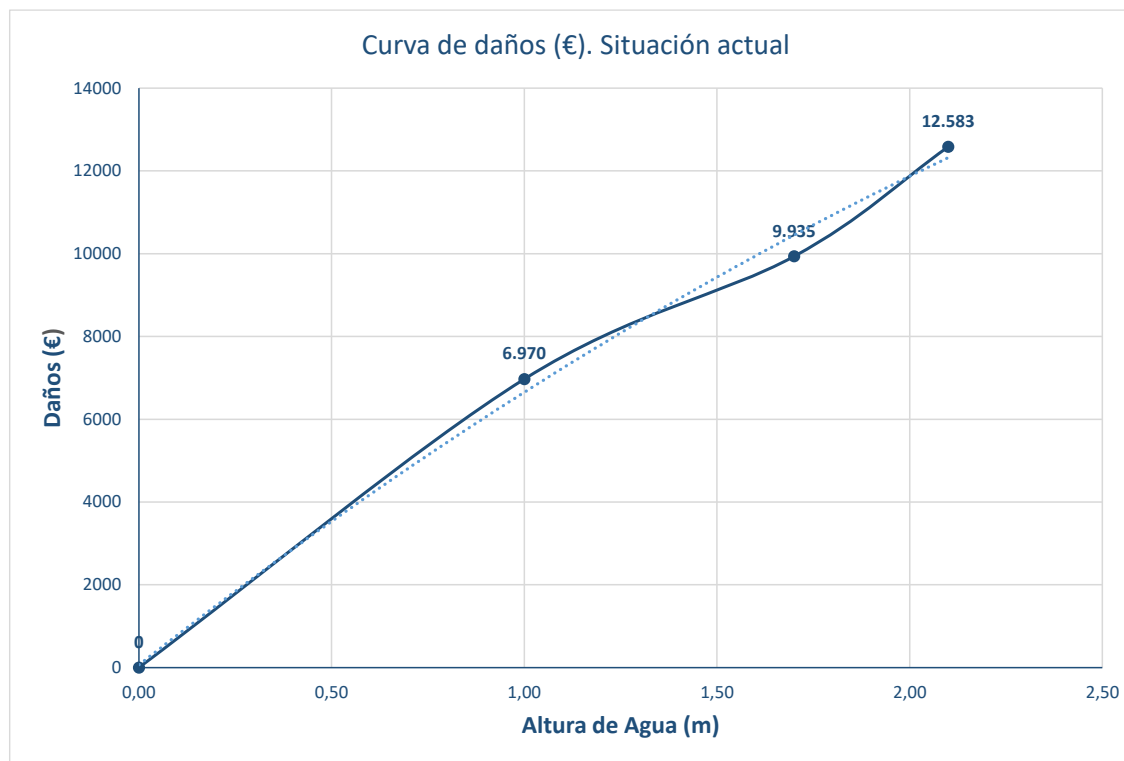
Gráfico 1. Curva de daños de la explotación ganadera. Situación actual

En este caso, en la situación actual y sin tomar nuevas medidas, se producirían unos daños anuales medios de 1.199 €. En 30 años de vida útil de la explotación se producirían unos daños totales por valor de 35.980 €.
