CONTRATO DE SERVICIOS PARA EL CUMPLIMIENTO DEL PROGRAMA DE VIGILANCIA AMBIENTAL, CONTROL VIGILANCIA Y SEGURIDAD Y SALUD DE LAS OBRAS DE:
"DRAGADO AMBIENTAL DE LOS SEDIMENTOS DE LA RÍA DE O BURGO"
Proyecto cofinanciado por los fondos FEDER 2014-2020

OPE_01 – SÍNTESIS DE INFORME DE SEGUIMIENTO AMBIENTAL. ABRIL 2024.

SÍNTESIS DE INFORME. ABRIL 2024

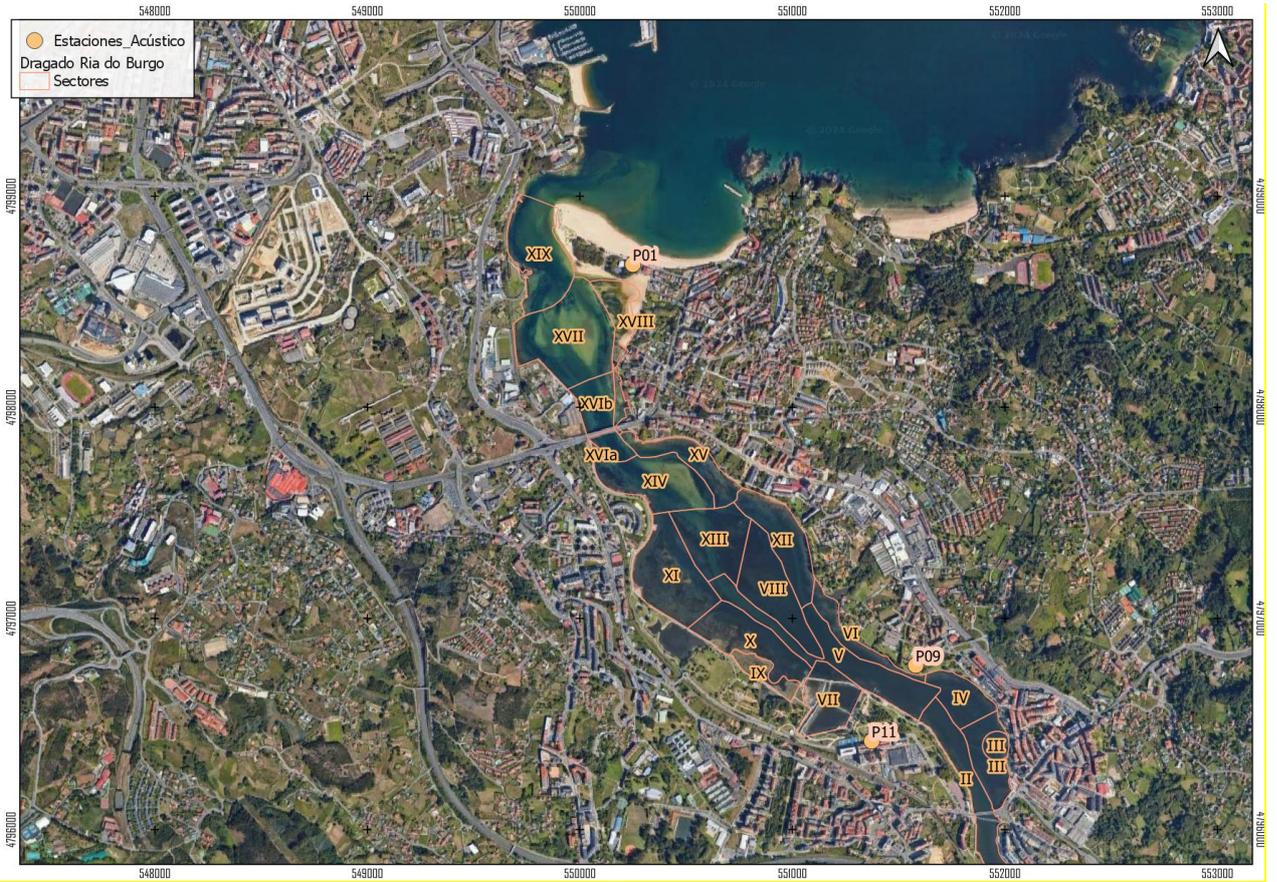
Figura 1 Imagen de la localización de las estaciones de control de los niveles de presión sonora

Se reproducen las mediciones de la situación operacional en las estaciones de control más próximas a la obra que se ejecuta: la estación P01 en Santa Cristina, la P09 en Cambre y la P11 en el entorno de las instalaciones de obra en Culleredo.

Las mediciones fueron realizadas en horario diurno el 11 de abril del 2024.

A la vista de los resultados obtenidos, como se puede observar en la tabla, los valores del nivel de ruido medidos no superan las especificaciones del RD 1367:2007 para el tipo de área acústica "a": Sectores del territorio con predominio de suelo de uso residencial.

Las mediciones en las estaciones 1 y 11 no presenta diferencias entre la medición de fondo y de obra.

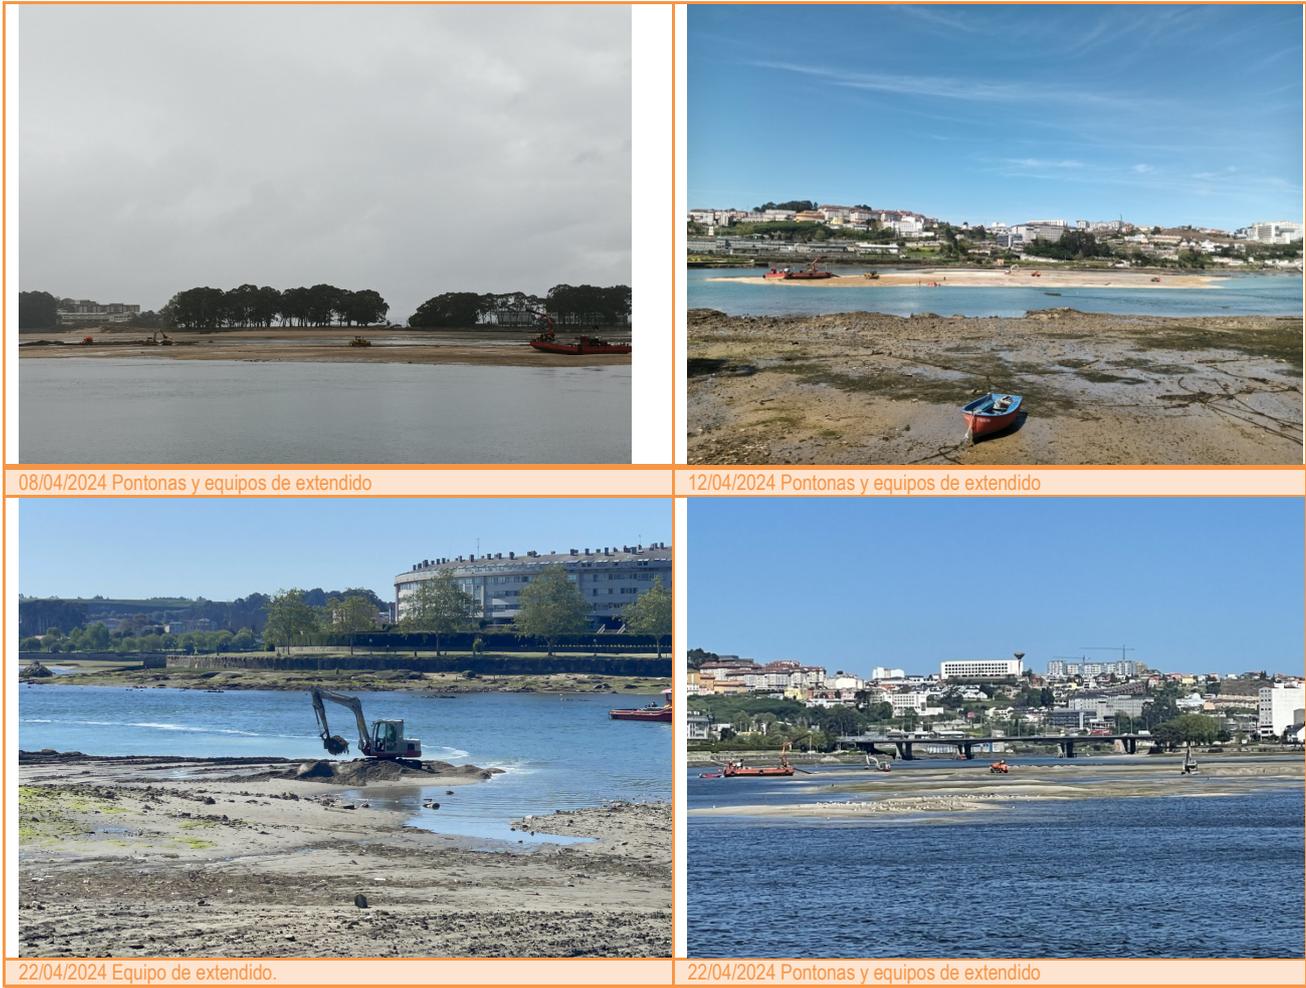
Figura 2 Equipos de dragado. Mes de abril de 2024.

Los medios que permanecen en obra están asociados a los trabajos de rasanteo de arena en los sectores XVII, banco de A Baixada, y Sector VIII, correspondiente con los bancos marisqueros de Maruxas y Cainzo.

En el banco de A Baixada se procedió al ajuste de cota conforme con lo establecido en el proyecto y en los bancos Maruxas y Cainzo, se procedió al rasanteo de la arena aportada para su regeneración

Los equipos empleados han sido una pontona de transporte y equipos para el extendido de áridos (mini-retroexcavadoras, buldozer y mini-dumper articulado).

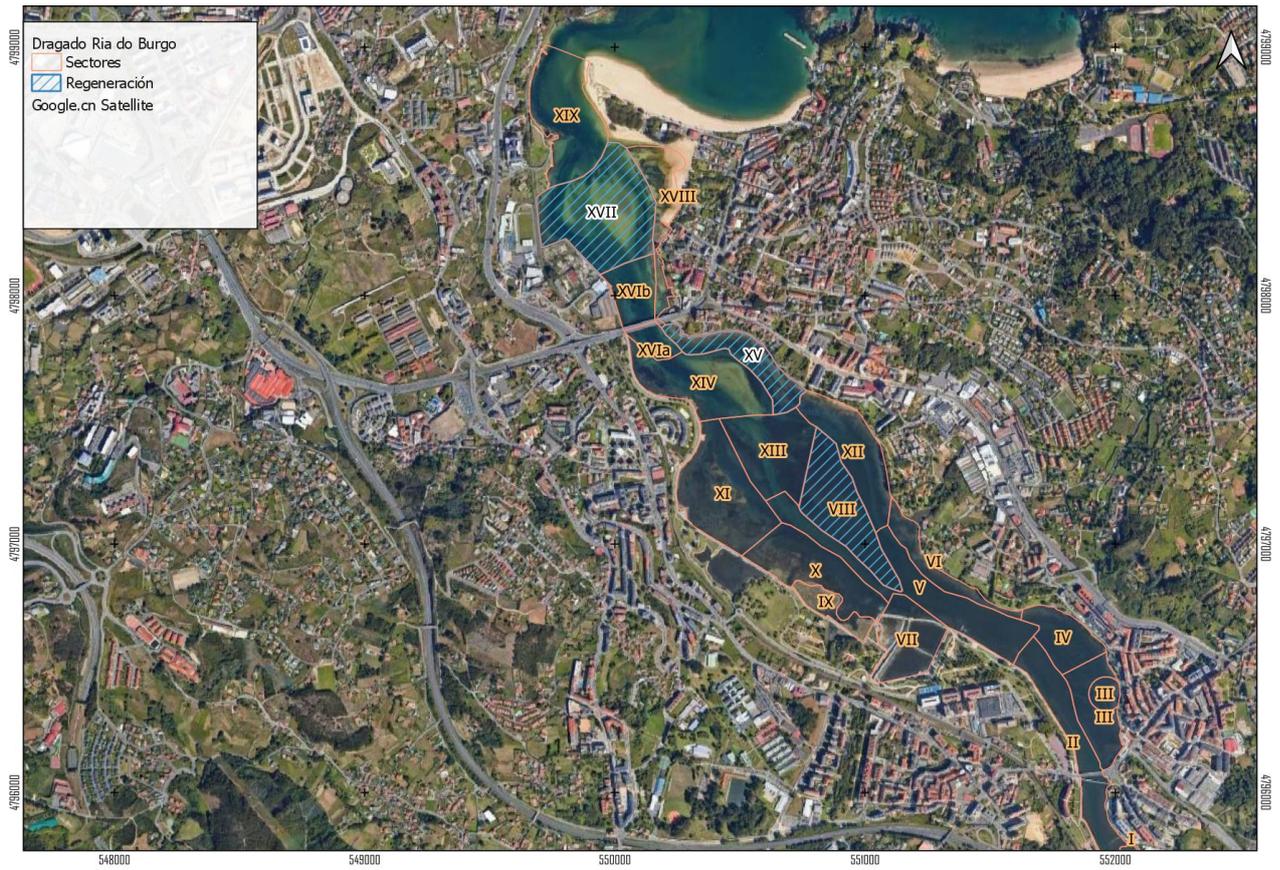
Figura 3 Zonificación de zonas. Regeneración. Mes de abril 2024

Los sectores en acondicionamiento de regeneración fueron:

- Sector XVII, VIII y XV

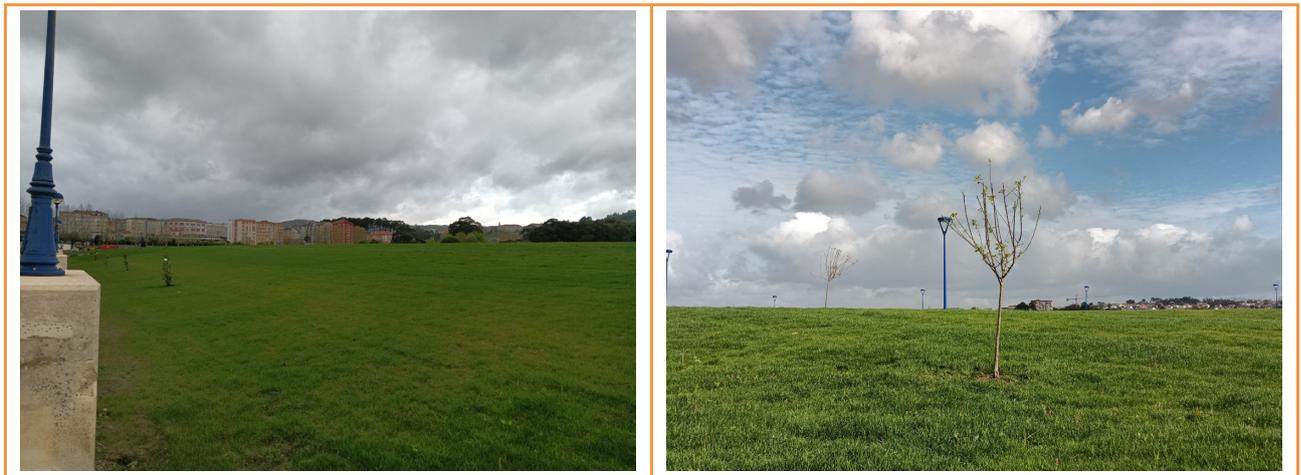
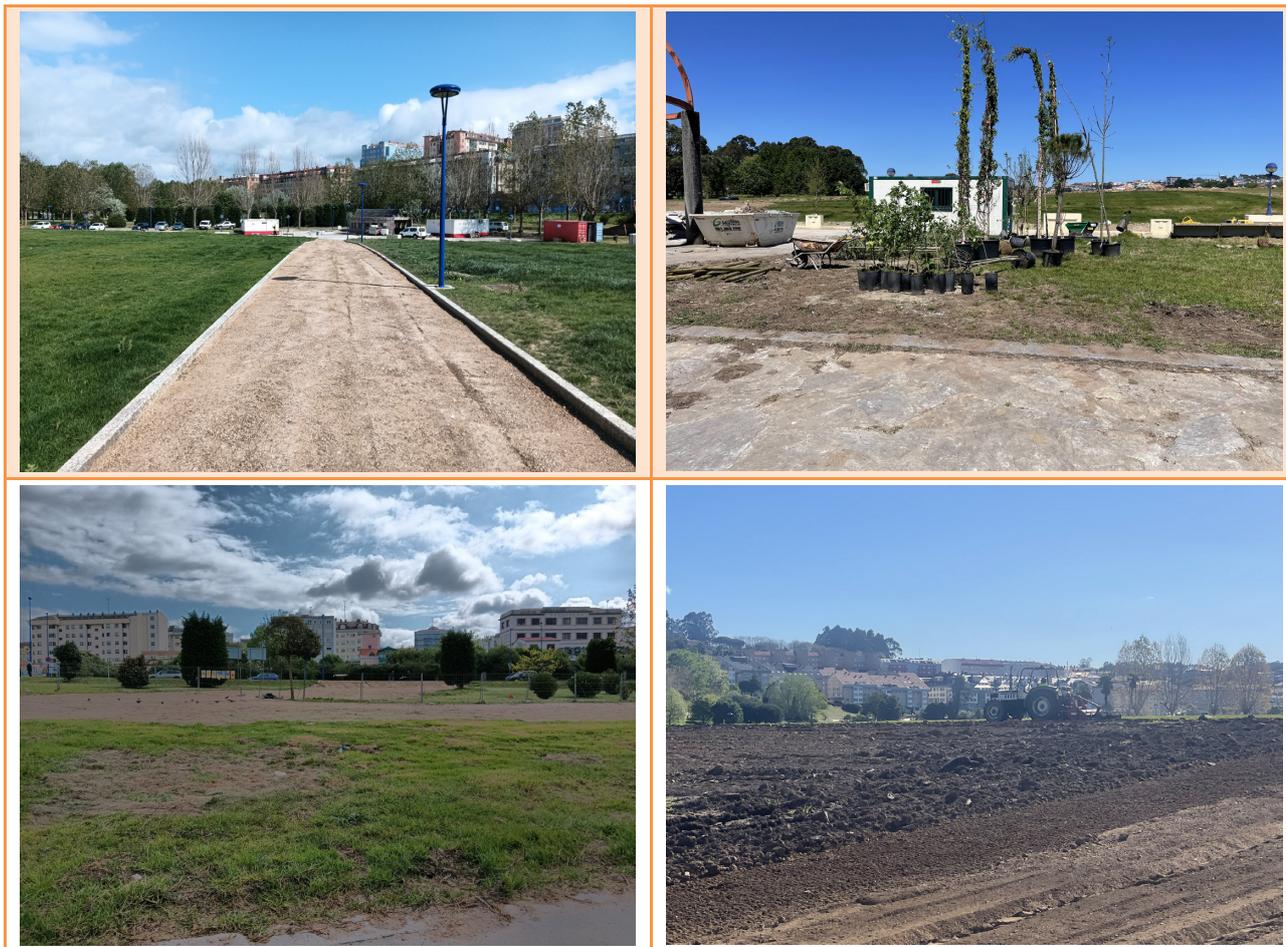
Figura 4 Actuaciones en el recinto de Culleredo

En las siguientes imágenes se presenta la evolución de los trabajos de cubrición y adecuación del recinto de Culleredo. Se continúan con los trabajos de siembra y plantación de ejemplares arbóreos. Fue necesaria la resiembra parcial de herbáceas en el recinto pequeño. Se retira y acondicionan los accesos provisionales y zona de obras.

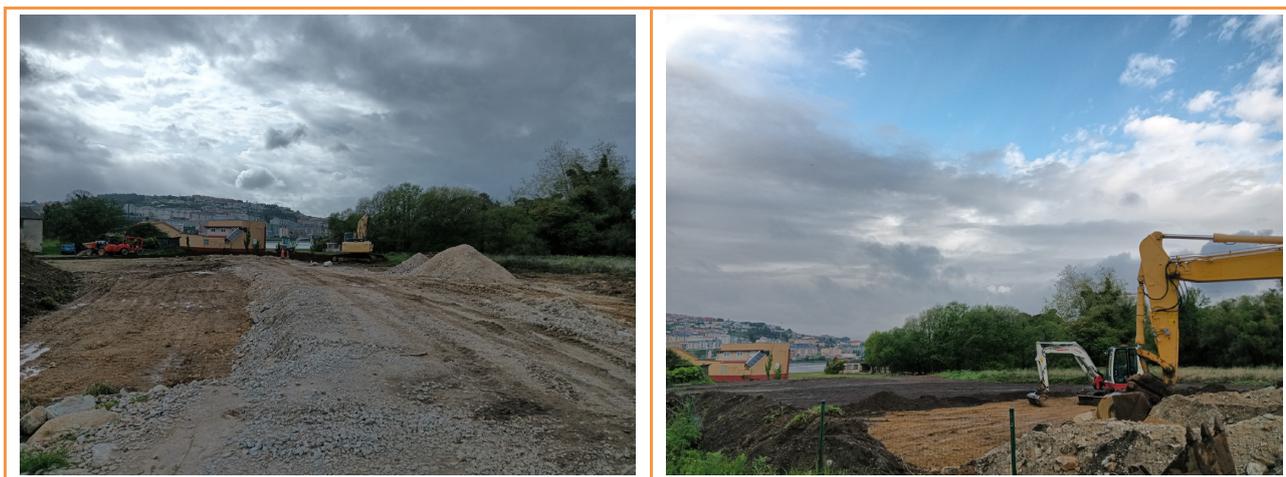
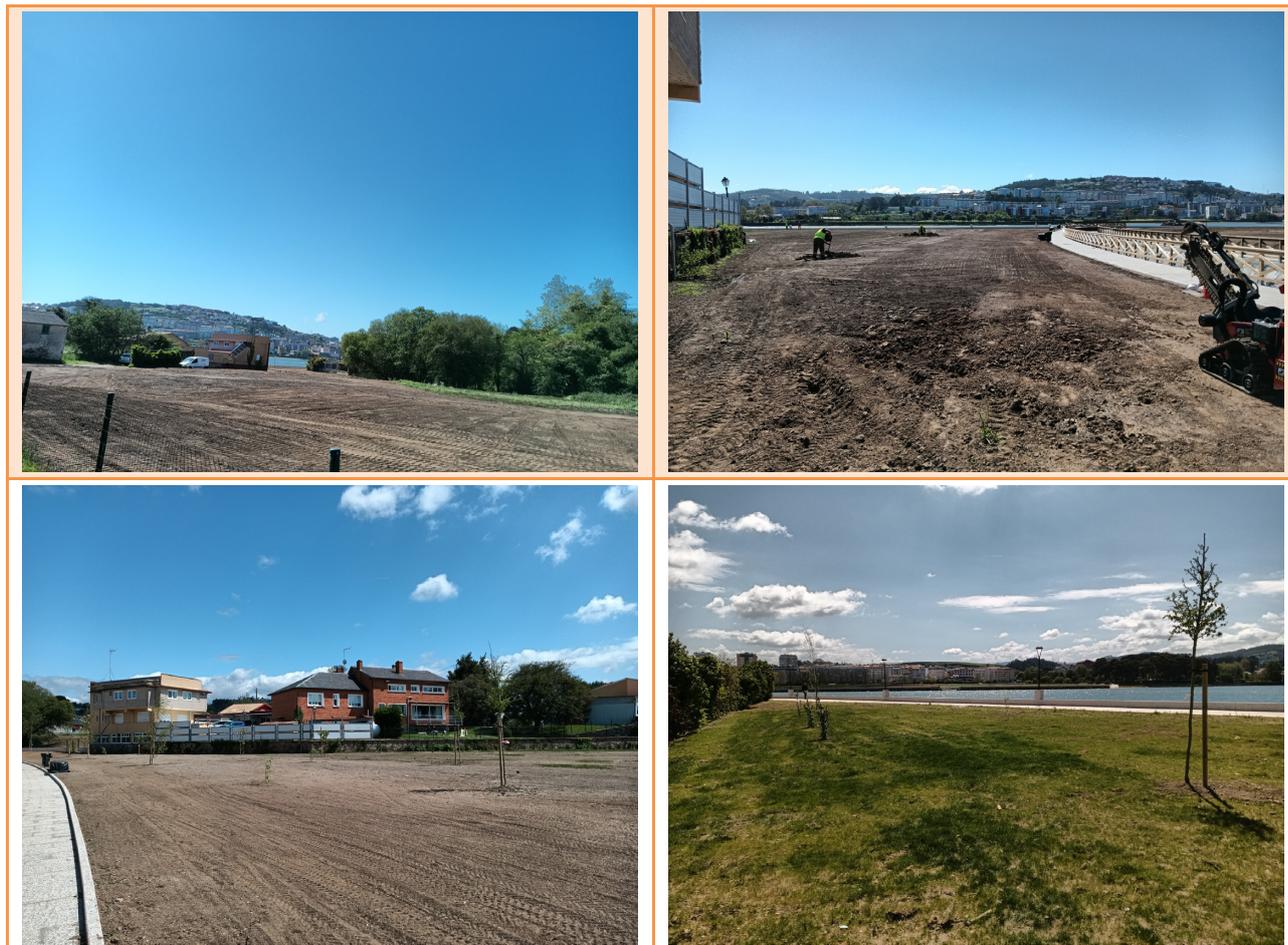
Figura 5 Actuaciones en el recinto de Oleiros.

En el recinto de Oleiros se continúa con su cubrición y los trabajos de urbanización. Se retiran y acondiciona el acceso de obra.

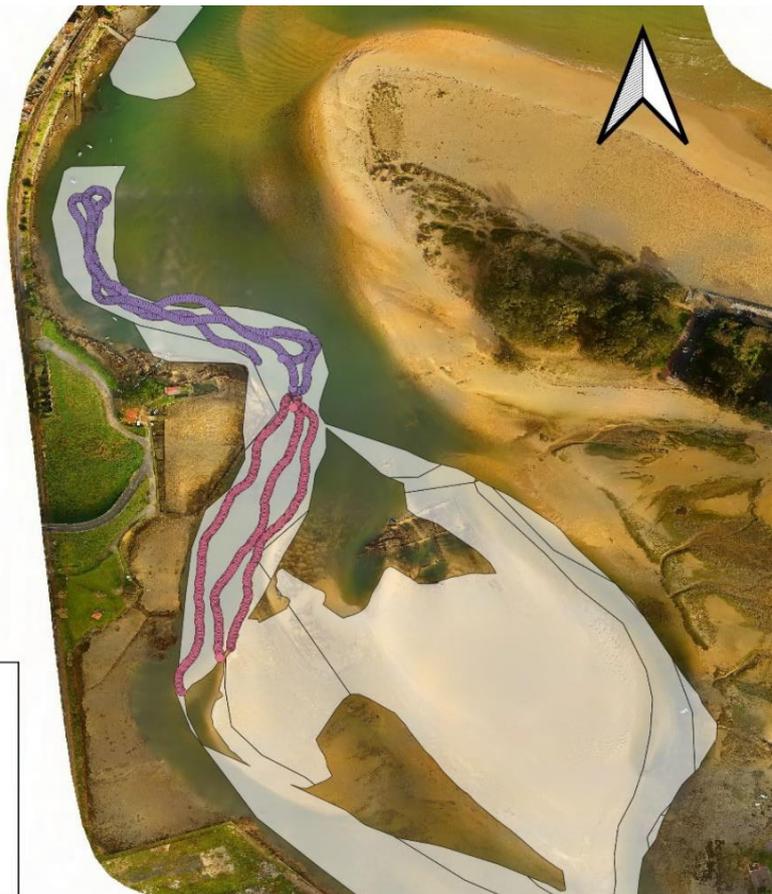
Figura 6 Ejemplo de registro de sembrado

La siembra fue realizada por medios a flote, a voleo en canales y mediante siembra dirigida, salvo el banco de A Baixada donde las labores fueron realizadas a pie. Se dispone de los registros del recorrido de sembrado.

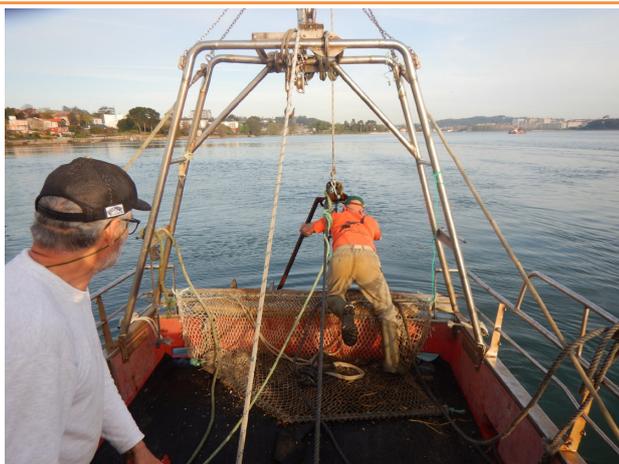
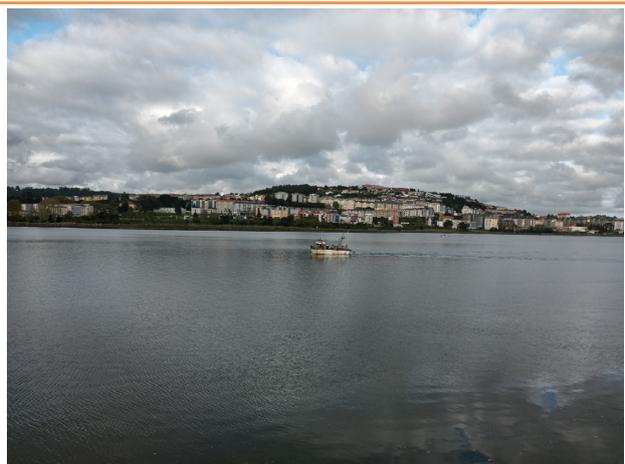
Donde fue necesario, el acondicionamiento se realizó bien a flote, mediante *endeño remolcado* sin copo, o mediante tractor en zonas intermareales accesibles, en ambos casos con el objeto de "romper" la superficie del sustrato y facilitar el enterramiento de la semilla.

Acondicionamiento de bancos mediante endeño remolcado

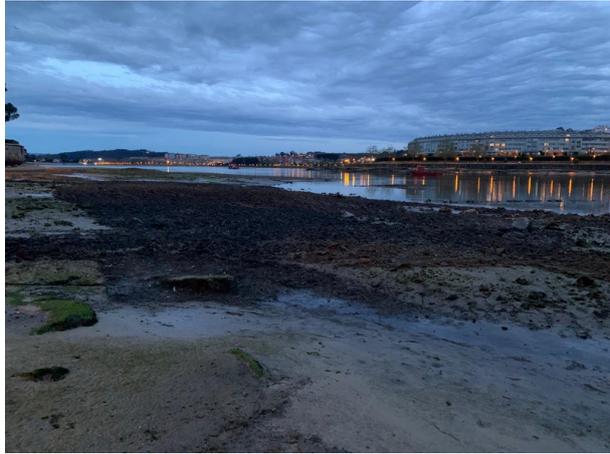
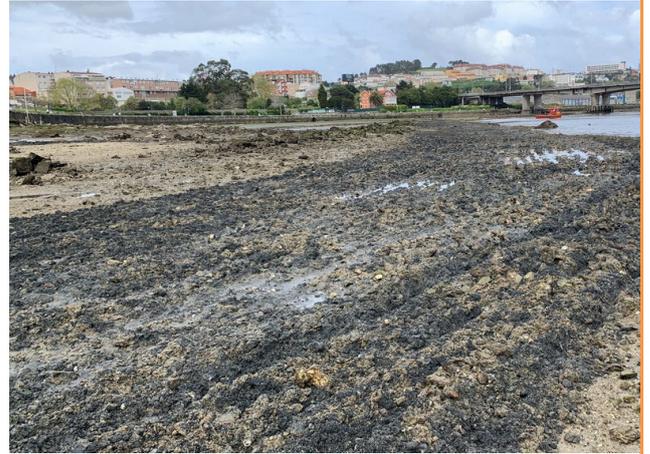
Acondicionamiento de bancos mediante tractor

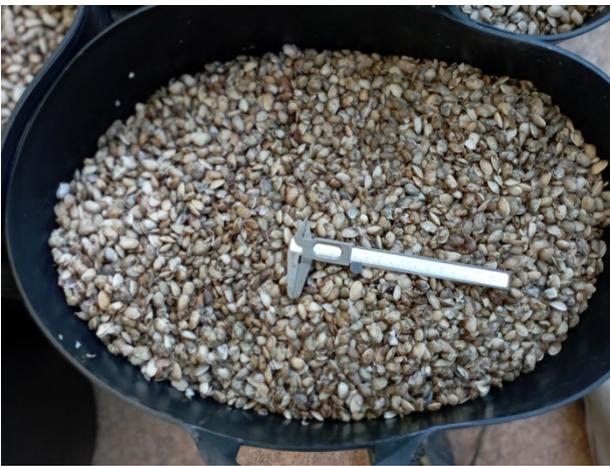
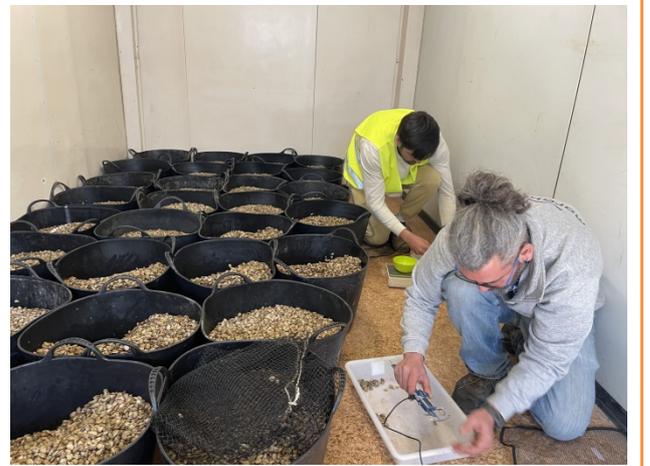
Recepción y control de semilla

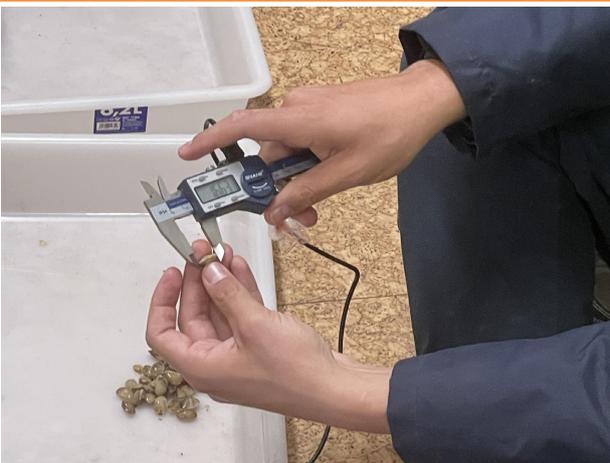
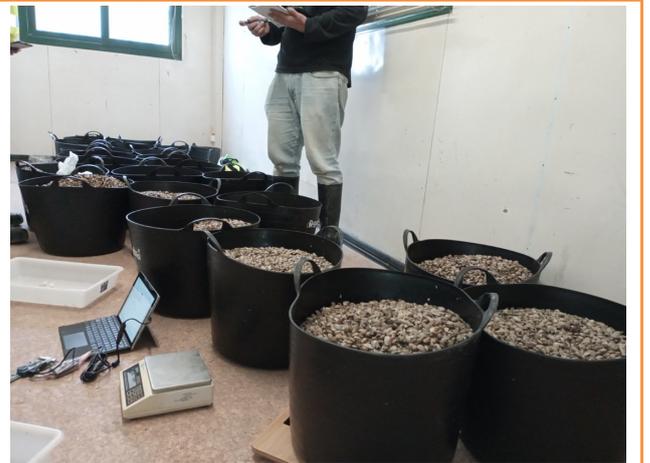
Tallado y pesado de control

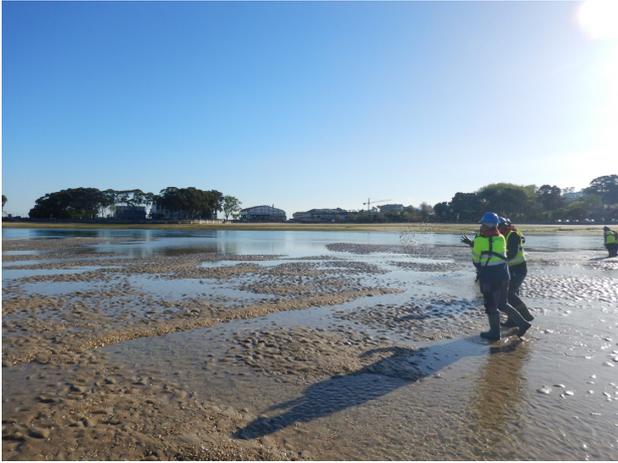
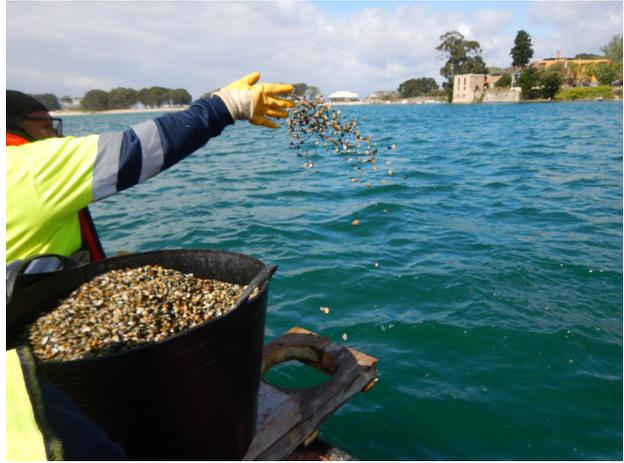
Siembra a pie y voleo

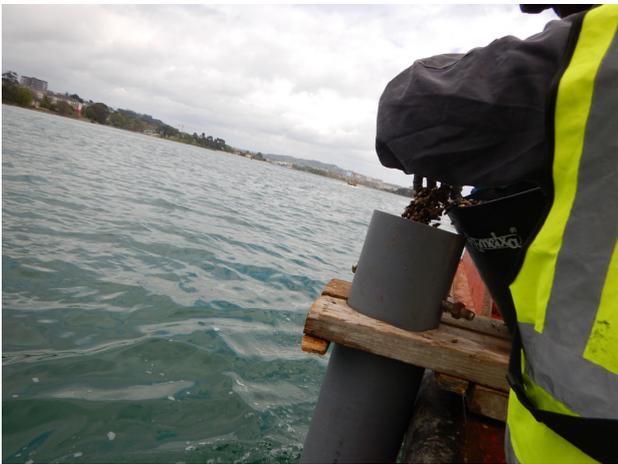
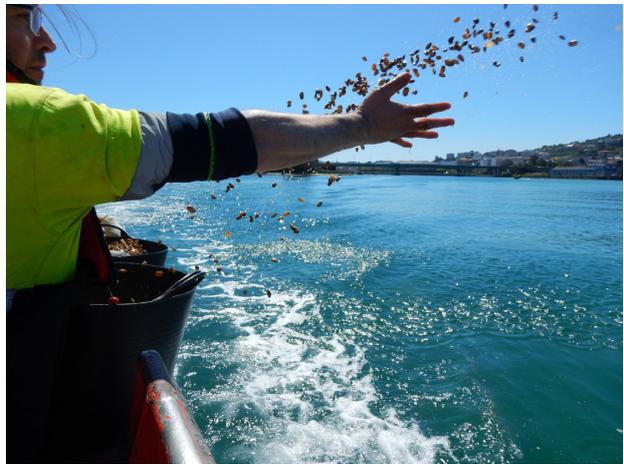
Siembra dirigida y voleo

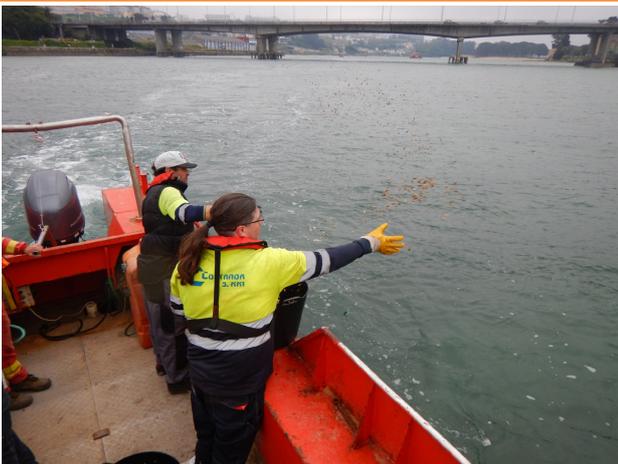
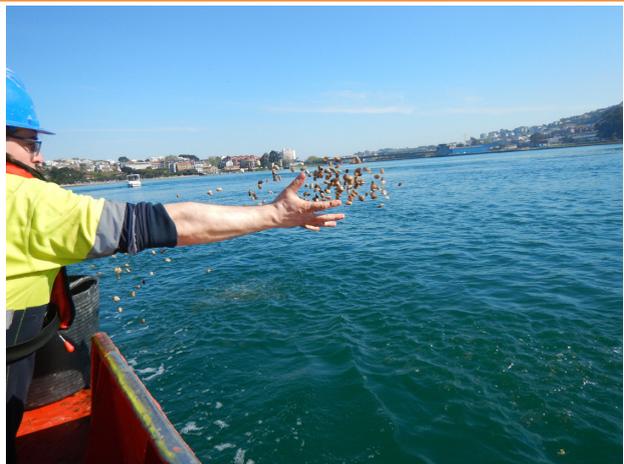
Siembra a voleo

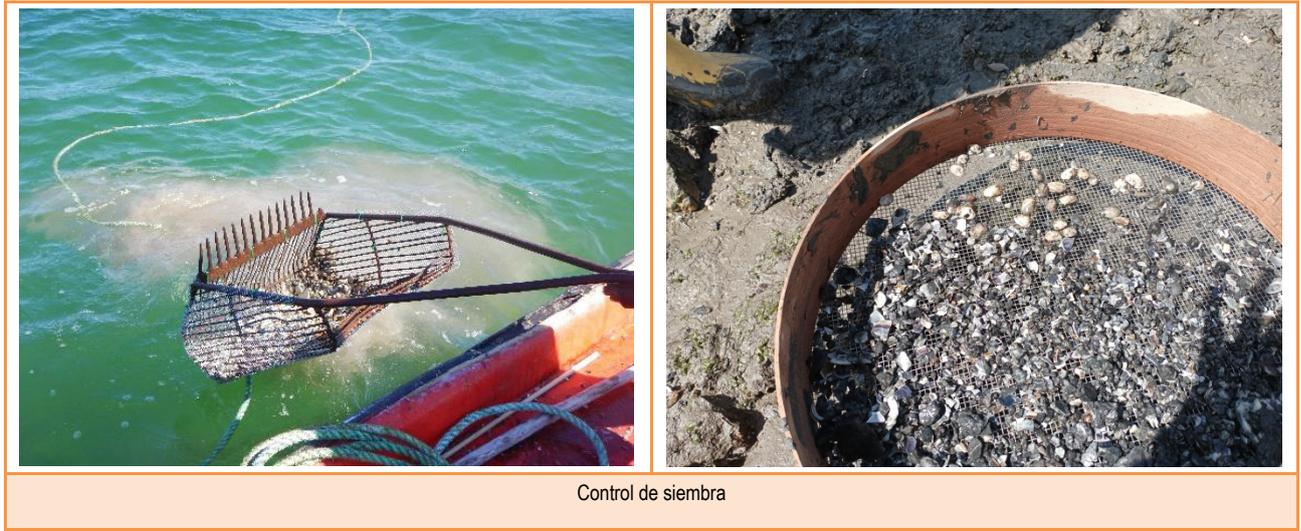
Figura 7 Actuaciones de siembra.

Control de siembra

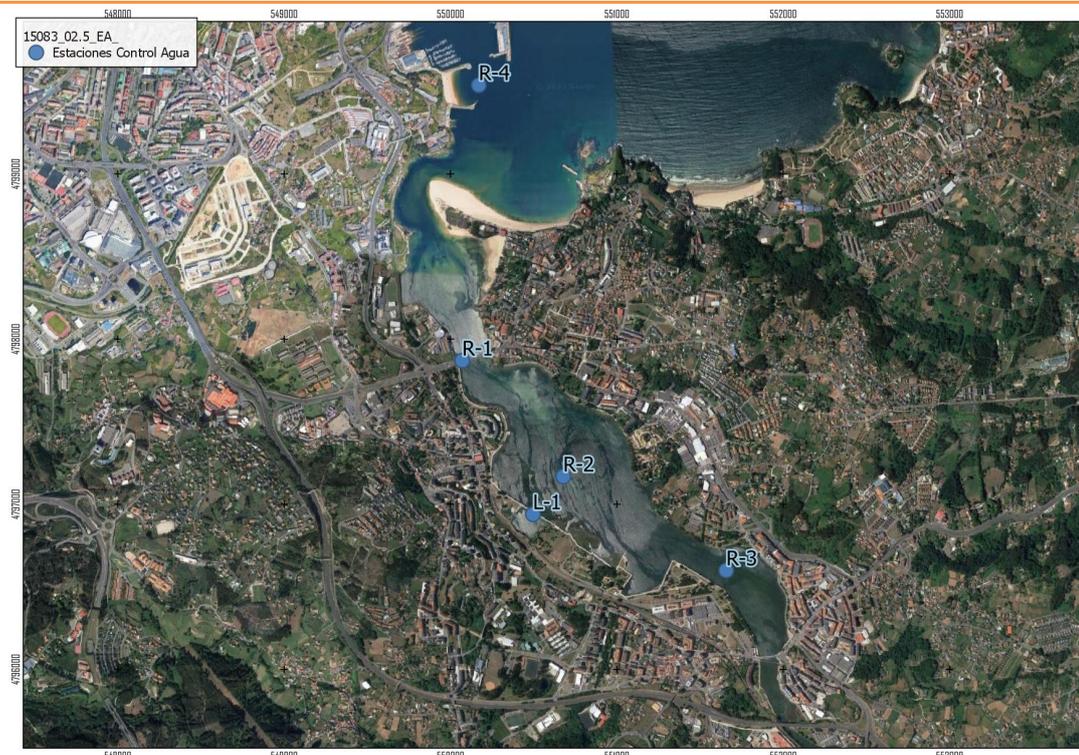
Figura 8 Imagen de la localización de las estaciones de control de la calidad de las aguas en situación operacional. Fase dragado.

Para las estaciones R1, R2 y R3 fue posible la toma de muestras a dos altura de la columna de agua, superficie y fondo, y para la estación R4 se tomó muestras a tres alturas, superficie, medio y fondo. También se realizó la toma de muestras en la laguna de Fonteculler analizando los mismos parámetros en las estaciones anteriores.

Los resultados obtenidos son los normales para agua de ría con una muy marcada presencia de agua marina. Las elevadas precipitaciones del periodo generaron episodios de alivio en redes de saneamiento constatándose la presencia significativa de coliformes totales y presencia de enterococos en las estaciones intermedias.

Se detecta la presencia de hidrocarburos aromáticos policíclicos (PAHs) sin superar los valores límite de las NCA y presencia de derivados organoestánicos.

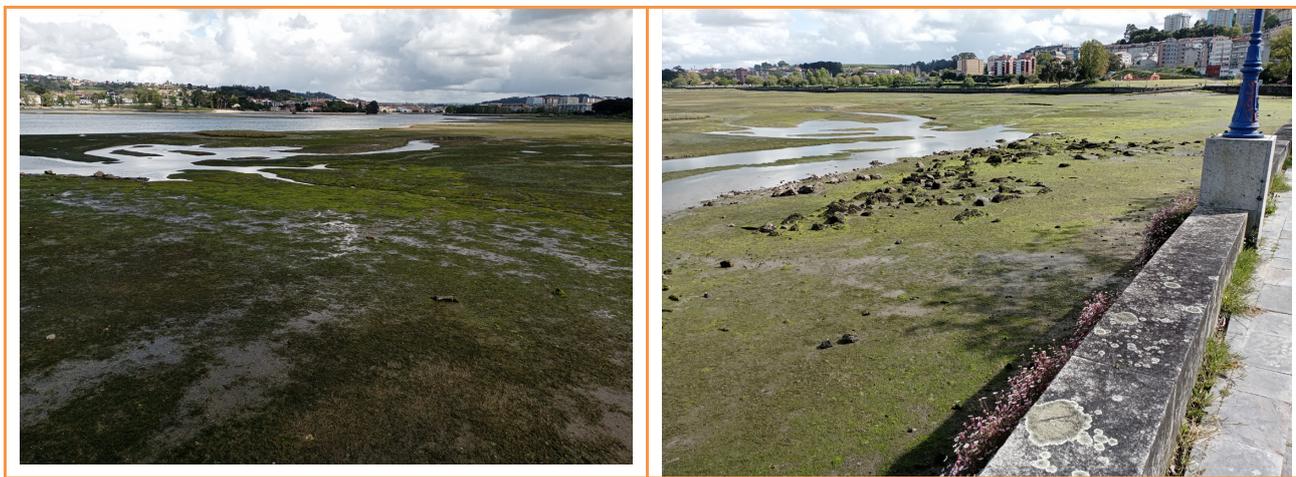
Figura 9 Seguimiento *Zostera noltii*. Abril 2024

Se realiza el control visual del trasplante de *Zostera noltii*, constatándose una adecuada evolución. El control final de seguimiento se prevé una vez finalizada la obra

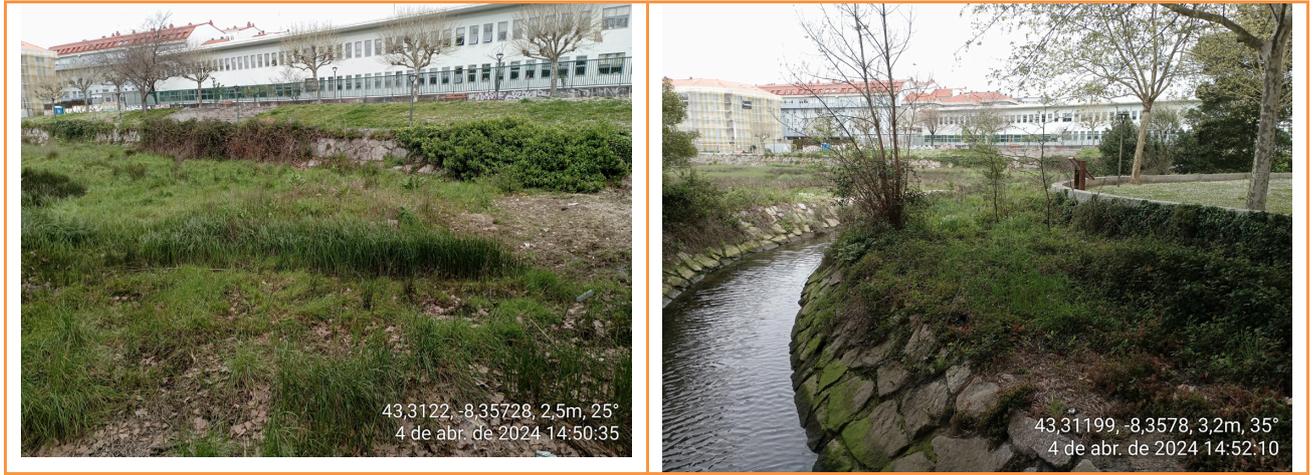
Figura 10 Seguimiento de rebrotes de *Cortaderia selloana*. Abril 2024

Se revisa la presencia de *Cortaderia selloana* en el sector I, el día 4 de abril, sin detectarse rebotes (o nueva germinación).

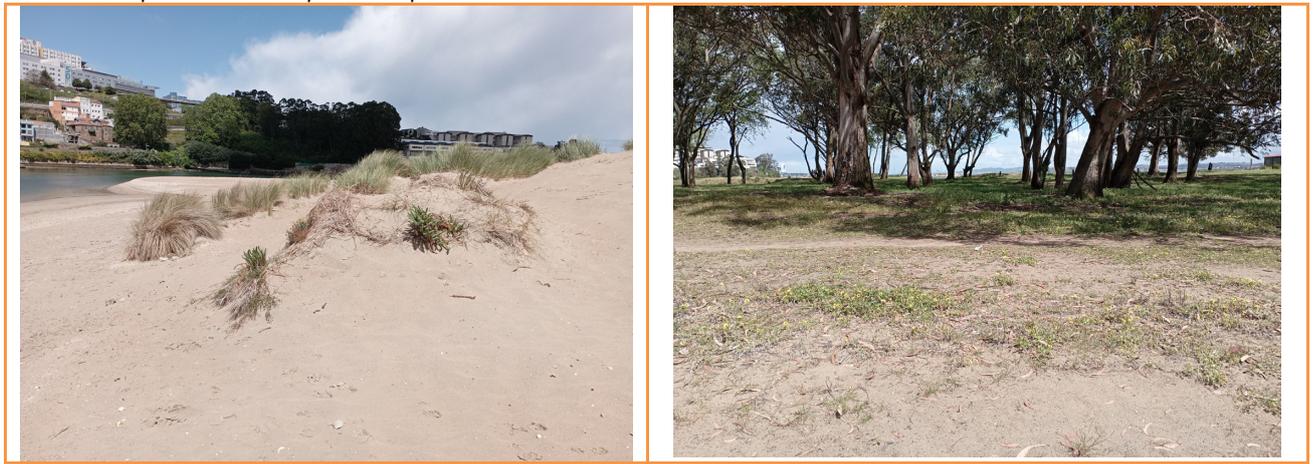
Figura 11 Seguimiento de rebrotes de *Carpobrotus*. Abril 2024.

Se revisa la presencia de *Carpobrotus sp.* en Santa Cristina sin detección de rebrotes.

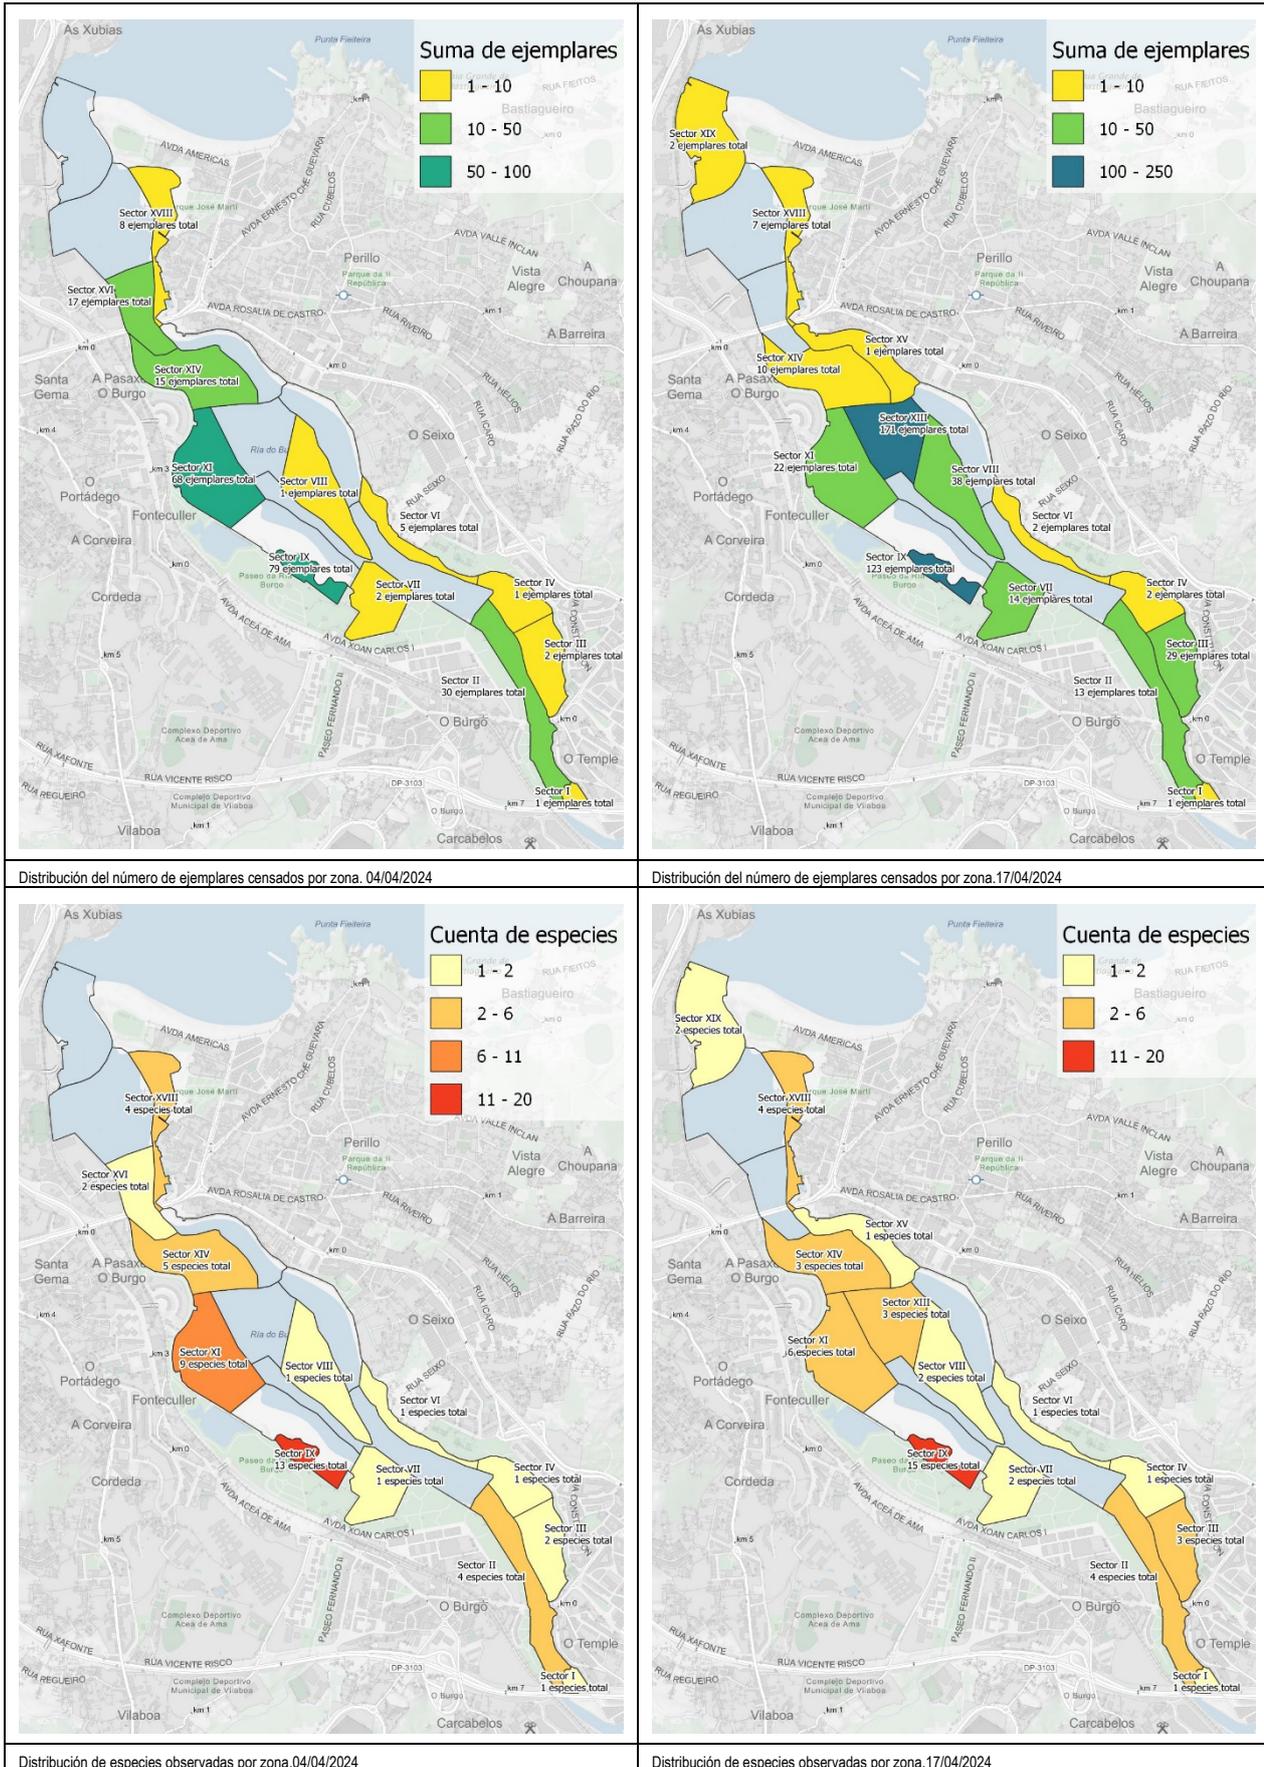
Figura 12 Distribución por número de ejemplares y número de especies censadas.

El día 4 de abril se han censado un total de 229 ejemplares de aves acuáticas pertenecientes a 18 especies. La especie más abundante ha sido la gaviota patiamarilla (*Larus michahellis*), con 53 ejemplares, y en conjunto el grupo de las gaviotas (*Laridae*) y de los limícolas (*Scolopacidae*) han sido los más numerosos, con 92 ejemplares censados cada uno de ellos. Los sectores IX y XI han concentrado el mayor número de ejemplares, 79 y 68 ejemplares respectivamente. El día 17 de abril se han censado un total de 435 ejemplares de aves acuáticas pertenecientes a 20 especies. La especie más abundante ha sido la gaviota patiamarilla (*Larus michahellis*), con 189 ejemplares, y en conjunto el grupo de las gaviotas (*Laridae*) ha sido el más numeroso, con 263 ejemplares censados. El sector XIII ha concentrado el mayor número de ejemplares, 171 en total, correspondientes mayoritariamente a gaviotas reposando en los bancos de arena.

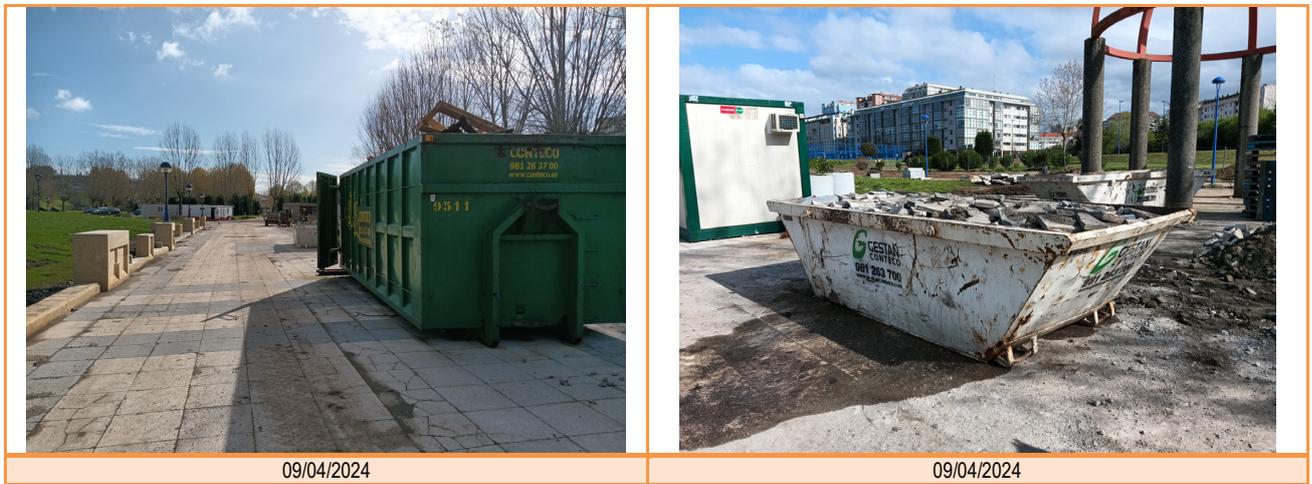
Figura 13 Seguimiento de control de residuos.

Se dispone de lugar específico para almacenaje de residuos peligrosos y se gestionan los residuos generados en la obra.
