Plan de Impulso al Medio Ambiente para la Adaptación al Cambio Climático en España (PIMA ADAPTA) 2015

Actuaciones para la mejora de hábitats de anfibios y de gestión forestal adaptativa en el Parque Nacional de Cabañeros, en el Centro de Montes y Aserradero de Valsain y en las fincas del OAPN Dehesa de San Juan (Parque Nacional de Sierra Nevada) y Lugar Nuevo (Parque Nacional de Monfragüe)

P. N. de Cabañeros – Ciudad Real

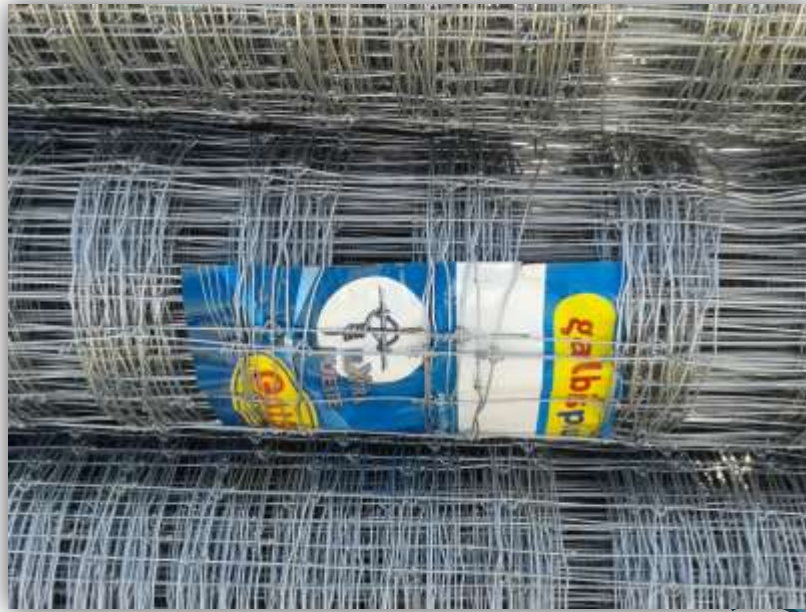
Material a utilizar; malla de triple nudo 220/17/30

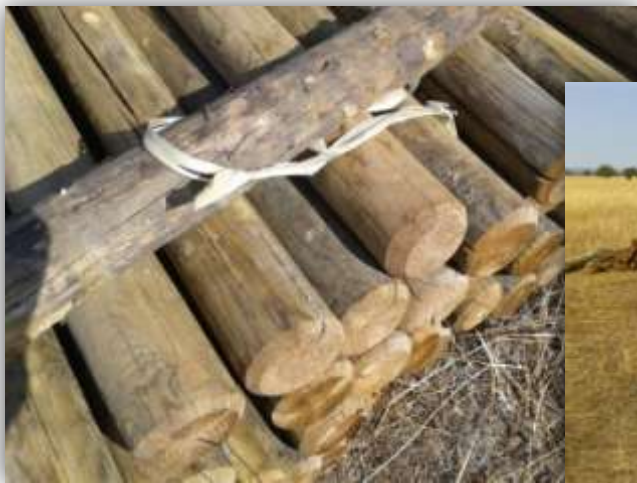
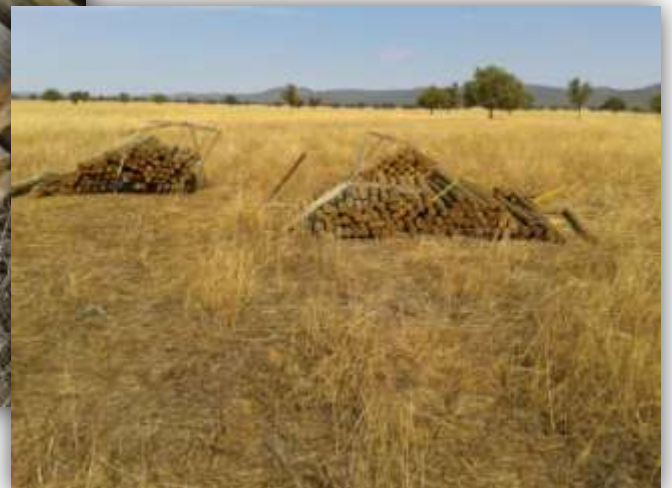
Postes de madera tanalizada en las zonas de acopio

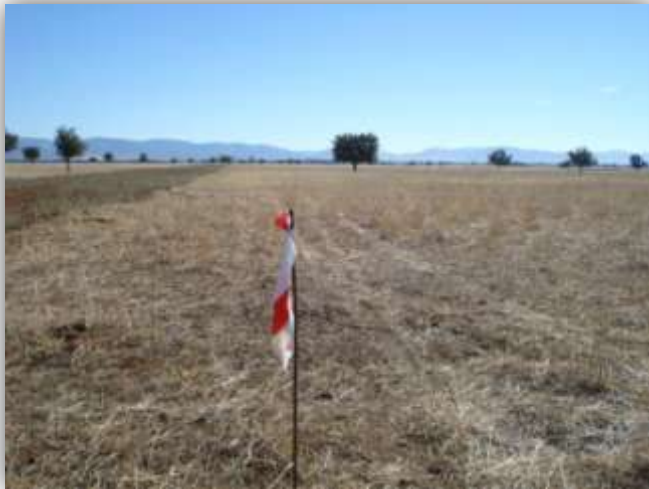
Ahoyado mecánico

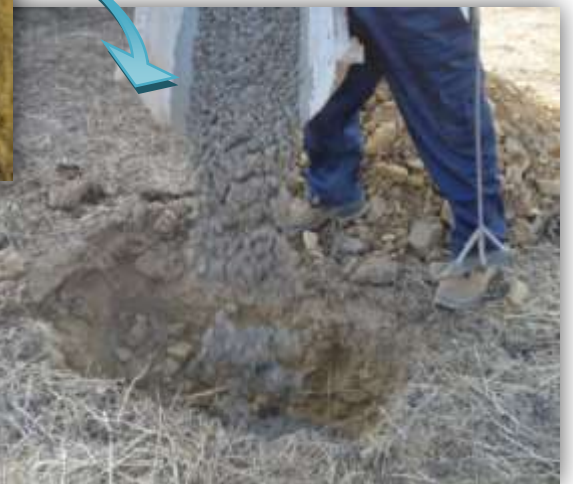
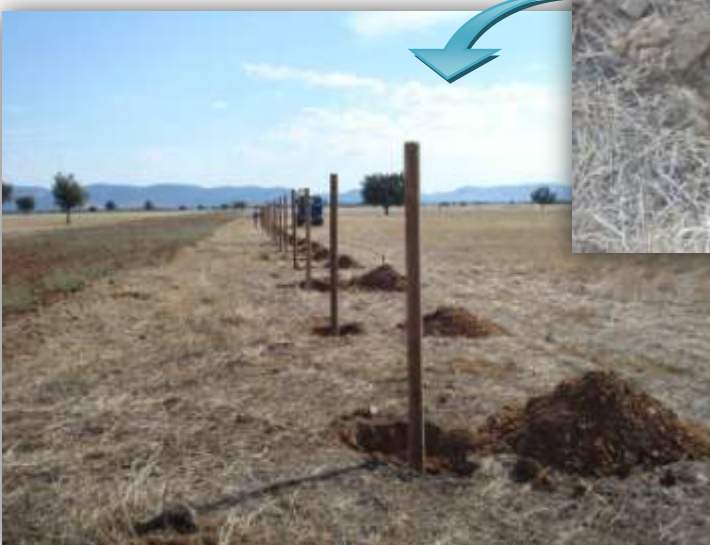
Colocación de postes

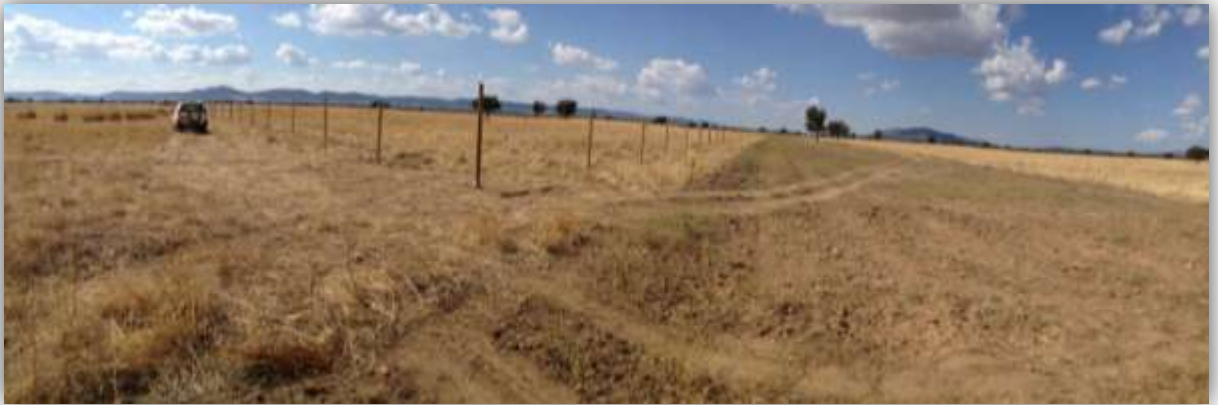
Panorámica final de una esquina del vallado perimetral ya terminado

Se ha colocado 2.975 m de cerramiento en la parte Sur de la raña

Se ha replanteado en el terreno, marcando las esquinas con varillas metálicas. Con cal en el terreno se han marcado las puertas, dos metálicas para paso de vehículos y maquinaria de 4x2 m y una peatonal de 1x2m realizada con el mismo cerramiento y también los hoyos para los postes cada 5 m. Los hoyos se han abierto mecánicamente y se han rellenado con hormigón. Los postes son de madera tanalizada torneados de 8-10 cm de diámetro y 2,5 m de longitud. La malla es galvanizada de 220/17/30, debido a su longitud de 220 nos permite doblar 20cm en su parte inferior sin dejar de cumplir la normativa de castilla la mancha en cuanto al tamaño de los huecos de la malla. Además es de triple nudo, reforzando así las uniones entre hilos horizontales y verticales y permitiendo esto que los hilos no se muevan y los huecos conserven su tamaño de manera inalterable. Se han colocado tensores en los postes de cada esquina, a ambos lados de cada puerta y en los empalmes de la malla. Estos postes con tensores han sido arriostrados con dos riostras si llevan tensores a ambos lados,

esquinas y empalmes de malla, y con una riostra si sólo llevan tensores en un lado, éste es el caso de las puertas. Además en la parte inferior, justo donde dobla la malla, se ha colocado un cable de acero galvanizado con sus propios tensores. Este cable tensado junto con los 20cm de malla doblados sobre el terreno impedirá la entrada de animales, por la parte inferior del cerramiento, que pudieran dañar a las futuras plantitas.

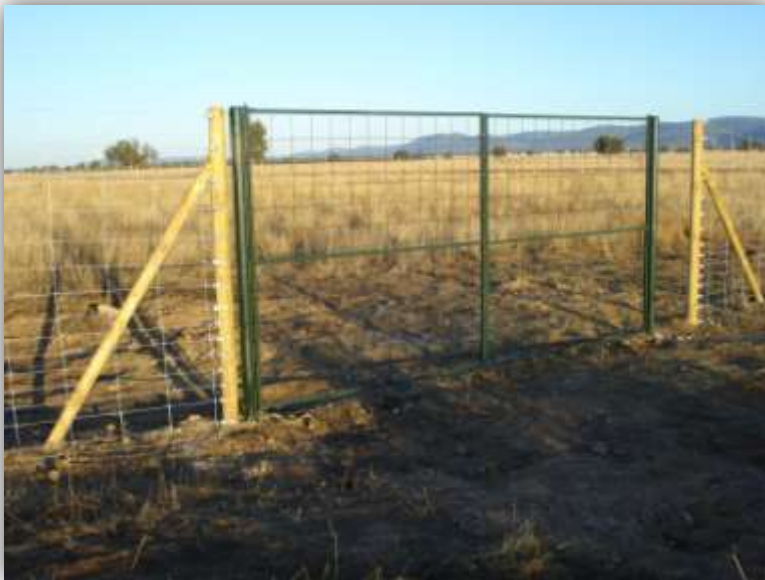
Detalle de la puerta de paso para maquinaria, y hueco para una puerta peatonal

Las dos puertas para paso de maquinaria y vehículos son de dos hojas, formada cada hoja de bastidor metálico y mallazo interior con refuerzo horizontal en medio, pintada de color verde.

La puerta peatonal está realizada con el mismo cerramiento dejando duplicado un poste sin coger al terreno, de manera que se pueda anclar y desanclar manualmente para permitir el paso peatonal

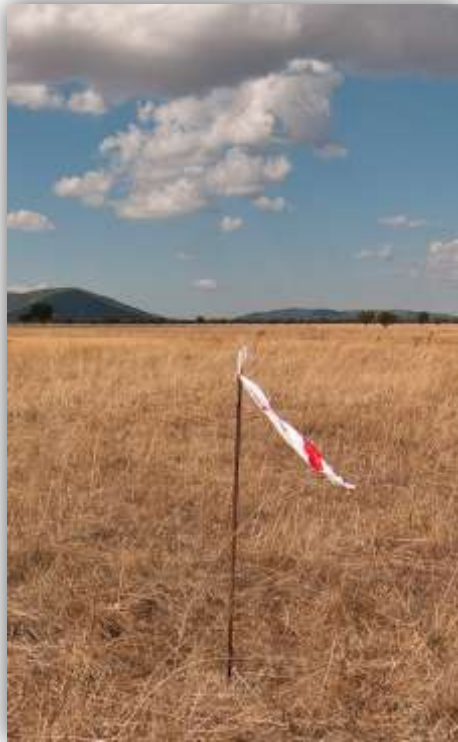
Marcaje de charca mediante varilla

Previamente se ha replanteado la ubicación de los grupos de charcas junto con personal experto en herpetofauna. Las charcas están ubicadas junto a vaguadas y zonas encharcables en la raña y entre estas zonas, buscando la interconexión entre ellas.

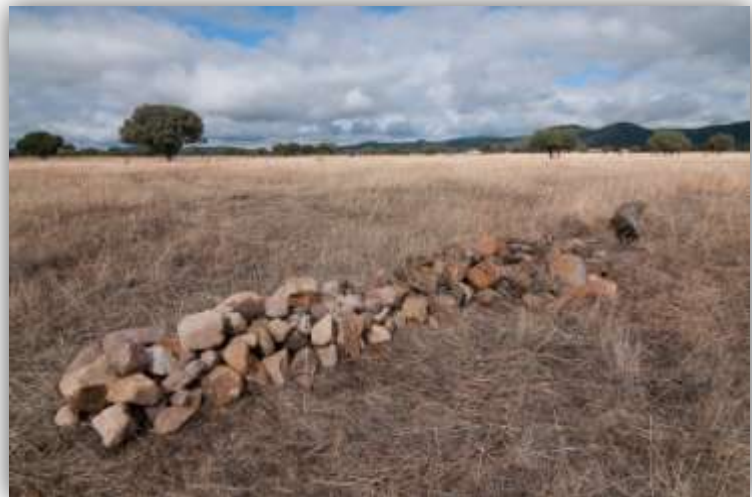
Cordón de piedras recogidas a mano en las inmediaciones de la unidad de actuación y depositadas junto a la charca principal. Este tipo de refugio se realizó en aquellos lugares en los que la disponibilidad de piedras cercanas era suficiente.

En la charca mayor, en su lado sur, se han realizado plantaciones para dar sombra a las charcas y evitar así su sobrecalentamiento. Para ello se ha utilizado planta suministrada por el propio parque, por lo que no ha tenido repercusión en el presupuesto. En el entorno de las charcas se han realizado montones y cordones con piedra de la zona para que sirvan de refugio y paso seguro entre las distintas charcas.

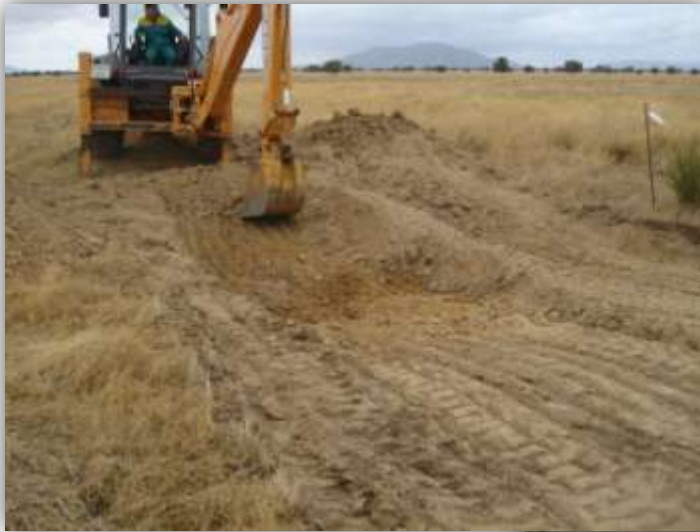
Realización de los trabajos de excavación y acondicionamiento

Las excavaciones se han realizado con una retrocargadora. Las charcas tienen su máxima profundidad en su lado sur, coincidiendo con el curso natural del agua, las charcas grandes tienen una profundidad máxima de 1 m y las pequeñas 0,5m. Tienen forma arriñonada y se ha realizado una pequeña isla en alguna de ellas, respetando los juncos existentes. Los laderos se han realizado de forma tendida para facilitar la entrada y salida de la fauna. No se contempla el aporte de material impermeable, aprovechando la capa freática en las zonas encharcables y permitiendo así imitar los procesos hídricos naturales.

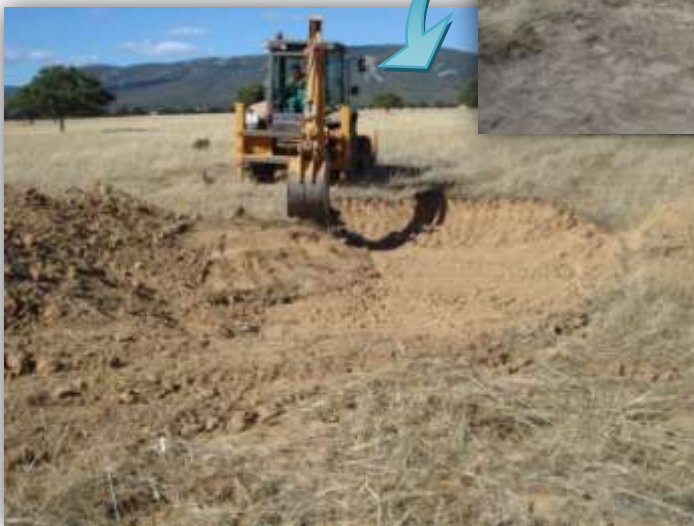
Creación del talud, y marcación del aliviadero

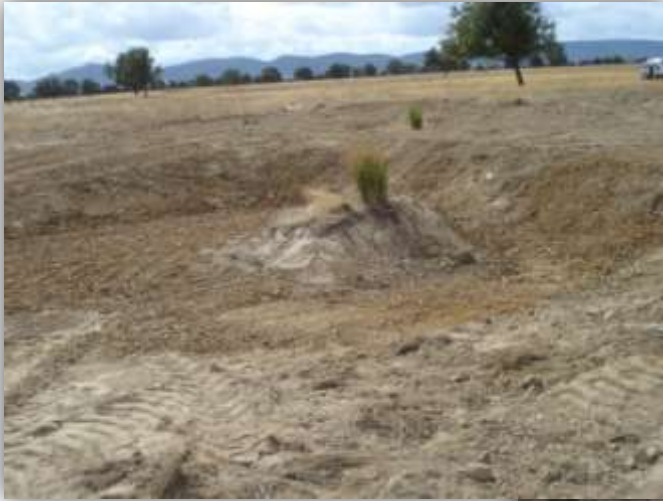
Desarrollo de los trabajos de excavación y movimiento de tierras

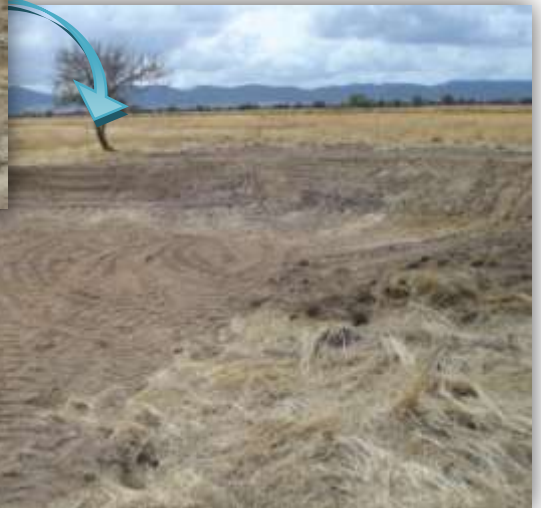
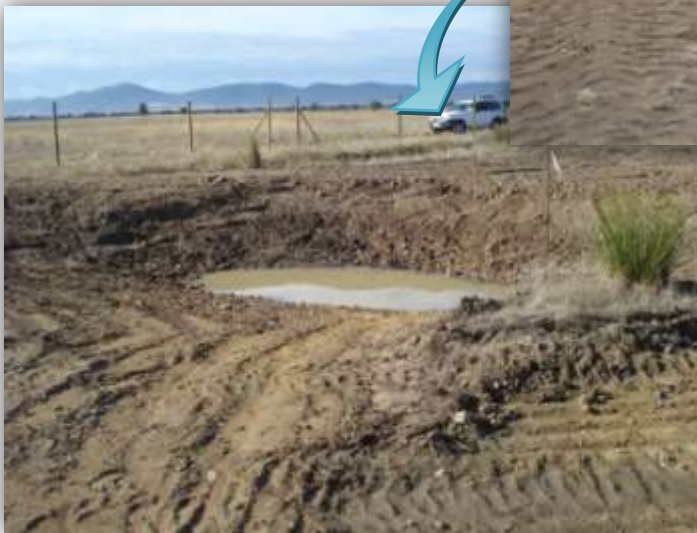
Creación de los taludes y finalización de la charca

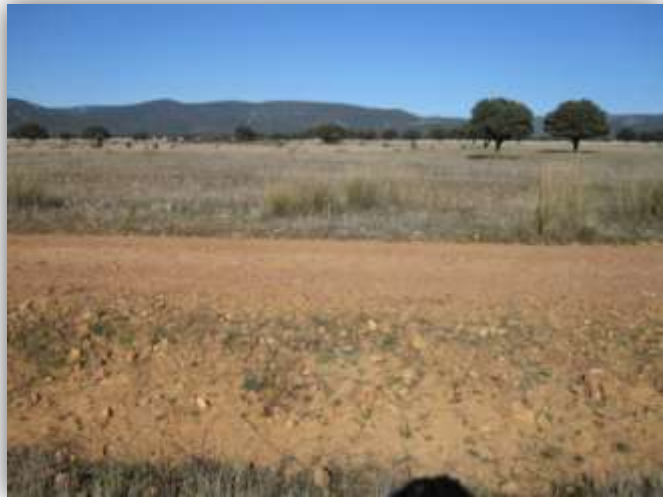
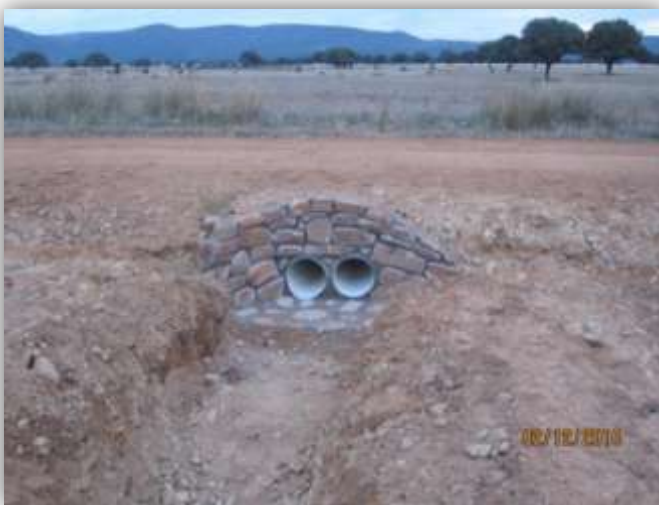
Aspecto previo

Paso de agua una vez finalizado.

Para garantizar la libre circulación de agua en el parque, en particular por la zona de raña, es necesario evitar que las cunetas de los caminos, y en particular del camino central, actúen como drenajes, por lo que ha construido un paso de agua bajo el camino central, en un punto en el que se produce un estancamiento de agua y su posterior filtrado, de forma que se interrumpe el flujo superficial natural. Este punto se encuentra aproximadamente a 150m al este del arroyo del Peral, coordenadas UTM ETRS89 X: 380802 Y: 4353224.
