Actuaciones de gestión forestal adaptativa y para la mejora de hábitats de anfibios en la Finca de la Dehesa de Cotillas

2. Finca Dehesa de Cotillas (Cuenca)

2.7. Desarrollo de las actuaciones por localización (fotos)

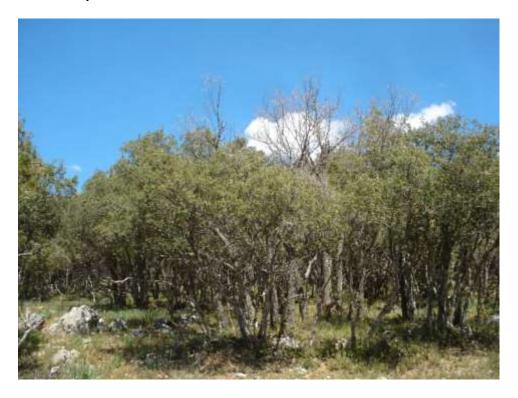
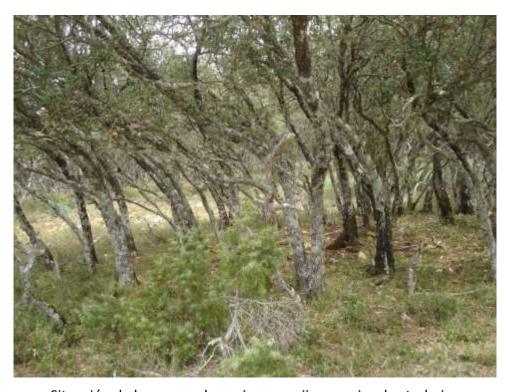
Situación de las masas de encina y quejigo previa a los trabajos

Hasta el inicio de estas actuaciones, el estado de las masas de encina y quejigo era el de monte bajo, conformando matas impenetrables con numerosos pies de diámetro 6-8 cm y procedentes de chirpiales. Estas masas requerían la reducción del número de pies así como equilibrar la parte aérea y la parte radical de los pies restantes, para soportar en mejores condiciones los períodos de sequía y las elevadas temperaturas que en los últimos años se están produciendo y que están debilitando su estado fitosanitario.

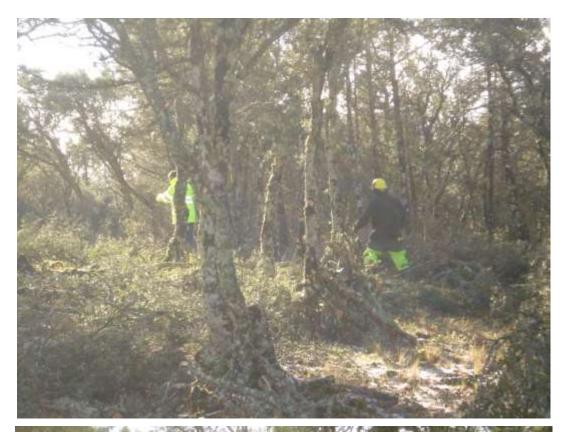
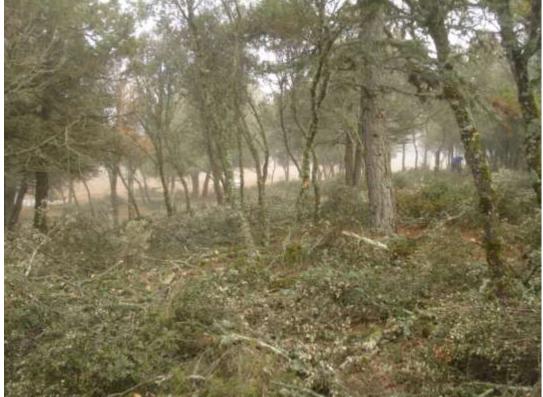
Trabajos de clareo y poda de encinar y quejigar

La adaptación de la masa se ha centrado en las matas, tanto de encina como quejigo, que contaban con un número excesivo de pies (se ha pretendido eliminar en torno al 40% de los pies de cada mata). Este tratamiento disminuirá la competencia, favoreciendo el desarrollo de los pies no apeados. La poda se ha realizado sobre los pies restantes, y han tenido carácter sanitario y de mejora, favoreciendo un desarrollo equilibrado de la copa que aumente la producción de bellota y sus posibilidades de supervivencia y regeneración ante la falta de recursos hídricos. La finalidad perseguida es reducir la competencia por los recursos hídricos y aumentar la resistencia frente a sequias extremas y olas de calor. Los restos generados han sido triturados para la pronta incorporación del material vegetal al suelo.

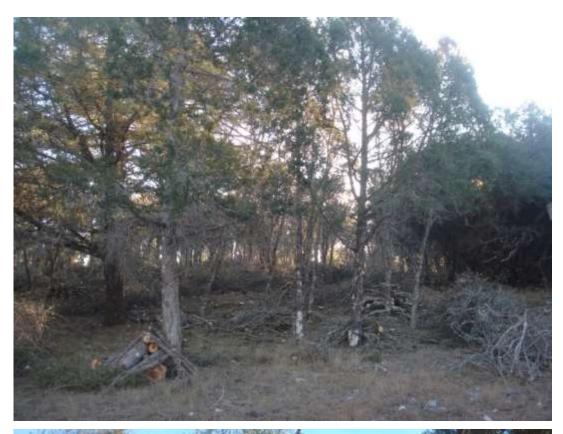
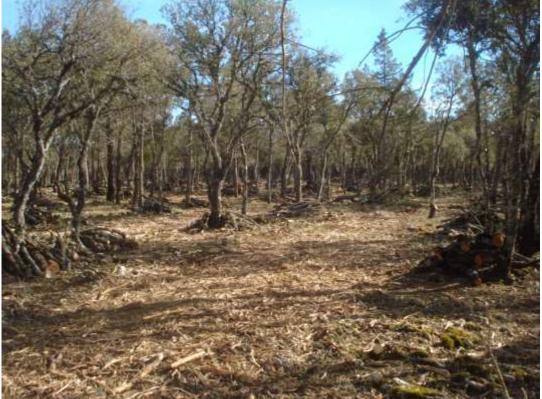
Recogida, saca y apilado de residuos procedentes de podas de encinar

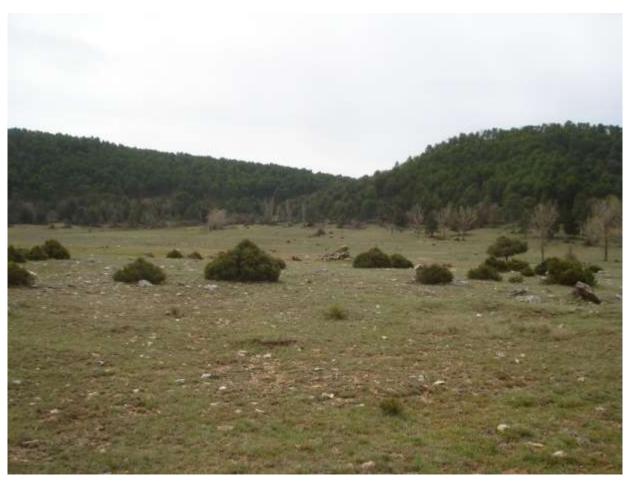
Situación del sabinar previa a los trabajos

Por otro lado, la regeneración del sabinar se encontraba comprometida por el ramoneo que ejercen los ungulados, evitando la formación de pies arbóreos mejor adaptados a los cambios del entorno por variaciones climáticas

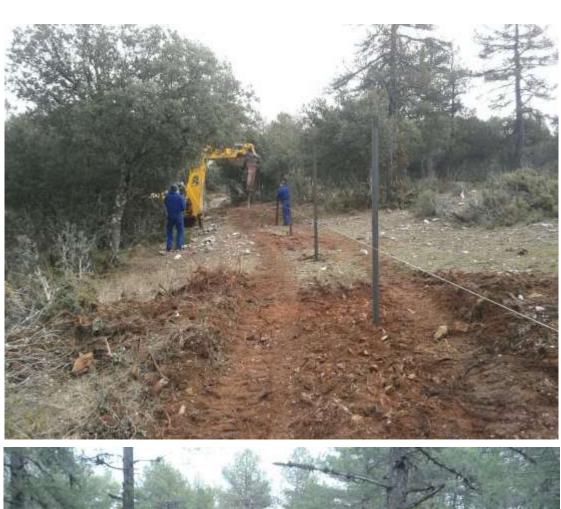
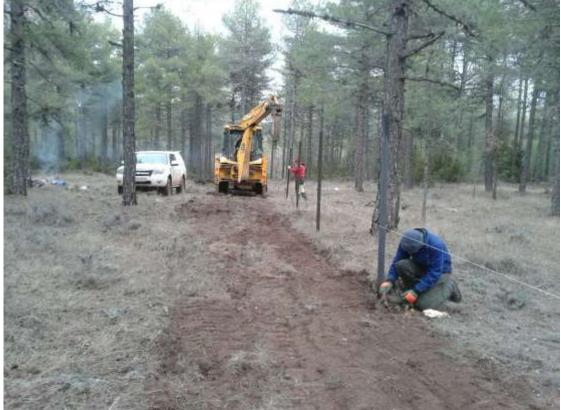
Trabajos de colocación de postes metálicos del cerramiento

2. Promover el desarrollo del regenerado natural de sabina albar mediante protecciones con unas densidades entre 40 y 80 pies/ha en tres zonas donde su regeneración y conformación como sabinar estaba comprometido por el ramoneo de los ungulados. Se han distinguido 3 zonas: en la zona 1 y 2, apoyando sobre la valla perimetral de la finca, se han delimitado unas superficies de 16 Has y 6 Has, respectivamente, con malla cinegética de 2 m, y en la zona 3 se ha delimitado una superficie de 0,5 Has, también con malla cinegética. De esta manera se pretende favorecer la presencia de individuos autóctonos mejor adaptados a condiciones extremas.

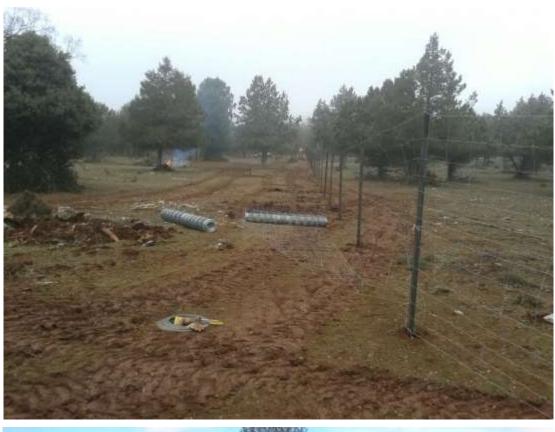
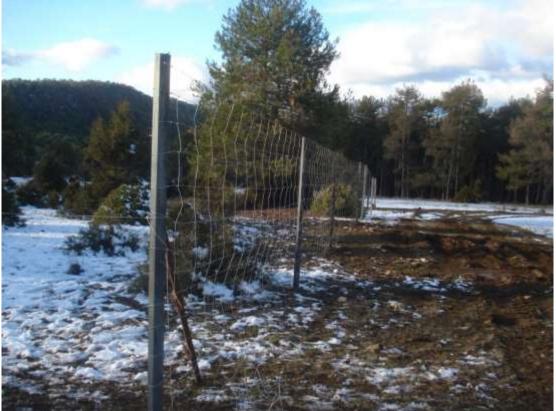
Trabajos de colocación de cerramiento en sabinar (malla cinegética)

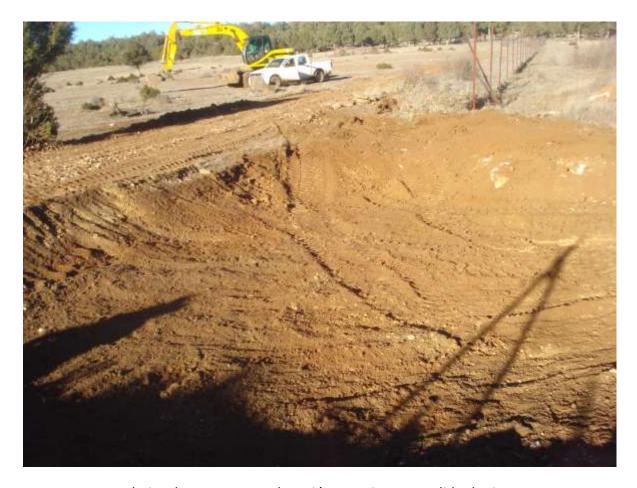
Charca 1. Pradera Casas

Trabajos de apertura, explanación, acopio y extendido de tierras

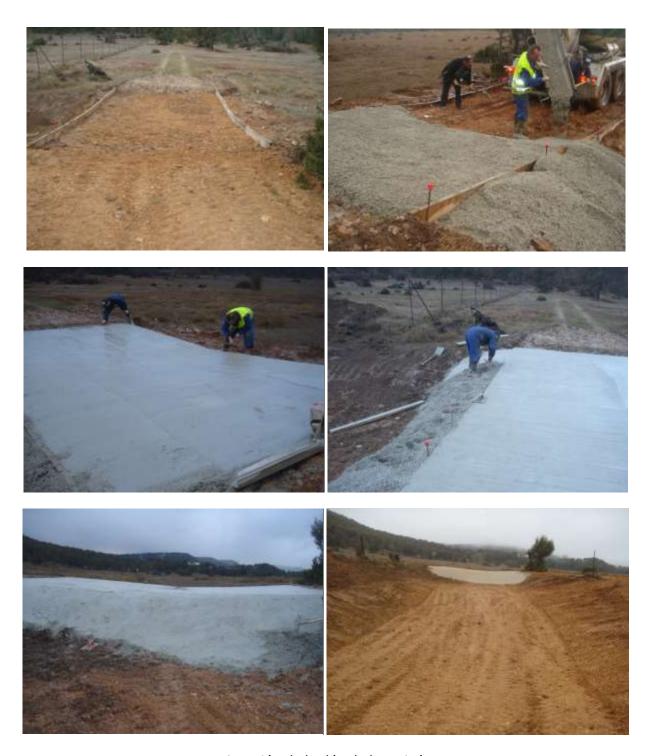
Ejecución de badén de hormigón

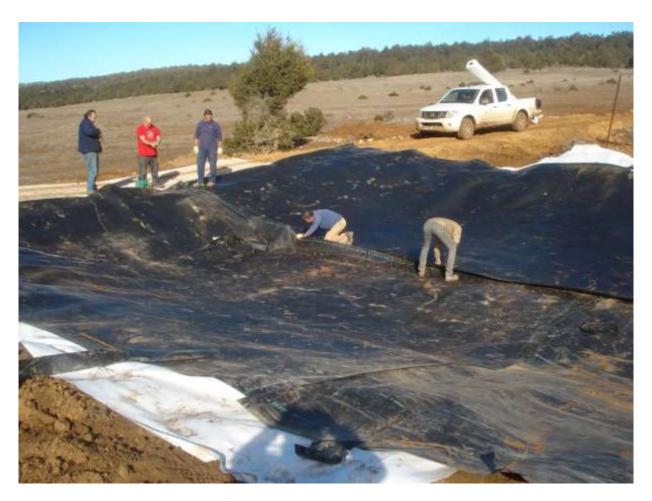
Impermeabilización

- 3. Impermeabilización del vaso de la charca mediante una lámina de polietileno para evitar la pérdida de agua por la permeabilidad del terreno y prolongar en el tiempo su almacenamiento. Bajo y sobre la lámina, se ha colocado sobre un geotextil para evitar deterioros. Posteriormente se cubrirá con una capa de tierra compactada procedente de las excavaciones para reducir el impacto visual y, sobre todo, para conformar un lecho lo más natural posible y facilitar la colonización de plantas acuáticas.

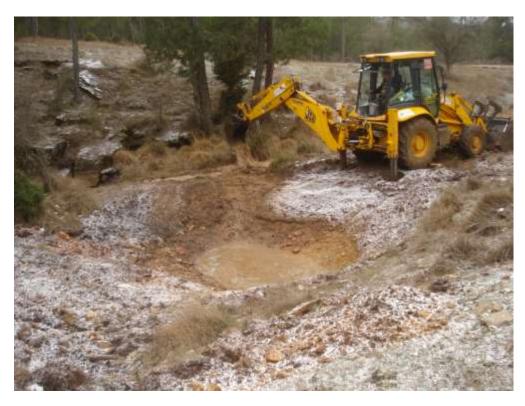
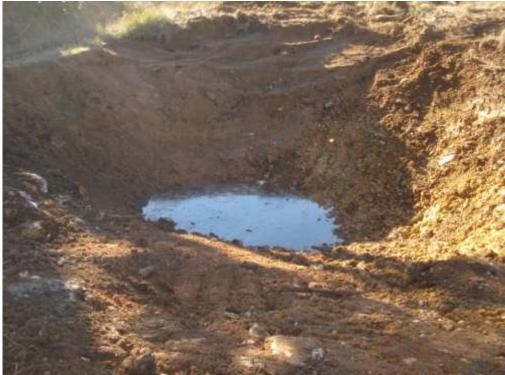
Charca 2. Fuente del Cubo

Trabajos de apertura y explanación de charca

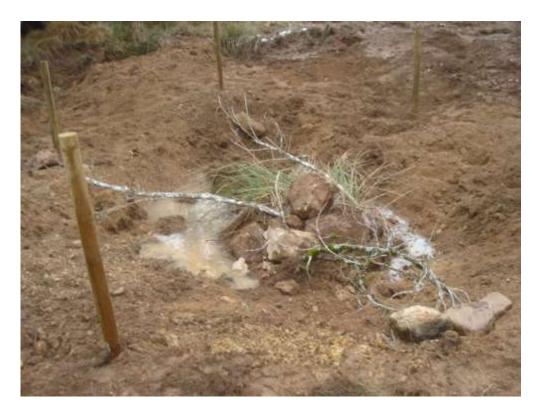
Trabajos de instalación de refugios

- 5. Instalación de refugios en los alrededores del punto de agua y en las zonas del punto húmedo sometidas a oscilación de la lámina de agua y desprovistas de vegetación, mediante la creación de pequeños montículos de piedras, en cuyos huecos los anfibios encontrarán refugios óptimos, sobretodo en épocas desfavorables de sequía.

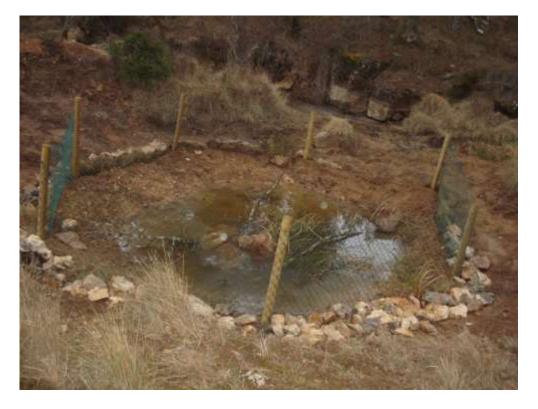
Instalación de valla con rollizos de madera y malla

- 9. Vallado perimetral mediante rollizos de madera y malla de ST plastificada enterrada en su base para evitar el uso de las charcas por los jabalíes. Además se favorecerá la evolución de la vegetación herbácea y arbustiva que servirá como refugio a las diferentes especies al reducir la presión por pisoteo.

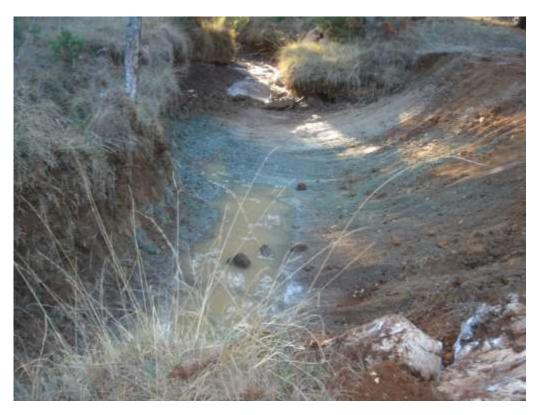
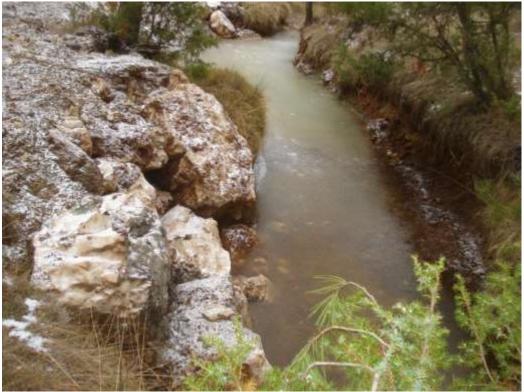
Charca 3. Bco. de los Caballeros

Trabajos de adecuación de márgenes

- 4. Adecuación de los márgenes para la reproducción mediante piedras, troncos y tierra para, además de naturalizar y diversificar el hábitat de las orillas, conformar refugios óptimos para su reproducción y reducir la predación. Cuando la pendiente de las márgenes era muy pronunciada las piedras se han conformado de manera que sirvan además de vías de entrada y de escape.

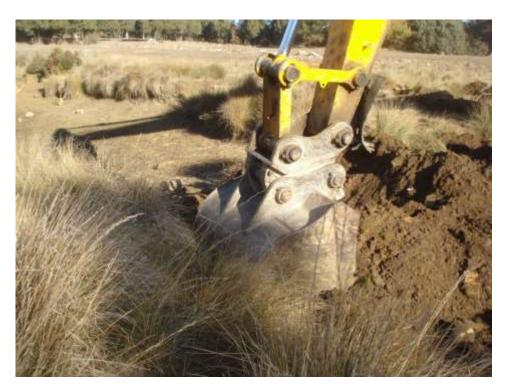
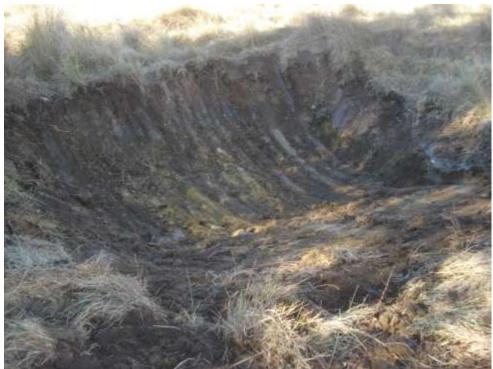
Charca 4. Las Gemelas

Trabajos de apertura y excavación de nuevas charcas

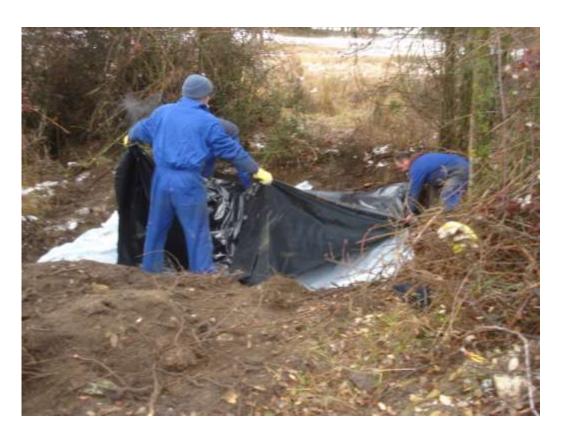
Impermeabilización

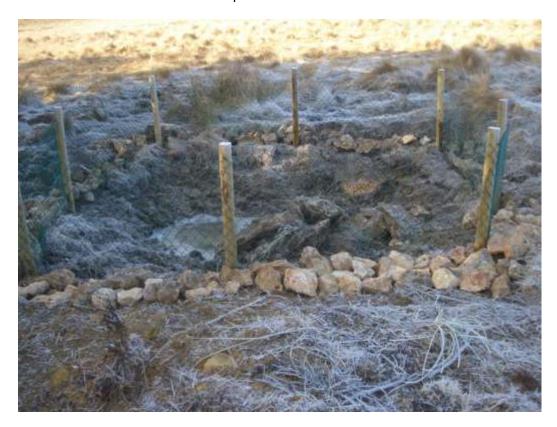
Instalación de refugios y valla con rollizos de madera y malla

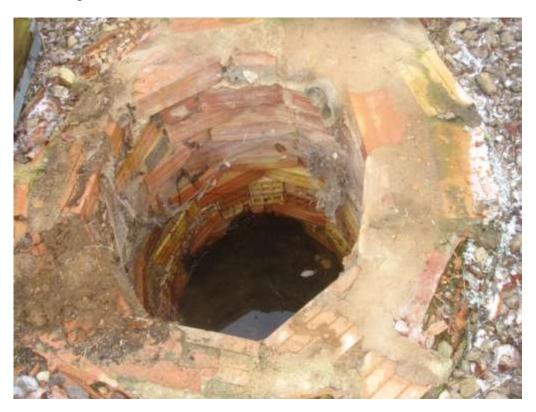
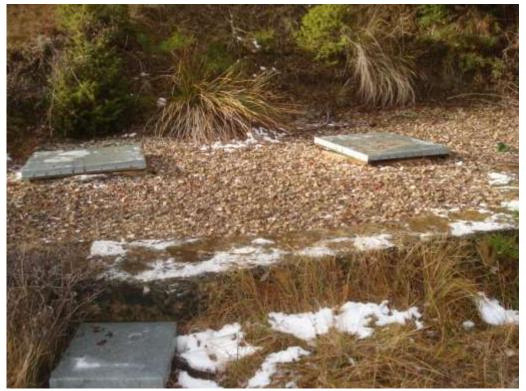
Charca 5. Juanlengua

Trabajos de mantenimiento, revisión y limpieza de conducciones existentes

- 10. Recuperación de aportes hídricos, mediante
- Revisión y limpieza de conducciones de abastecimiento del manantial de Juanlengua a la charca recuperando el caudal que se pierde por obstrucciones en la misma.

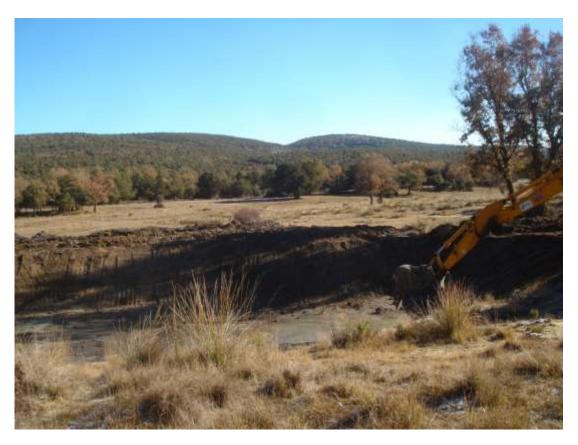
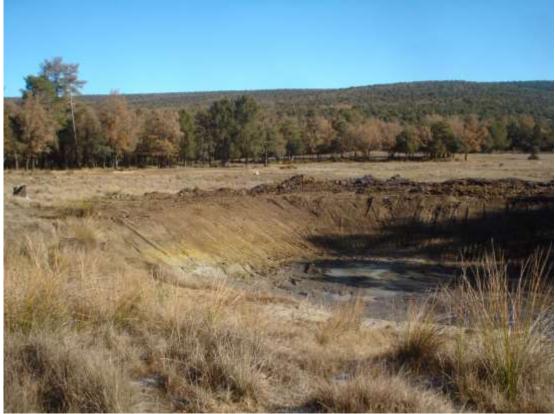
Apertura de charca: excavación

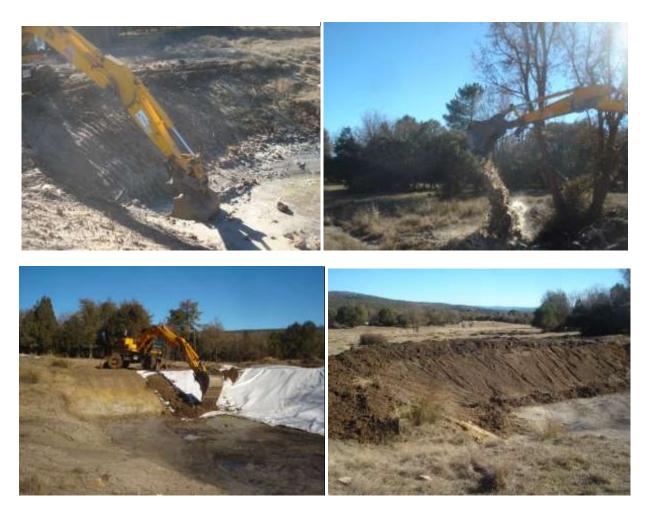
Trabajos de excavación, acopio, y reextendido de tierras sobre geotextil

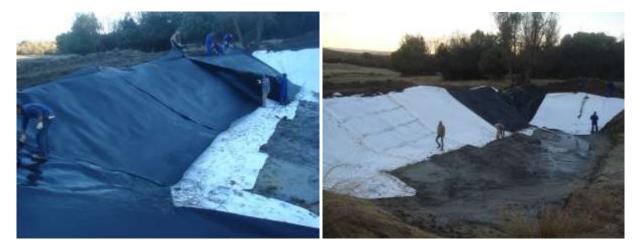
Impermeabilización de charca mediante lámina de polietileno entre geotextil

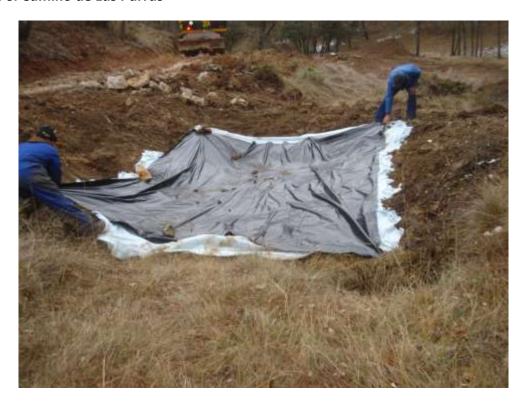
Charca 6. Camino de Las Parras

Impermeabilización de nueva charca

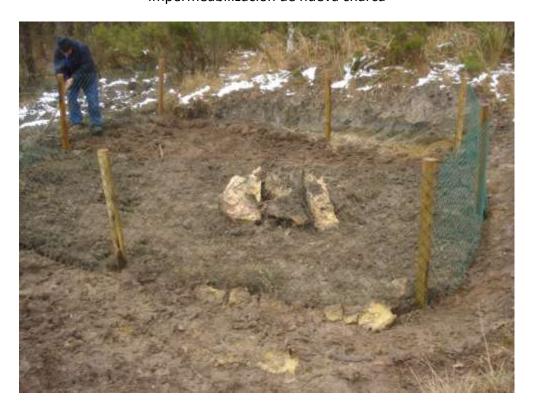
Instalación de refugios y valla de 1 m con rollizos de madera y malla

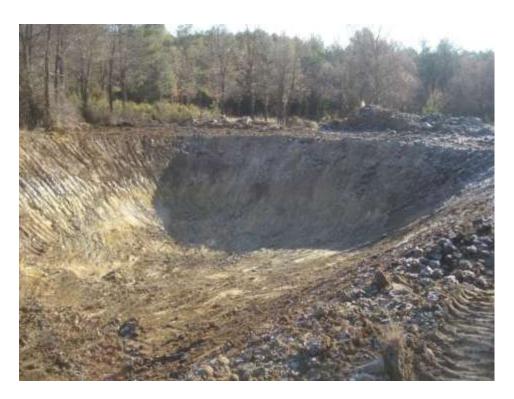
Apertura de charca Camino de las Parras

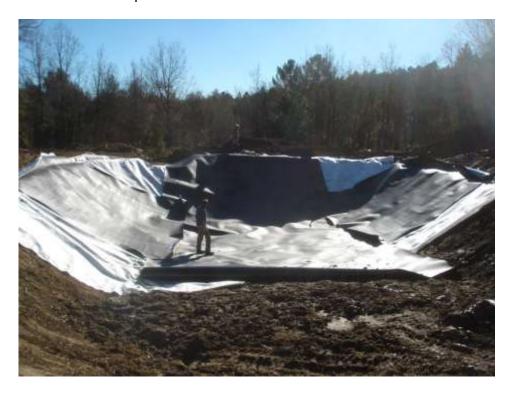
Impermeabilización

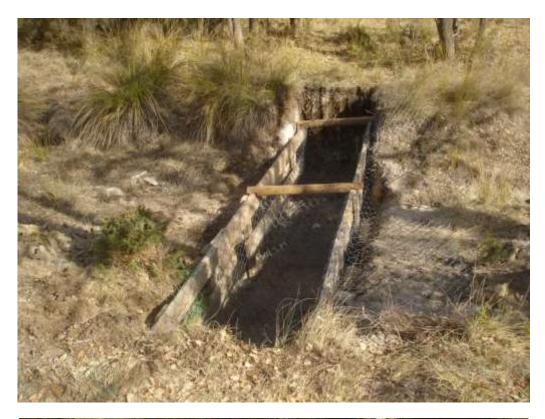
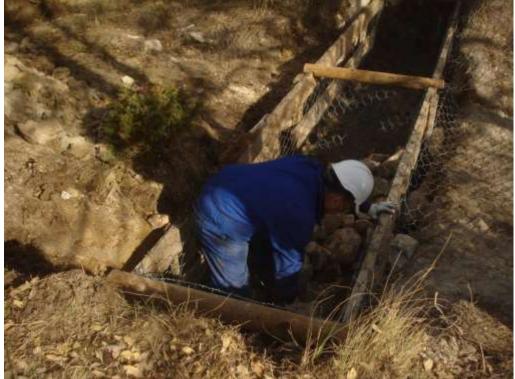
Trabajos de construcción de gavión con malla metálica

- 6. Control del aporte de sedimentos mediante la colocación de un gavión en la entrada principal de agua, que filtre los aportes de sedimentos mejorando la calidad del agua y disminuyendo la turbidez y futura colmatación y mantenimiento.

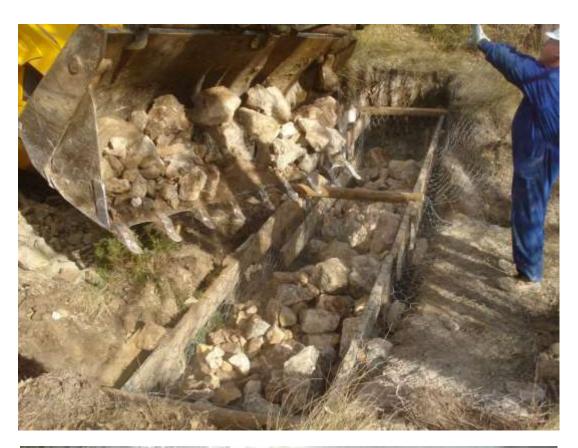
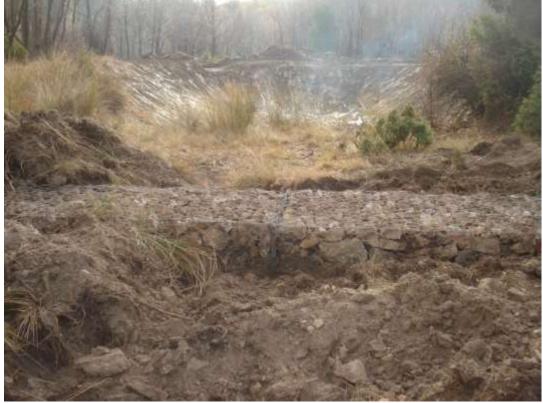
Gavión

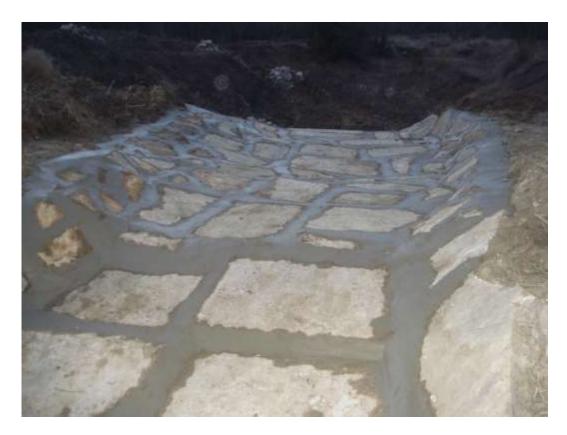
Aliviadero

- 7. Reconstrucción de los azudes deteriorados, para recuperar la capacidad de almacenamiento de las charcas y disminuir la temporalidad.
- 8. Construcción de aliviaderos para desaguar controladamente el exceso de agua y evitar deterioros en los azudes.

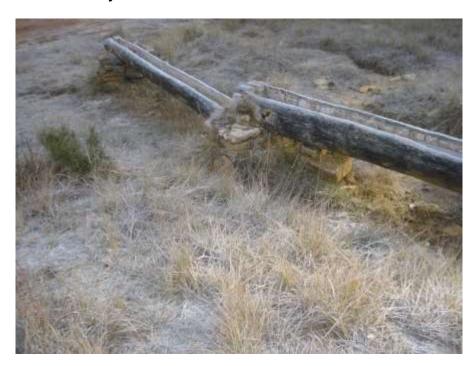
Charca 7 Fuente del Cubillejo

Situación del abrevadero previa a los trabajos

- Arreglo de abrevadero formado por tornajos mediante la limpieza de tierras y obstrucciones y recalce de tornajos para la correcta conducción del agua. Se ha construido una arqueta a su salida para recoger el agua y, mediante tubería, conducirla a la charca de nueva construcción. (Charca 7 Fuente del Cubillejo).

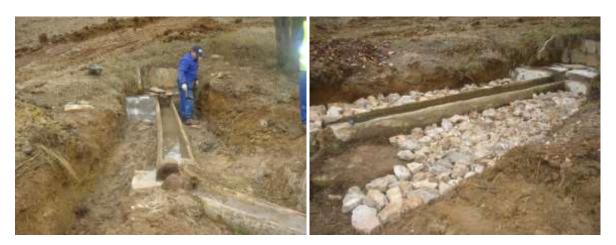
Trabajos de restauración de fuente y abrevadero

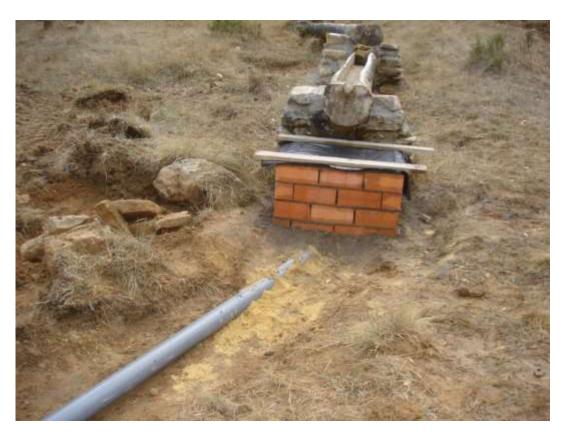
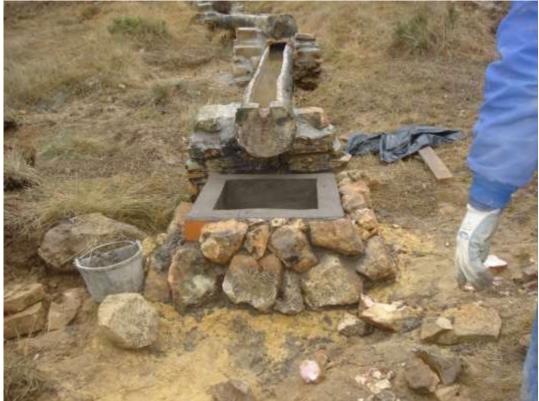
Arqueta de ladrillo

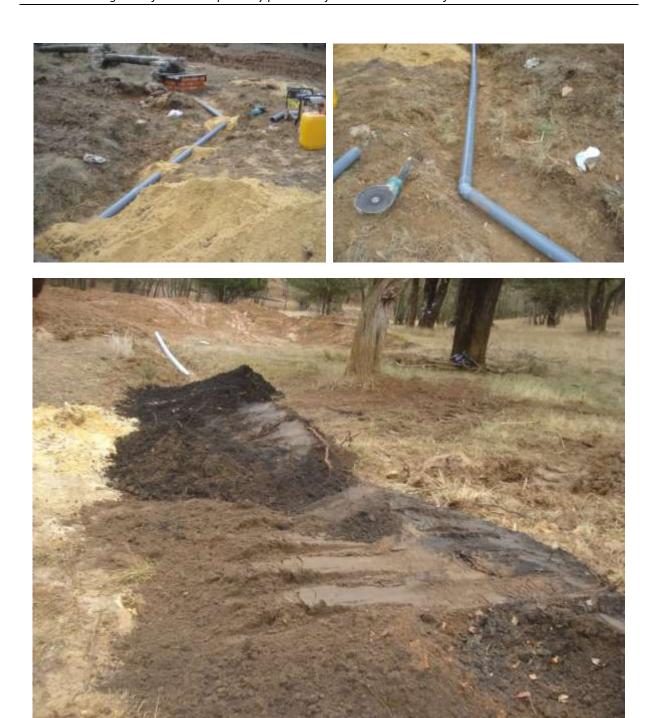
Excavación de zanjas, tubería y relleno y compactado de zanjas

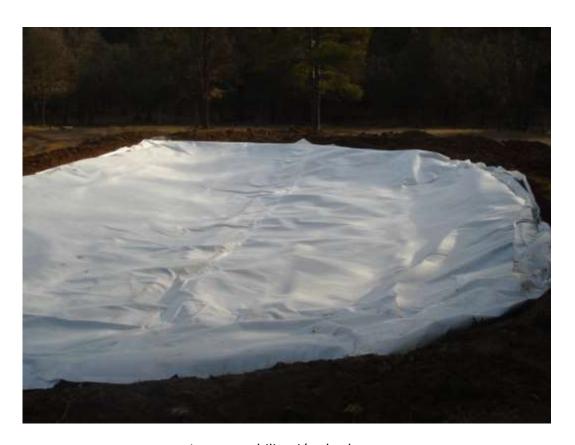
Impermeabilización de charca

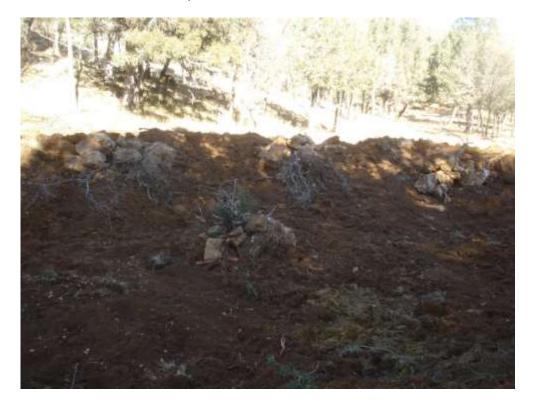
Adecuación de márgenes y creación de refugios

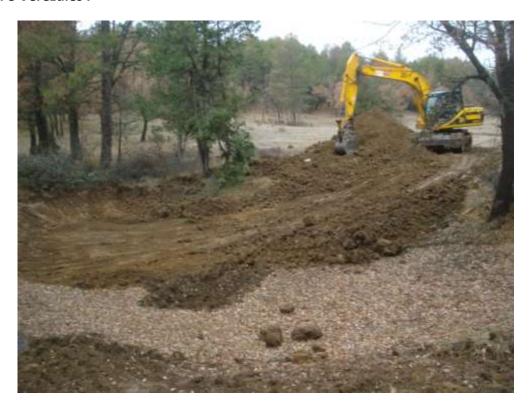
Charca 8 Verezales I

Trabajos de apertura de la charca

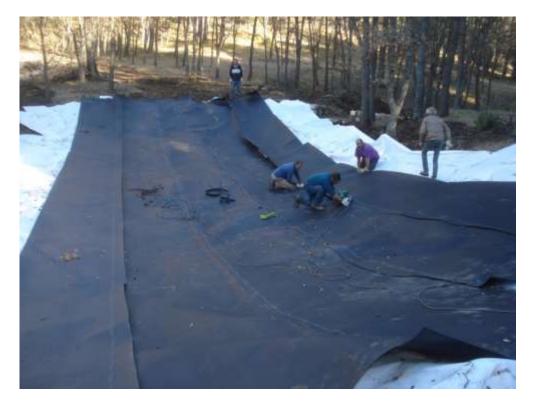
Impermeabilización

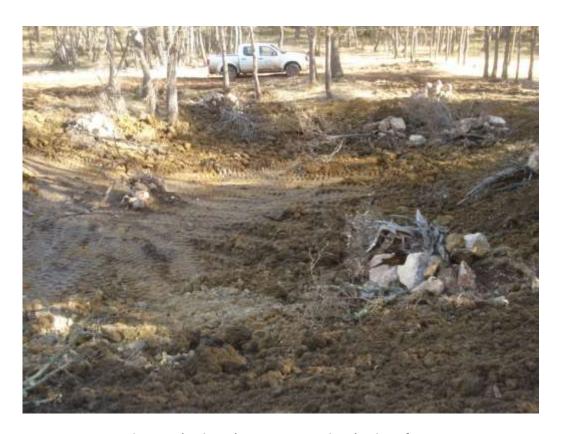
Adecuación de márgenes e instalación de refugios

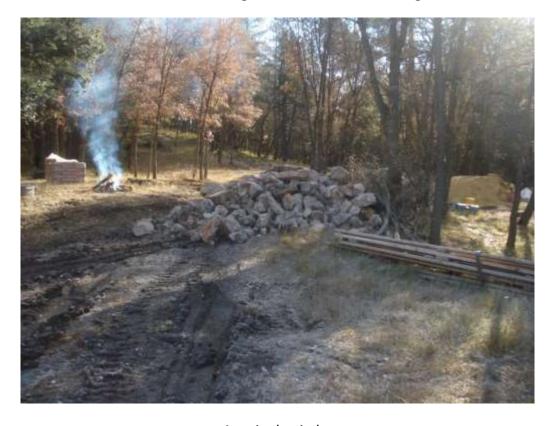
Acopio de piedra

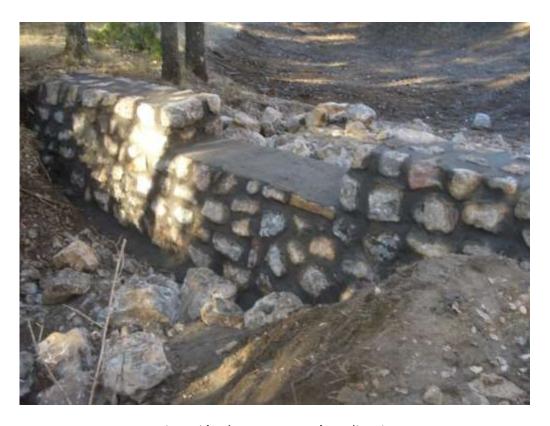
Ejecución de mampostería ordinaria

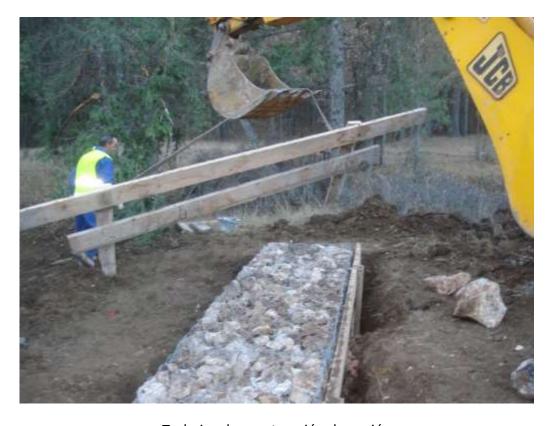
Trabajos de construcción de gavión

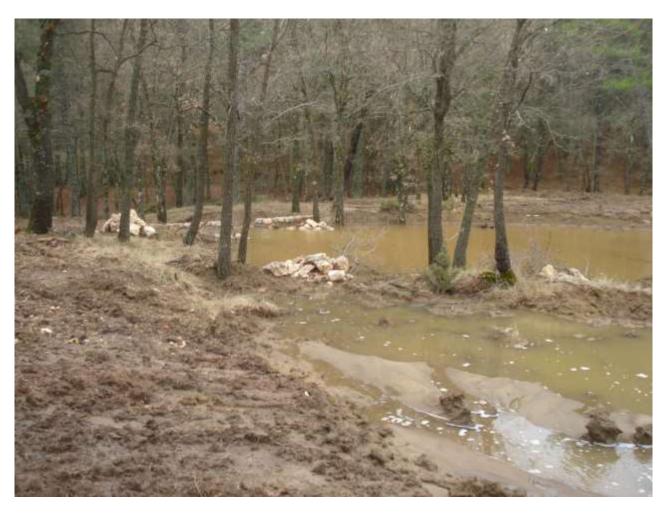
Estado final de la charca Verezales I

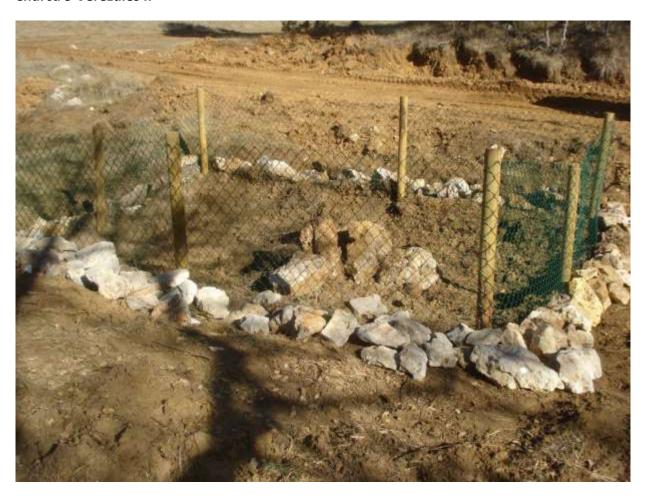
Charca 9 Verezales II

Instalación de refugios, adecuación de márgenes y valla con rollizos de madera y malla en charca nueva

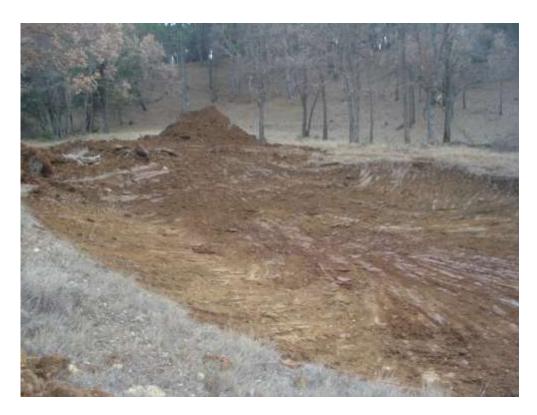
Apertura y explanación de charca existente

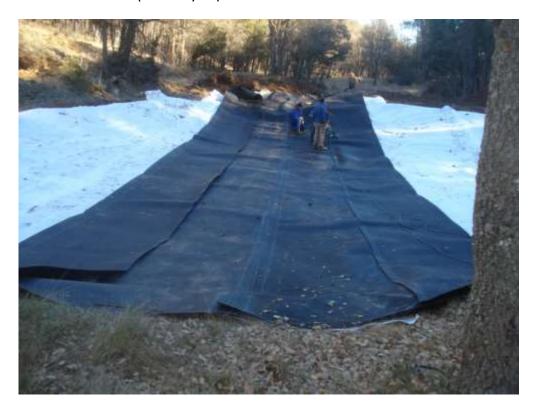
Impermeabilización de charca existente

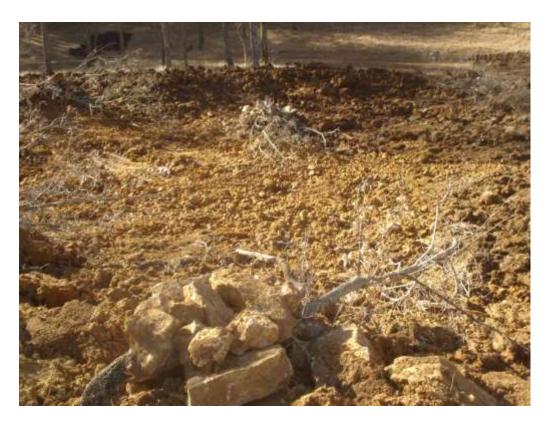
Instalación de refugios

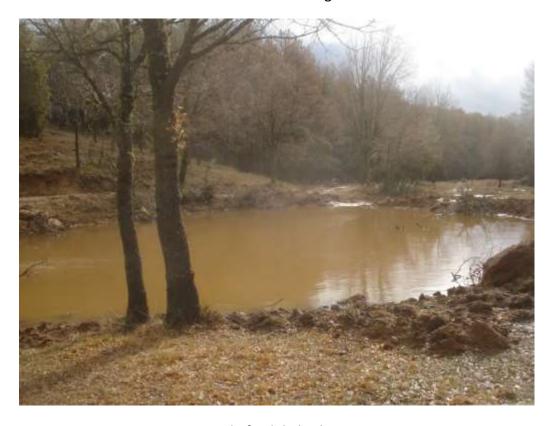
Estado final de la charca

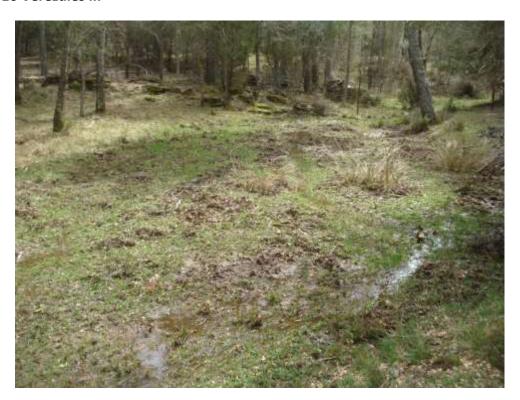
Charca 10 Verezales III

Situación previa del terreno

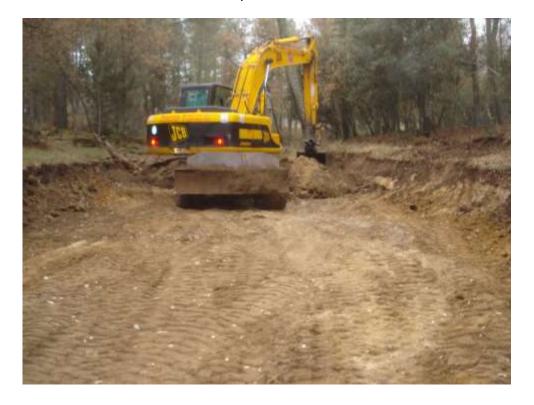
Trabajos de apertura y explanación de charca

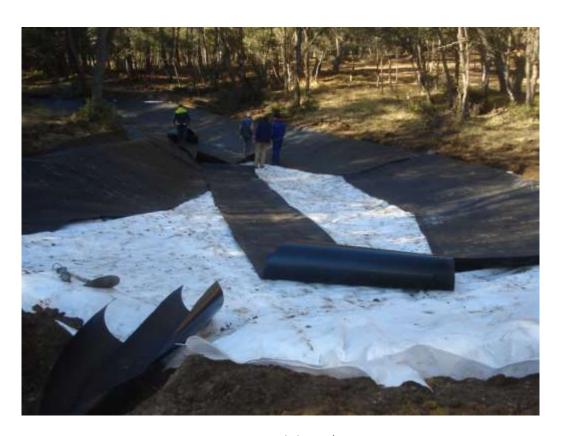
Impermeabilización

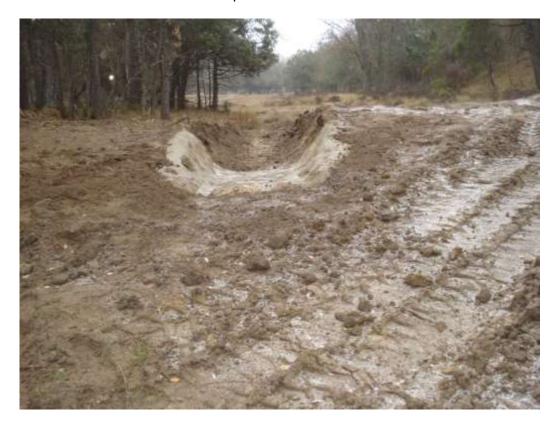
Aliviadero

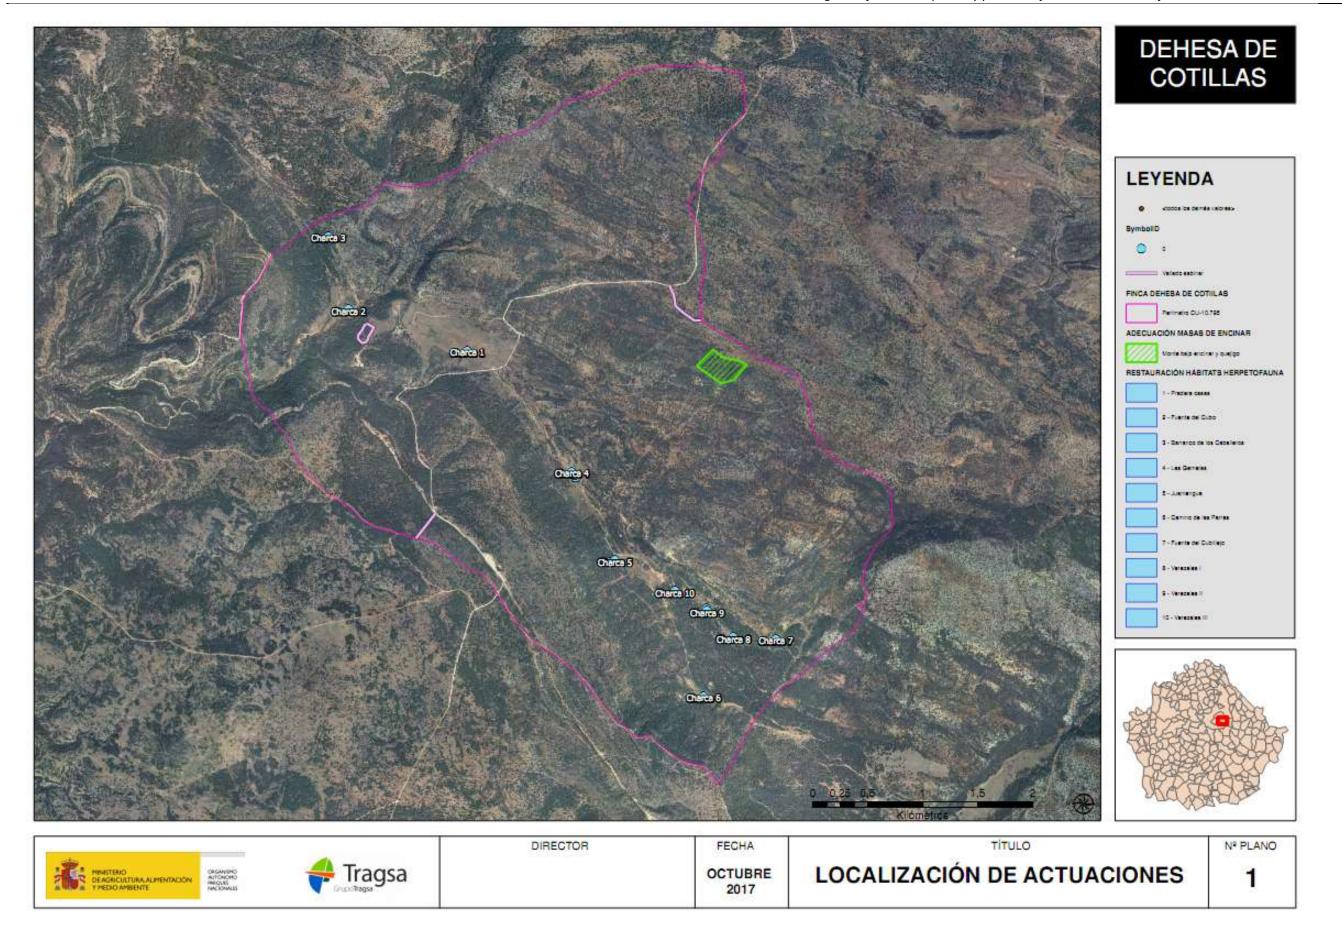
2.9. Planos de la actuación

A continuación se presenta el plano general de localización de las actuaciones y su delimitación.
