## Plan de Impulso al Medio Ambiente para la Adaptación al Cambio Climático en España (PIMA ADAPTA) 2015

Actuaciones para la mejora de hábitats de anfibios y de gestión forestal adaptativa en el Parque Nacional de Cabañeros, en el Centro de Montes y Aserradero de Valsaín y en las fincas del OAPN Dehesa de San Juan (Parque Nacional de Sierra Nevada) y Lugar Nuevo (Parque Nacional de Monfragüe)

Centro de Montes y Aserradero de Valsaín – Segovia

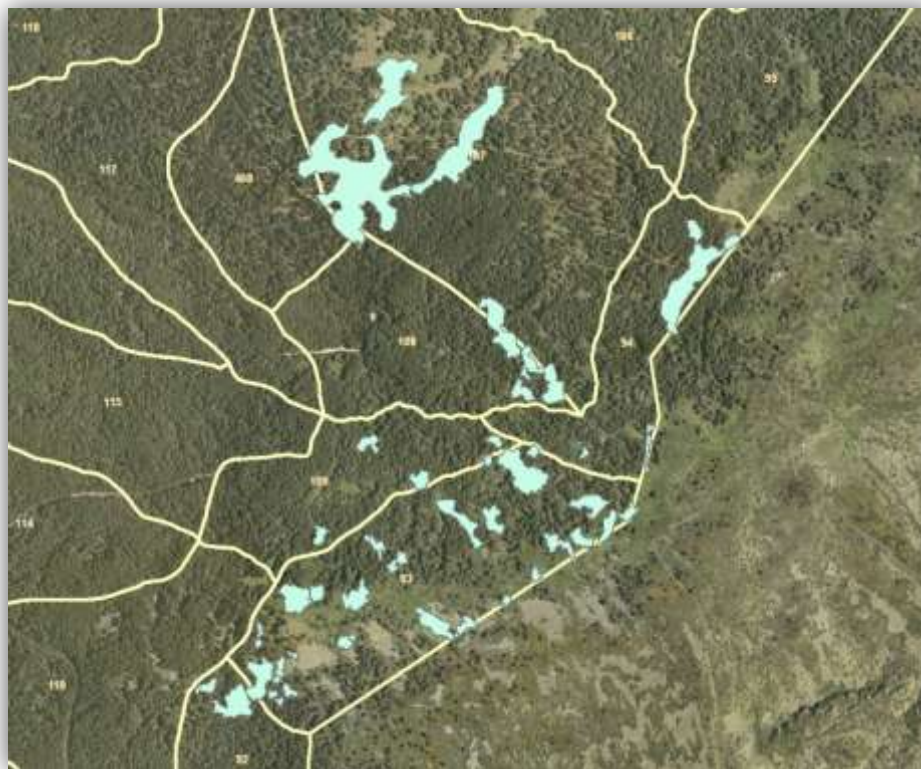
Localización de las actuaciones de gestión forestal adaptativa

Los trabajos se han realizado en el monte nº 2 del CUP de la provincia de Segovia, propiedad del OAPN, rodales 92, 93, 94, 107, 108 y 109 la eliminación del arbolado. Se adjunta mapa de las zonas de trabajo:

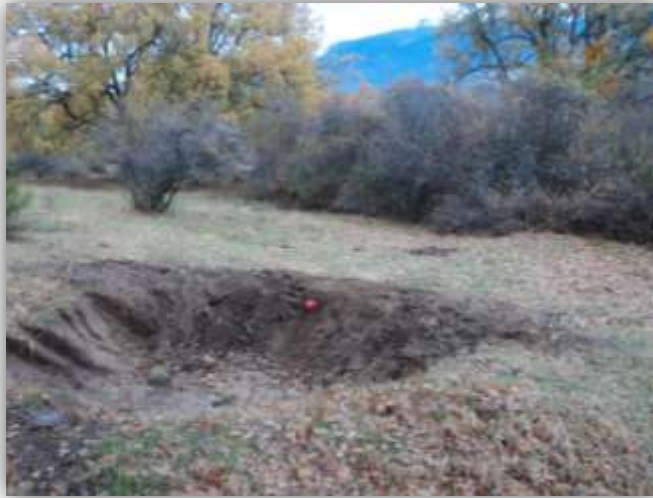
Durante la ejecución se observó que cuando estuvieran llenas podrían tener problemas de colmatación con el consiguiente daño para el talud, y se colocó un tubo para evacuación de agua y proteger los taludes de posibles derrumbamientos.

*Tubo de desagüe colocado*

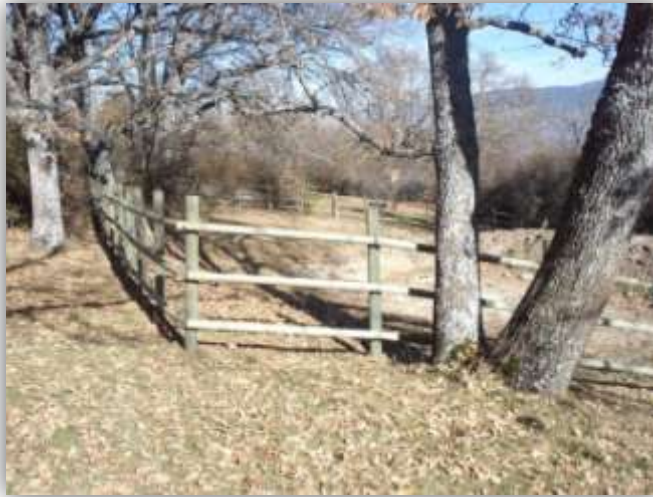
En todas las zonas se ha realizado un cerramiento con postes de madera tratada con 3 postes horizontales para evitar que el ganado deteriore las zonas húmedas, con el consiguiente daño para los anfibios, excepto en la zona de Calamitas, en las que se ha realizado solo la excavación.

*Ejemplo de cerramiento*

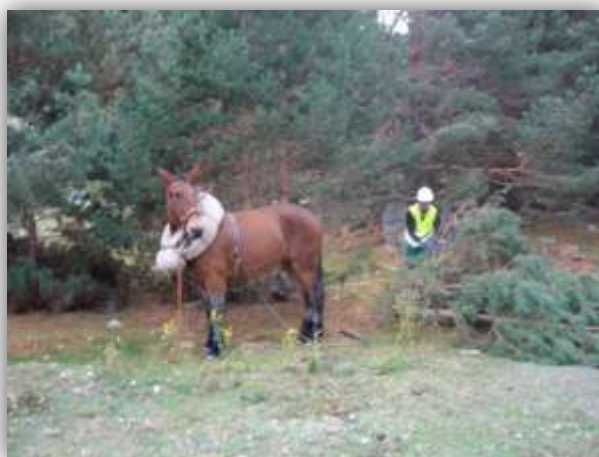
El arbolado ha sido eliminado mediante motosierra, y la saca se ha realizado con tractor forestal skidder mediante cableado desde el borde de los cervunales con objeto de no dañarlos.

En alguna de las praderas, ya que se trata de zonas muy amplias, se ha necesitado apoyo de caballerías para no realizar daños con los trabajos, con objeto de acercar el arbolado hasta donde llegaba el cable del skidder.

*Arrastre manual o con caballería, allí donde no llegaba el cable del skidder*

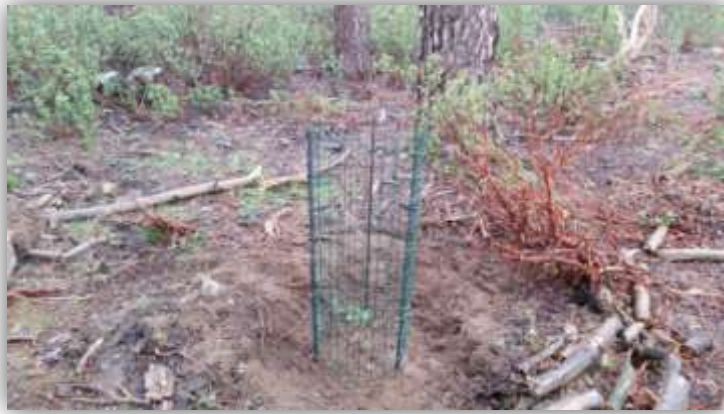
*Plantación y colocación de protectores espinosos con planta de Quercus ilex*

Se ha colocado posteriormente e inmediatamente a la plantación un protector espinoso sujeto con 3 varillas de acero corrugado para su sujeción al terreno.

Los trabajos han consistido en la realización de ahoyado con retroexcavadora y tapado manual de las tierras excavadas. Se ha realizado la plantación manualmente y ejecución de alcorque.

Las planta de *Quercus ilex* plantadas son en envase de 3 litros y de 3-4 savias.

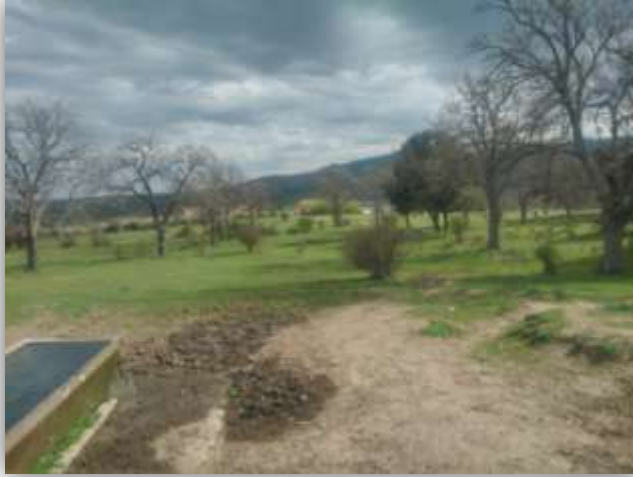
**Charca Matabueyes-Abrevadero**

*Panorámica del emplazamiento de las actuaciones antes de acometerse éstas, y comienzo de la excavación*

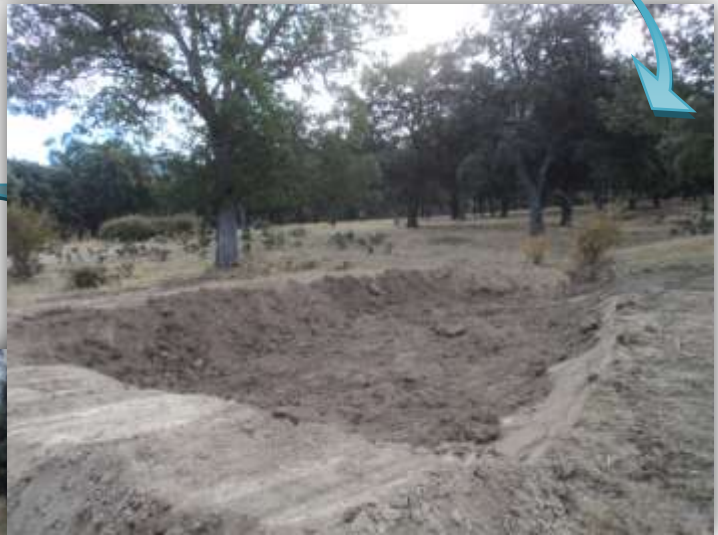
*Charca excavada*

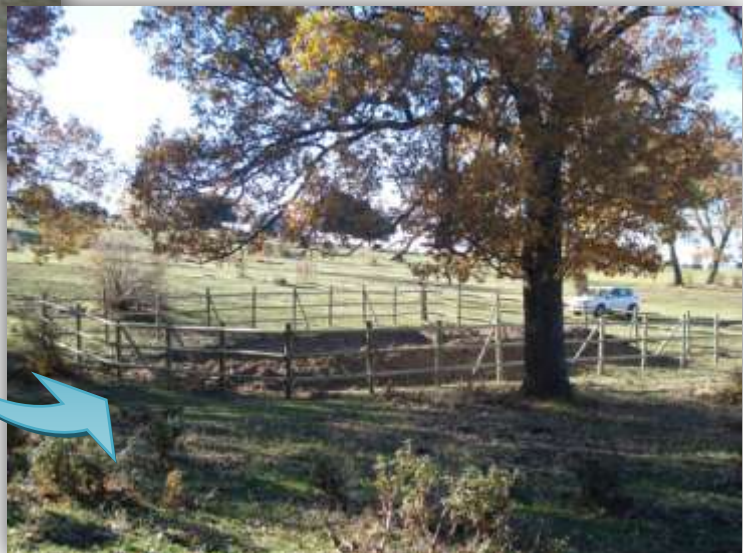
*Aspecto final de la charca y el cerramiento*

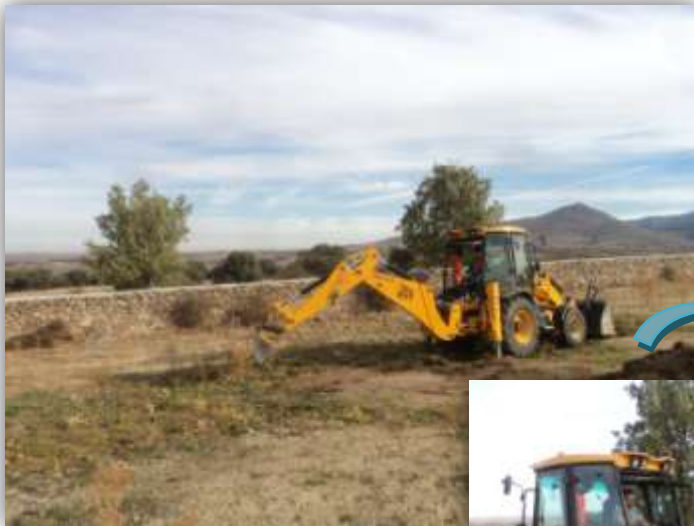
## Charca Matabueyes-Manga Ganadera

*Situación del emplazamiento antes de acometerse las actuaciones*

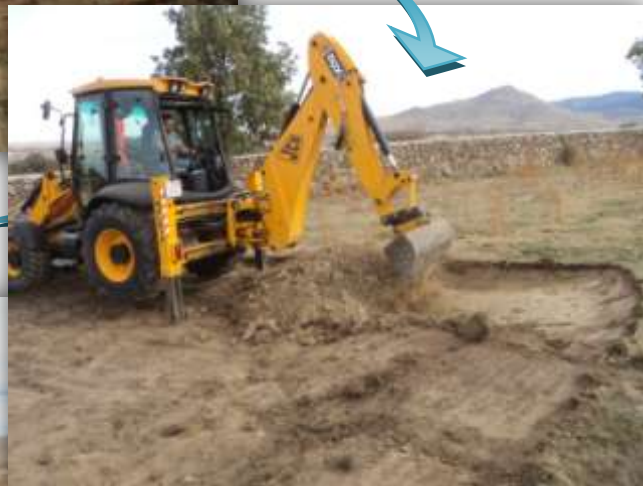
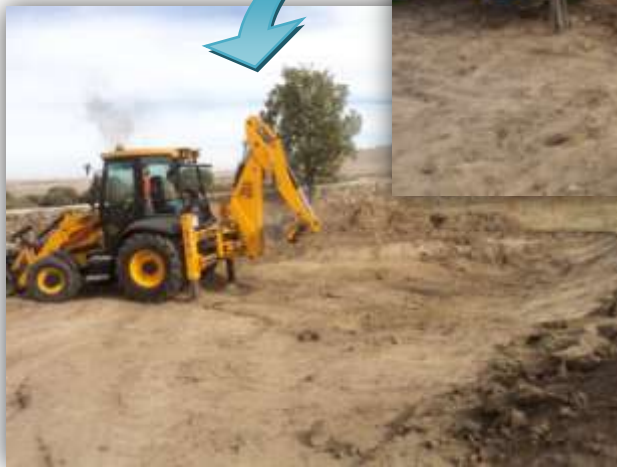
*Apertura del vaso con maquinaria, y desarrollo de los trabajos*

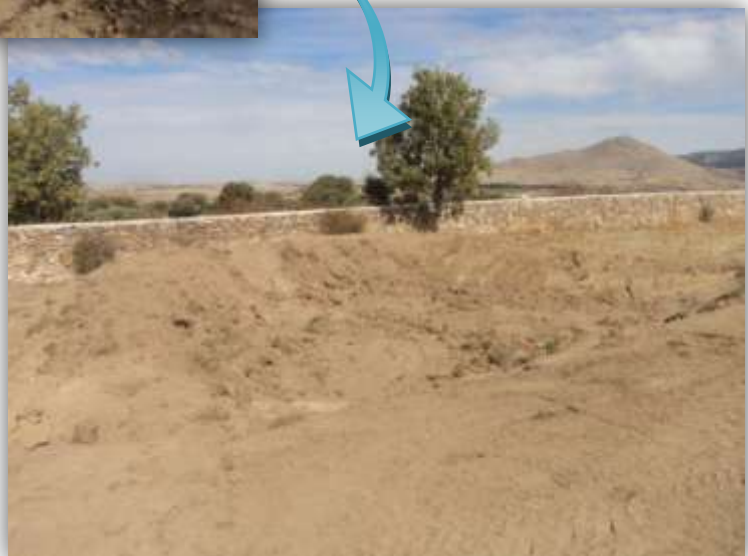
*Finalización de los trabajos*

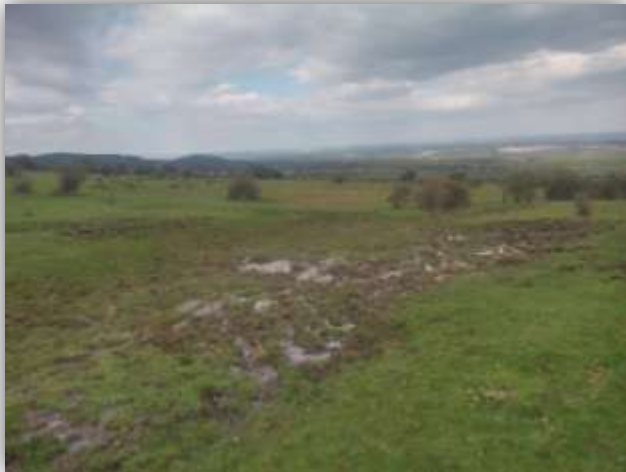
### Charca Matabueyes-Estepar I

*Localización de las actuaciones, antes de acometerse éstas*

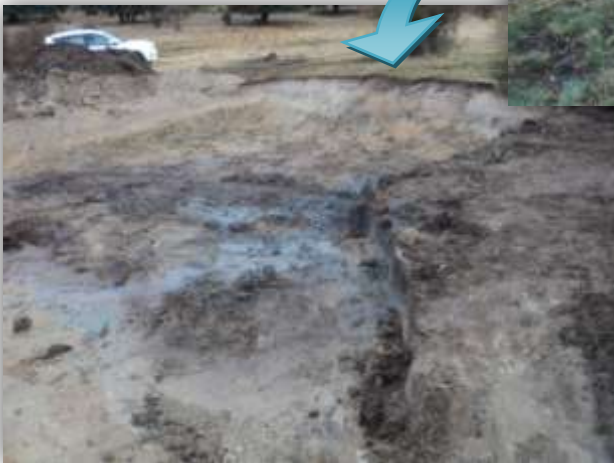
*Inicio de los trabajos, y su desarrollo con la excavación y creación del talud*

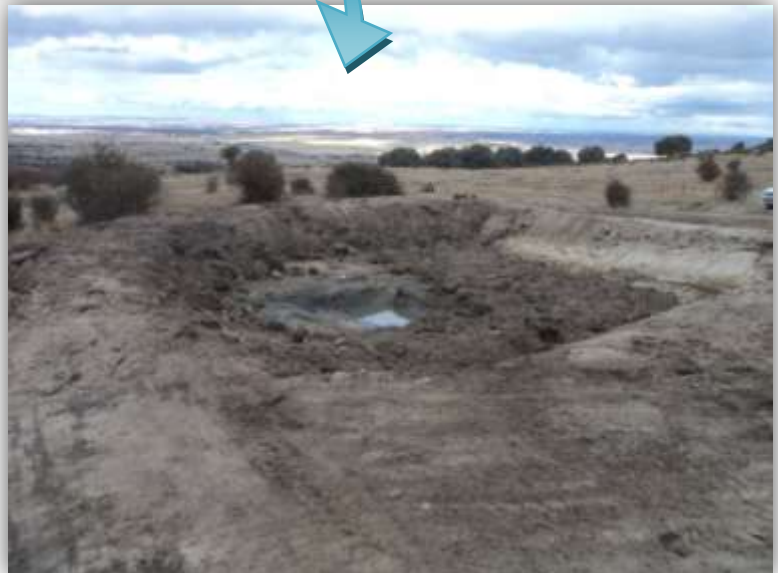
*Finalización de los trabajos*

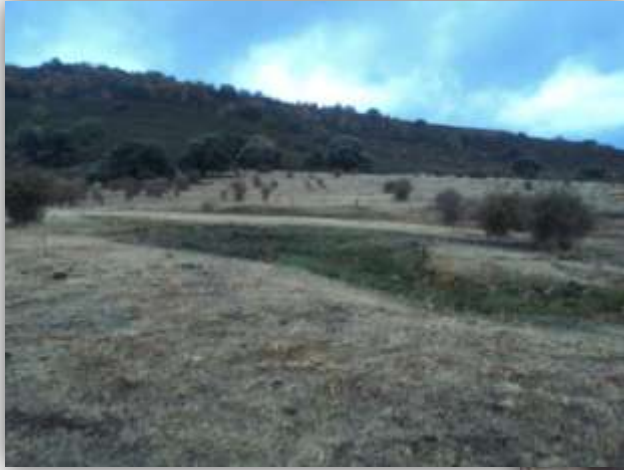
## Charca Matabueyes-Estepar II

*Ubicación de la apertura de la charca*

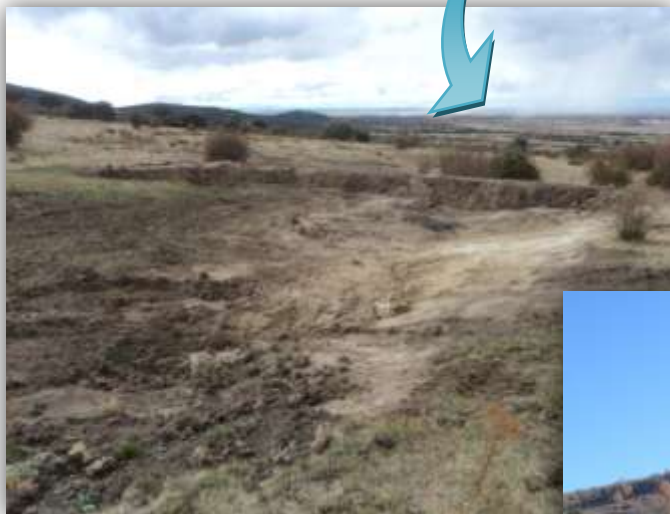
*Finalización de los trabajos y cerramiento*

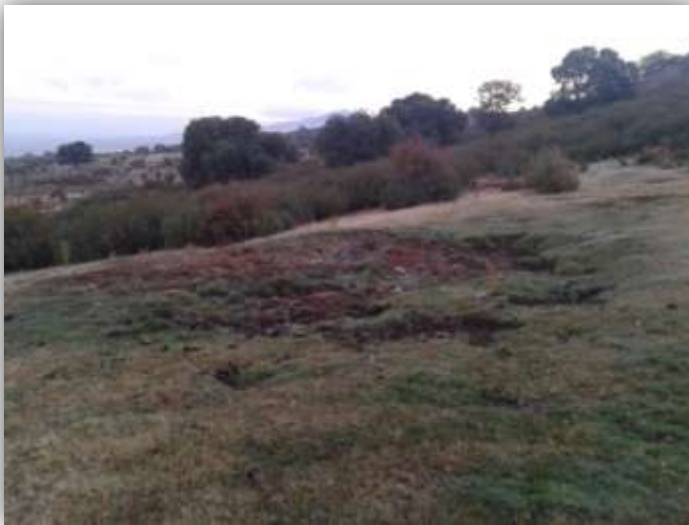
## Charca Matabueyes-Campo de Tiro

*Situación inicial del lugar antes de la apertura de la charca*

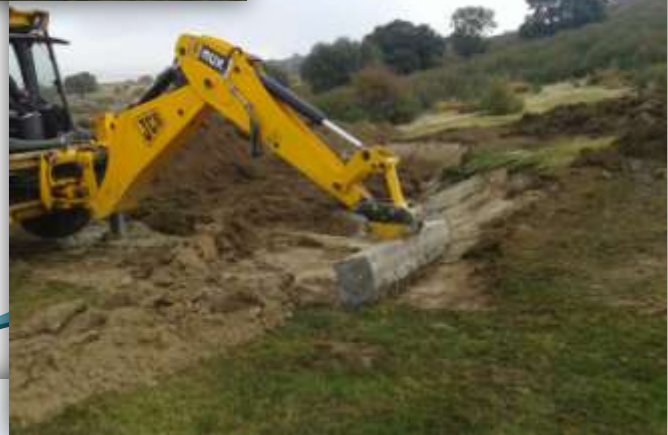
*Desarrollo de los trabajos, con la Creación de taludes y aliviadero*

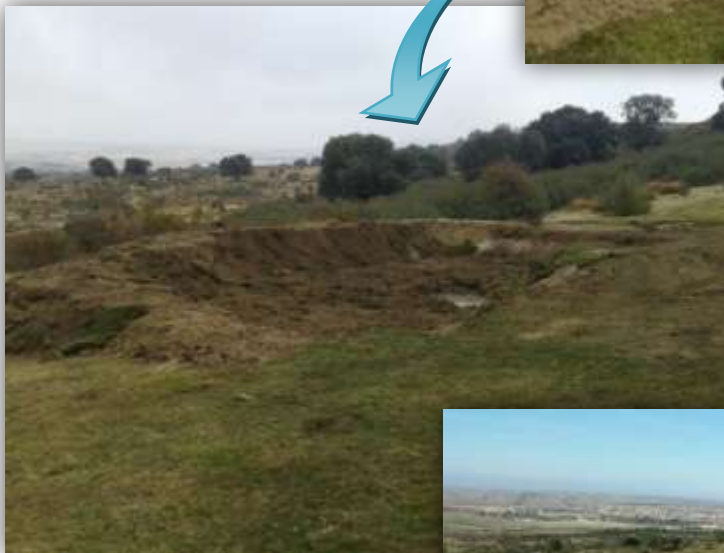
*Vaso finalizado*

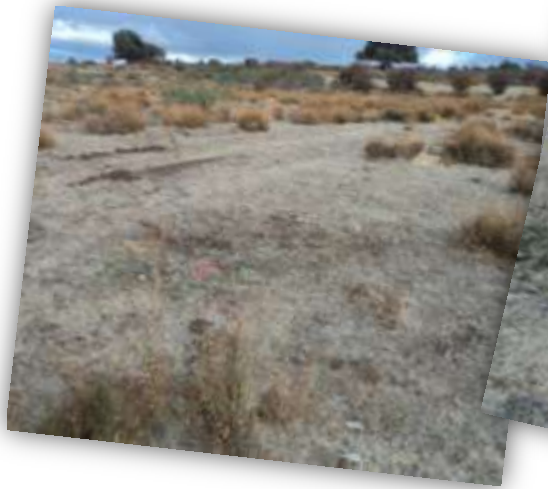
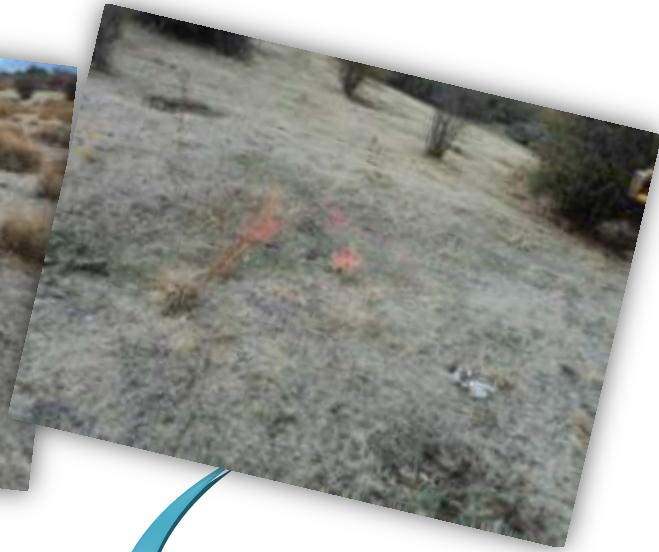
### Charca Matabueyes-Calamitas

*Marcado en los distintos lugares donde se procedería a la apertura de las charcas*

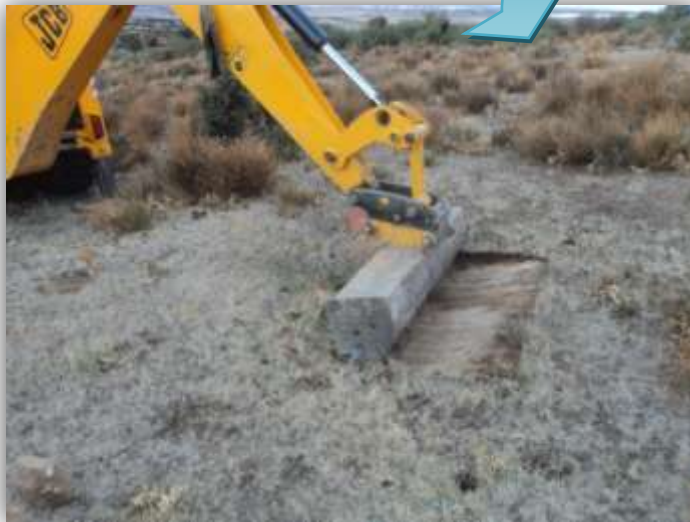
*Proceso de apertura de la charca*

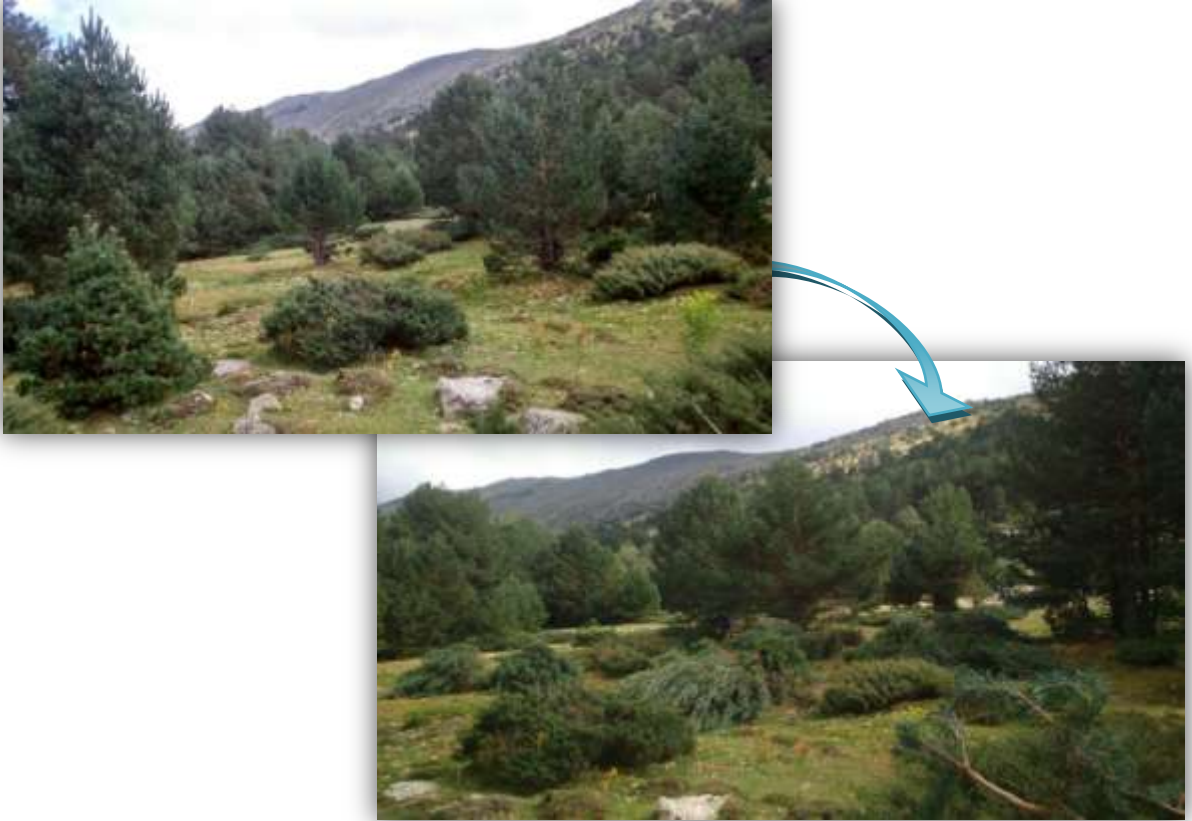
*Aspecto inicial y final tras la corta de una zona de pradera (pradera nº 2)*

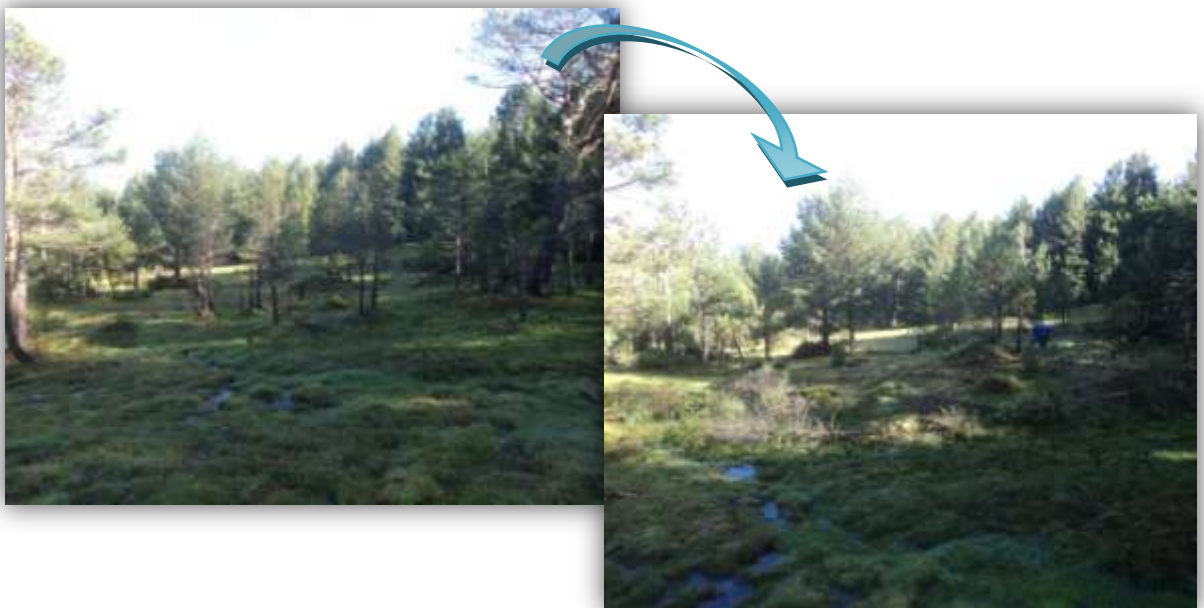
*Aspecto inicial y final tras la corta de monte bravo de *Pinus sylvestris* (pradera nº 2)*

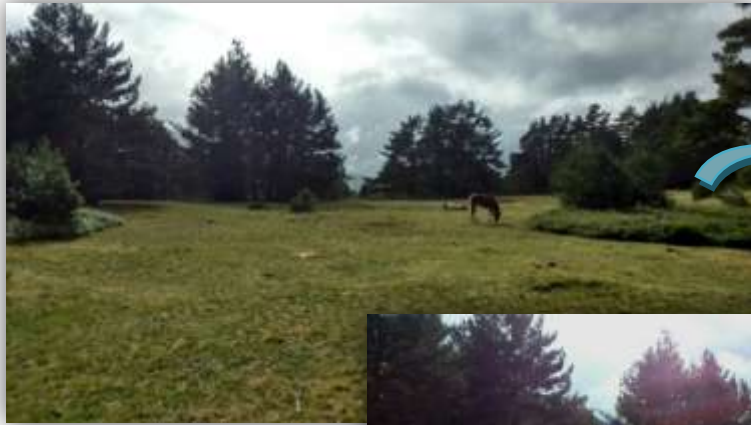
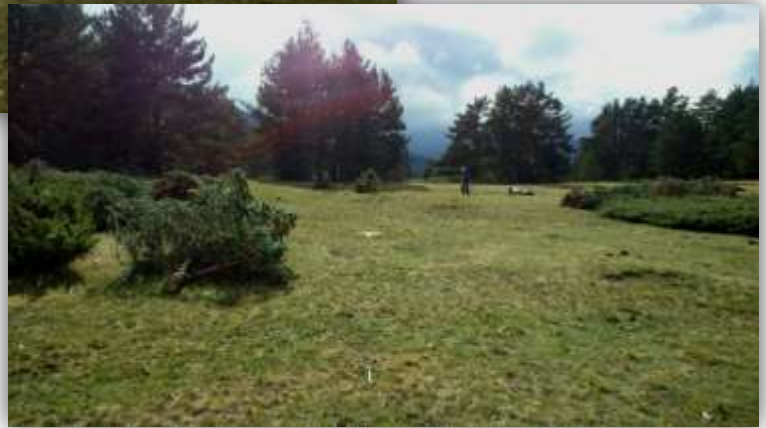
*Aspecto inicial y final tras la corta de una zona de pradera (pradera nº 30)*

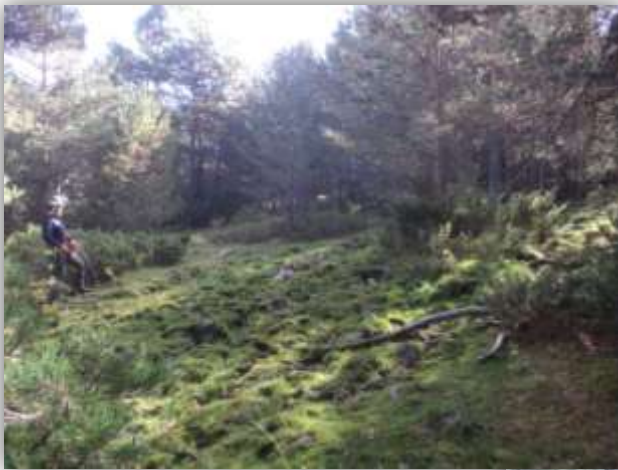
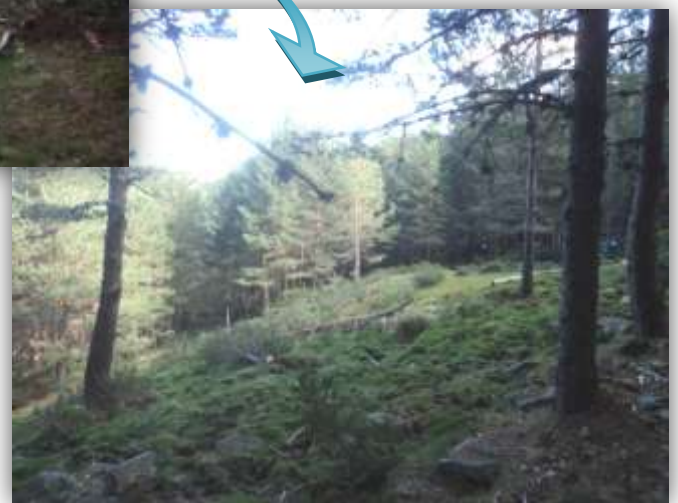
*Aspecto inicial y final tras la corta de una zona de pradera (pradera nº 18)*

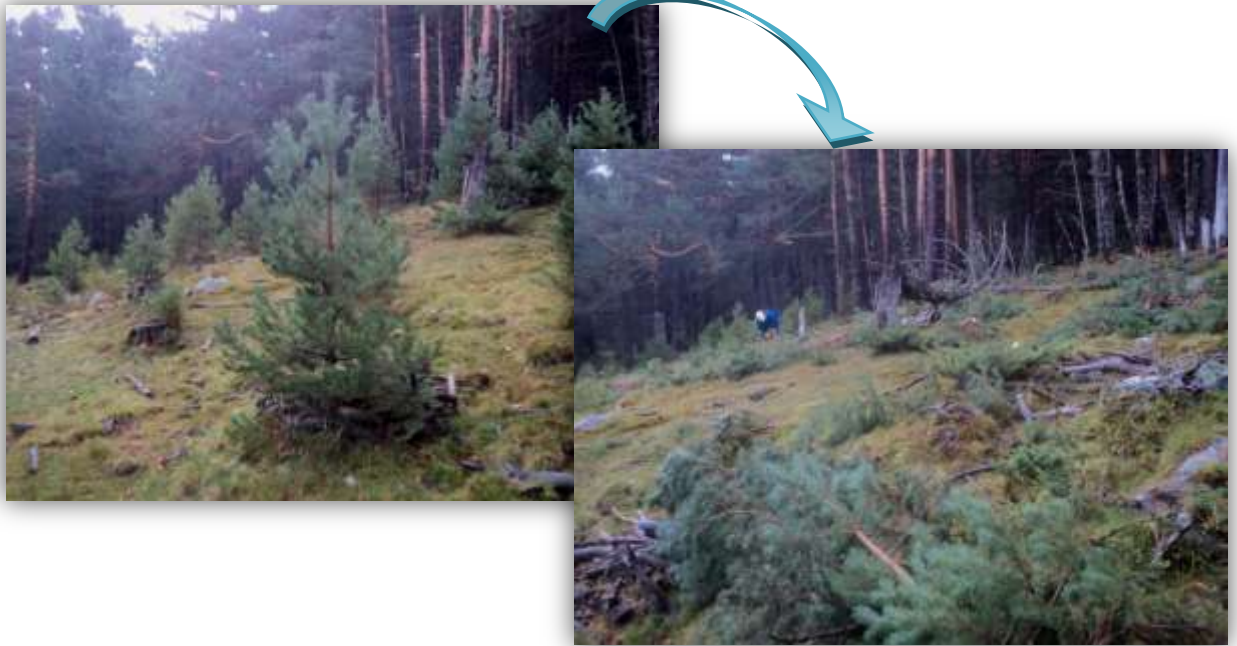
*Aspecto inicial y final tras la corta de monte bravo de Pinus sylvestris (pradera nº 19)*

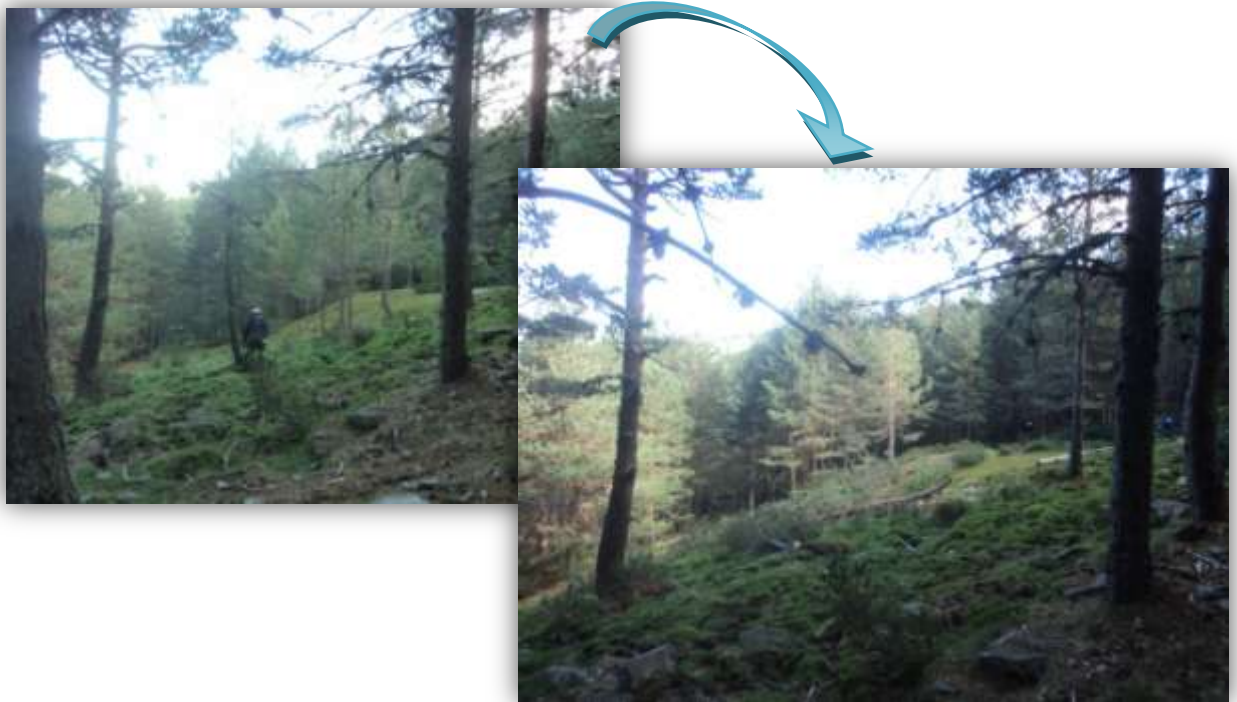
*Aspecto inicial y final tras la corta de una zona de pradera (pradera nº 16)*

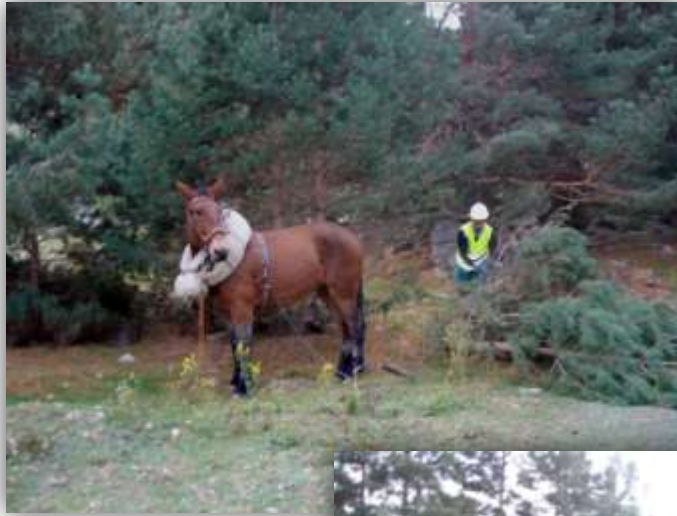
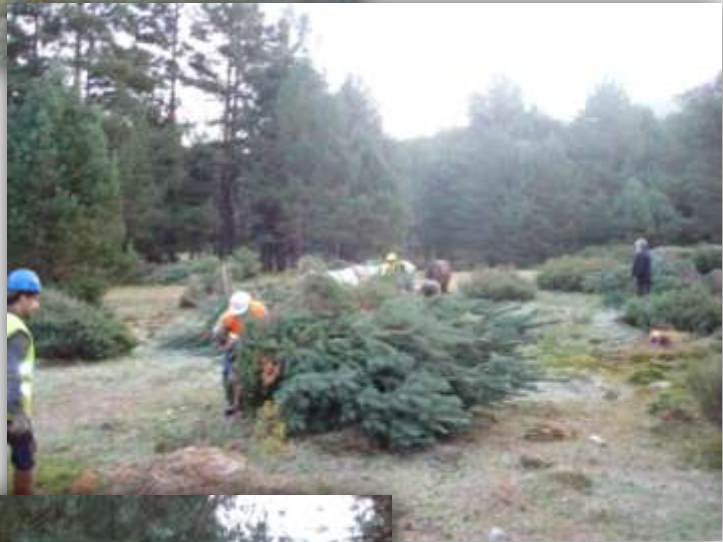
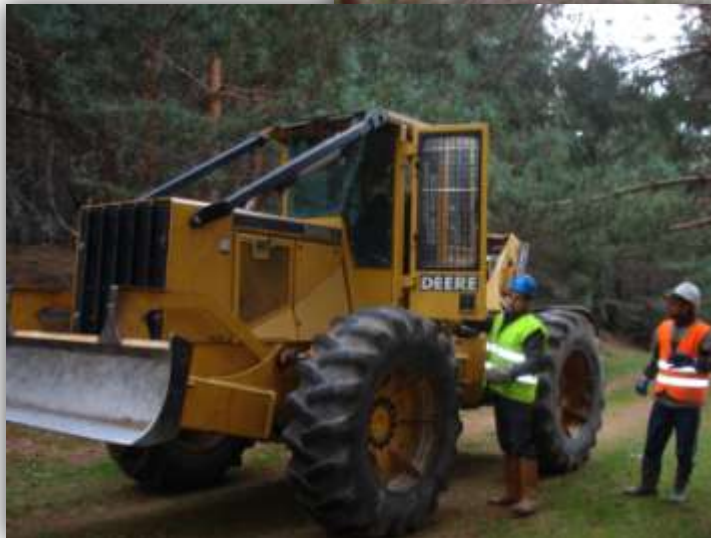
*La saca del arbolado a pista forestal se realiza mediante cable de skidder. Sin embargo, en zonas con riesgo de que el skidder pisara las praderas o zonas húmedas, se realizaron trabajos de arrastre manual o con caballería*

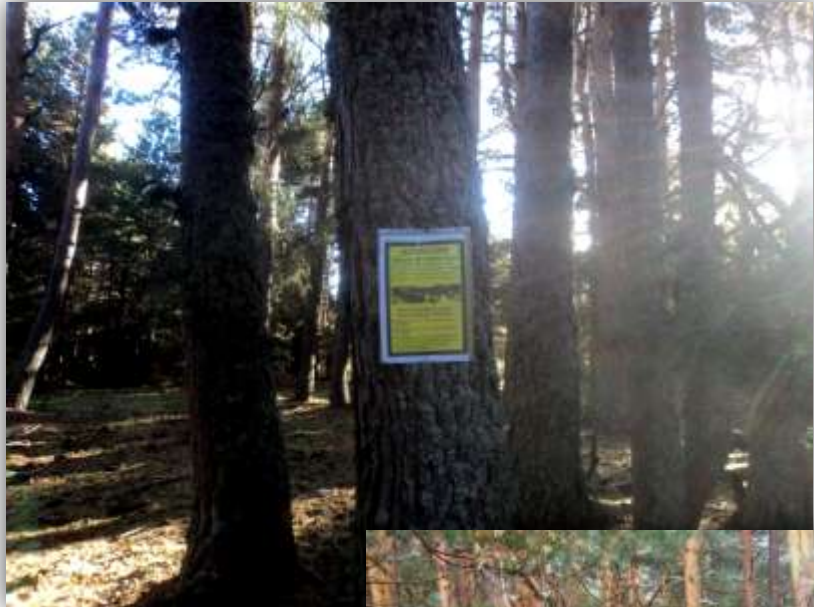
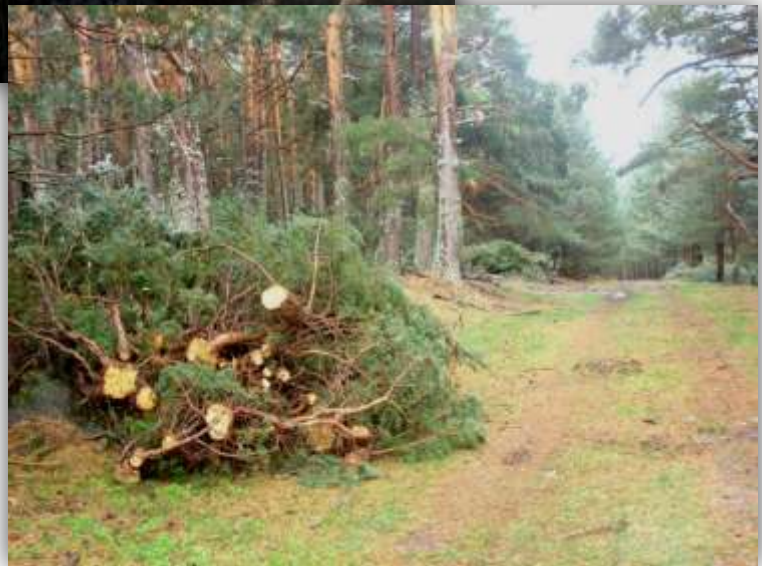
*Señalización y apilado a pie de pista*

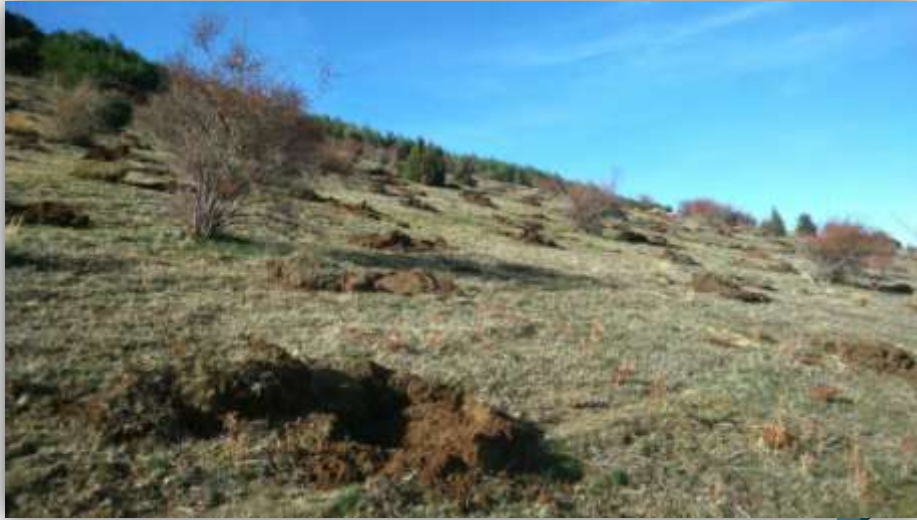
Ahoyado  
previo a la  
plantación

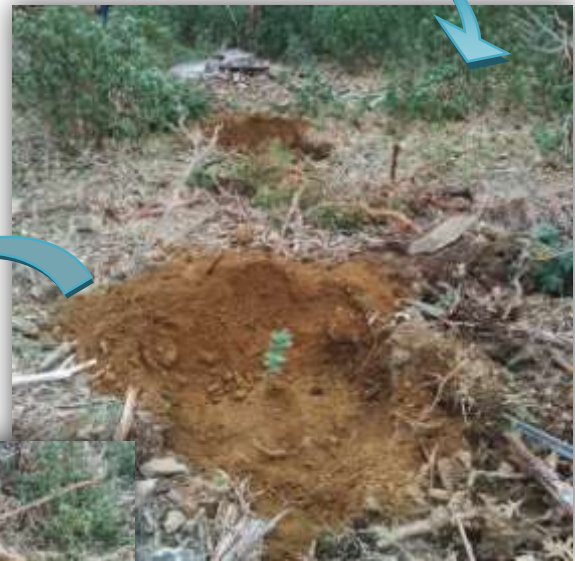
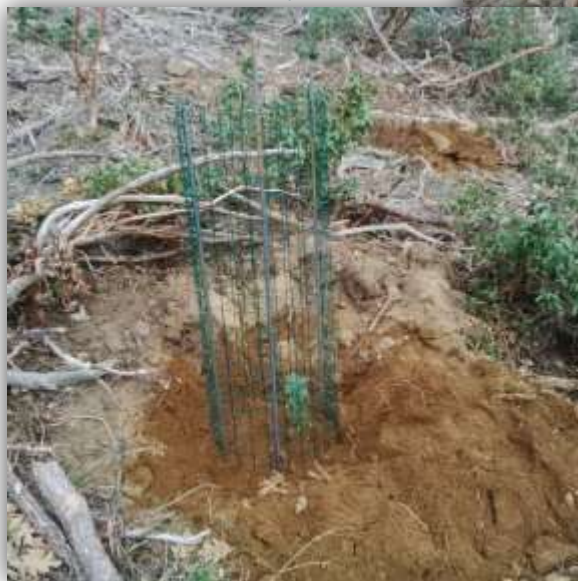
Detalle de la planta de Quercus ilex  
y de los protectores espinosos utilizados

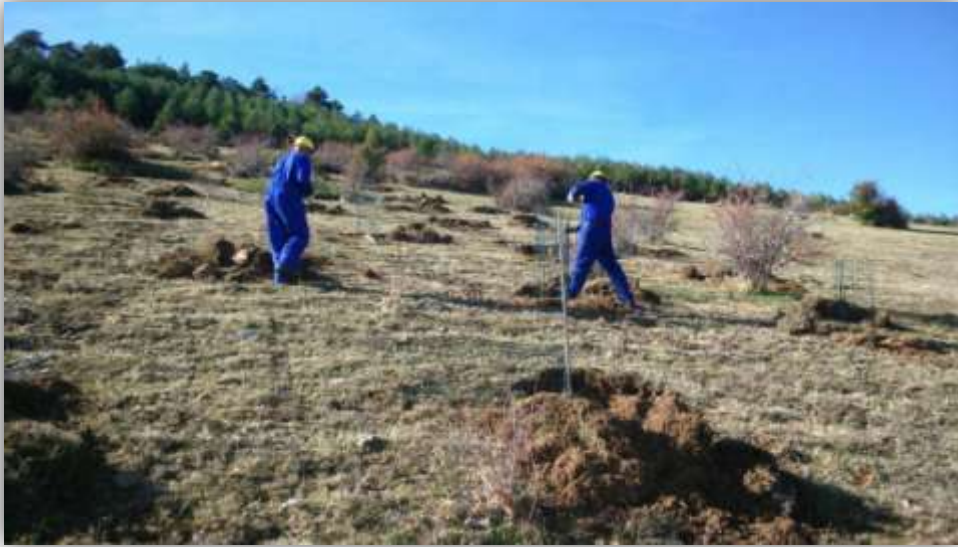
*Proceso de plantación y colocación de protectores*
