# Plan de Impulso al Medio Ambiente para la Adaptación al Cambio Climático en España (PIMA ADAPTA), 2019

Actuaciones protección de anfibios y gestión de especies exóticas invasoras en  
el Parque Nacional de Monfragüe

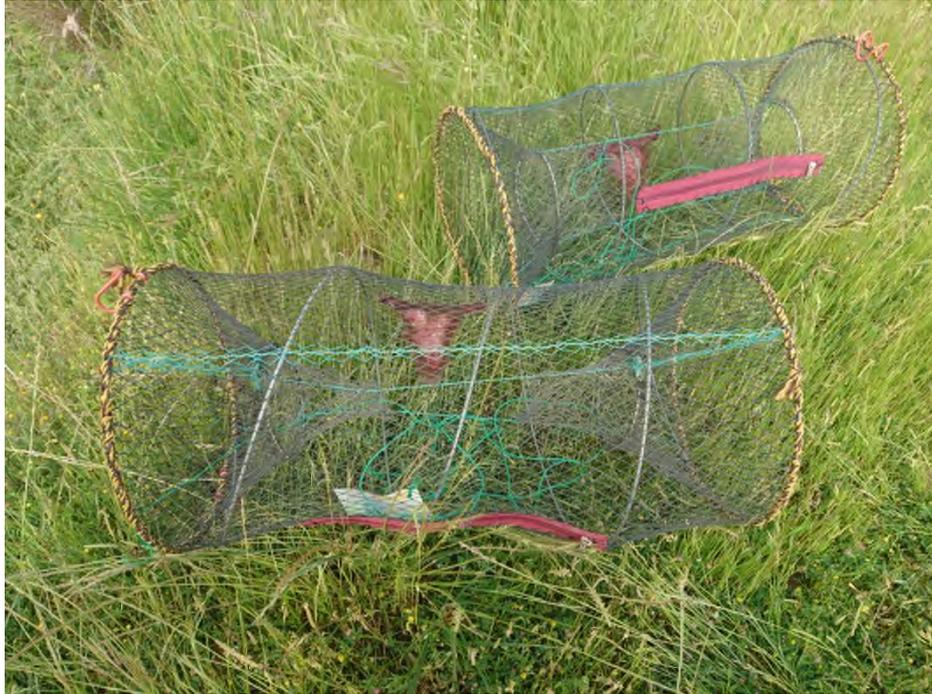
*Imagen de jaulas con cebo para captura de cangrejo rojo americano*

Para ello se ha vuelto a utilizar el equipo adquirido en 2015, compuesto principalmente por una veintena de nasas para la captura de cangrejos, a las que se les ha añadido el correspondiente cebo.

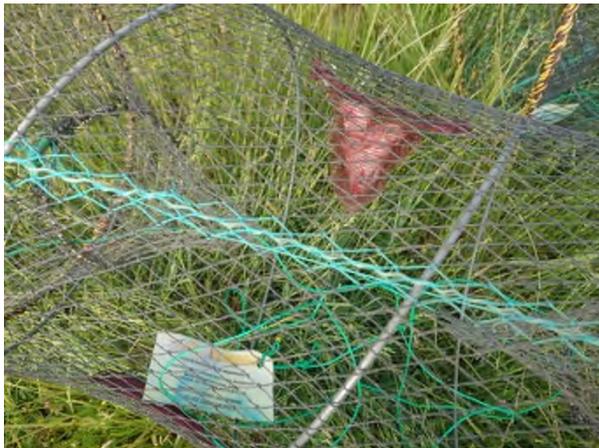
*Detalle del cebo en las jaulas*

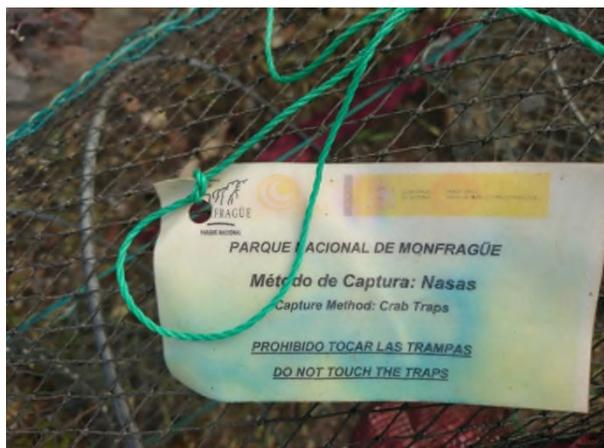
*Etiqueta identificadora de las jaulas*

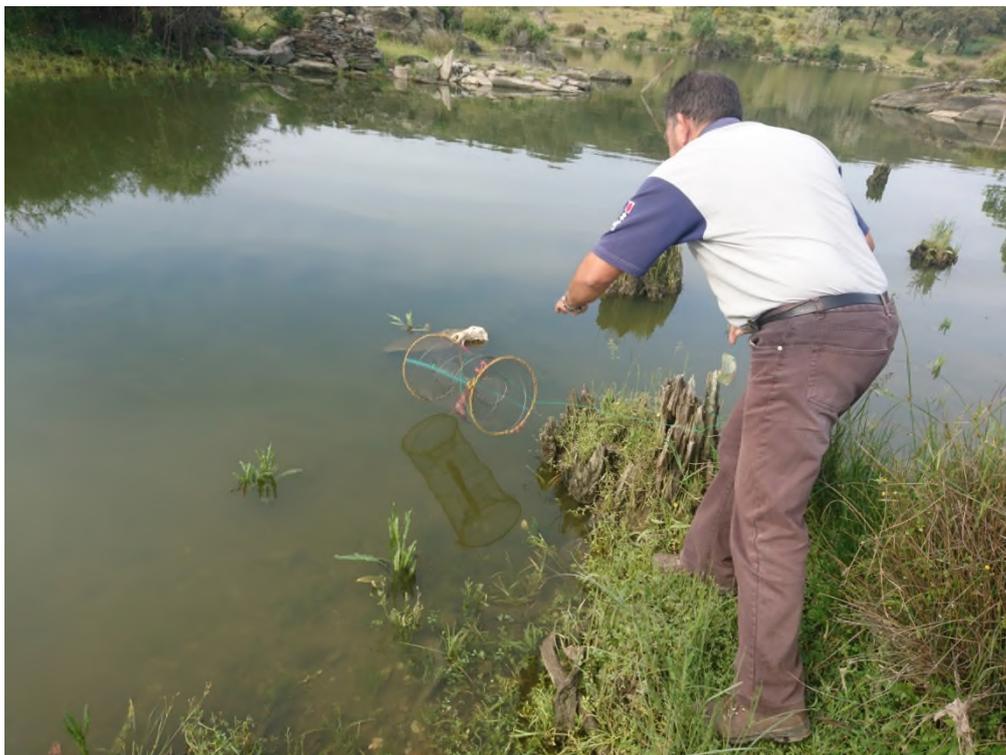
*Colocación de las jaulas*

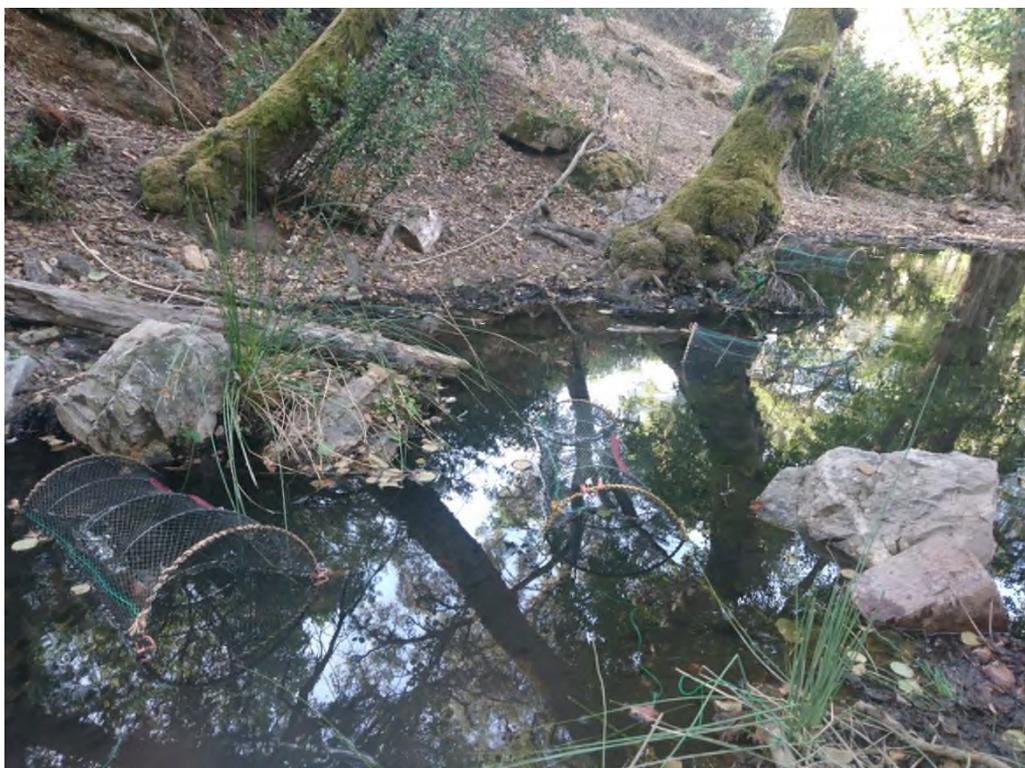
*Vista de la distribución de las jaulas*

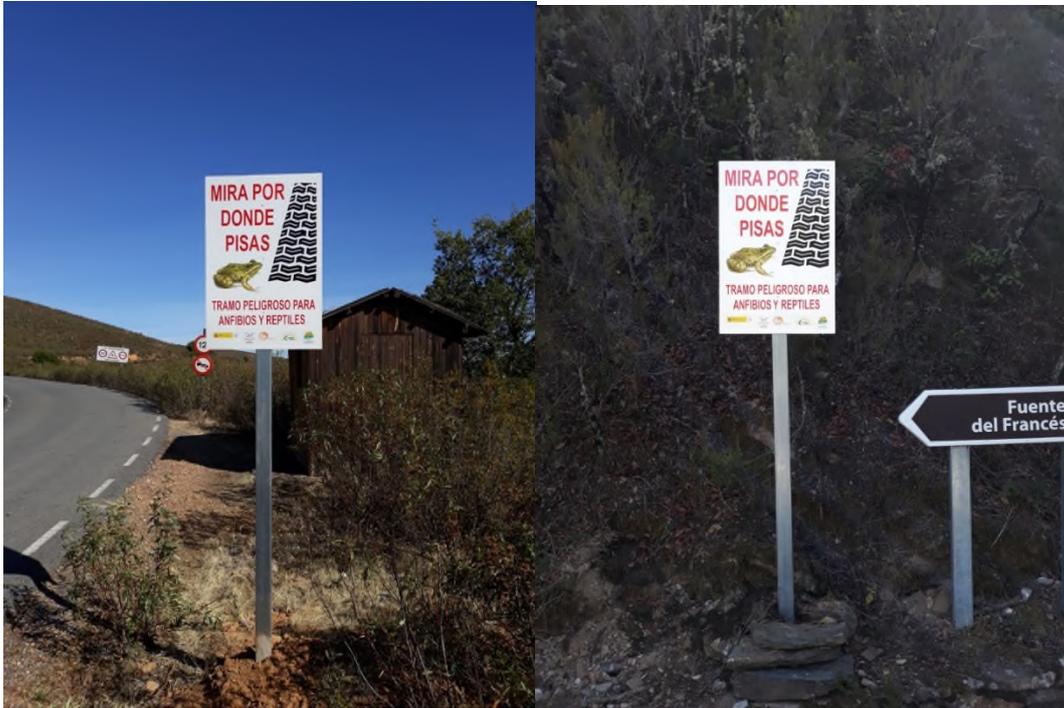
*Dos ejemplos de las señales colocadas en la carretera*

Se han instalado en la carretera 4 nuevas señales informativas de indicación reflectante para avisar de la presencia de anfibios.

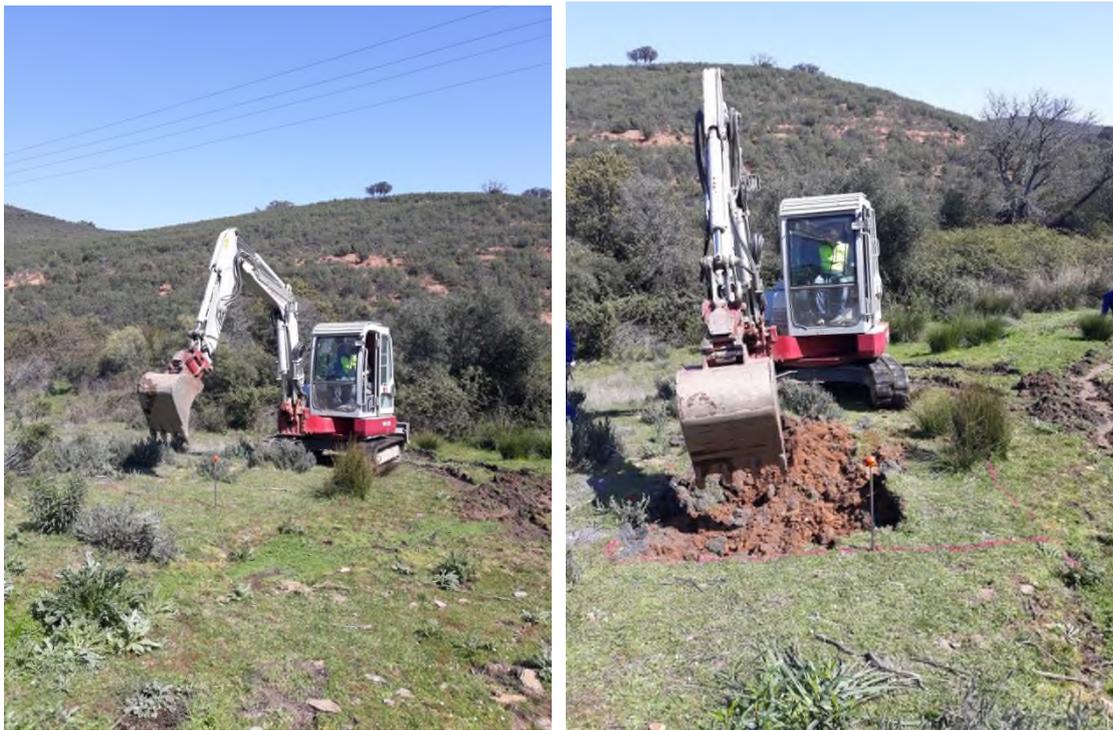
*Inicio de la apertura del terreno*

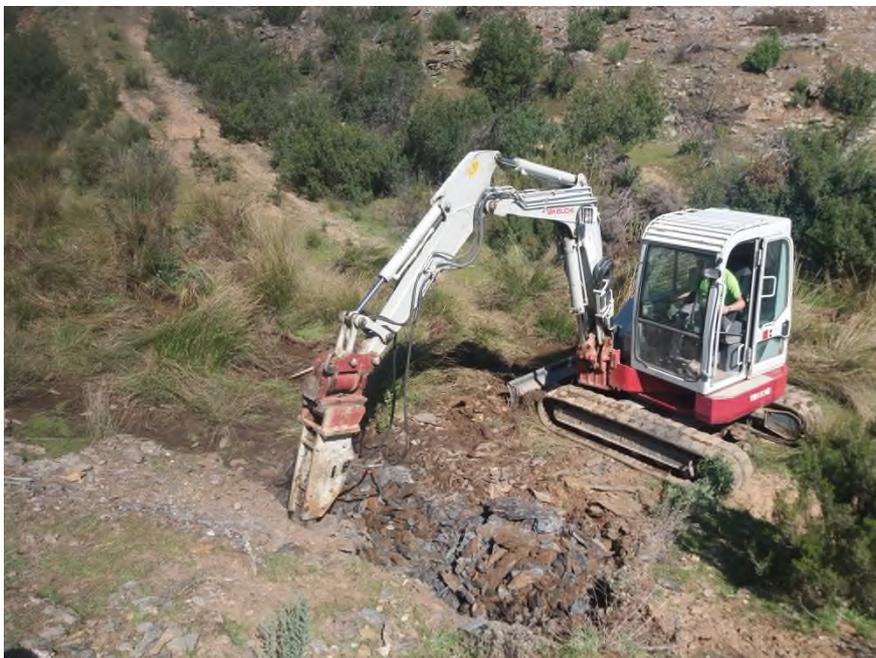
*Inicio del cajeado*

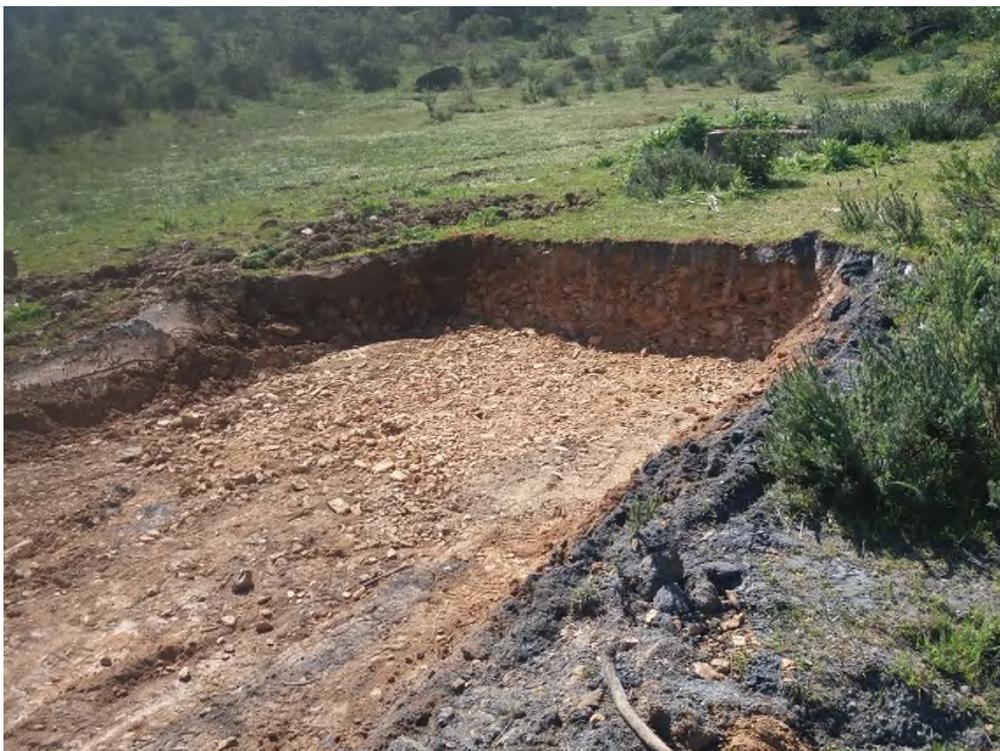
*Cajeado para cimentación*

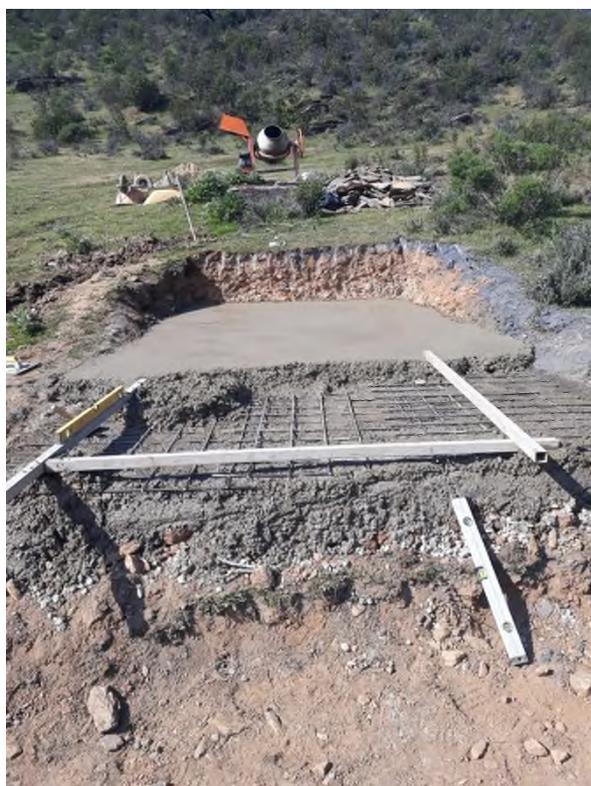
*Detalle de solera*

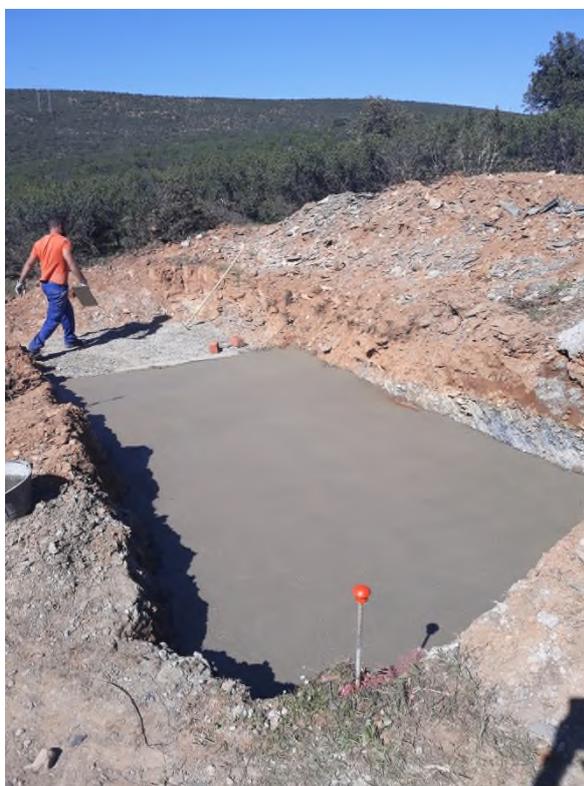
*Solera de hormigón*

Para ello se han construido tres fuentes a modo de pilones de dimensiones 3,60 x 1,90 x 0,75 metros, provistas de solera de hormigón, muro de un pie de ladrillo macizo, impermeabilizado y revestido con un chapado de piedra de pizarra. Dentro del pilón se ha construido una rampa como sistema de fuga de 40 cm de ancho. Estos pilones llevan adosada una balsa auxiliar de escasa profundidad con dimensiones de 3,90 x 1,60 x 0,15 m.

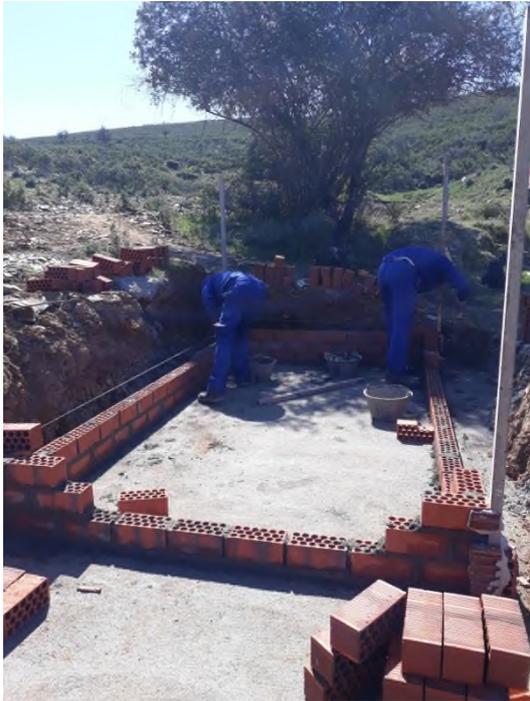
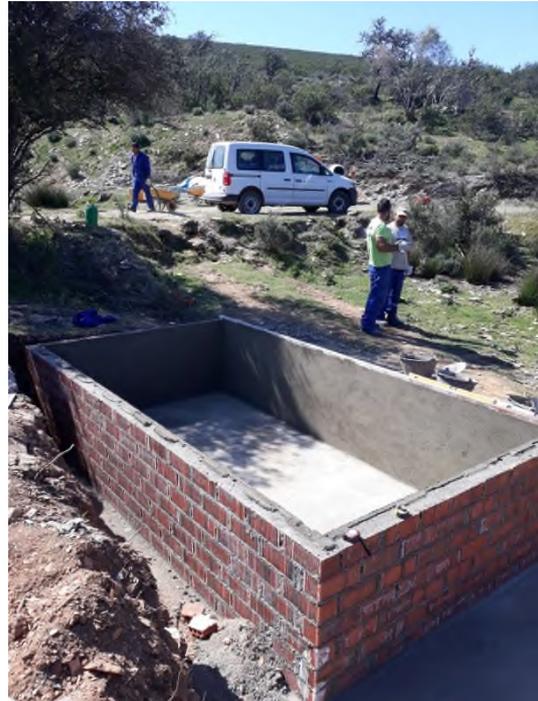
*Desarrollo de la construcción: muro de un pie de ladrillo macizo*

*Desarrollo de la construcción: impermeabilizado y revestimiento con chapado de piedra de pizarra*

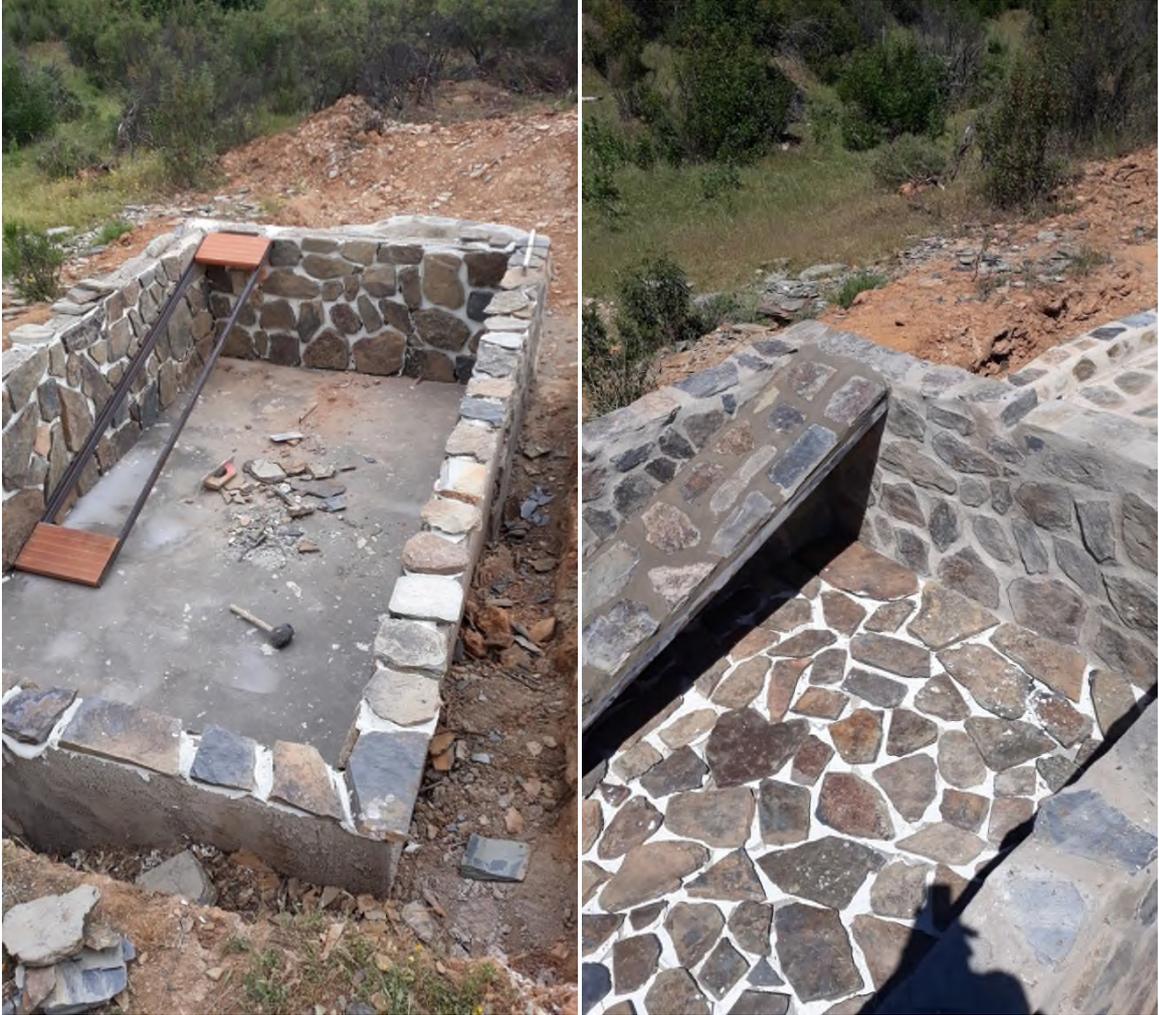
*Desarrollo de la construcción: rampa*

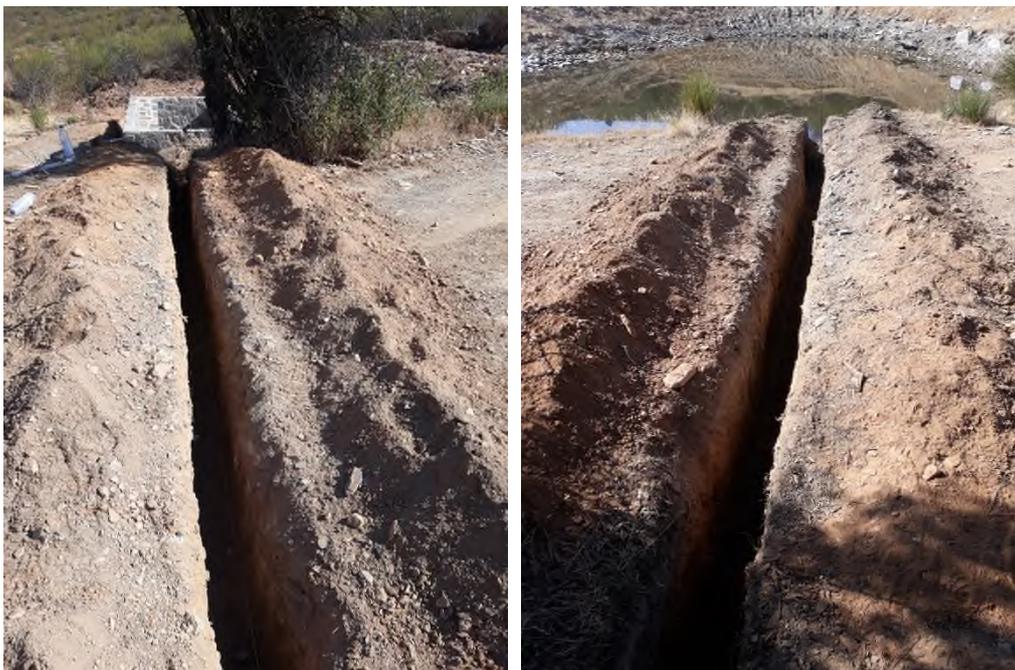
*Acometida de agua*

Para generar el aporte de agua a la fuente, se ha diseñado una red de tuberías de captación de agua en las laderas colindantes, ejecutada con tubo de polietileno PE100 de diámetro 50 mm, unidos por manguitos electrosoldables.

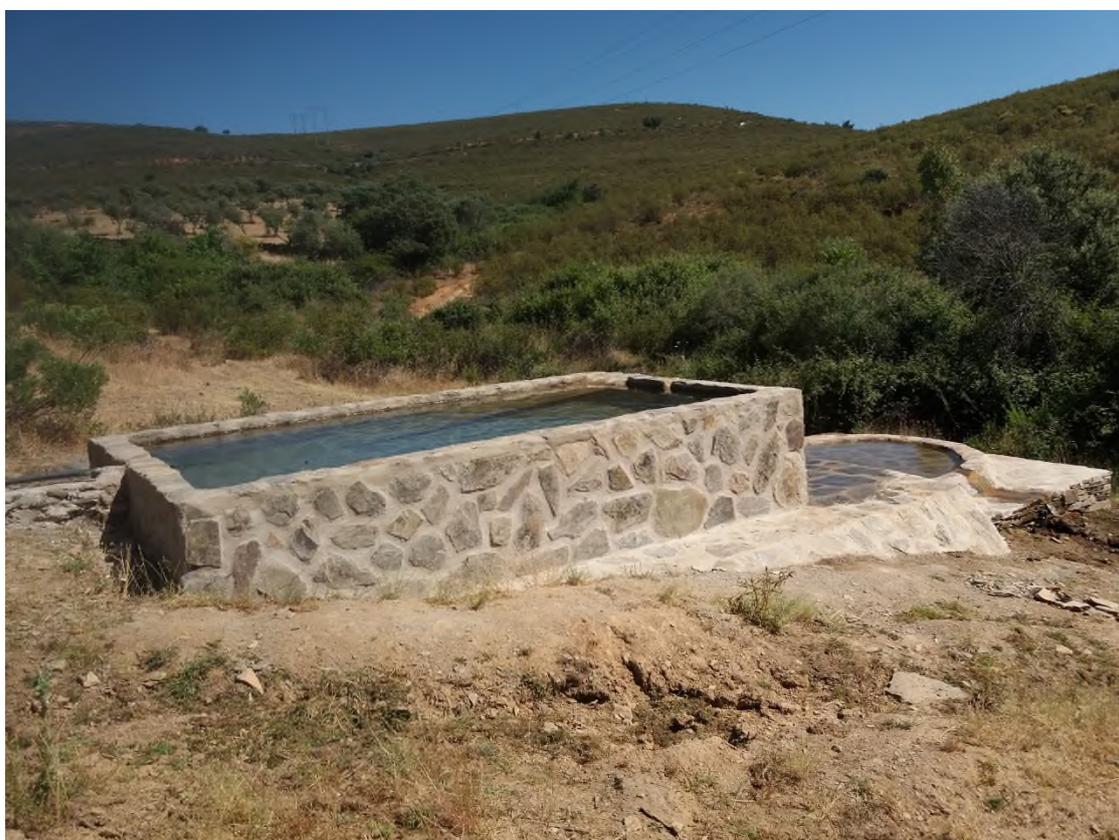
*Detalle final de la fuente con balsa auxiliar*

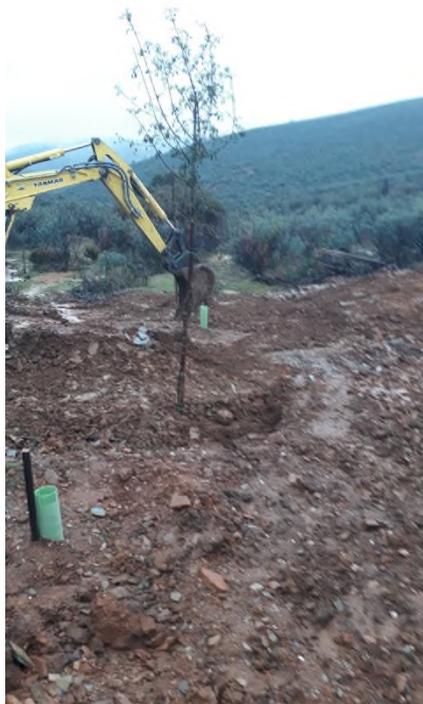
*Trabajos de plantación de especies arbóreas y arbustivas*

En el Plan PIMA 2015 se realizaron plantaciones de especies arbóreas de ribera y de especies arbustivas en tres charcas, y se ha seguido con estas actuaciones en varias charcas para poder estudiar su evolución. Para ello se ha realizado la plantación de 75 pies arbóreos, todos ellos con jaula protectora para evitar la presión de ciervos y jabalíes, fundamentalmente y 117 arbustivos.

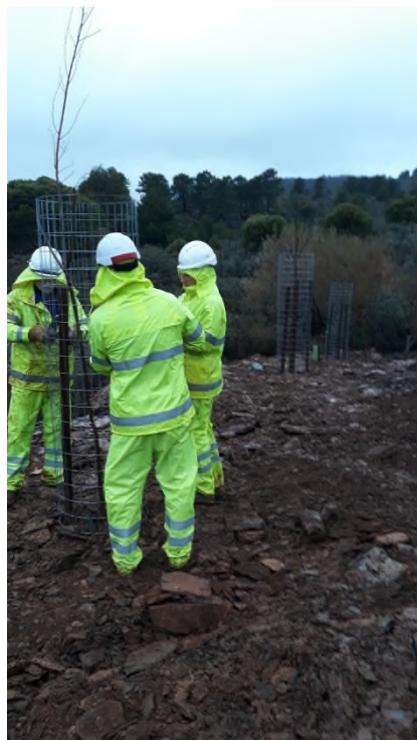
*Colocación de jaula protectora*

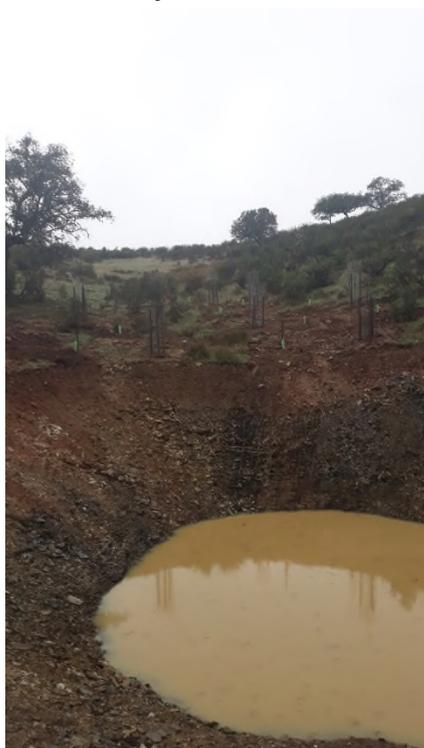
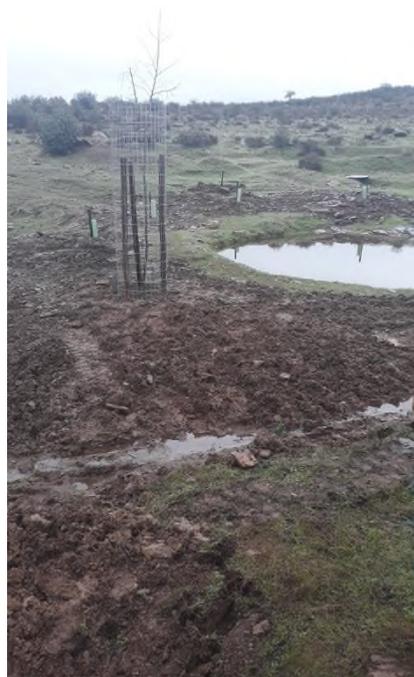
*Vista del estado final de la plantación en torno a las charcas*

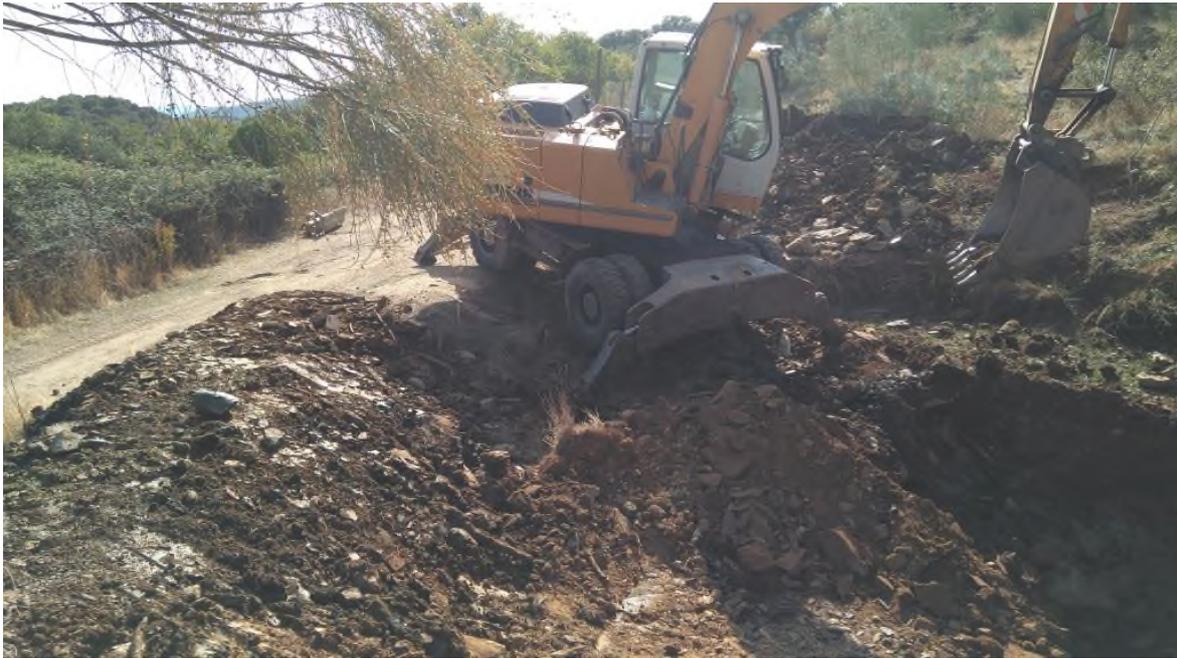
*Trabajos de modulación de orillas*

Los trabajos de restauración que se han llevado a cabo han consistido en dos actuaciones: dragado del fondo para reducir la colmatación, ya que se construyeron hace bastante tiempo, y la modulación de las orillas, intentando suavizarlas en lo posible.

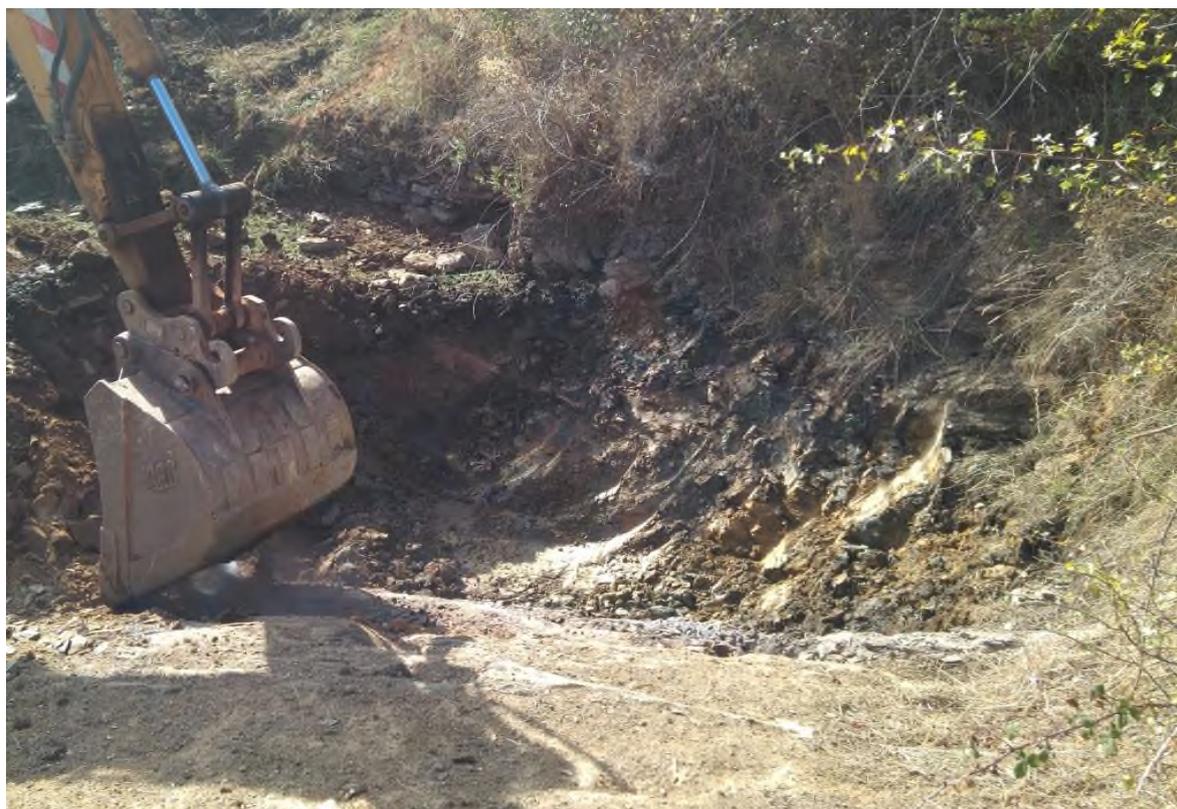
Actuación de dragado del fondo de las charcas
