DOSSIER INFORMATIVO

LUCHA CONTRA EL CAMALOTE EN EL GUADIANA.

PLAN DE CHOQUE

Diciembre 2020

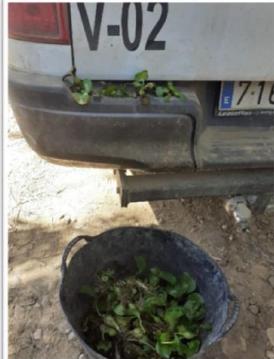
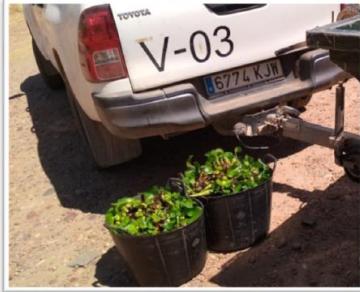
Actualmente una jornada de trabajo exhaustivo de vigilancia se resume en la extracción de plantas pequeñas procedentes de semillas; la cantidad extraída no excede normalmente de uno o dos capazos (ver fotos).

BRIGADA: V02	TRAMO / SUBTRAMO: A2/A3	BRIGADA: V03	TRAMO / SUBTRAMO: B3
EXTRACCIÓN: 0,5 CAPAZOS		EXTRACCIÓN: 2 CAPAZOS	
Aguas arriba Desembocadura Guadamez		Aguas abajo Puente de Los Suspiros a Dique roto de Lobón

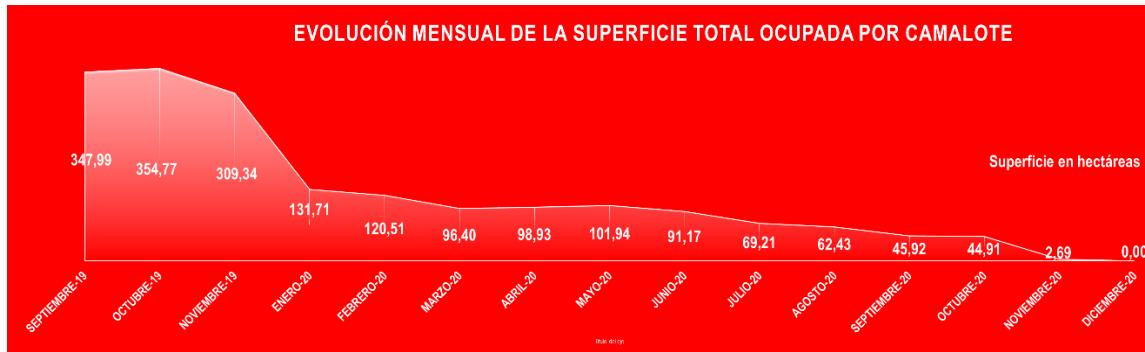
Evolución de la superficie cubierta por camalote en el río en el último año.

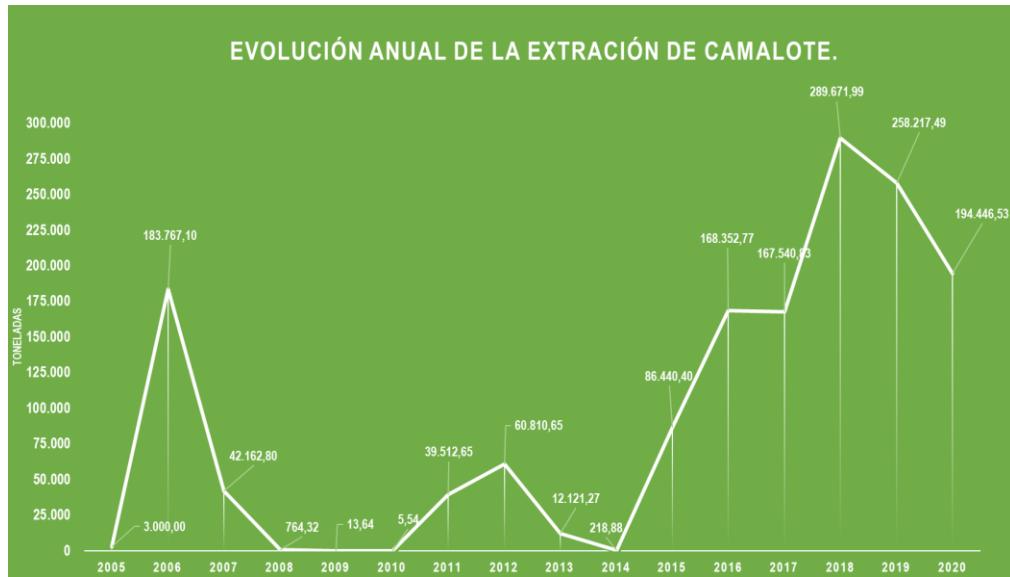
Evolución de las toneladas de camalote extraídas en río Guadiana a lo largo de 15 años.

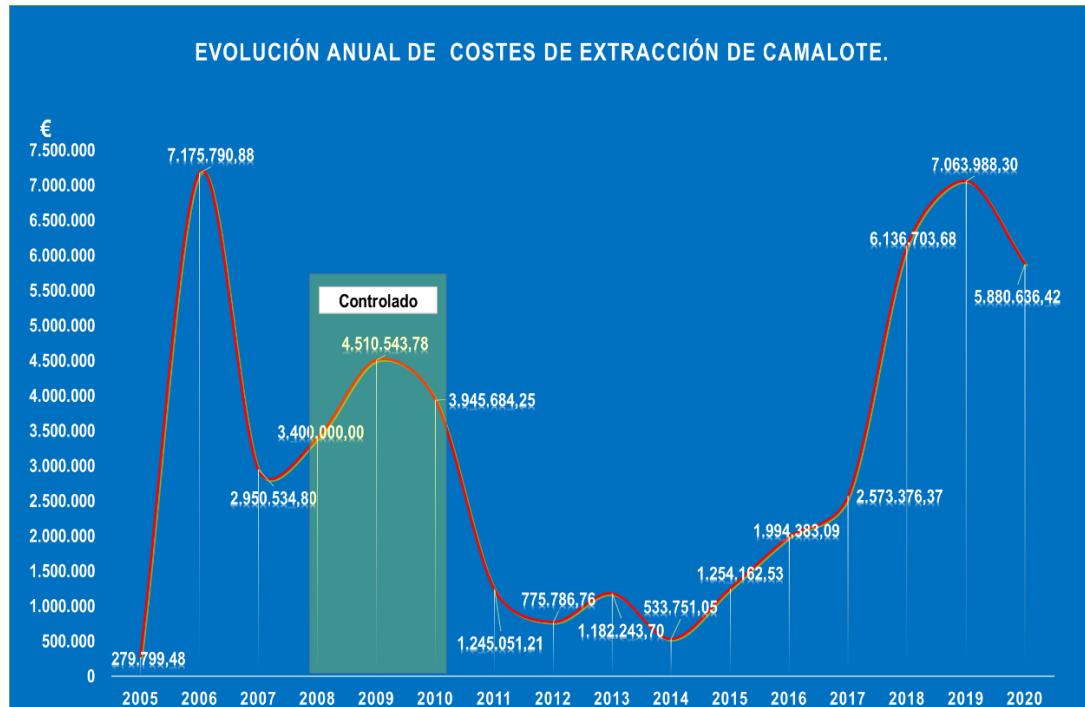
Evolución de la inversión en relación con las toneladas de camalote extraídas.

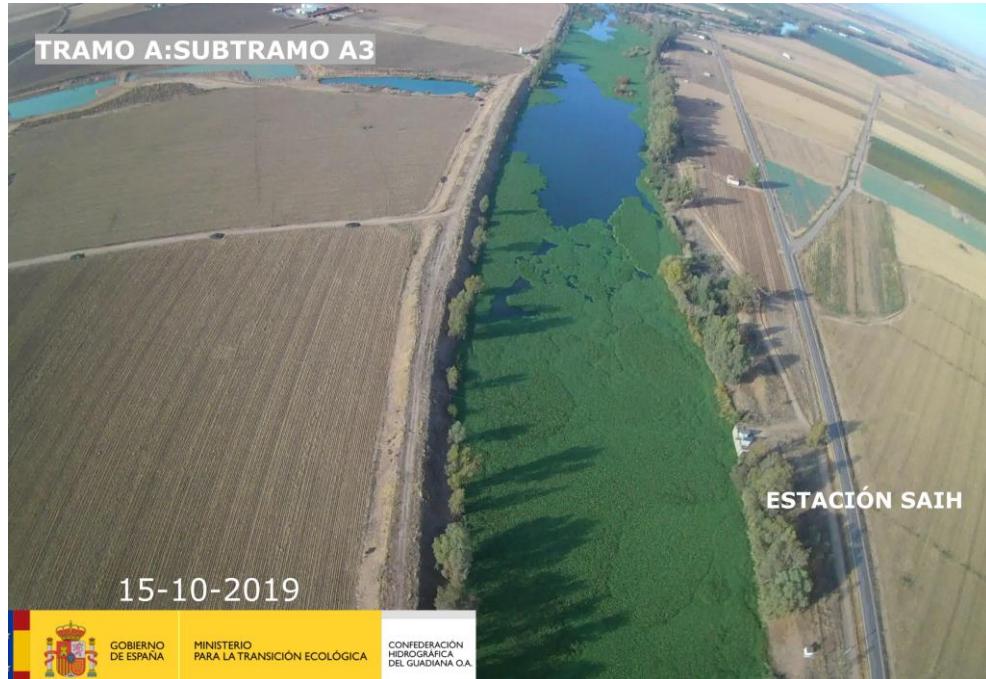
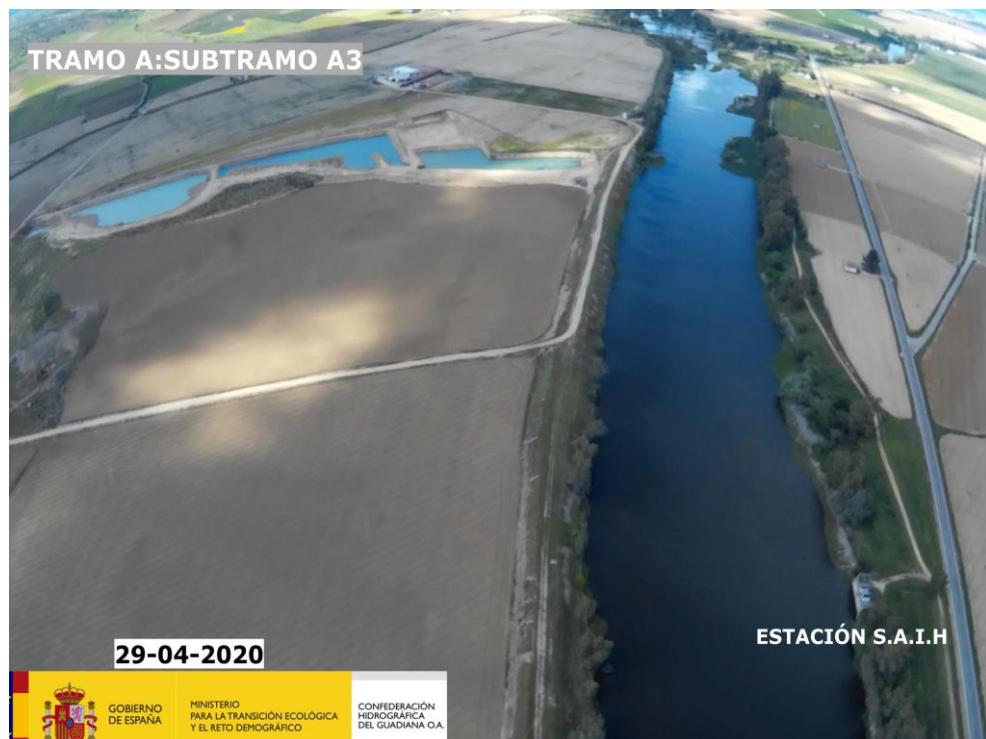
Aguas abajo puente Valverde de Mérida.

Imágenes del río antes y después de los trabajos de extracción del camalote.
