ADAPTACIÓN AL RIESGO DE INUNDACIÓN

EDIFICACIONES

CASO PILOTO

ANTIGUA FÁBRICA DE BORRA (SEGOVIA)

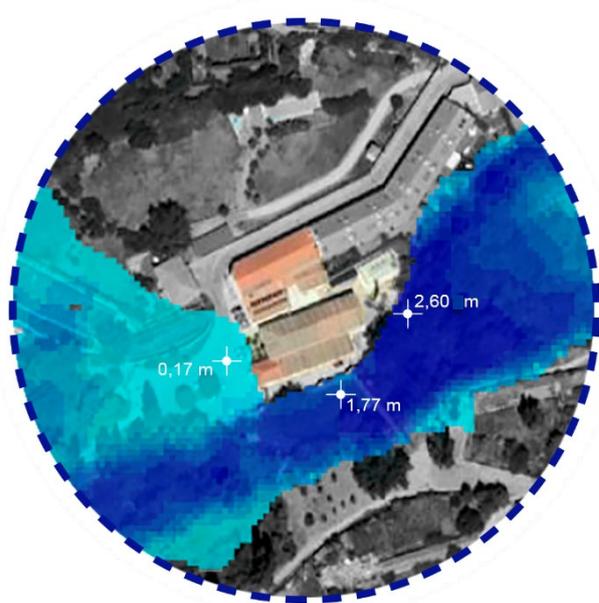
En el punto de confluencia del río Eresma con el río Ciguñuela, los mapas de peligrosidad correspondientes al segundo ciclo de la Directiva de Inundaciones reflejan un calado superior a 2.6 metros en los puntos más desfavorables del muro exterior del recinto para el periodo de retorno de 500 años (cabe la posibilidad de la rotura del muro en próximos eventos).

Fig. 21: Mapas de peligrosidad-Calados T500. Directiva Inundaciones. 2º Ciclo. (SNZCI, MITECO).

La intervención consistiría en la consolidación del muro perimetral del conjunto en el tramo sudeste (junto al punto de confluencia del río Eresma con el río Ciguiñuela) mediante: su rejuntado por la cara exterior, y el refuerzo especialmente en el punto donde éste se quiebra recibiendo de manera directa la presión hidrostática del agua. La medida pretende evitar el contacto del agua con la antigua Fábrica de Borra y otros elementos vulnerables en caso de inundación del recinto, pero no soluciona la problemática asociada al posible desbordamiento del cauce en caso del aumento de la altura y velocidad del agua durante un evento extremo.

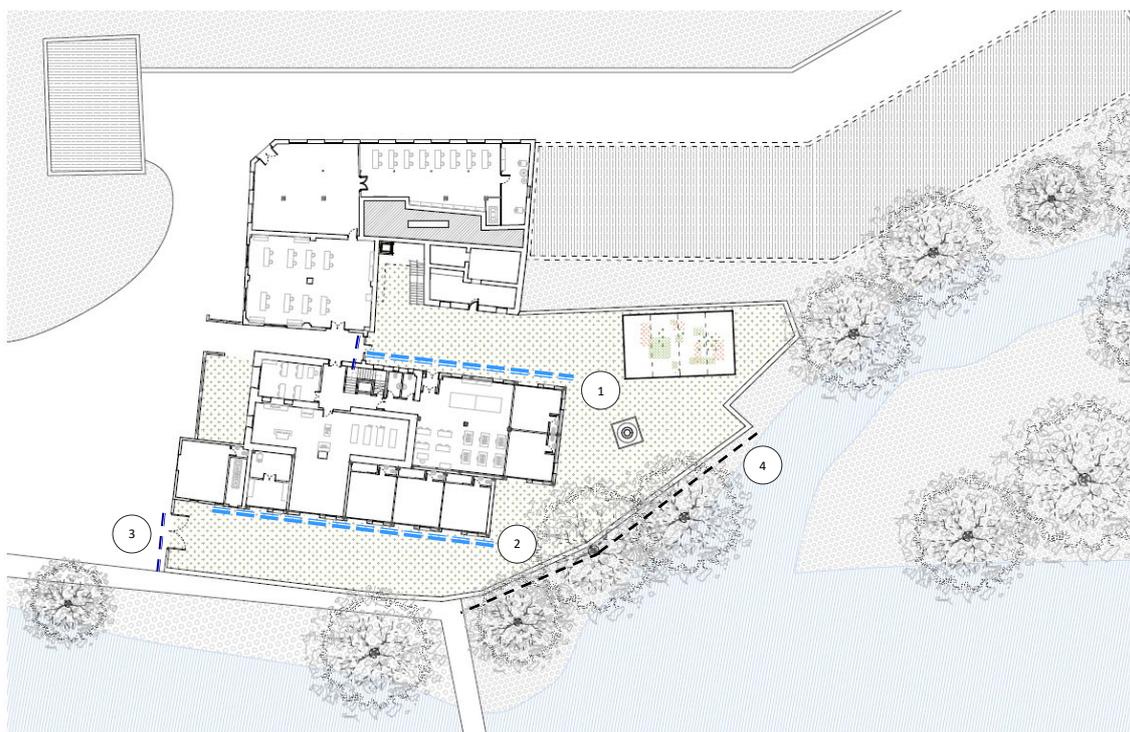
Fig. 25: Planta baja del conjunto del Centro de Formación y Empleo 'Antigua Fábrica de Borra'

La presencia de huecos en el muro perimetral del conjunto edificatorio de la zona sur provoca la entrada de agua por presión hidrostática en el interior del recinto. En la inundación de 2014, el agua discurrió a gran velocidad, adentrándose en los talleres de la ampliación e incluso llegó a alcanzar la fachada norte de la antigua sede de la Escuela Taller, debido a la ausencia de transparencia hidráulica (libre circulación del agua por la parcela) y que la pendiente no favorecía la evacuación de agua.

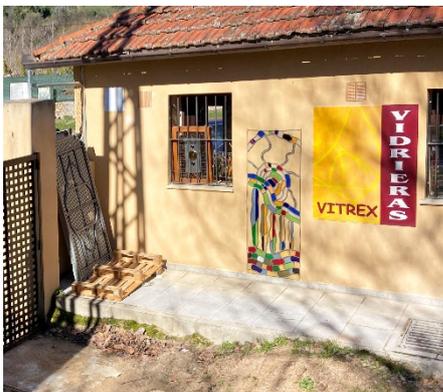
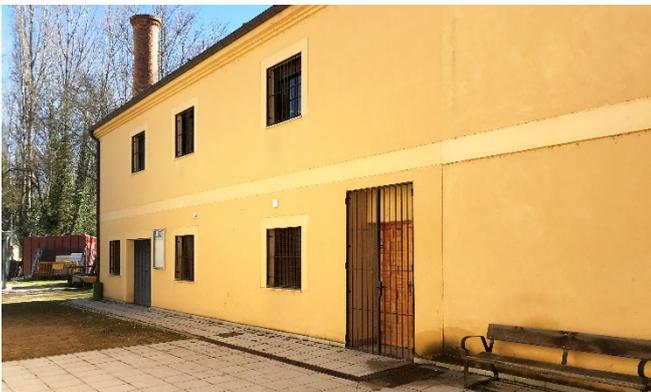
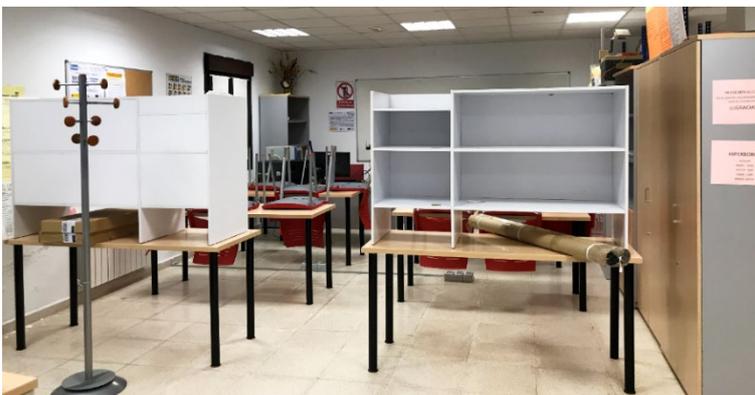
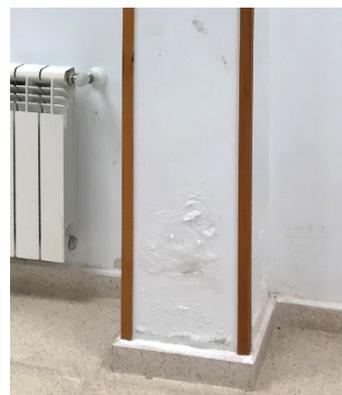
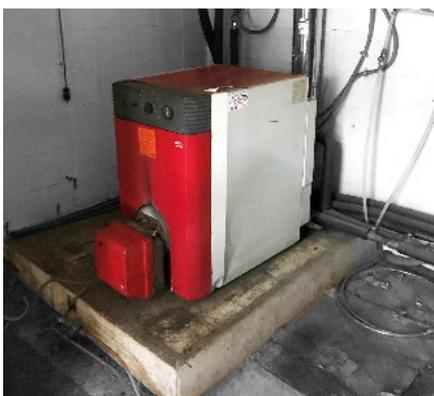
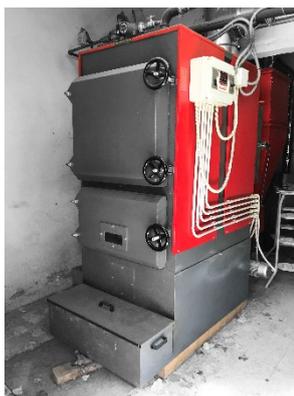
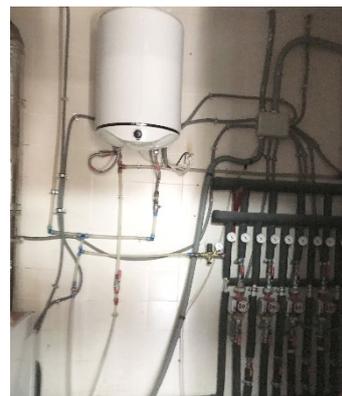
Además de los daños vinculados a los valores simbólicos e identitarios del patrimonio cultural, la inundación plantearía pérdidas derivadas de la limpieza y gestión de residuos, desperfectos en fachadas, paramentos, puertas e instalaciones, así como en el mobiliario, los equipos de material, el trabajo de los alumnos de los talleres y de los artistas y la ausencia de actividad.

La mayoría de las potenciales pérdidas materiales se concentran en la planta baja de la antigua Sede de la Escuela Taller y de su ampliación. Estos espacios albergan: los viveros de oficios, talleres profesionales (con material y trabajo de artistas y alumnos), el cuarto de calderas y el depósito de combustible. En el episodio de 2014, la inundación generó daños en instalaciones vinculadas al funcionamiento del centro, desde entonces, se ha procedido a su elevación respecto el nivel del suelo (buena práctica).

Fig. 30: Taller de Oficio: Vitrex Fig. 31: Fachada Norte, Antigua Sede de Talleres Fig. 32, 33: Aulas de Talleres Fig. 33-35: Instalaciones

En ambos casos, resulta recomendable minimizar los posibles daños mediante estrategias centradas en elevar, reubicar o proteger todos los equipamientos vulnerables, especialmente aquellos de mayor valor económico.

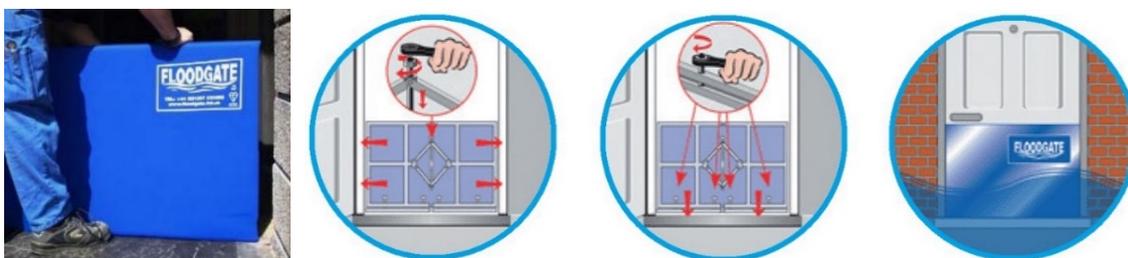
Fig. 48: Barreras temporales FLOODGATE. CAG Canalizaciones.

Barrera Temporal FLOODGATE: dispositivo de bloqueo temporal compuesto por un marco de acero de 2.5 cm de grosor que se expande en el plano horizontal y vertical, rodeado de una funda de neopreno que forma un sello estanco. Resulta de fácil y rápida colocación y retirada. Requiere un ajuste para asegurar la impermeabilidad, pero no precisa obra previa.

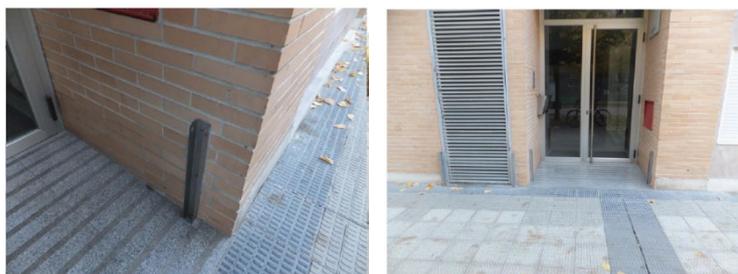
Fig. 49: Protección de accesos con barreras temporales metálicas simples

Barrera Temporal Metálica: Se colocan en las aberturas de fachada (accesos, ventanas, rejillas de ventilación, ...) con el objetivo de proteger ante las inundaciones. Existe la posibilidad de instalar barreras metálicas hidráulicas automatizadas, integradas en el pavimento. Estas barreras se abaten verticalmente contra montantes verticales en caso de inundación.

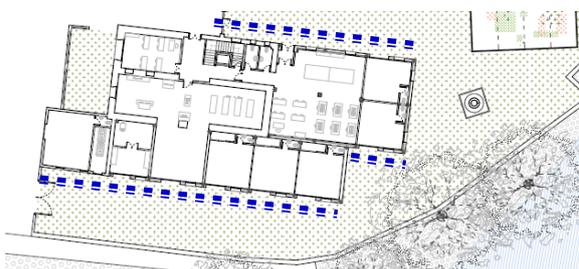
Fig. 53: Zona Segura de la ampliación del taller de carpintería y cuatro viveros de empresas.

De acuerdo con el Plan de Autoprotección, todos los ocupantes del edificio cuentan con una salida cercana a sus puestos, la cual comunica con un espacio seguro. Todos los medios de acceso y circulación están debidamente señalizados, facilitando así a los ocupantes la localización e identificación de las vías de evacuación.

Ante situaciones de emergencia originadas por lluvias intensas o desbordamientos de ríos, es importante mantenerse permanentemente informado a través de los medios de comunicación sobre las predicciones meteorológicas y el estado de la situación. Si llega a inundarse el edificio, es fundamental abandonar cuanto antes las plantas bajas, y desconectar la energía eléctrica, utilizando linternas para el alumbrado. Se facilitará la evacuación de las personas de las zonas más bajas dirigiéndolas a los puntos de salida del área inundada o a los más altos del edificio (que sirvan como zona de resguardo o incluso de evacuación aérea), y se seguirán las indicaciones de Protección Civil.
