# ADAPTACIÓN AL RIESGO DE INUNDACIÓN

### CASO PILOTO

## EDIFICIO HOSPITALARIO-RESIDENCIAL, CUENCA

Julio 2018

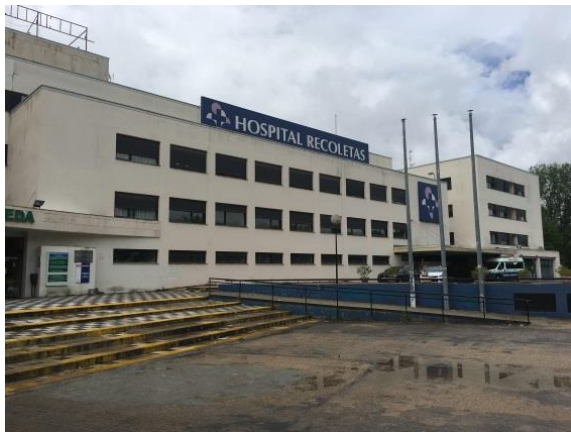
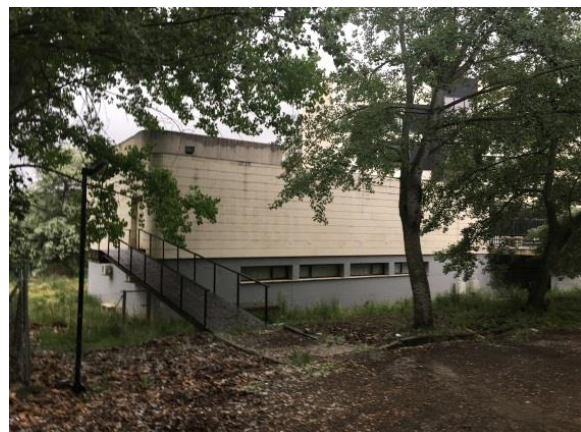
El acceso al edificio se realiza mediante una plataforma elevada a cota + 906,15 m, que protege la planta baja del riesgo de inundación y garantiza la evacuación de pacientes, personal y residentes en caso de emergencia.

La evacuación en la residencia queda igualmente garantizada por una rampa que conecta el vestíbulo de la misma con el terreno exterior. Además, la comunicación interior entre ambos usos permite utilizar estas salidas indistintamente en caso de emergencia.

Img. 11 Plataforma de acceso a hospital y residencia y rampa exterior de evacuación en residencia.

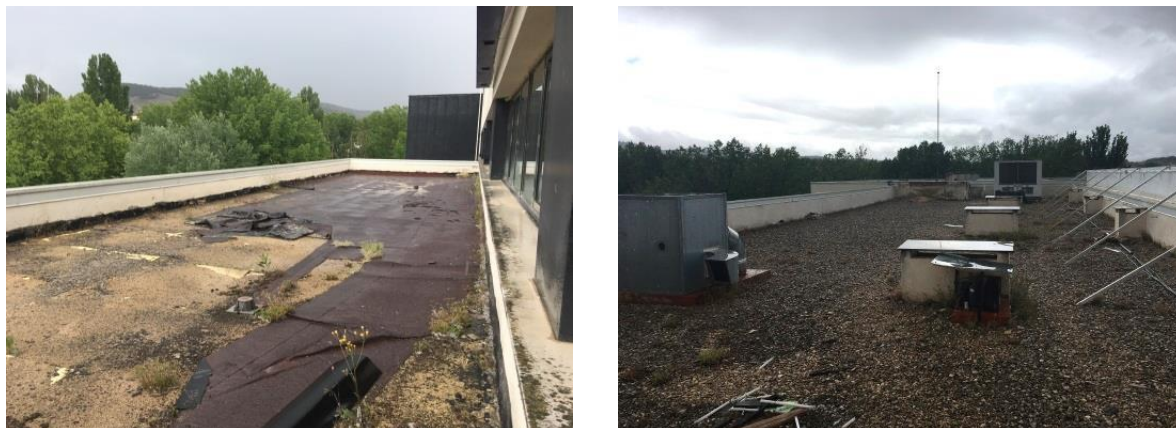
El resto de plantas (baja, primera, segunda y tercera) se sitúan a una cota superior de la cota máxima de inundación, por lo que garantizan en todo momento la seguridad de las actividades contenidas en éstas, así como la integridad y la evacuación de todas las personas implicadas en ellas. Además, en todas las plantas y azotea existen terrazas accesibles que permiten la evacuación en caso de emergencia.

Fig. 19 Terraza en planta y azotea.

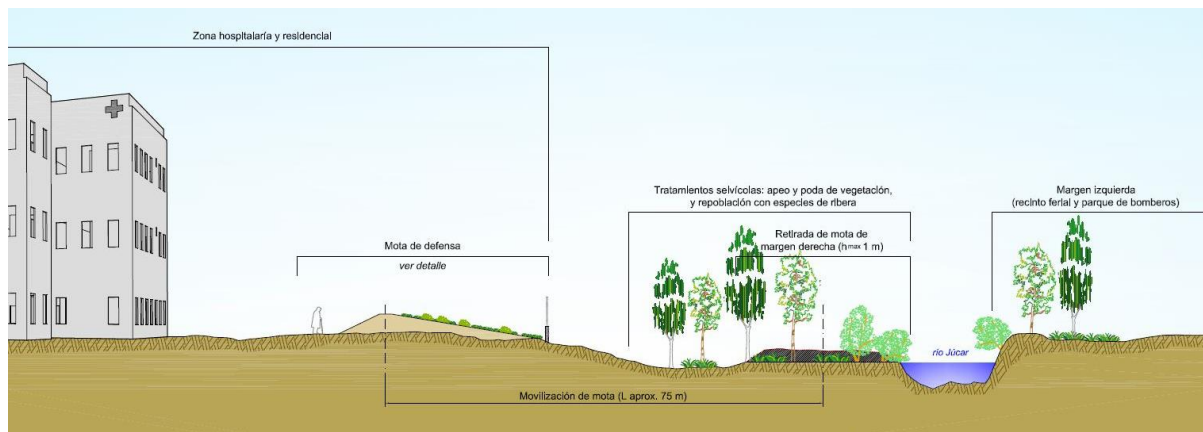
Fig. 20 Sección de la intervención planteada y edificio.

**Naturalizar:** Naturalizar la margen derecha mediante el desmonte de la mota existente y consolidar una línea de protección estable para las instalaciones hospitalarias y depósitos. Para ello, se plantea la construcción de una nueva mota.

**Nueva mota:** Debe alcanzar la cota + 904,40 m, incluyendo 40 cm de resguardo por encima de la cota de afección (+ 903,94 m), según el modelo hidráulico realizado para un periodo de retorno de 25 años. Se diseña dando continuidad y ampliando la mota de emergencia en el lateral noroeste del hospital, cuya cota de coronación es + 903,60 m y deberá alcanzar la cota + 904,40 m. Esta nueva mota debe acompañarse de una franja interior de drenaje y bombeo paralela en todo su recorrido.

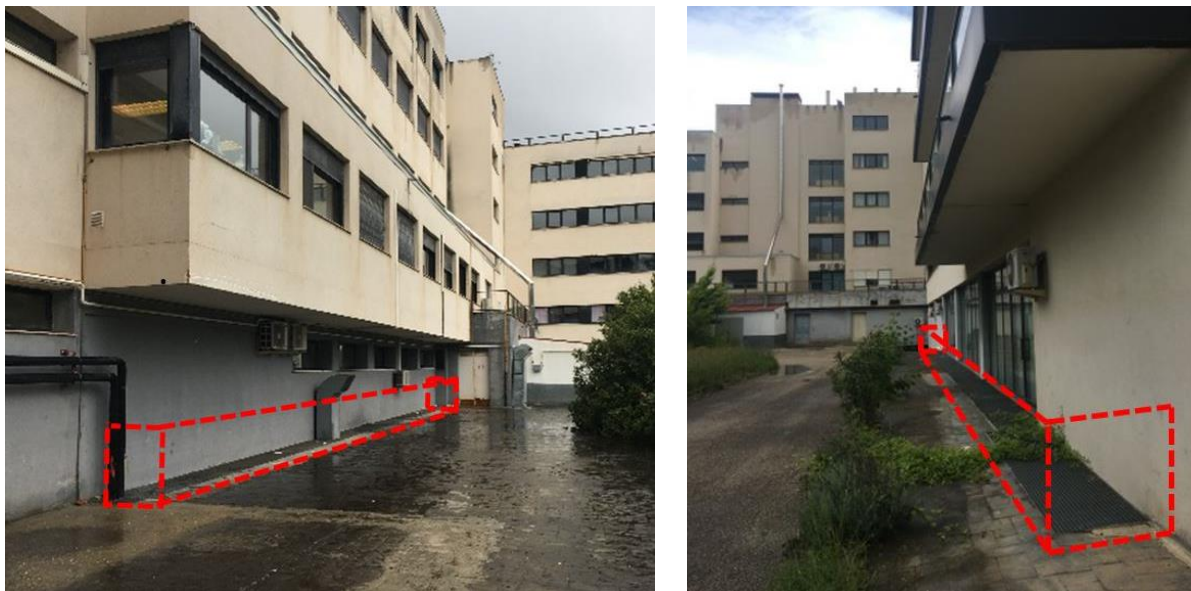
Fig. 25 Murete de protección de rejilla hospital y residencia.

De igual manera, las dos rejillas de ventilación situadas en el pavimento exterior, a cota de planta semisótano -1 y que afectan al sótano -2 pueden ser protegidas con una protección perimetral de 1,5 m de altura, que alcance la cota + 904,00 m.

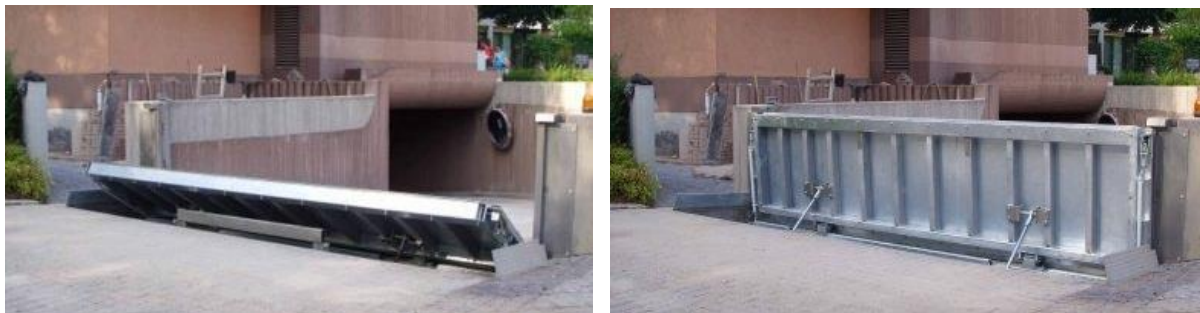
Img.16. Barrera temporal de contención. Compuerta neumática.

**Rampas de garaje:** La protección de las rampas 1, 2 y 3 de acceso a garaje en planta sótano -2 de hospital y residencia, así como planta semisótano -1 se puede realizar mediante la instalación de barreras temporales de contención, integradas en el pavimento o de colocación esporádica. Para ello es necesario, en todo caso, elevar los muretes contiguos hasta alcanzar ambas la cota + 904,00 m.

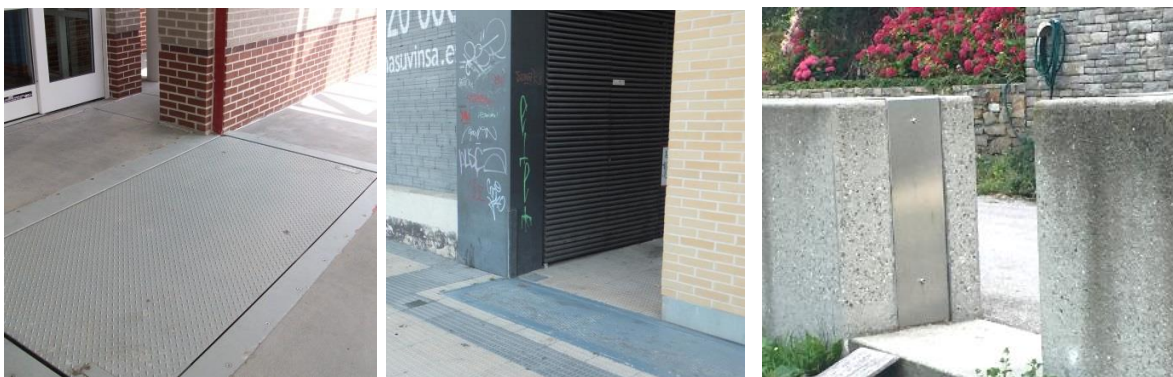
Img.17. Barreras metálica hidráulica y esperas de barreras temporales.

Los accesos de servicio y salidas secundarias que se producen por esta planta deben quedar protegidos, conforme a las indicaciones descritas en el apartado de parcela. Una solución viable en las puertas de acceso consiste en instalar barreras temporales metálicas hidráulicas integradas en el pavimento, o esperas para barreras temporales, acopiadas en lugar accesible en caso de inundación.

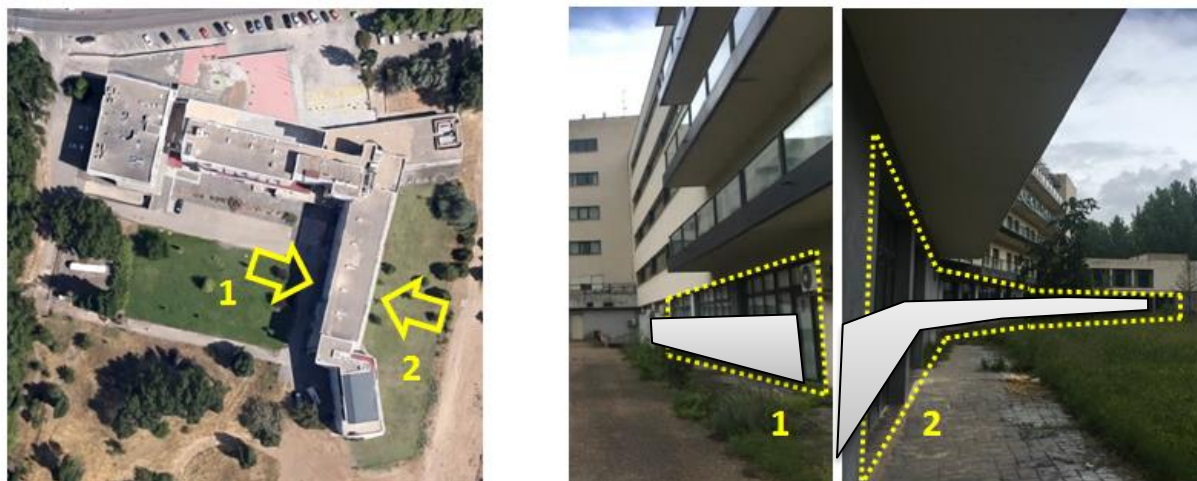
Los huecos de fachada de esta planta representan también un punto vulnerable ante na inundación. Es recomendable reducir las aberturas (puertas hasta suelo en hospital, y fachada de residencia a jardín).

Fig. 26 Murete de protección en fachada residencia.

Una posible solución es la incorporación de un antepecho macizo de protección (ladrillo u hormigón) de 1,10 m. altura, correspondiente a la cota + 903,60 m., suplementado con un paño de vidrio resistente al empuje de agua y no practicable hasta la cota 904,00 m. Por encima de este vidrio resistente se podrá colocar una carpintería practicable que permita mantener el uso actual.

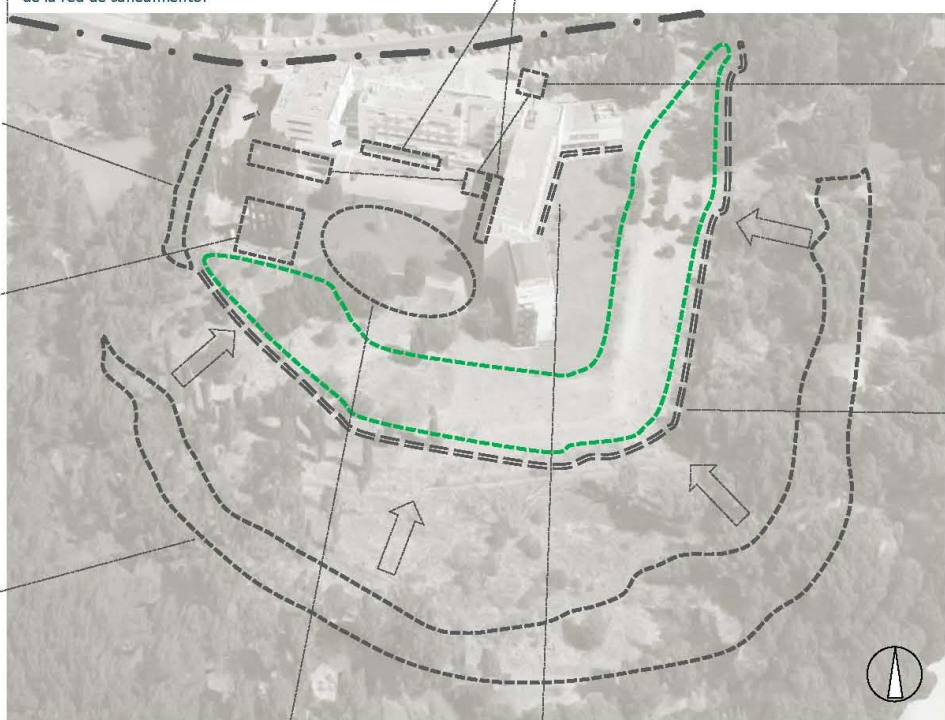
Colapso de red de saneamiento y entrada de agua en planta S-1 del Hospital.

Entrada de agua por rejillas de pavimento S-1.

Aberturas en fachada con cerramiento de vidrio, vulnerables a entrada de agua y rotura por presión hidrostática o impactos.

**PROPUESTA** Construir un antepecho de 1,10 m. de altura (cota + 904,00 m.) y minimizar paños de vidrio a una ventana corrida de 80 cm de alto, de la cual los 40 cm inferiores serán de vidrio resistente a empujes hidrostáticos
