GUÍAS DE ADAPTACIÓN AL RIESGO DE INUNDACIÓN  
CASO PILOTO Resiliencia de explotaciones agropecuarias

### COMUNIDAD DE REGANTES MARGEN IZQUIERDA DEL RÍO MUGA

Marzo, 2022

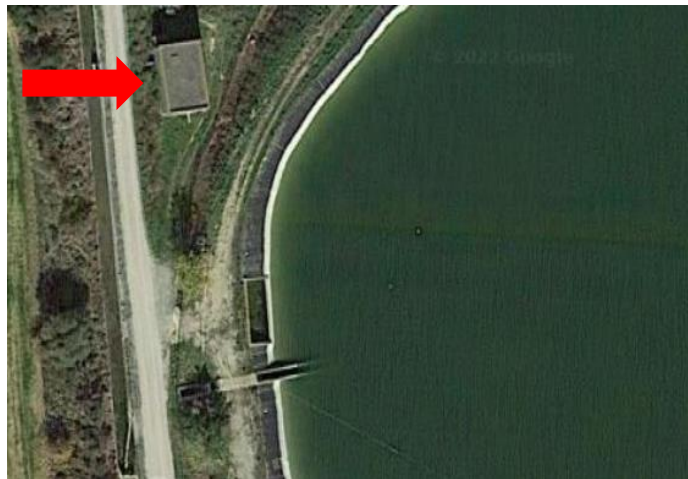
Los responsables de la Comunidad señalan como principal activo en riesgo de inundación la estación de bombeo ubicada junto a la balsa de regulación y que sufrió un importante episodio de inundación en el año 2005. Se trata de un activo estratégico, ya que en época de escasez este bombeo garantiza el suministro a la zona baja de la llanura del río Muga.

Figura 3. Entorno de la toma del canal a la balsa. Estación de bombeo

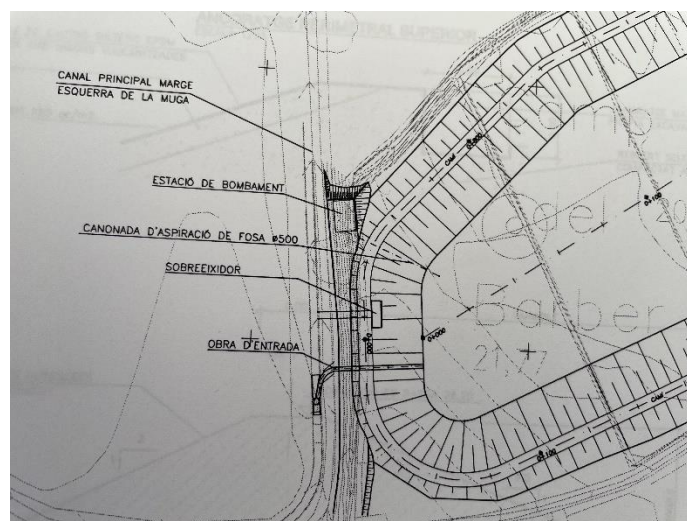
Figura 4. Elementos de la obra de toma y estación de bombeo

La estación de bombeo, principal activo en riesgo, es una edificación ortoédrica de 60 m<sup>2</sup> de planta, que sobresale 4 metros sobre el terreno, pero que cuenta con todos los elementos importantes por debajo del nivel del suelo. Cuenta con dos bombas de 55 kw cada una, y todos los elementos de conexión y protección necesarios, además de los equipos eléctricos y los cuadros para su operación y control.

- **Instalación de compuertas anti-inundación tipo *Floodgate*** en los accesos de la edificación. La inversión asciende a 2.424 euros, siendo necesaria su colocación en 3 puntos: 2 en la edificación principal (portón frontal y puerta lateral) y 1 en la puerta del cubículo anexo.
- **Impermeabilización de las paredes exteriores** hasta una altura de 1 metro, mediante tratamiento de humedades por capilaridad en muros deteriorados sistema Mape-Antique "MAPEI SPAIN" o similar. La inversión asciende a 2.372 euros.

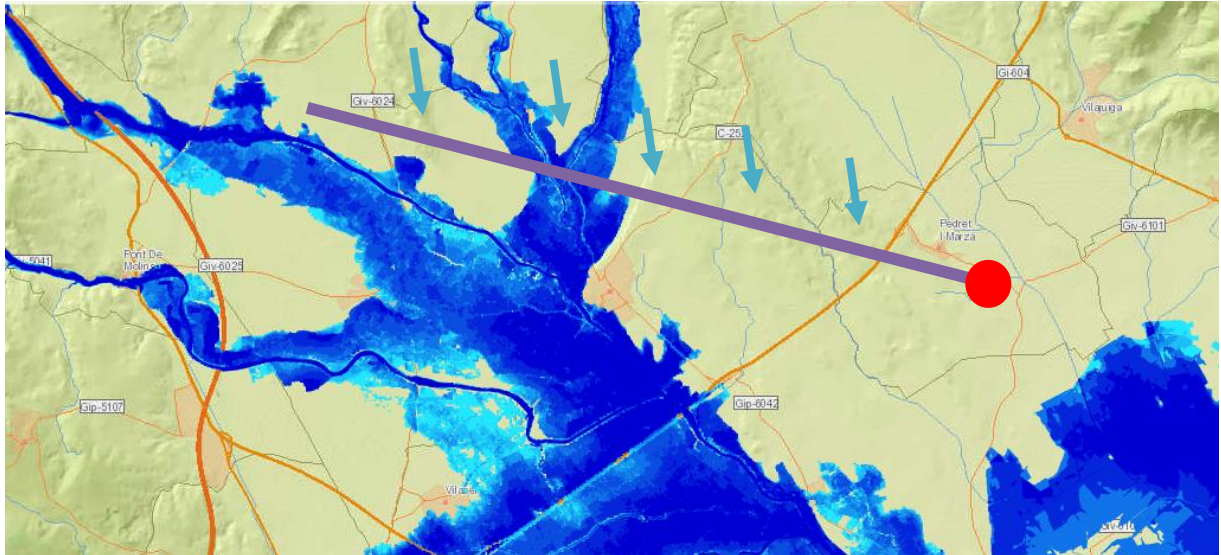
El riesgo de inundación de la zona de la estación de bombeo no está explícitamente recogido en los mapas del SNCZI, aunque hay una relación directa entre las inundaciones en las cuencas de la zona y la inundación del bombeo.

Figura 5. Traza esquemática del canal sobre el mapa de zonas inundables para T500. Se indica la posición de la estación de bombeo.

El canal de la margen izquierda del río Muga recoge, en época de crecidas, las aportaciones de muchos pequeños cauces y torrentes efímeros con los que intersecta. En concreto, recoge la aportación de algunas vaguadas que drenan al río Llobregat d'Empordà, afluente del Muga por la izquierda. Las que se observan en el mapa no son las únicas que provocan inundaciones, de acuerdo con la percepción de los responsables de la Comunidad de Regantes.
