CASO PILOTO

COMUNIDAD DE REGANTES DE LA PRESA DE COLOMERS

Marzo, 2022

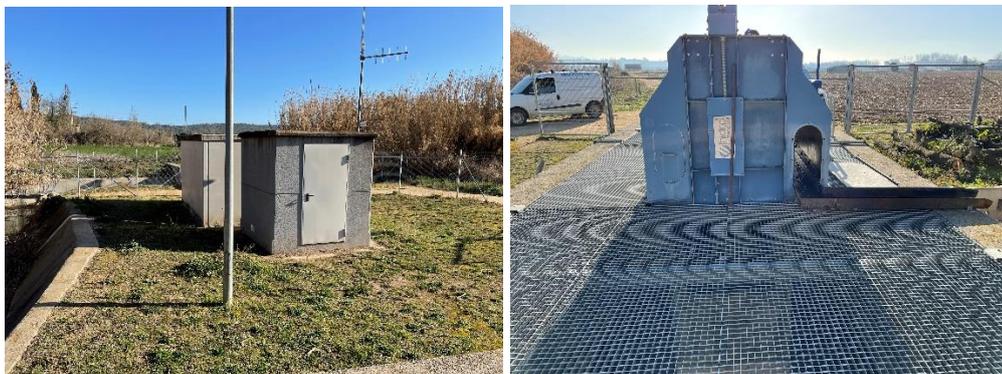
Figura 7. Toma de la tubería principal de riego. Embocadura y casetas de servicios.

La aportación al área regable se realiza mediante una tubería enterrada. Existe un canal a cielo abierto que se utilizaba con anterioridad y que ha sido sustituido por esta nueva infraestructura que es menos vulnerable a las inundaciones. Pese a todo, en la zona de la toma y en dos puntos de la tubería existen problemas derivados de las crecidas del río Ter.

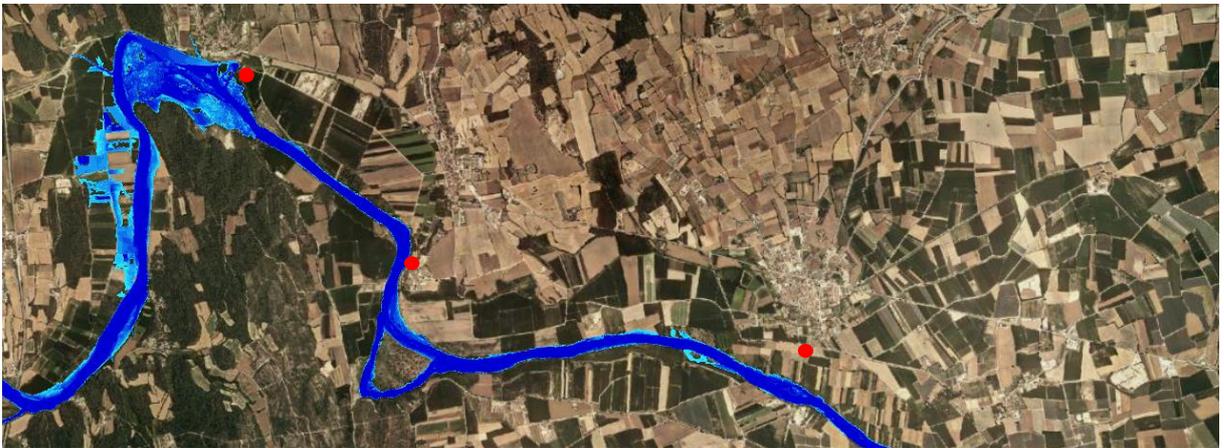
Las tres zonas que sufrieron daños durante la tormenta Gloria están fuera de la superficie afectada por las inundaciones asociadas con el periodo de retorno de 10 años. Esto es así porque la tormenta Gloria fue un evento extremo en muchas zonas del país - Girona, entre ellas - con un periodo de retorno asociado superior a 10 años.

Figura 9. Toma y cámaras afectadas por la tormenta Gloria sobre el mapa de inundaciones T10

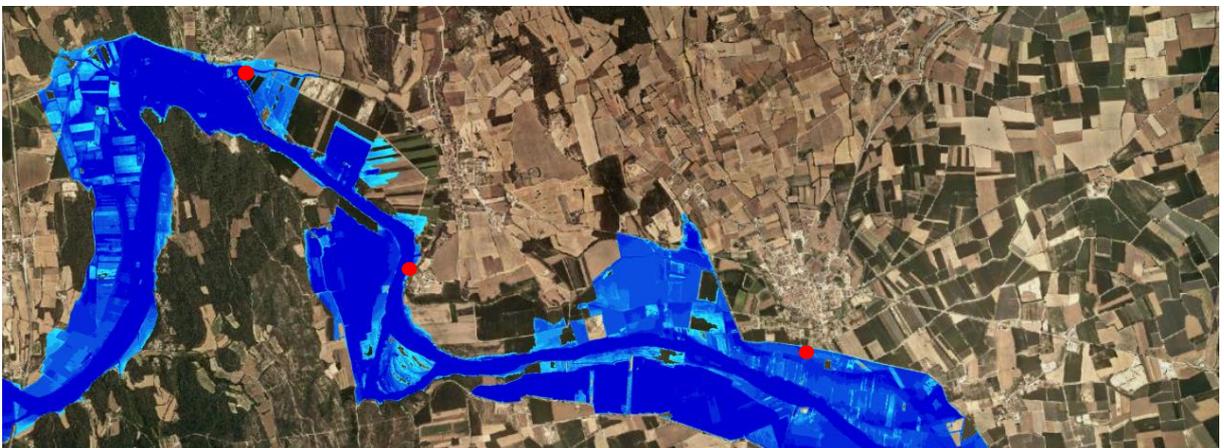
Si se consideran los mapas de 100 y 500 años de periodo de retorno, las tres zonas indicadas sí están dentro de las previstas en los mapas. Esto concuerda entre la realidad percibida y la zonificación de áreas inundables recogida en el SNCZI.

Figura 10. Toma y cámaras afectadas por la tormenta Gloria sobre el mapa de inundaciones T100

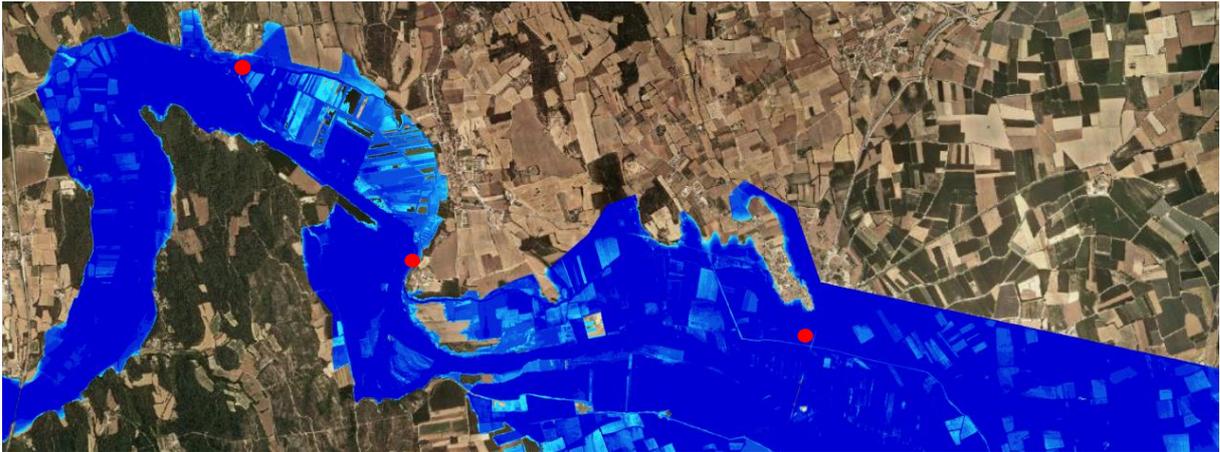
Figura 11. Toma y cámaras afectadas por la tormenta Gloria sobre el mapa de inundaciones T500

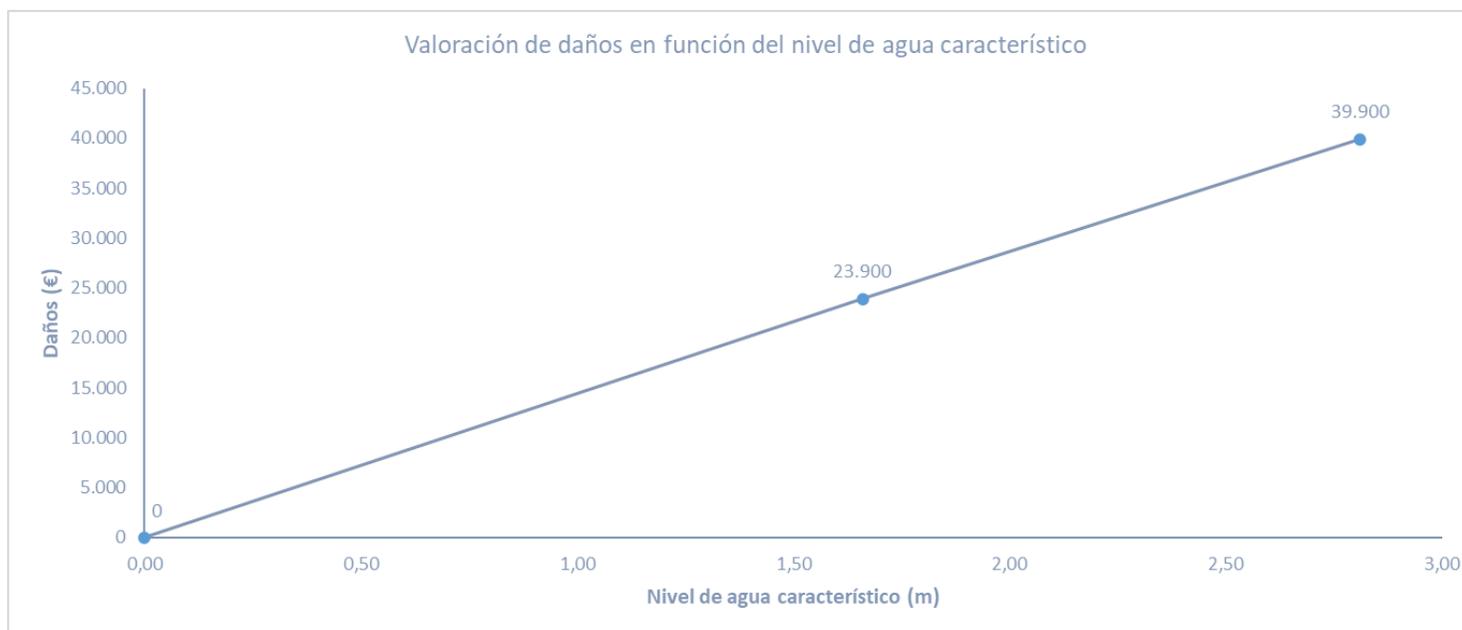
Periodo Retorno	Daño Incremental (€)
T10 – T100	1.076
T100 - T500	255
Más de T500	80
Daño medio anual	1.411
Pérdida 30 años	42.315

Gráfico 1. Curva de daños de la explotación. Situación actual

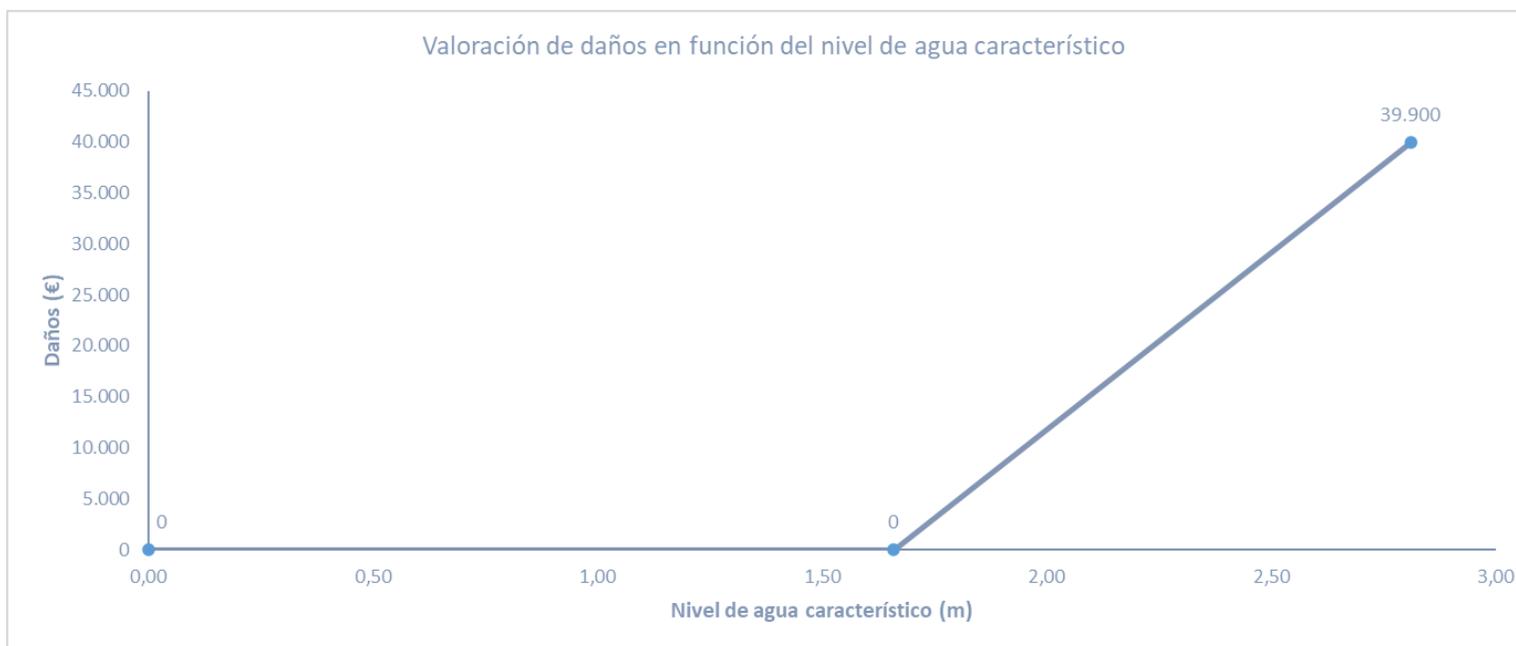
Periodo Retorno	Daño Incremental (€)
T10 - T100	0
T100 - T500	160
Más de T500	80
Daño medio anual	239
Pérdida 30 años	7.182

Gráfico 2. Curva de daños de la explotación. Alternativa 1.- Protección frente a inundaciones asociadas a un periodo de retorno de 100 años
Nota. El eje X del gráfico hace referencia a una altura de agua característica de la explotación según el periodo de retorno de la inundación

- **Instalación de compuertas anti-inundación tipo *Floodgate*** en las puertas de acceso. La inversión asciende a 1.100 euros.
- **Impermeabilización de las paredes exteriores**, hasta una altura de 1 metro mediante tratamiento de humedades por capilaridad en muros deteriorados, sistema Mape-Antique "MAPEI SPAIN" o similar. La inversión asciende a 1.800 euros.
- **Colocación de ladrillo respiradero anti-inundación** en lugar de las rejillas actuales ubicadas en la zona baja. La inversión asciende a 120 euros.

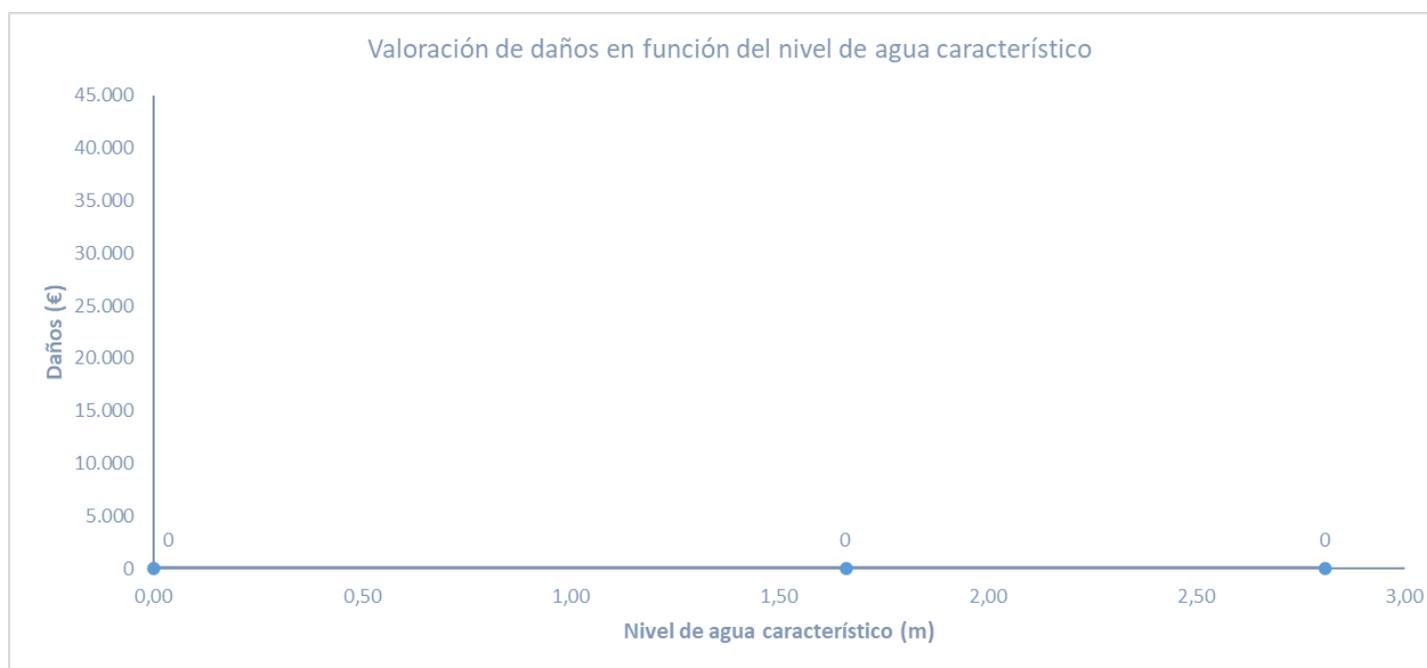
Periodo Retorno	Daño Incremental (€)
T10 - T100	0
T100 - T500	0
Más de T500	0
Daño medio anual	0
Pérdida 30 años	0

Gráfico 3. Curva de daños de la explotación. Alternativa 2.- Protección frente a inundaciones asociadas a un periodo de retorno de 500 años
