CASO PILOTO

EXPLORACIÓN GANADERA “LOS CHENGOS” (T.M. TORRE-PACHECO, MURCIA)

Enero, 2022

En este informe se presenta un diagnóstico del riesgo de inundación de esa explotación ganadera. Para ello, se lleva a cabo la evaluación del riesgo, la estimación de los posibles daños por inundación, una caracterización de la resiliencia, una propuesta de medidas de adaptación y una valoración de su eficacia mediante un análisis coste-beneficio.

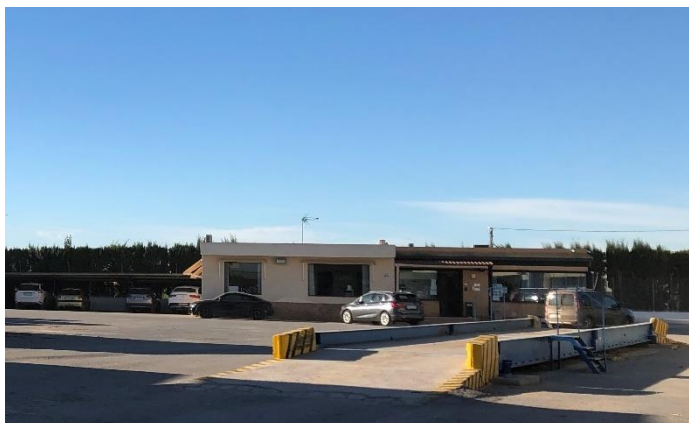
Foto 10. Oficinas situadas en la zona sur de la explotación, junto a la entrada

- Las **oficinas** se encuentran en la parte más deprimida de la parcela. En esa zona, ante una gran avenida, el agua queda embalsada y penetra en el interior de la edificación a través de las puertas. Las oficinas pueden sufrir daños tanto estructurales como en pérdidas de material de oficina. En el episodio de 2019 el interior de las oficinas quedó inundado con un calado de 0,4 m.

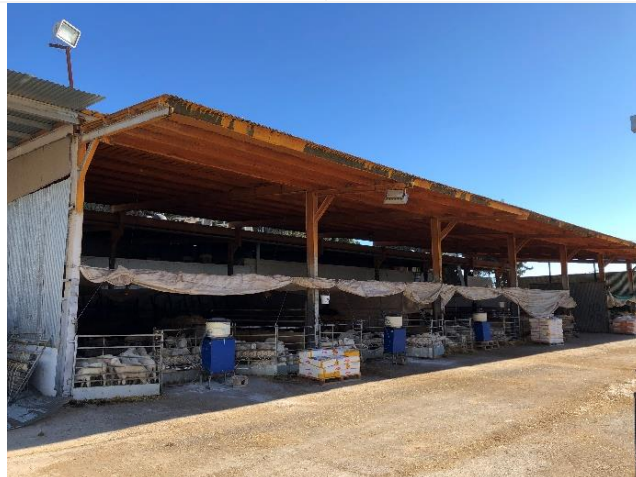
Foto 15. Amamantadoras nodrizas

- **Tolvas, comederos y bebederos.** Están colocados en el interior de las naves para que los animales puedan acceder fácilmente a ellos. Los ubicados en las naves de la franja sur de la parcela son los más susceptibles de verse afectados por las crecidas importantes.
- **Amamantadoras de nodrizas.** Se trata de máquinas de gran capacidad para amamantar corderos de forma mecanizada. Se encuentran en una nave que está abierta en su frente occidental. Esta abertura las convierte en vulnerables frente a los efectos de una gran avenida.

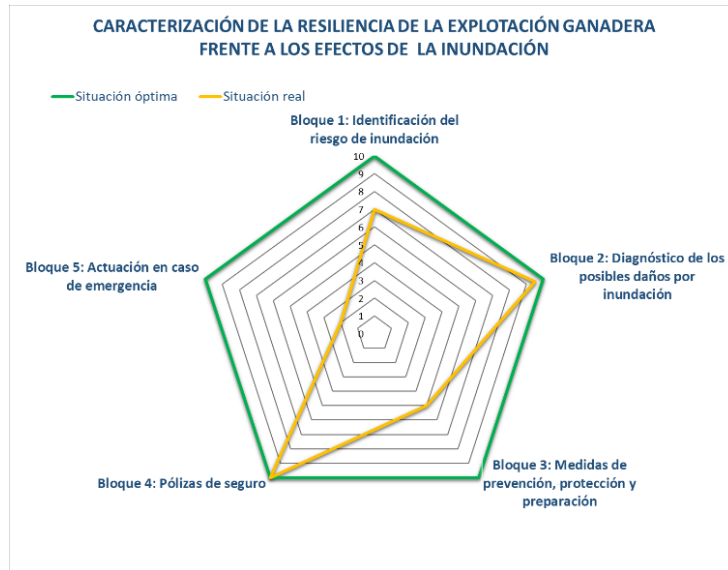
Gráfico 1. Caracterización de la resiliencia de la explotación frente a las inundaciones

En base a estos cinco bloques se elabora el gráfico resumen que representa la resiliencia de la explotación. En resumen, el nivel de concienciación y preparación de esta explotación es alto en la identificación y diagnóstico de los posibles daños y en la cobertura aseguradora; mejorable en las medidas de autoprotección que pueden disminuir los daños de las inundaciones y muy bajo en la sistemática de actuación frente a emergencias.

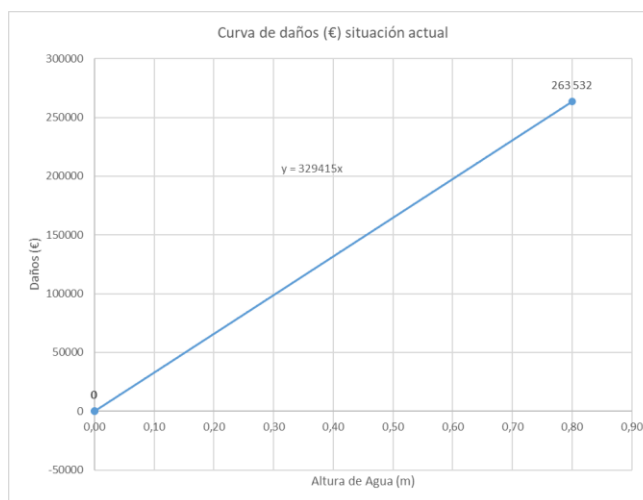
Gráfico 2. Curva de daños de la explotación ganadera. Situación actual y alternativa 1

Combinando estos escenarios con su probabilidad de ocurrencia, mediante la fórmula de cálculo de daño incremental recogida en la *Guía*, se puede calcular el daño medio anual y el daño acumulado en 30 años. Los daños totales que se producen para la avenida de 5, 10 y 100 años se consideran nulos.

Periodo de retorno	Altura de agua (m)	Daño Incremental (€)
T10-T100	0,00	0
T100-T500	1.054	1.054
Daño medio anual		1.054
Pérdida 30 años		31.624

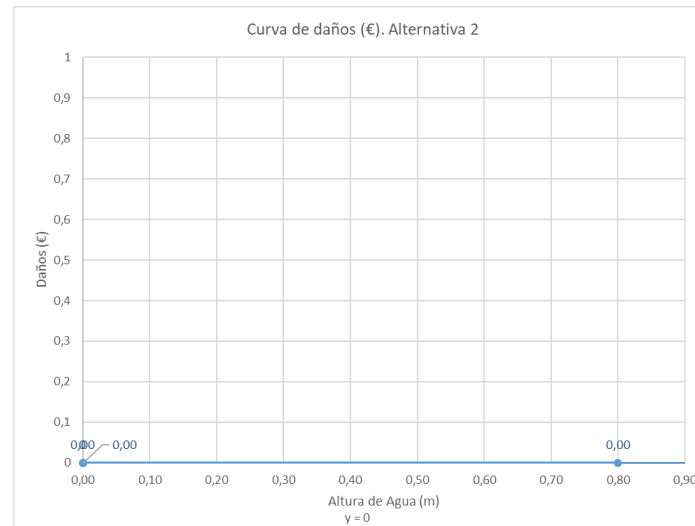
Gráfico 3. Curva de daños de la explotación ganadera. Alternativa 2

Con estas medidas se eliminan los daños para todas las avenidas de referencia. La tabla siguiente recoge la relación beneficio/coste de esta alternativa:
