CASO PILOTO

EXPLORACIÓN AGRÍCOLA EN EL T.M. TORRE-PACHECO (MURCIA)

Enero, 2022

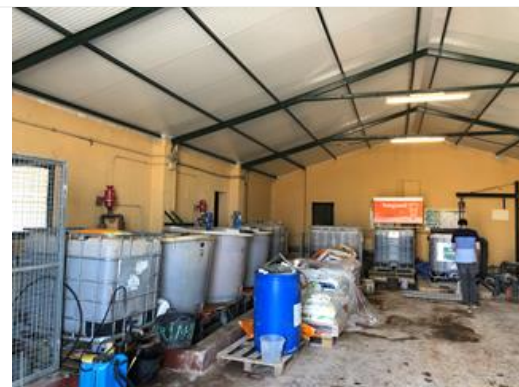
En el interior de esta nave se localizan los elementos esenciales para el riego por goteo, tales como los productos fitosanitarios, tanques de abonado, programador de riego, electroválvulas, sistema de filtrado, tanque de gasoil y todos los cuadros eléctricos necesarios para el funcionamiento. Todo este material fue afectado en la última inundación. Las fotos siguientes ilustran estos elementos:

Foto 19. Nave de riego: área suroriental

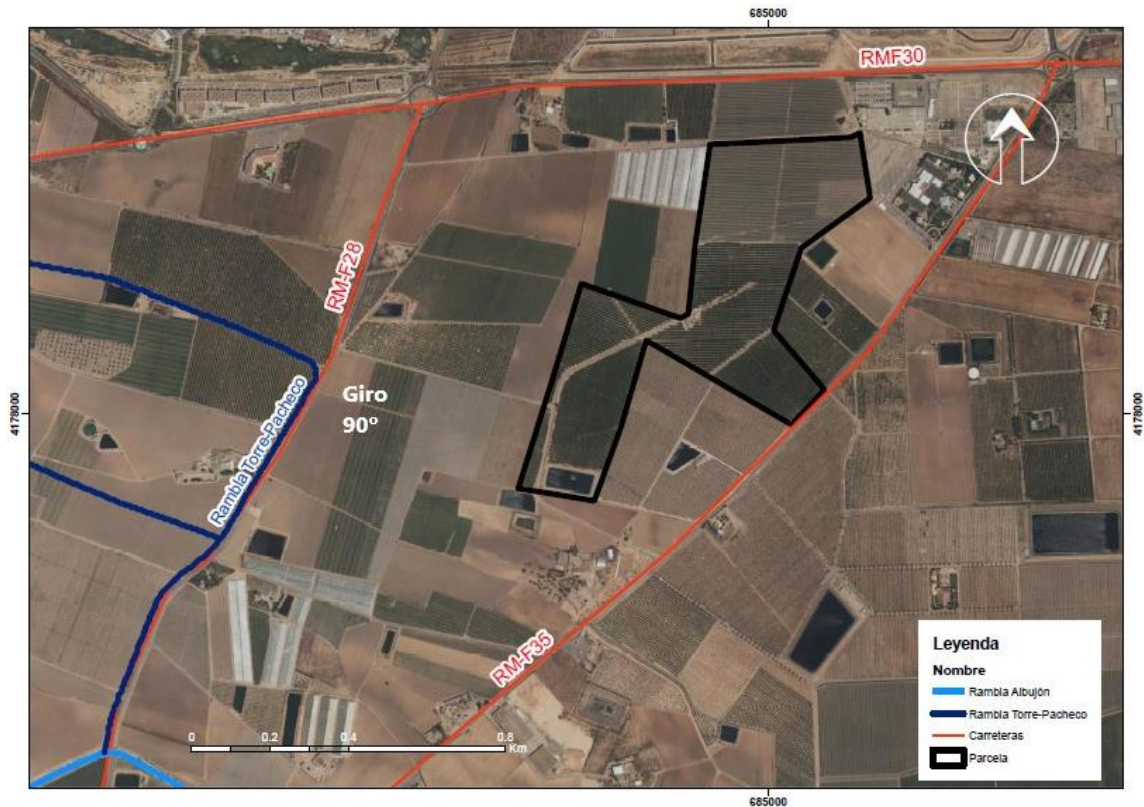
Mapa 7. Esquema desbordamiento de la rambla Torre Pacheco

La rambla de Torre Pacheco recoge la escorrentía de toda la ciudad de Torre Pacheco realizando a la altura de la explotación un giro de 90° en su trazado que provoca el desbordamiento de su cauce. La rambla continúa con una pendiente escasa, incluso con inclinaciones contrarias al flujo, generando elevaciones de la lámina de agua. Este hecho se ve agudizado por la insuficiente sección hidráulica de los pasos inferiores a la carretera RM-F28.

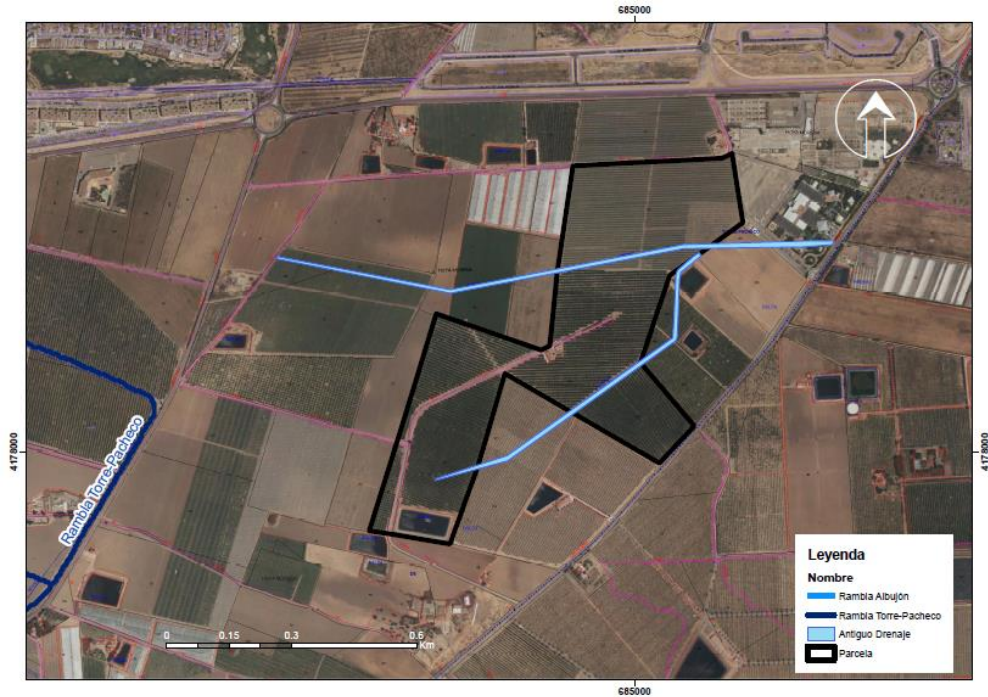
Mapa 8. Antiguo drenaje. Canal abierto según catastro y desagüe modificado

Según indicaciones del titular y la parcelación del catastro, anteriormente existía un canal abierto que cruzaba las parcelas contiguas y la propia explotación y que permitía el drenaje de los caudales de avenida. En el mapa siguiente se puede observar el antiguo trazado de la red de drenaje según datos del catastro.

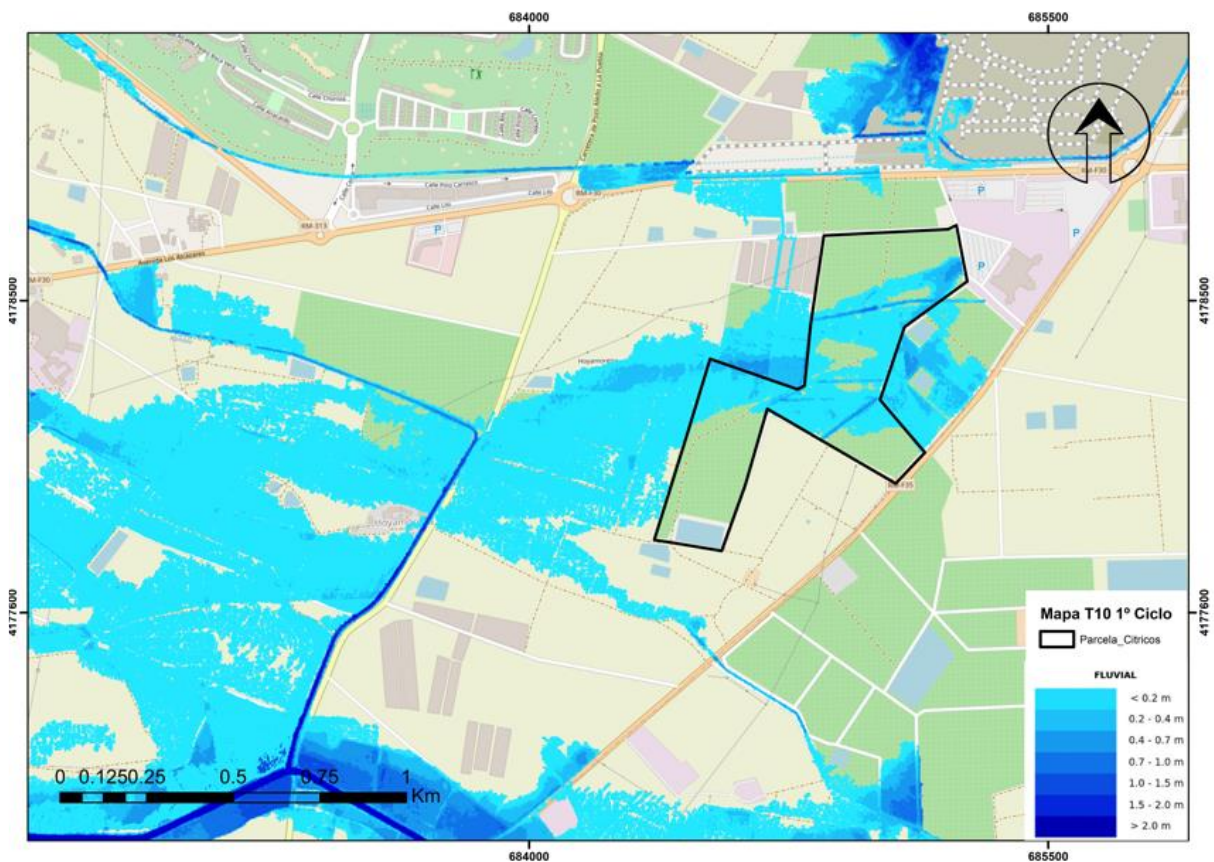
Mapa 10. Mapa peligrosidad por inundación T10 1ºCiclo

Según el SNCZI, la explotación se encuentra en zona inundable para T10, T100 y T500. Para el periodo de retorno de mayor probabilidad (T10), la inundación afecta casi al 40% de la superficie ocupando las naves y parte del cultivo. El sistema de drenaje actual sería capaz de desaguar completamente la inundación, esperando una altura máxima de 0,40 m.

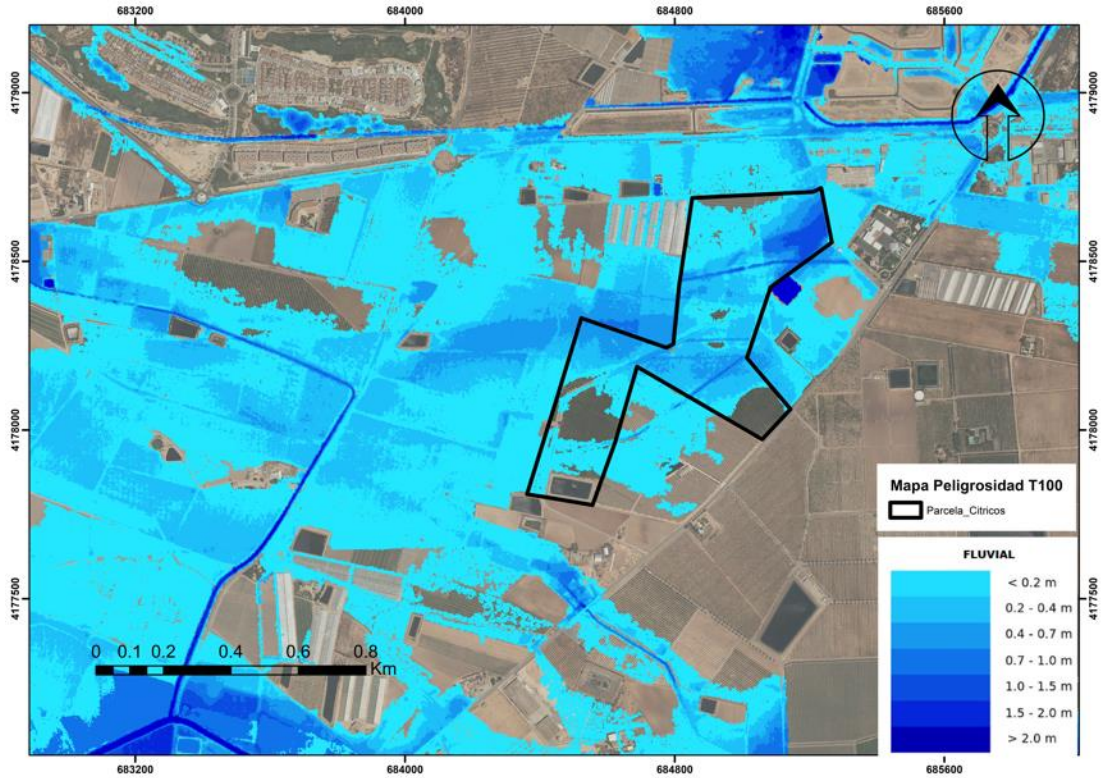
Mapa 11. Mapa peligrosidad por inundación T100 1º Ciclo

Para eventos de precipitación extremos (T100 y T500), la afección prácticamente es total, con calados de 1,40 y 1,60 m en el muro que linda con el restaurante Acuario. La inundación permanece mucho tiempo y ni el sistema de drenaje consigue desaguar el volumen de agua acumulado ni los bombes instalados impulsan un caudal suficiente para evitar la asfixia radicular de los cítricos.

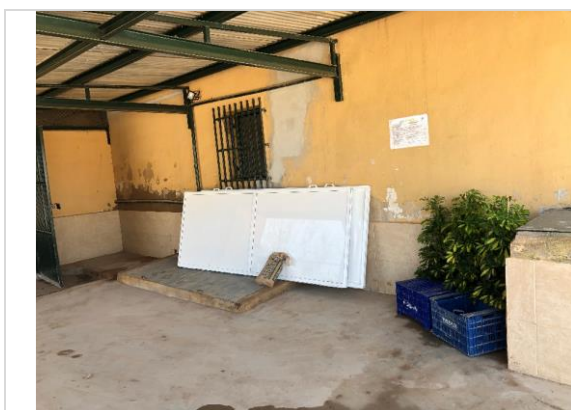
Tras la DANA de 2019, el titular adquirió compuertas de sellado anti-inundación para evitar los daños en el interior de las naves. Sin embargo, la nave de riego consta de tres puertas adicionales que no tienen medidas de adaptación implementadas por los que podría entrar el agua en caso de inundación.

Foto 28. Compuertas de sellado anti-inundación para los portones de la nave de riego

1. **Instalación de barreras temporales anti-inundación en las dos naves.** Se adquirieron compuertas desmontables de 3 x 0,85 m. Esta medida debería impedir la entrada del agua por los portones principales incluso para inundaciones poco frecuentes (T500). Según los calados del SNCZI, la altura máxima de inundación para T500 en las naves sería de 0,7 m. Para las puertas secundarias de la nave de riego no se adquirieron compuertas de esta tipología.

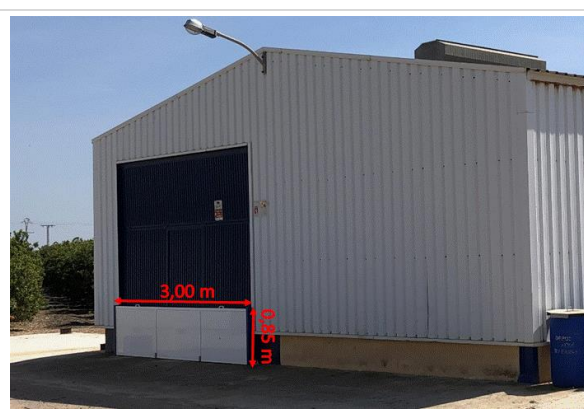
Foto 29. Compuerta anti-inundación desaladora

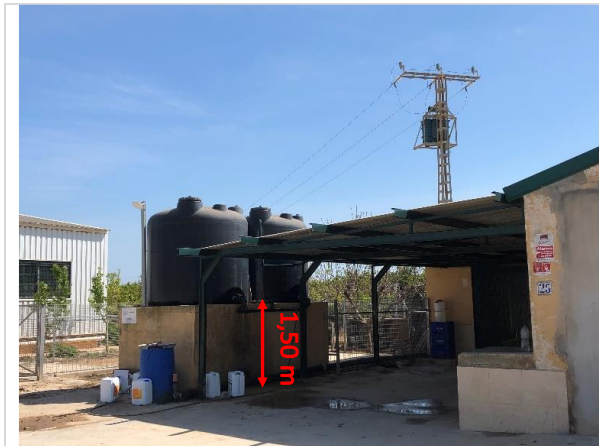
Foto 30. Depósitos de agua sobreelevados

2. **Sobreelevación de la cota de los dos depósitos de agua y de los depósitos de fertilizantes** mediante plataformas de 1,5 m de altura. Esta sobreelevación debería proteger frente a todos los escenarios de inundación al situarse por encima de la altura máxima esperable para la T500.

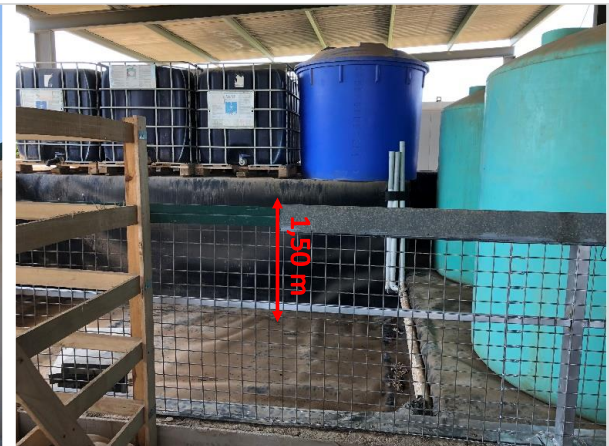
Foto 31. Depósitos de fertilizantes sobre-elevados

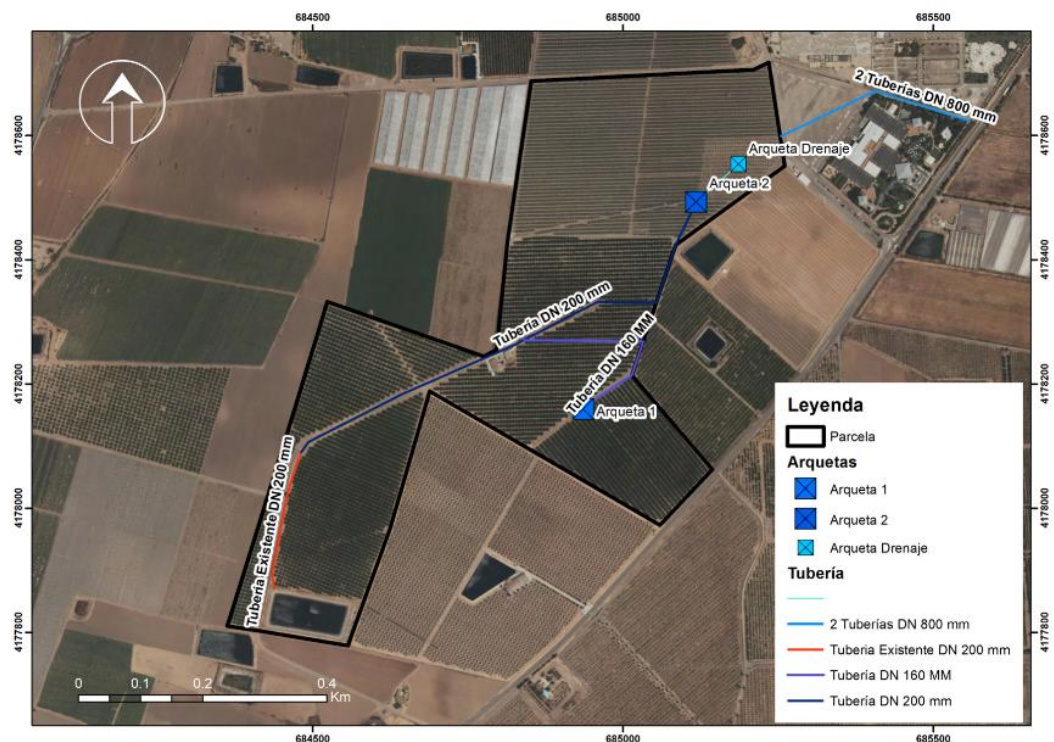
Mapa 14. Sistema de drenaje adoptado tras la inundación de 2019

El caudal de impulsión de las bombas permite reducir el tiempo de encharcamiento para eventos de baja intensidad, pero no es suficiente para evitar inundaciones de gran calado.

- Bombas de achique.** Se han instalado dos bombas de achique de agua de pluviales en las zonas donde se producen los mayores calados. Para ello, se han construido dos arquetas de hormigón armado con rampas de decantación en las que se han instalado bombas sumergibles para aguas pluviales con acometida eléctrica e instalación de una tubería de elevación hasta la balsa de riego. En el mapa siguiente se puede observar su localización espacial.

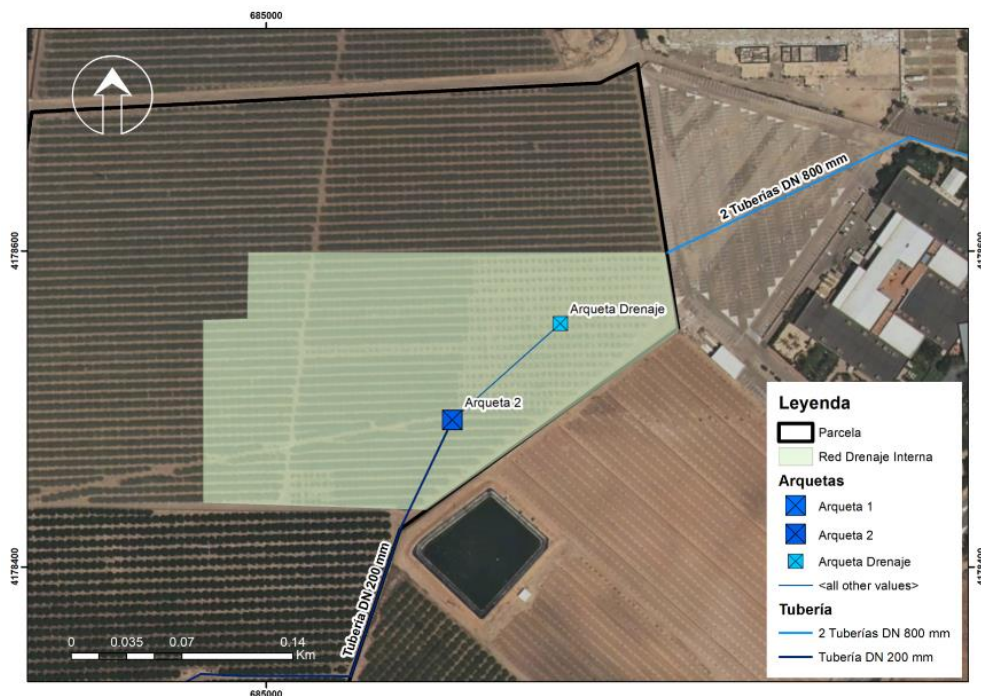
Mapa 15. Área de drenaje interno

El drenaje interno se ha ejecutado en la zona con mayor afección de la explotación y, al igual que la medida anterior, sólo se espera que sea eficaz frente a inundaciones de bajo periodo de retorno.

- Mejora del drenaje** en una superficie aproximada de 3,5 ha mediante la instalación de una red de drenaje y arqueta de recogida en la zona con mayor riesgo de inundación de la finca. Está formada

por tuberías de drenaje de PE doble capa de \varnothing 250 mm para las tuberías principales y \varnothing 200-160 mm, para ramales. Para su instalación se han realizado zanjas de 0,6 x 1,5 m en las calles del arbolado.

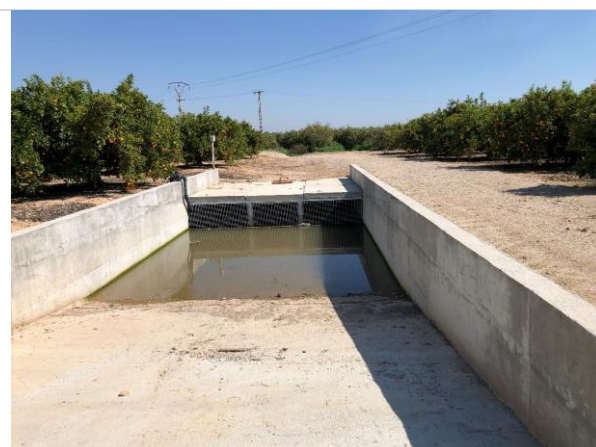
Foto 32. Sistema de drenaje superficial en canal (bombeo)

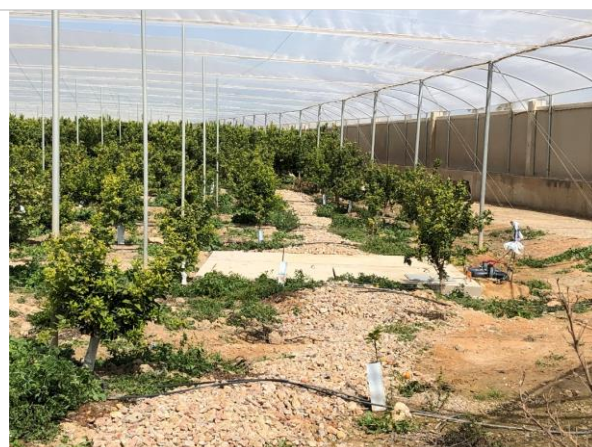
Foto 33. Sistema de drenaje enterrado y colocado en zanjas drenantes de grava

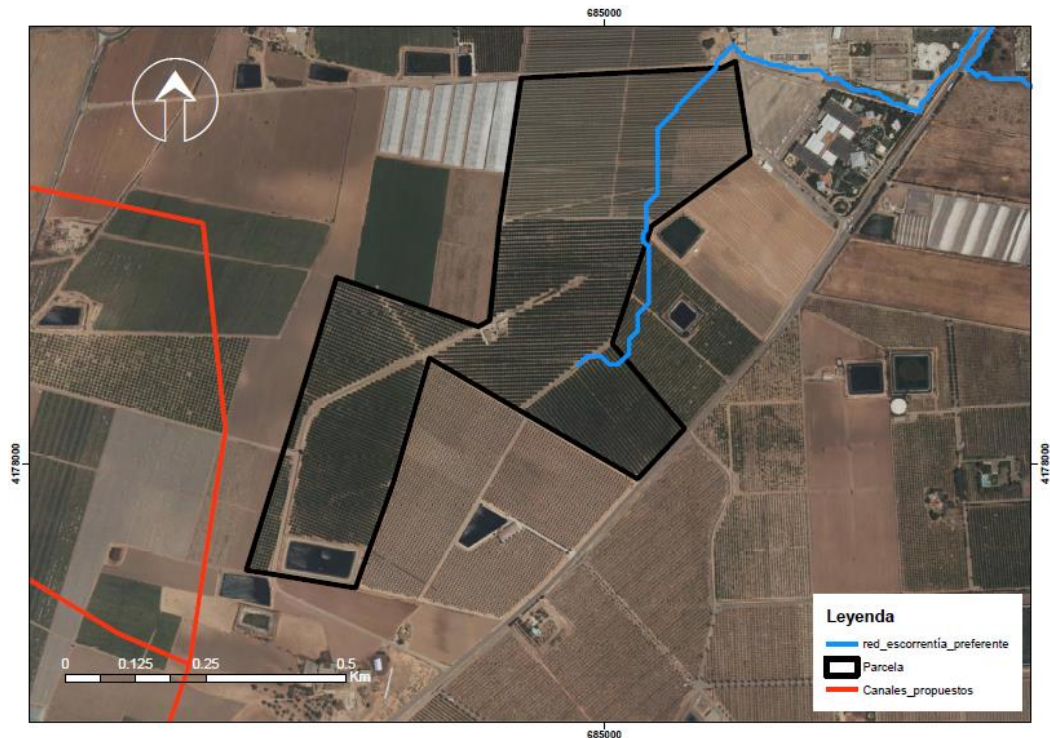
Como resultados del estudio figura una propuesta de red de drenaje, que debe ser validada con los propietarios de las parcelas anexas y que debe ser completada con estudios de ingeniería de detalle. Tal y como se puede observar en el mapa adjunto, la red de escorrentía preferente propuesta en el estudio para el entorno de la Finca Hoya Morena coincide sensiblemente con los drenajes realizados por el titular, salvo en la parte final de la finca:

Mapa 17. Red de escorrentía preferente propuesta por la UPCT en el entorno de la finca Hoya Morena

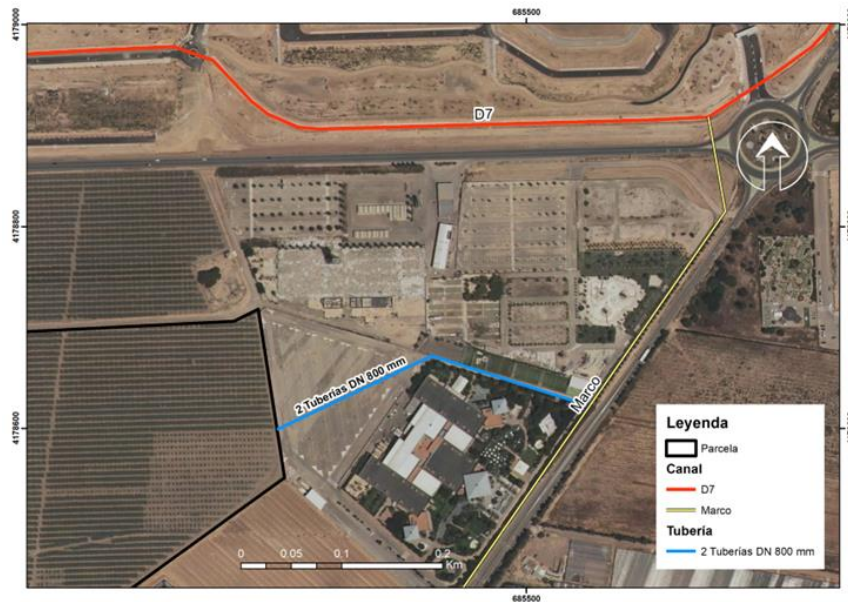
Complementariamente a la construcción esos dos nuevos tubos de \varnothing 800 mm cabría plantearse mejorar también el drenaje del marco de 2 x 1,2 m en el que desaguan. Este marco desemboca en el canal de drenaje de riegos D-7 y su gestión corresponde a la CHS. Este canal es trapecial y tiene una gran sección y pendiente y fue recuperado y mejorado tras la inundación de 2019 por la CHS.

Mapa 19. Situación actual del drenaje de la parcela

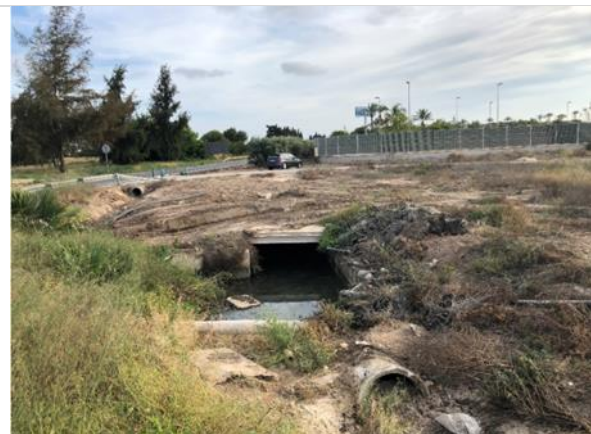
- La embocadura de las dos tuberías de \varnothing 800 mm de salida de la finca y cuyo trazado atraviesa el aparcamiento del restaurante “Acuario” (en color azul en el mapa anterior) no está obstruída y se conserva seca. El tramo inicial observado se mantiene libre de obstáculos.
- Estas tuberías entroncan con el marco enterrado (color amarillo en el mapa anterior) que va drenando las parcelas situadas en su ámbito de actuación. Se ha podido observar un tramo descubierto, aguas arriba de su confluencia con el drenaje D-7. En este tramo, el marco presenta un determinado nivel de agua (ver la Foto 34 y la Foto 35) motivado por la presencia de una reja metálica que se encuentra parcialmente obstruída por sólidos flotantes.
- Este marco desemboca en el canal de drenaje D-7. Tal y como se observa en la Foto 36 este canal tiene una elevada capacidad de desagüe y se mantiene totalmente seco.

Foto 34. Marco que une el drenaje de la parcela y el Canal de drenaje D7. Vista hacia aguas arriba

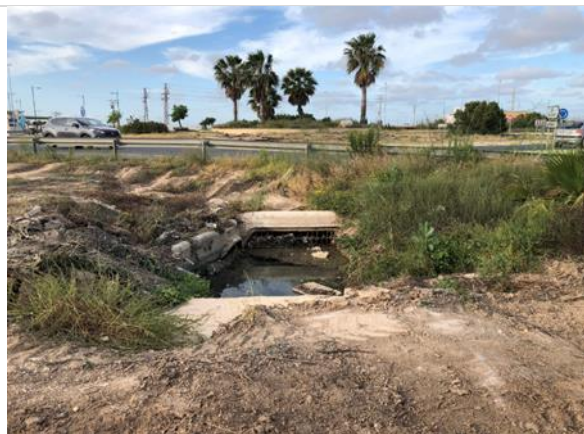
Foto 35. Marco que une el drenaje de la parcela y el Canal de drenaje D7. Vista hacia aguas abajo

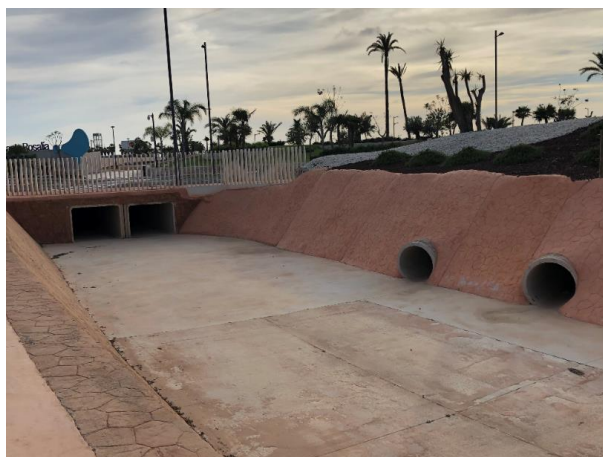
Foto 36. Canal de Drenaje D7. Vista hacia aguas arriba

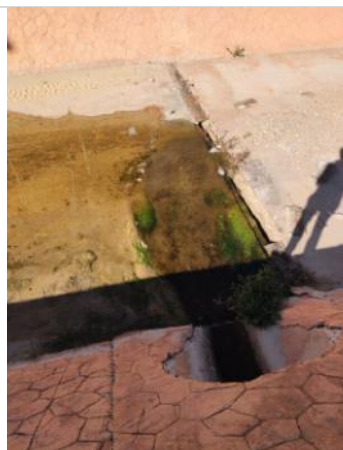
Foto 38. Vertido del marco al D-7
