## CASO PILOTO

### EXPLOTACIÓN GANADERA EN EL T.M. DE PORQUEIRA (OURENSE)

Diciembre, 2021

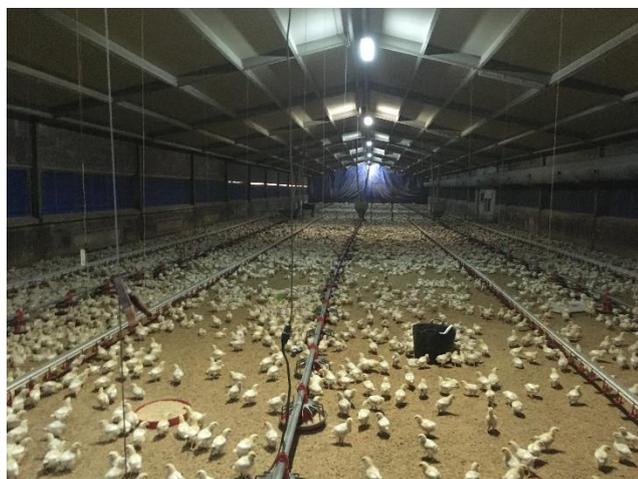
Foto 3. Interior de la nave. Pollos en los primeros días de su desarrollo

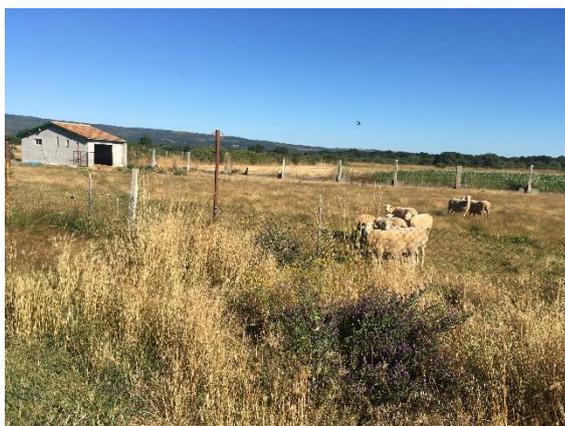
La explotación cuenta con una pequeña parcela donde crecen cultivos herbáceos sin valor comercial. Sirven como alimento a una pequeña población de ovejas cuya misión es mantener limpia la finca. Estas ovejas (unas 8 como promedio) habrían de ser evacuadas en caso de inundación y se resguardan en una caseta de bloques de 50 m<sup>2</sup>. Se trata de una edificación muy básica, que en caso de inundación requerirá de una limpieza.

Foto 5. Finca alejada a la nave, caseta y ovejas

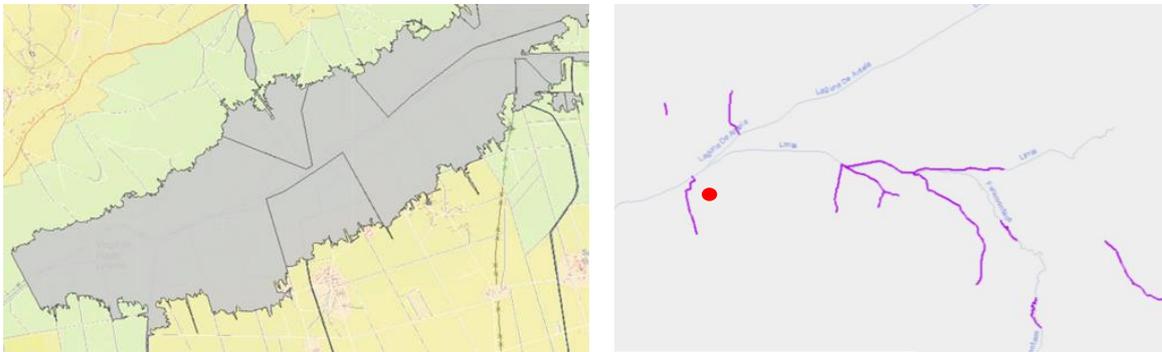
La explotación (punto rojo en la figura 5) está dentro de la zona de flujo preferente y cercana a algunos tramos declarados como ARPSI como el Regato das Covas.

Figura 5. Zona de flujo preferente (gris). ARPSI (líneas violetas).

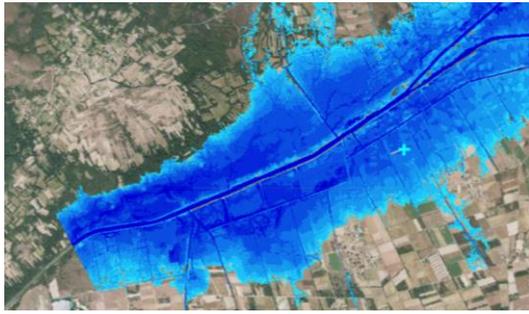
Los mapas de peligrosidad para 10 años afectan a toda la explotación con un nivel de 59 centímetros (medido en los mapas del SNCZI). Es importante destacar que la nave está elevada unos 50 centímetros sobre el terreno, con lo que esta inundación de T=10 años supondría unos 9 centímetros de agua dentro de la nave.

Figura 6. Mapa Peligrosidad T10. Nivel = 0,59 m

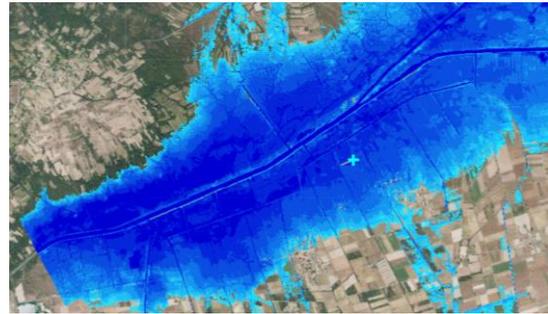
Las alturas previstas en los mapas de peligrosidad para T100 y T500 son de 1,16 y 1,46 metros, respectivamente. No se ha producido ningún episodio de esta magnitud en el entorno de la explotación durante la vida útil de la explotación (desde 2006).

Figura 7. Mapa Peligrosidad T100. Nivel = 1,16 m

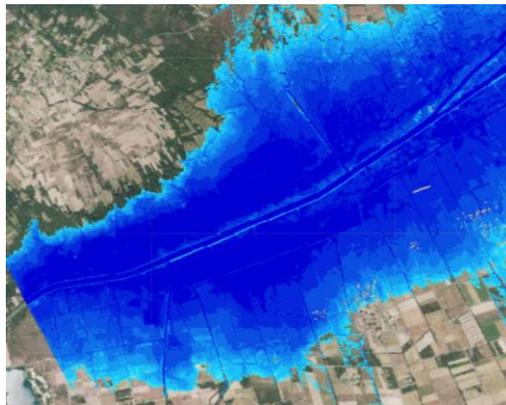
Figura 8. Mapa Peligrosidad T500. Nivel = 1,46 m

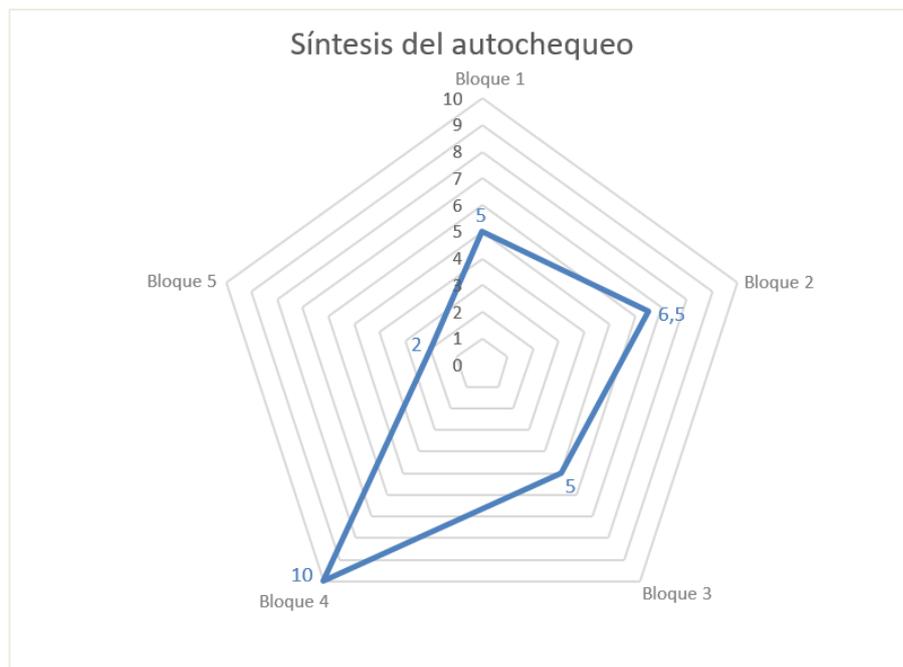
En base a estos cinco bloques se elabora el gráfico resumen que representa la resiliencia de la explotación. En resumen, el nivel de concienciación y preparación de los titulares de esta explotación es moderado. Se han implementado algunas soluciones pero hay un amplio margen de mejora en la explotación para protegerse de las inundaciones.

Figura 9. Gráfico de la resiliencia de la explotación

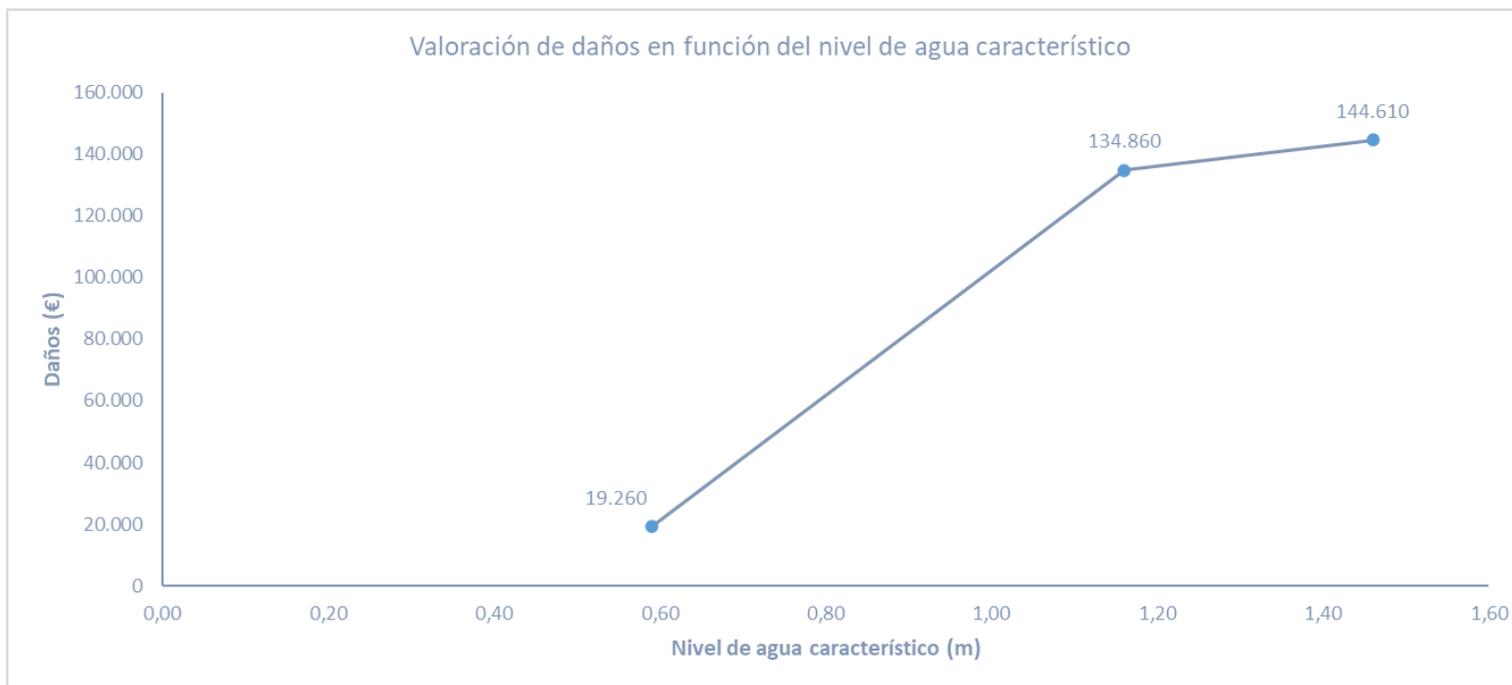
Gráfico 1. Curva de daños de la explotación ganadera. Situación actual

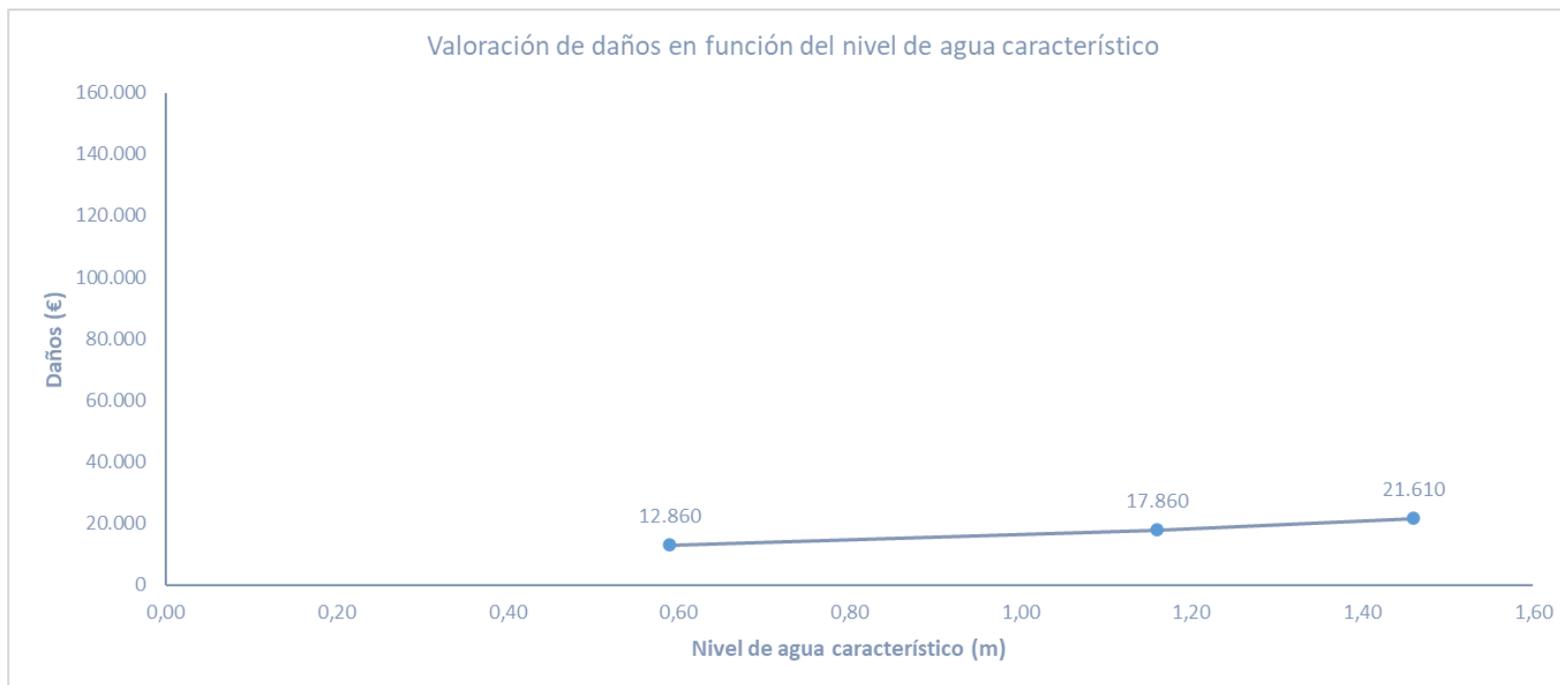
Gráfico 2. Curva de daños de la explotación ganadera. Alternativa 1.- Protección de la nave y equipo auxiliar para las crecidas de la T500

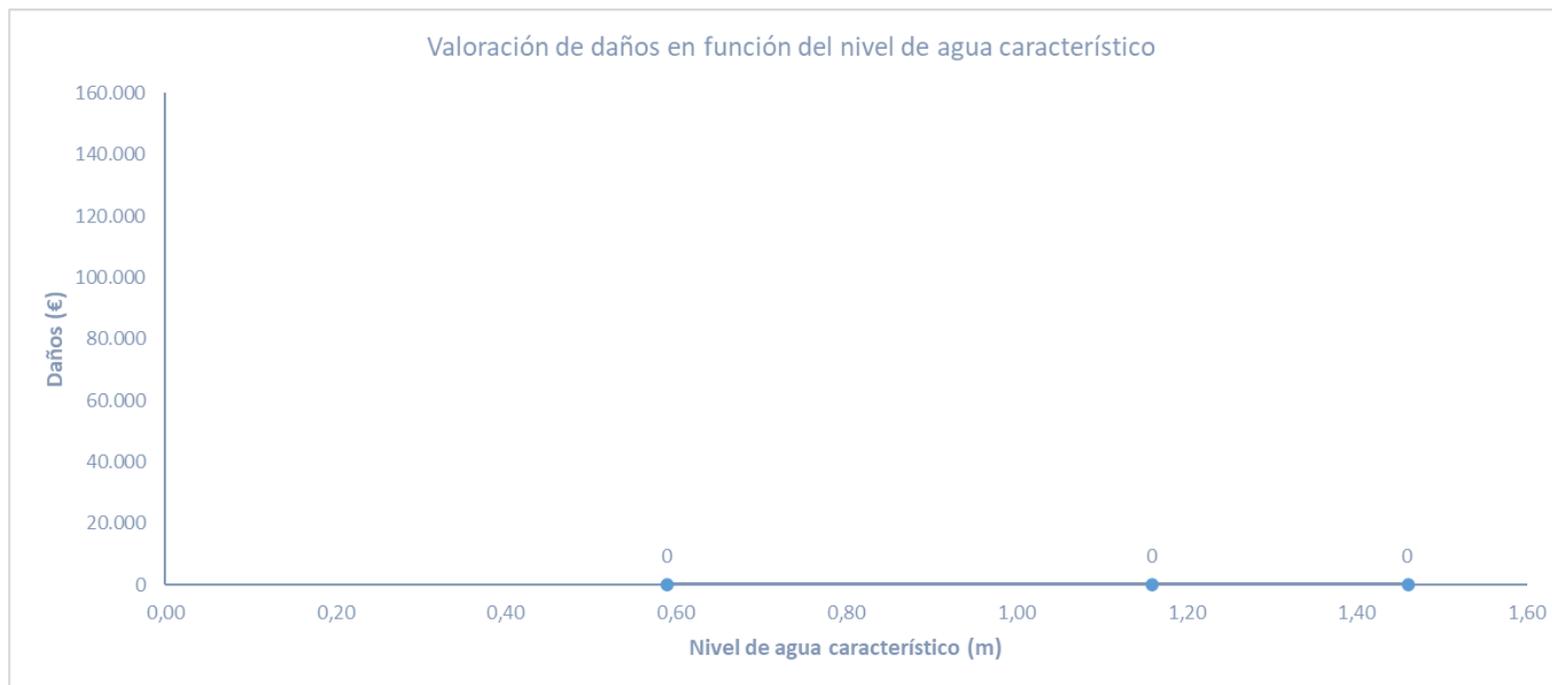
Gráfico 3. Curva de daños de la explotación ganadera. Alternativa 2.- Protección de la explotación en su conjunto para las crecidas de la T500  
Nota. El eje X del gráfico hace referencia a una altura de agua característico de la explotación según el periodo de retorno de la inundación
