CASO PILOTO

INDUSTRIA ALIMENTARIA EN EL T.M. DE ROQUETES (TARRAGONA)

Febrero, 2022

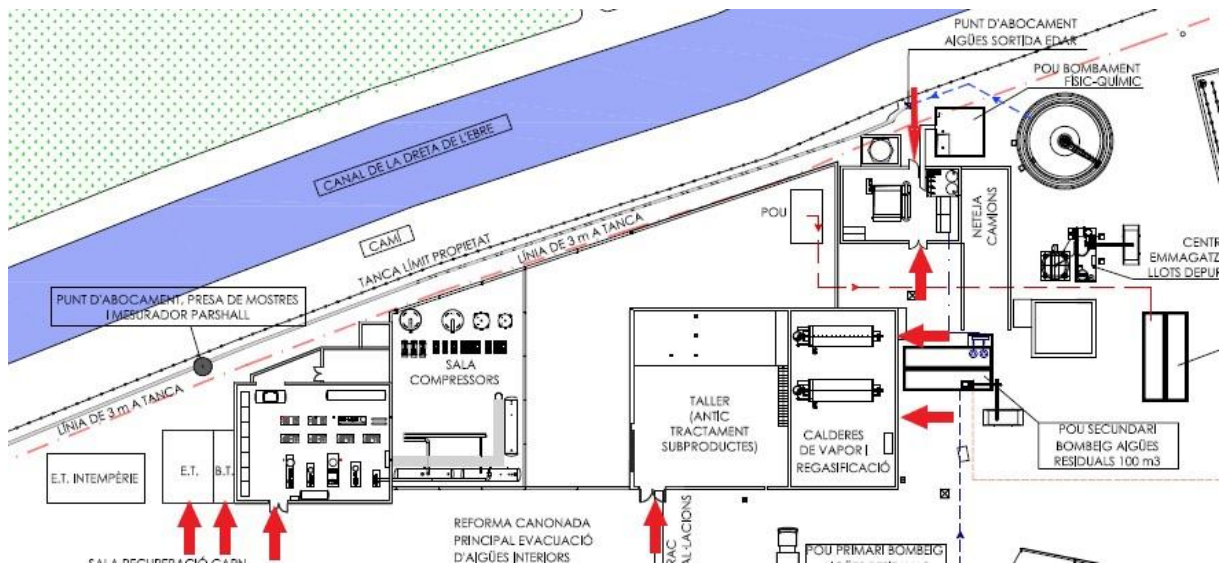
Figura 9. Posibles entradas del agua en las casetas auxiliares a la nave principal

- **Caseta de instalaciones:** En un lateral de la nave principal se localiza una caseta con diversas instalaciones (sala de compresores, taller, caldera de refrigeración...), que podrían sufrir daños por inundaciones asociadas con periodos de retorno de T50 (con alturas de agua de 0,6 metros), T100 (con calados de 1 metro) y T500 (con alturas cercanas a 1,70 metros).

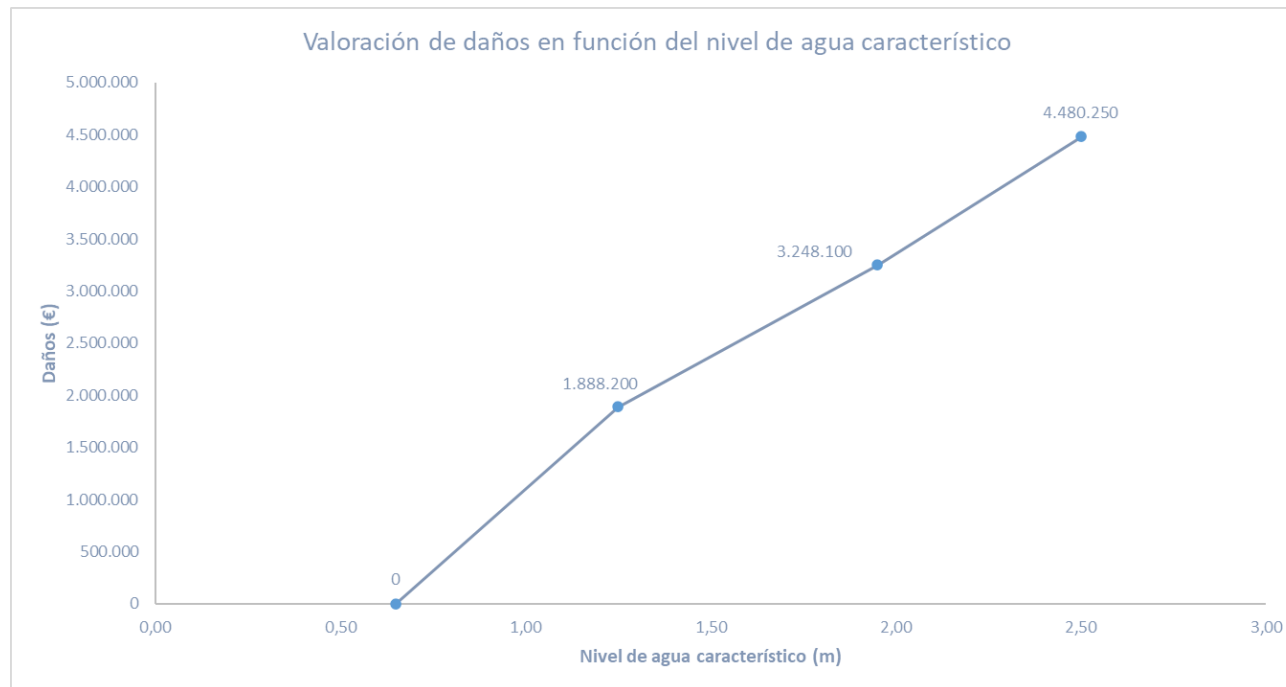
Gráfico 1. Curva de daños de la explotación. Situación actual

Periodo Retorno	Daño Incremental (€)
T10 - T50	75.528
T50 - T100	25.682
T100 - T500	30.913
Más de T500	8.961
Daño medio anual	141.083
Pérdida 30 años	4.232.502
