CASO PILOTO

COMUNIDAD DE REGANTES DE LAS PARTIDAS ARROZALES DE TAVERNES DE LA VALLDIGNA (VALENCIA)

Abril, 2022

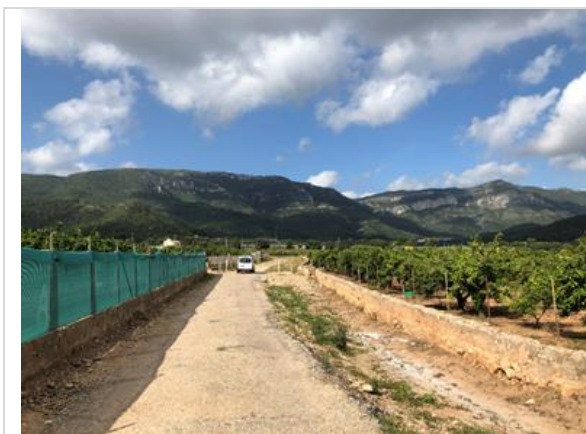
Foto 1. Acceso a almacén

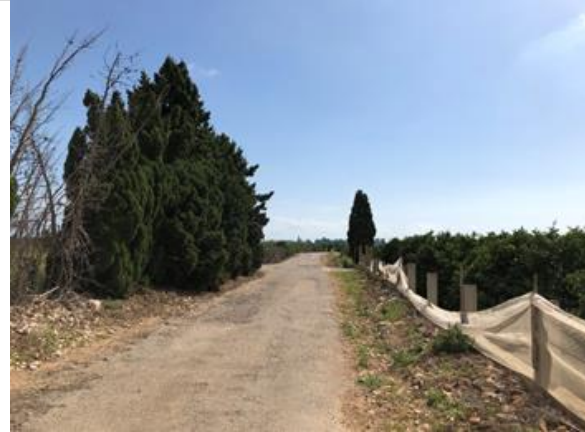
Los **caminos interiores** principales también están asfaltados, aunque muchos tramos precisan de mantenimiento.

Foto 3. Camino de acceso a parcelas

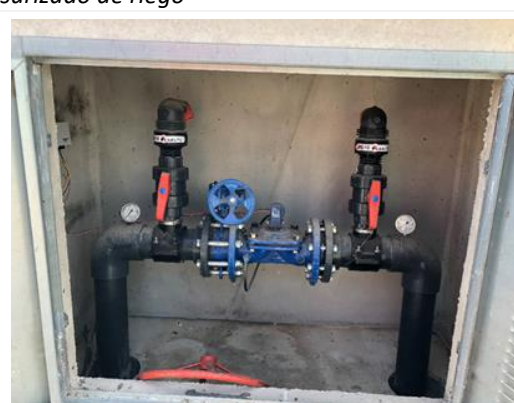
Foto 9. Hidrante de riego. Detalle

- **Red de riego.** Los daños se producen principalmente en los elementos que se encuentran en superficie (arquetas de válvulas, hidrantes de riego y el sistema de riego).
- **Red de drenaje.** La comunidad tiene un complejo sistema de canales y acequias que permite el drenaje del agua de lluvia. Ante eventos de precipitaciones de gran intensidad y magnitud esta red puede sufrir problemas por sedimentación u obstrucciones por lodos provenientes de la inundación.

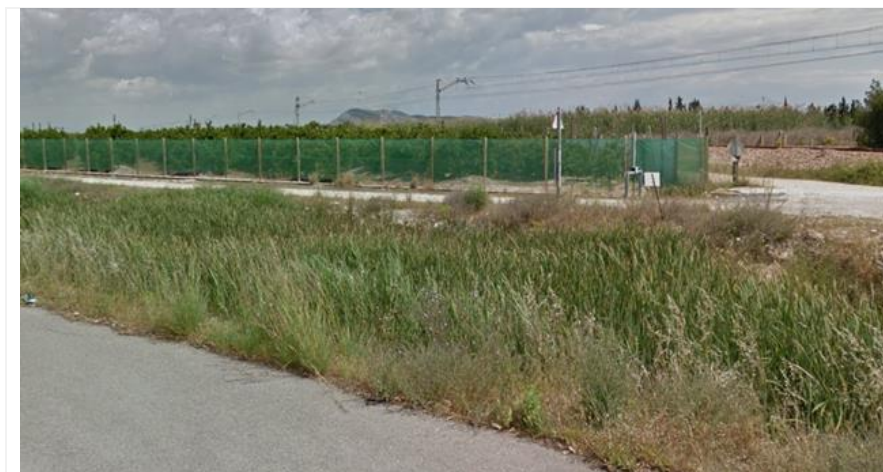
4. Canal denominado “Plan de defensa” que desagua directamente al mar. Este canal es de titularidad municipal. Los bombeos 1, 2, 4 y 5 vierten de los canales interiores de la comunidad al mencionado canal de defensa. Este canal municipal está en la actualidad invadido de vegetación y colmatado en parte de su cauce, por lo que no facilita el desagüe al mar de las aguas drenadas por los bombeos.

Foto 10. Canal Plan de defensa

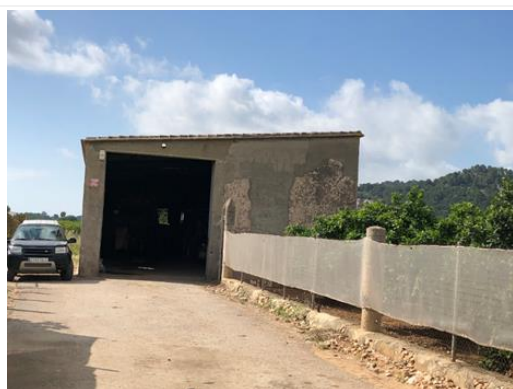
La nave es una construcción antigua formado con bloques de hormigón y cubierta soportada por una estructura metálica a un agua. Tiene un acceso principal dotado de una puerta metálica no estanca - por donde puede entrar el agua-, así como varias ventanas. Estas última, se sitúan a una altura superior al calado del agua en pasadas inundaciones, por lo que no suponen una vía de entrada a la nave.

Foto 19. Exterior del almacén

En la entrada del agua procedente del barranco de Massalari se localiza el almacén. El agua penetra en esta nave por la puerta principal. Otra causa posible de inundación sería la entrada del agua a las naves por ventanas, pero hasta el momento, el nivel del agua no ha llegado hasta esa altura.

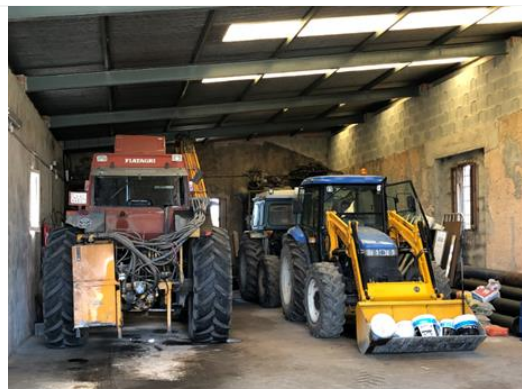
Foto 20. Interior de la nave almacén

- **Edificaciones.** El agua ha producido daños en los elementos y equipos emplazados en el interior de una de las naves utilizadas como almacén. En esta nave se guarda maquinaria (tractores agrícolas) y material fungible (pintura, cemento, etc). La altura de agua no es suficiente para dañar ni a la estructura de la nave ni a la maquinaria. Las casetas de bombeo hasta ahora no han sufrido problemas de inundaciones.
- **Bombeos.** Para los periodos de retorno T100 y T500 el nivel del agua del río Xeraco se eleva lo suficiente para sumergir la bomba nº 10, lo que impide su correcto funcionamiento. El bombeo 10 permite que el tiempo de permanencia del agua se reduzca, achicando el agua acumulada en el extremo sur de la CRPATV, en una zona de influencia de aproximadamente de 69 ha.

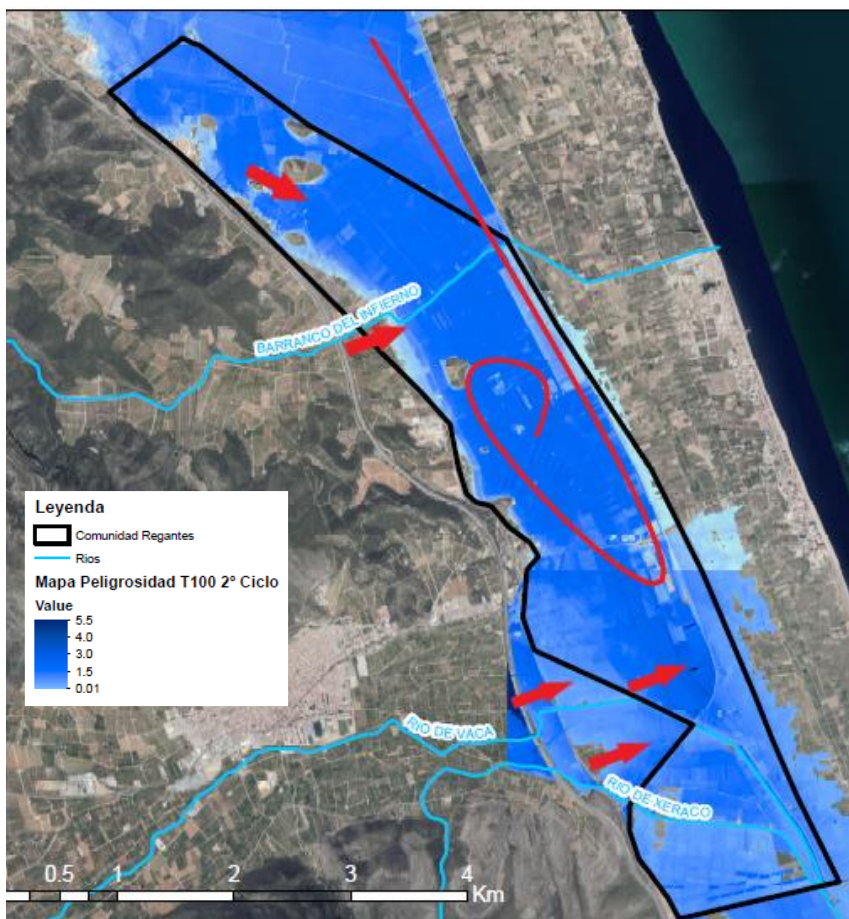
Mapa 10. Puntos de entrada del agua a la comunidad de regantes

La entrada de agua se produce a través de diferentes zonas. En la zona sur, por el desbordamiento del río Vaca y en la zona norte, por el agua que fluye desbordada del río Júcar. La zona oeste tiene diversos puntos de entrada concretos a través de los diversos barrancos, resaltando el barranco de Massalari. Al encontrarse con el cordón litoral, el agua encuentra un obstáculo que impide el drenaje, con el consiguiente embalsamiento de la zona regable.

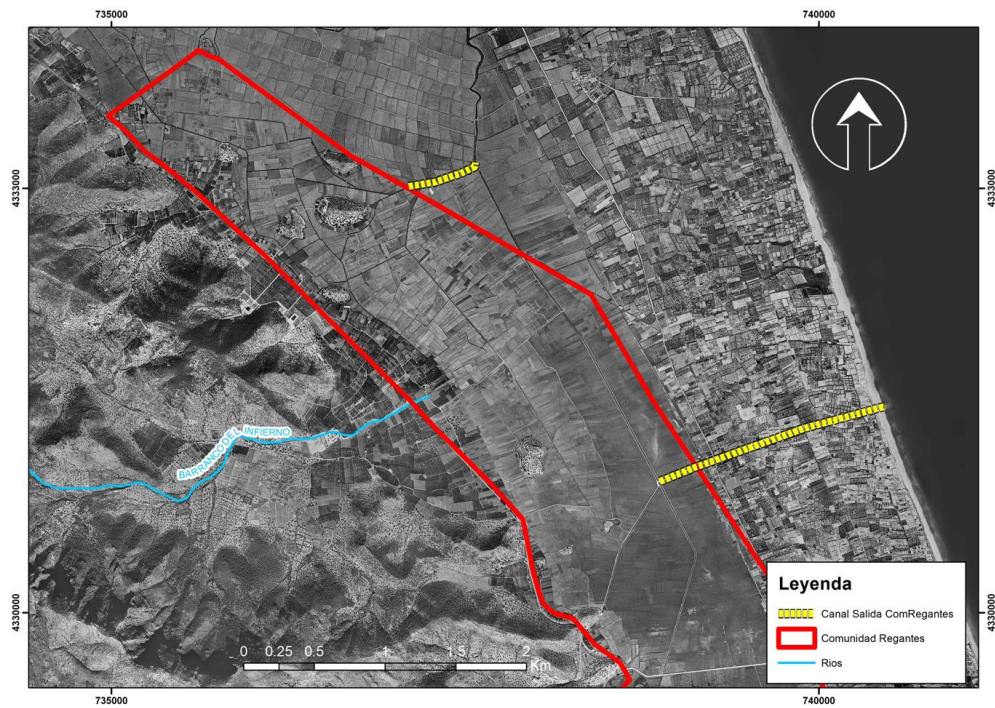
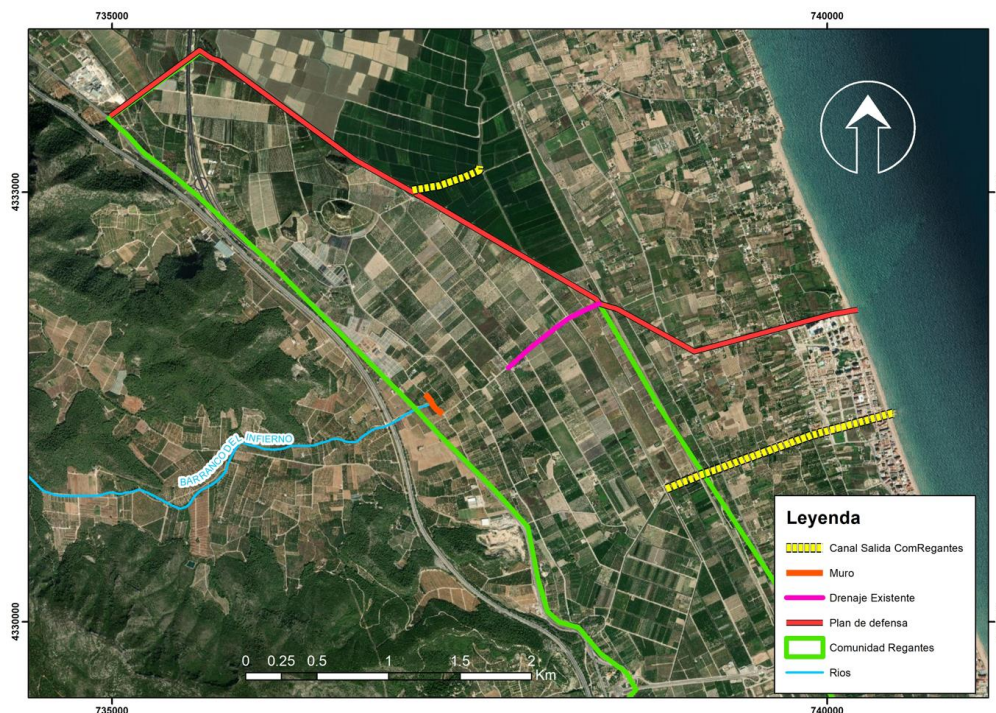
Mapa 11. Barranco de Massalari en el ámbito de la CRPATV. Vuelo 1956-57

Mapa 12. Barranco de Massalari en el ámbito de la CRPATV. Ortofoto reciente

Como se puede observar en el siguiente mapa, el trazado que presentaba en el vuelo de 1956-57 no ha cambiado desde entonces. Únicamente, como novedad, se aprecia (en traza violeta) el camino de servicio por el que actualmente fluyen los caudales cuando se producen fenómenos de precipitación intensos.

La recuperación de su trazado facilitaría el drenaje de las avenidas y disminuiría los daños que éstas provocan en los cultivos por los que discurren.
