CASO PILOTO

COMUNIDAD DE REGANTES DE LA MARGEN DERECHA DEL BAJO GUADALETE EN EL T.M. DE EL PUERTO DE SANTA MARÍA (CÁDIZ)

Octubre, 2022

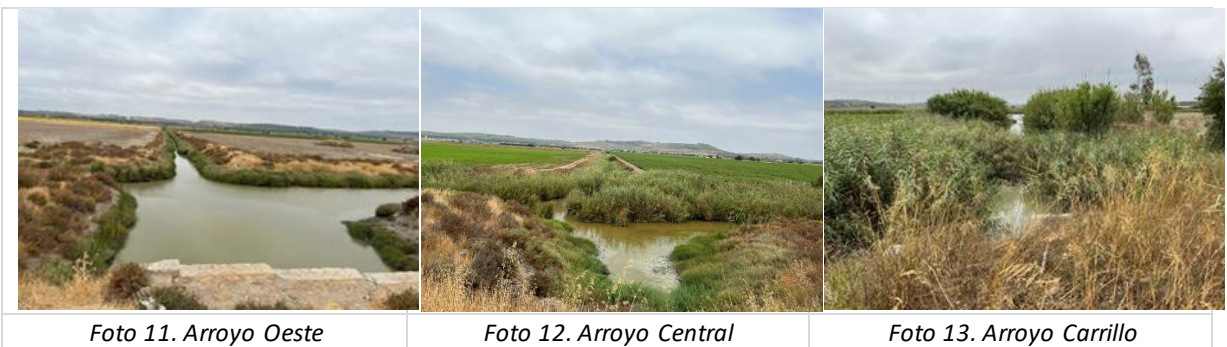
Al riesgo de inundación también contribuyen los tres arroyos perpendiculares al Guadalete que atraviesan la zona regable, culminan en el azarbe y cruzan bajo el dique por un sistema de clapetas. El arroyo Carrillo discurre por el este de la explotación y es el que mayor caudal aporta, del orden de 10 m³/s. El arroyo central no desagua porque sus clapetas están inutilizadas y, como consecuencia, en la parte de aguas abajo del dique, se han producido aterramientos. El arroyo Carrillo drena la superficie de la ladera norte de la Sierra de San Cristóbal, que se extiende entre el Puerto de Santa María y Jerez de la Frontera, donde el aumento de urbanizaciones ha impermeabilizado el terreno e incrementado el coeficiente de escorrentía. En las fotos siguientes se pueden observar la confluencia de cada arroyo con el azarbe perimetral que discurre por el sur de la comunidad:

El agua de los arroyos la recoge el azarbe perimetral y se evacua a través de los sistemas de clapetas emplazados en los cruces al dique de contención. El desagüe se ve limitado por la retención que generan las cañas del azarbe y los aterramientos de las salidas, especialmente en las clapetas de la salida central y parcialmente en la salida oeste.

1. **Eliminación del cañaveral del azarbe mediante desbroce inicial de la parte aérea y cubrimiento de la caña con plástico biodegradable a largo plazo.** En la actualidad, el azarbe se encuentra recubierto de vegetación que reduce su capacidad de desagüe. El método de eliminación del cañaveral incluye desbroce aéreo, extracción de rizoma, cubrimiento de la caña con plástico biodegradable y aporte de tierra vegetal.

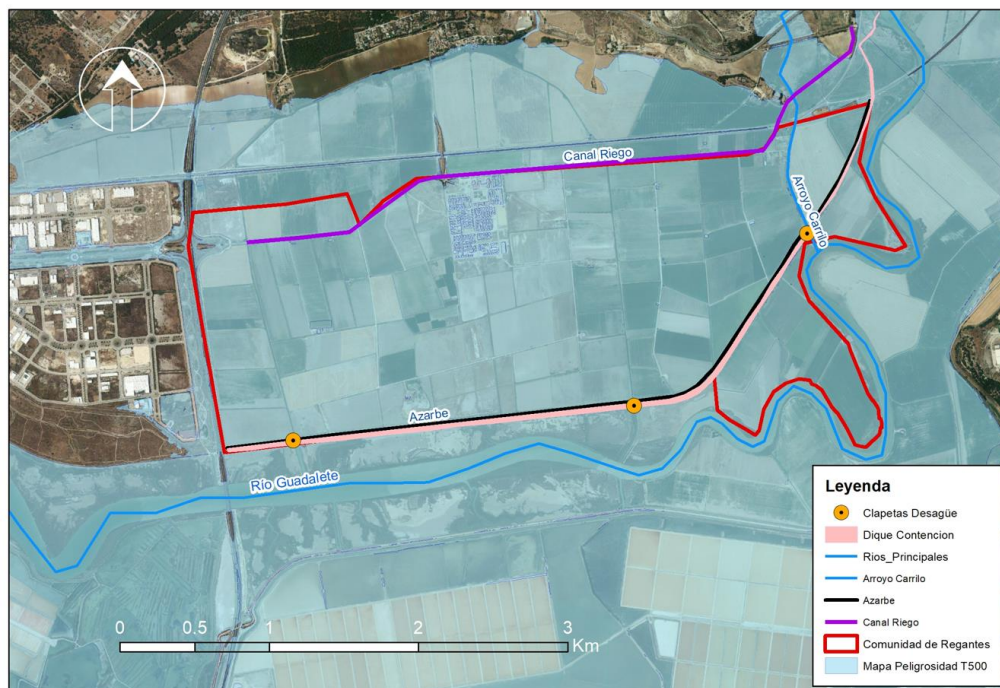
Mapa 6. Mapa de peligrosidad T500 para las parcelas de la explotación

El Guadalete desborda lateralmente su cauce en diversos meandros y puede inundar los cultivos existentes en las márgenes, en función de la intensidad y duración del evento. De acuerdo con los mapas de peligrosidad, el desbordamiento del Guadalete supera el dique de contención para T10, T100 y T500. Considerando que el terreno en el azarbe en la salida oeste se sitúa a la cota de 1,33 m, de acuerdo con los mapas de peligrosidad, las alturas de agua esperadas son las siguientes:

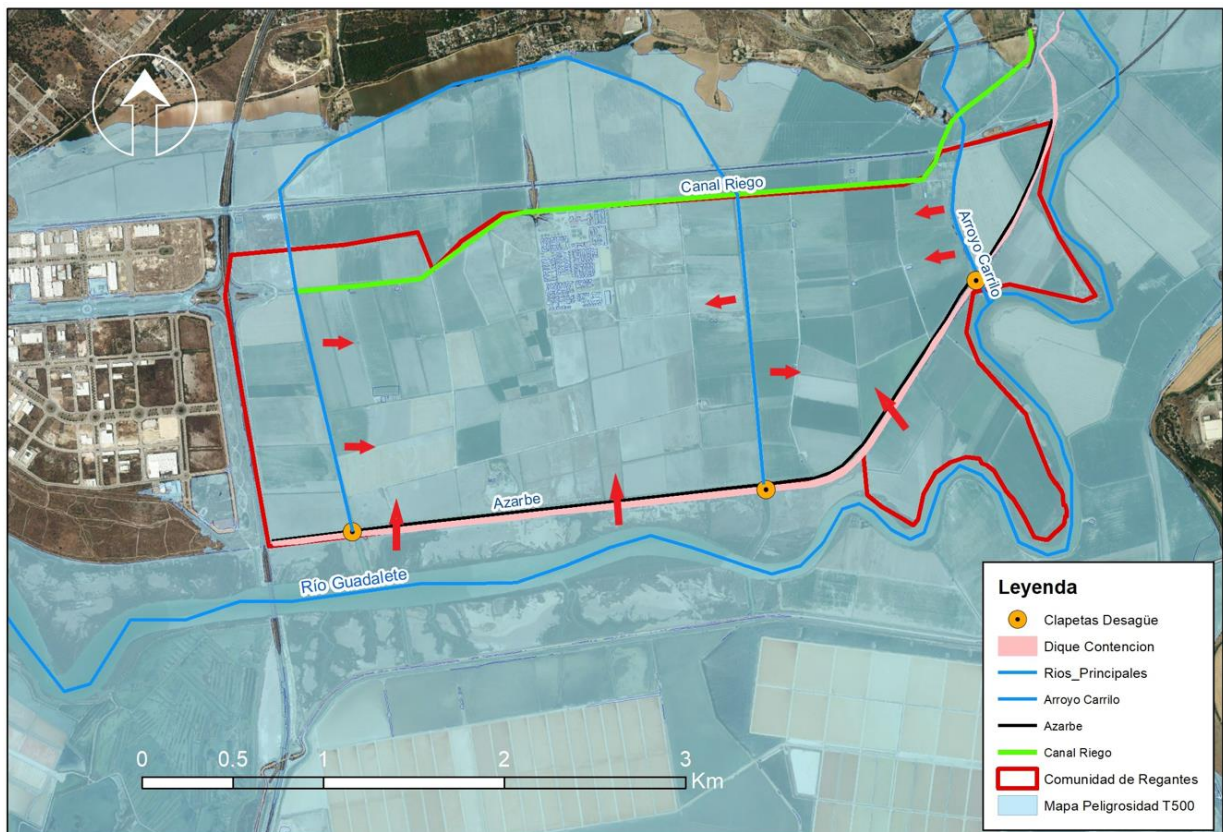
Mapa 7. Entradas del agua en las parcelas de la CRBGMD

La entrada de agua puede producirse bien por el dique de contención, una vez desbordado, o por el desbordamiento de los arroyos que cruzan la comunidad.

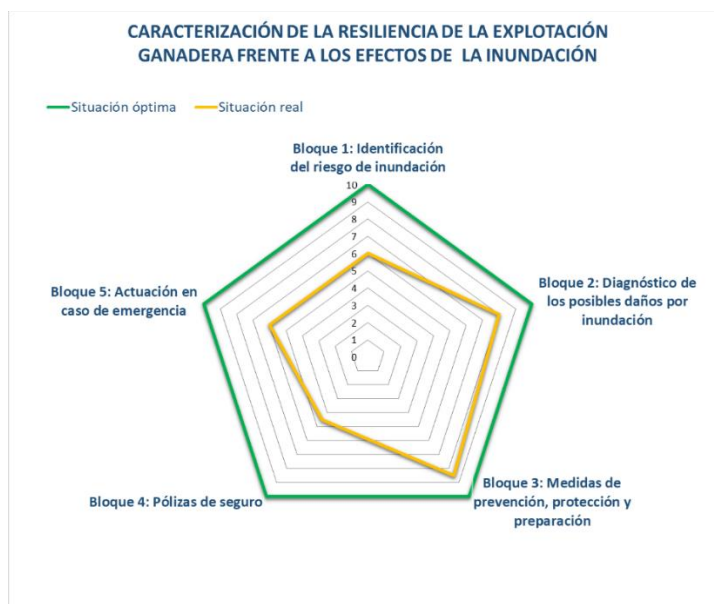
Gráfico 1. Caracterización de la resiliencia de la explotación frente a las inundaciones

El bloque 2 alude a la identificación de posibles daños por inundaciones. El gestor conoce las causas de las inundaciones, los puntos de entrada del agua y los activos que se ven afectados.

El bloque 4 valora las coberturas de seguros contratados para paliar los efectos de las inundaciones. El gestor no tiene contratado ningún seguro que cubra los daños por inundación.

El bloque 5 evalúa los procedimientos de actuación frente a emergencias. No existe un plan de emergencia.

En base a estos cinco bloques se ha elaborado el gráfico resumen que representa la resiliencia de la explotación. De un modo resumido, la CRMDBG conoce perfectamente el riesgo al que están sometidas sus infraestructuras y, aunque ha realizado mejoras para la reducción de los efectos de la inundación, existen otras mejoras que también se podrían valorar para su implementación.

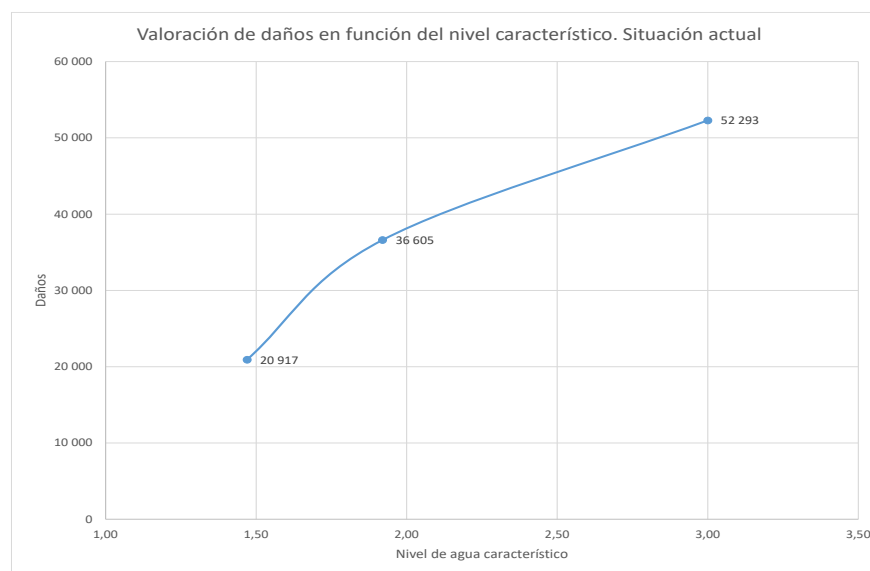
Gráfico 2. Curva de daños de la explotación agraria. Situación actual

En la situación actual, sin tomar nuevas medidas, se producirían unos daños anuales medios de 4.136 €. En 30 años los daños totales alcanzarían 124.091 €.

Elementos de la explotación	Medición		Valor explotación		Periodo de retorno								
					T10			T100			T500		
	Unidad (ud)	Valor	Precio/ud (€/ud)	Precio total (€)	Nivel (m)	Afección (%)	Pérdidas (€)	Nivel (m)	Afección (%)	Pérdidas (€)	Nivel (m)	Afección (%)	Pérdidas (€)
Red Drenaje													
Azarbe	km	5,45	1,76	9.570	1,47	20	1.914	1,92	35	3.350	3,00	50	4.785
Resto Drenajes	km	7,35	1,76	12.907	1,47	20	2.581	1,92	35	4.517	3,00	50	6.453
Camino													
Camino	km	13,98	5.873	82.109	1,47	20	16.422	1,92	35	28.738	3,00	50	41.054
Total				104.585			20.917			36.605			52.293

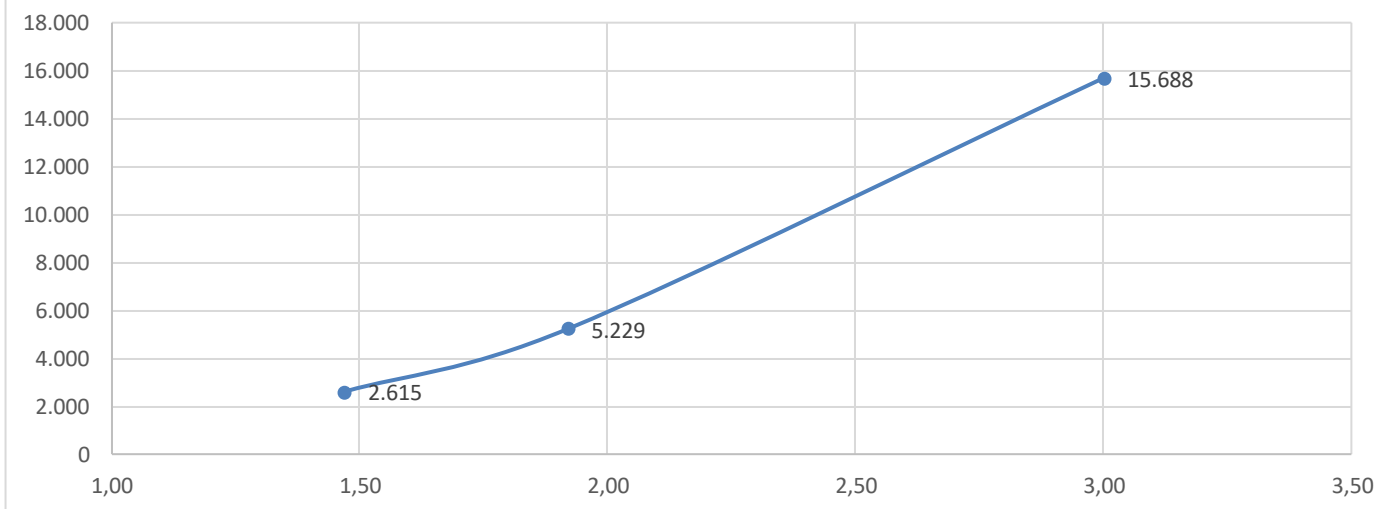
Gráfico 3. Curva de daños de la explotación agraria. Alternativa única

Periodo de retorno	Altura máxima de agua (m)	Daño incremental (€)
T5 - T10	1,47	471
T10-T100	1,92	105
T100-T500	3,00	31
Daño medio anual		607
Pérdida 30 años		18.198

Elementos de la explotación	Medición		Valor explotación		Periodo de retorno								
					T10			T100			T500		
	Unidad (ud)	Valor	Precio/ud (€/ud)	Precio total (€)	Nivel (m)	Afección (%)	Pérdidas (€)	Nivel (m)	Afección (%)	Pérdidas (€)	Nivel (m)	Afección (%)	Pérdidas (€)
Red Drenaje													
Azarbe	km	5,45	1,76	9.570	1,47	2,5	239	1,92	5	479	3,00	15	1.436
Resto Drenajes	km	7,35	1,76	12.907	1,47	2,5	323	1,92	5	645	3,00	15	1.936
Caminos													
Caminos	km	13,98	5.873	82.109	1,47	2,5	2.053	1,92	5	4.105	3,00	15	12.316
Total				104.585			2.615			5.229			15.688
