## CASO PILOTO

### EXLOTACIÓN GANADERA EN BÁRCENA DE CARRIEDO (T.M. VILLACARRIEDO, CANTABRIA)

Agosto, 2022

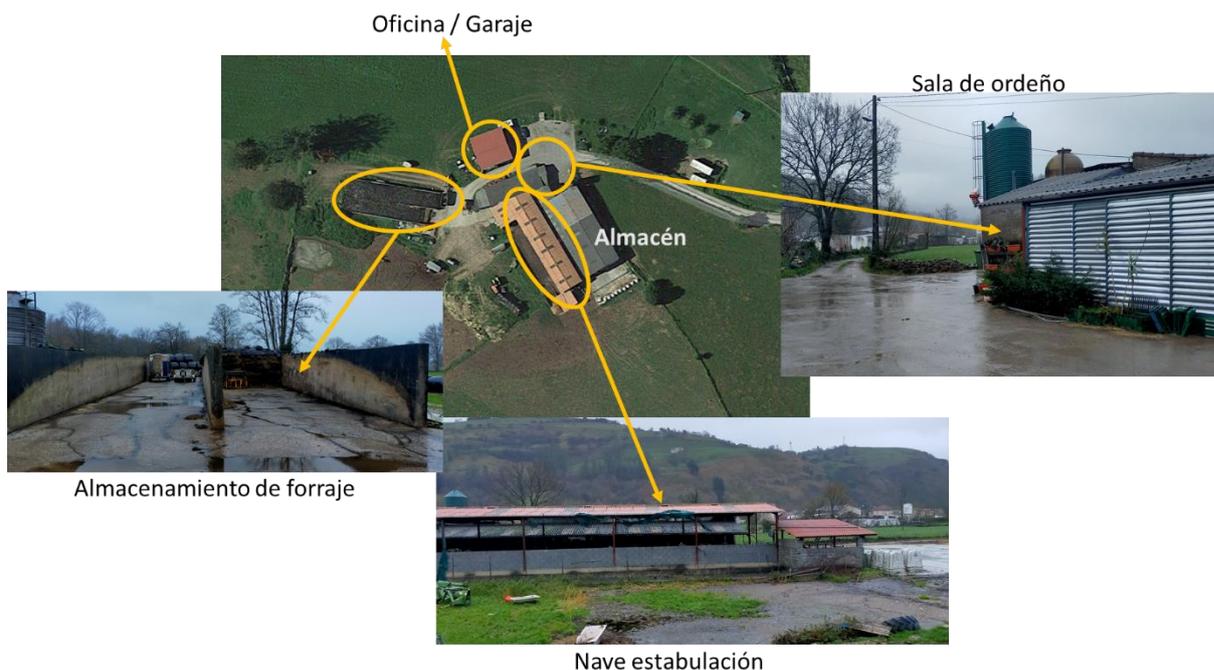
Figura 2. Edificaciones de la instalación.

La instalación cuenta con una edificación principal y 4 naves auxiliares (Figura 2). La edificación principal tiene 2 puertas de entrada y no tiene garaje ni ventanas. La fachada es de bloques de cemento.

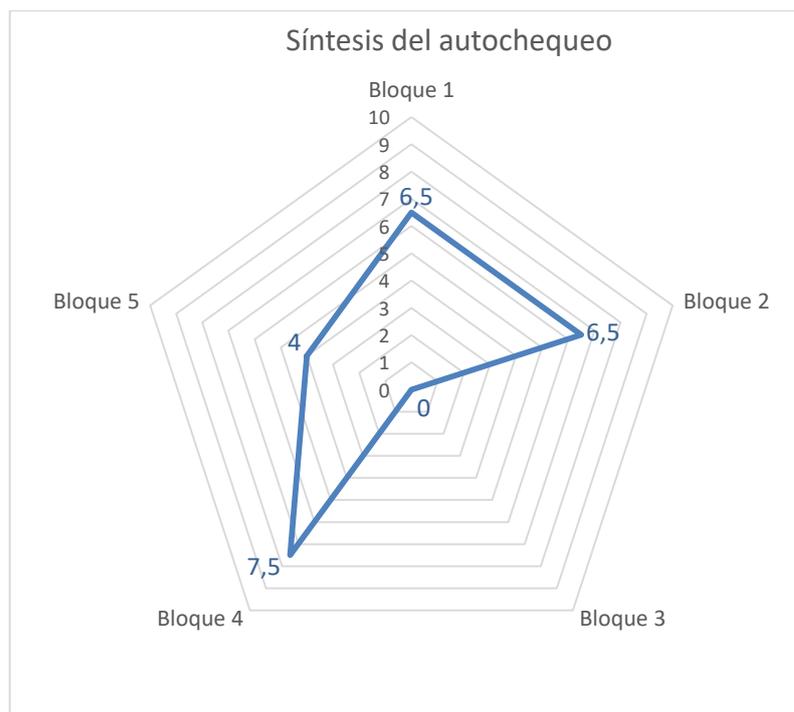
Figura 11. Gráfico de la resiliencia de la explotación

En base a estos cinco bloques se elabora el gráfico resumen que representa la resiliencia de la explotación. A partir de este gráfico y de las conversaciones mantenidas durante la visita a la explotación, se puede concluir que los propietarios tienen razonablemente bien identificadas las causas que pueden generar la inundación de la explotación, así como su peligrosidad y los posibles daños que se podrían generar. No se está aplicando actualmente ninguna medida específica de protección frente a inundación ya que desde 1983 el agua no ha alcanzado las edificaciones. La inundación de los terrenos dedicados a pasto y a producción de forraje no puede ser evitada con medidas de autoprotección.

En los siguientes apartados se incidirá en posibles soluciones complementarias o medidas de autoprotección.

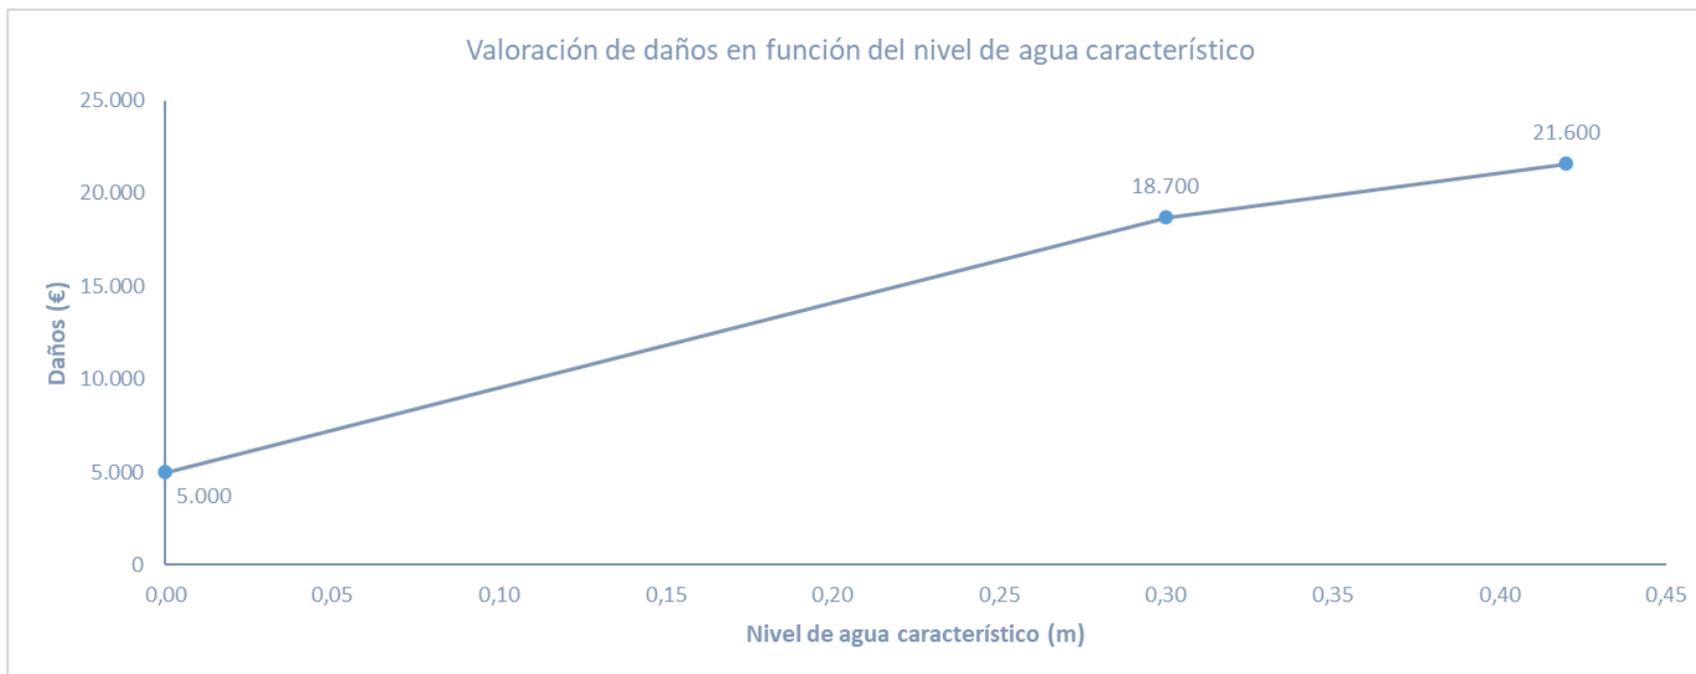
Gráfico 1. Curva de daños. Situación actual

Periodo Retorno	Daño Incremental (€)
T10 - T100	1.067
T100 - T500	161
Más de T500	43
<b>Daño medio anual</b>	<b>1.271</b>
<b>Pérdida 30 años</b>	<b>38.127</b>

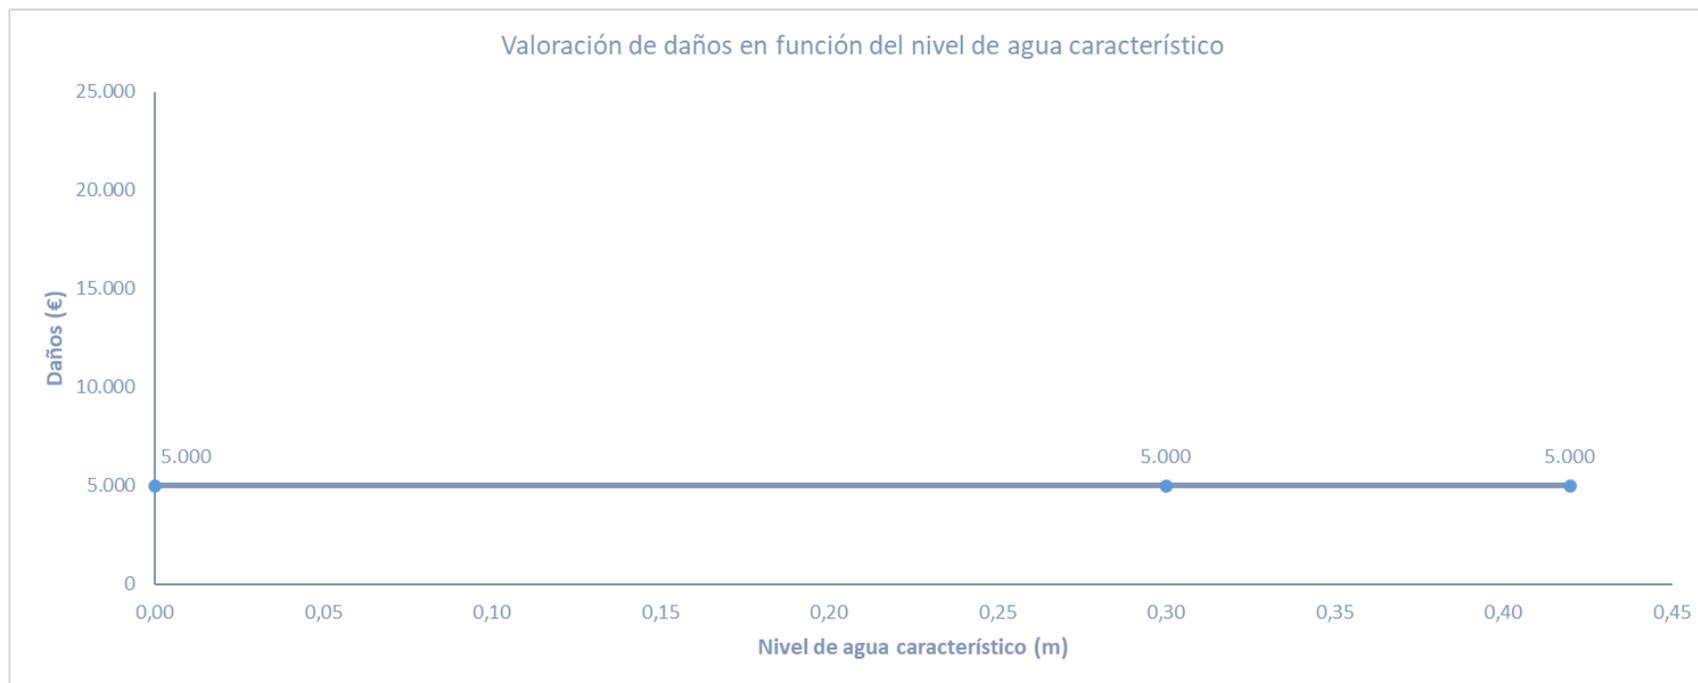
Gráfico 2. Curva de daños. Alternativa única.- Protección total de las edificaciones

Periodo Retorno	Daño Incremental (€)
T10 - T100	450
T100 - T500	40
Más de T500	10
<b>Daño medio anual</b>	<b>500</b>
<b>Pérdida 30 años</b>	<b>15.000</b>

Explotación Villacarriedo	Periodo de Retorno		
	T = 10	T = 100	T = 500
Probabilidad anual	0,1	0,01	0,002
<b>COSTE MEDIDAS DE LA ALTERNATIVA 1</b>			
Compuertas temporales desmontables tipo <i>FloodGate</i> (3.250 €)	17.300		
Compuertas temporales modulares de aluminio (13.200 €)			
Instalación válvula antirretorno (550 €)			
Protección temporal de rejillas de aireación (300 €)			
<b>DAÑOS MEDIDAS DE LA ALTERNATIVA 1</b>			
Daño residual con las medidas de autoprotección (€)	5.000	5.000	5.000
Daño residual acumulado en 30 años con las medidas de autoprotección (€)	15.000		
Daño anual medio (€)	500		
Reducción del daño con las medidas de autoprotección (%)	61		
Relación Beneficio/Coste	1,34
