CASO PILOTO

EXPLORACIÓN GANADERA EN SOVILLA (T.M. SAN FELICES DE BUELNA, CANTABRIA)

Marzo, 2022

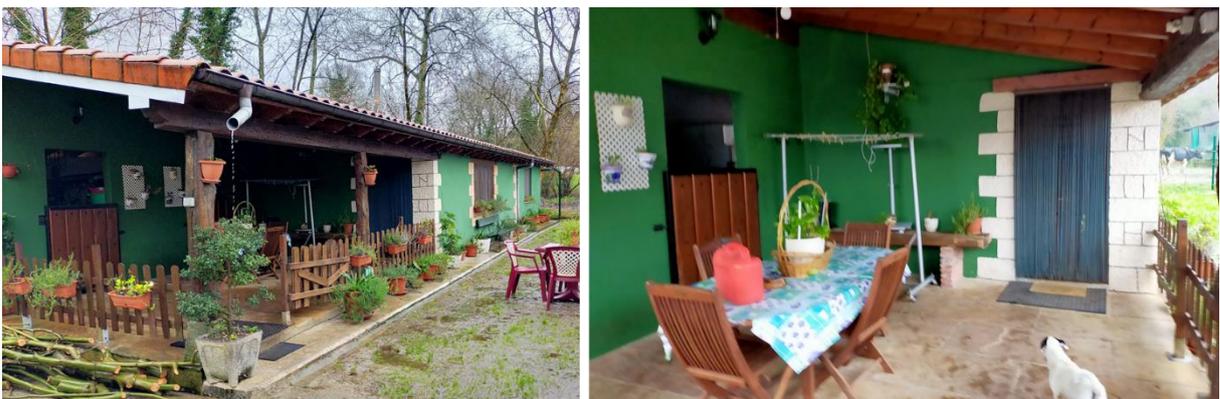
La instalación cuenta con una edificación principal de planta baja con dos puertas de acceso, sin sótano ni garaje (Figura 2). En él se ubica una pequeña oficina y un almacén de herramientas. La fachada es de piedra y bloque. El cuadro eléctrico y contadores están a un metro de altura y la edificación cuenta con una elevación respecto al terreno natural de unos 20 centímetros.

Figura 2. Edificio principal en el que se ubica una oficina y un almacén de herramientas.

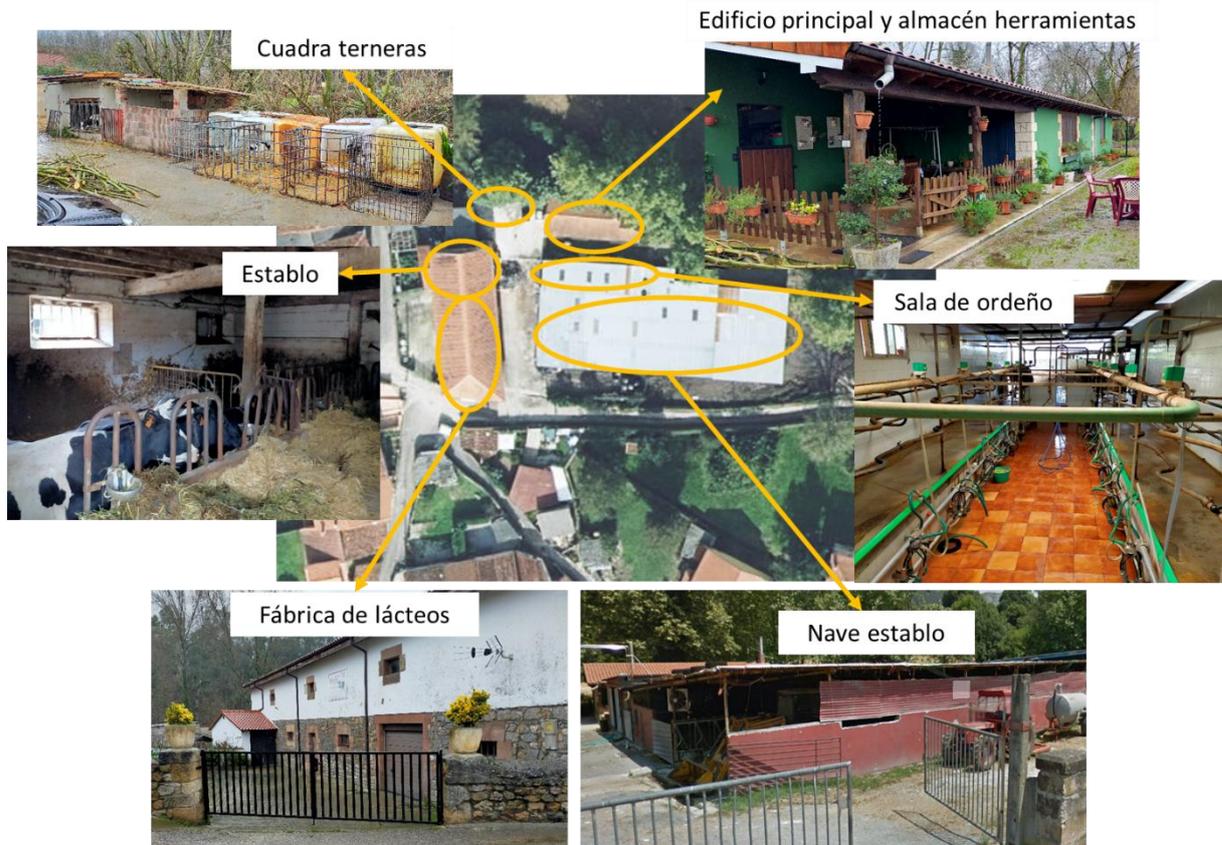
Además, existen las siguientes edificaciones auxiliares (Figura 3): una nave establo para el ganado vacuno (105 vacas), una nave en la que se encuentra la sala de ordeño, una pequeña cuadra para terneras (5) y un edificio en el que se ubica una pequeña fábrica de lácteos y un segundo establo (10 vacas).

Figura 3. Edificaciones de la instalación.

Por último, existe una pequeña cuadra para cinco terneras formada por unos cubículos de plástico, unas rejas y un pequeño galpón de ladrillo en mal estado (Figura 8). Esta pequeña instalación se encuentra pegada a la margen izquierda del cauce (Figura 3).

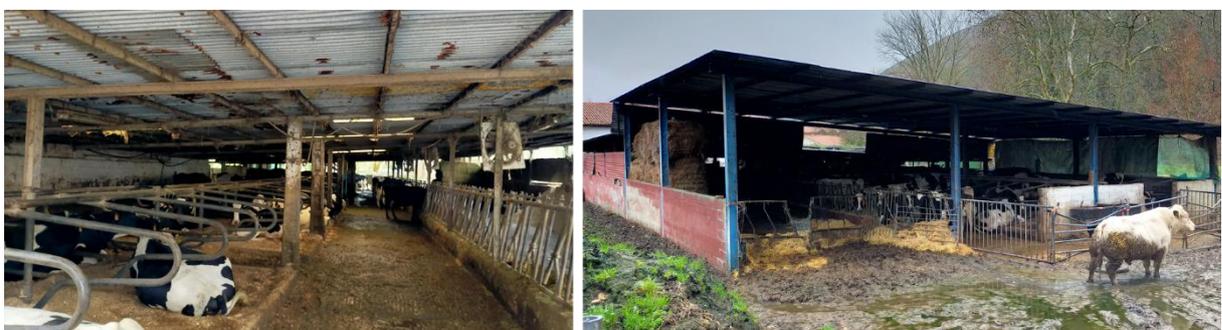
En la nave establo se ubica la mayor parte del ganado (Figura 4). Dos de los laterales (orientación este y oeste) se encuentran completamente abiertos, el tercero (orientación sur) dispone de un muro de bloque de aproximadamente 1,40 m de altura, y el cuarto (orientación norte), linda con la nave en la que se encuentra la sala de ordeño.

Figura 4. Nave establo tomadas desde el flanco oeste (izquierda) y este (derecha).

- **Instalación de barreras modulares anti-inundación de aluminio en los portones de acceso.** La inversión asciende a 30.800 euros, siendo necesaria su colocación en 7 puntos de acceso: 2 en la sala de ordeño y 5 en la nave establo (2 en el muro oeste y 3 en el este).
- **Instalación de una válvula antirretorno en los sumideros** de la sala de ordeño, que desembocan en el río. La inversión asciende a 550 euros.
- **Impermeabilización de los muros del establo** (sur y norte), mediante tratamiento de humedades por capilaridad en muros deteriorados sistema Mape-Antique "MAPEI SPAIN" o similar. La inversión asciende a 6.200 euros.
- **Cerramiento de los laterales abiertos del establo** (este y oeste), dejando aperturas necesarias para el acceso de los animales a la estancia. La inversión asciende a 4.000 euros.

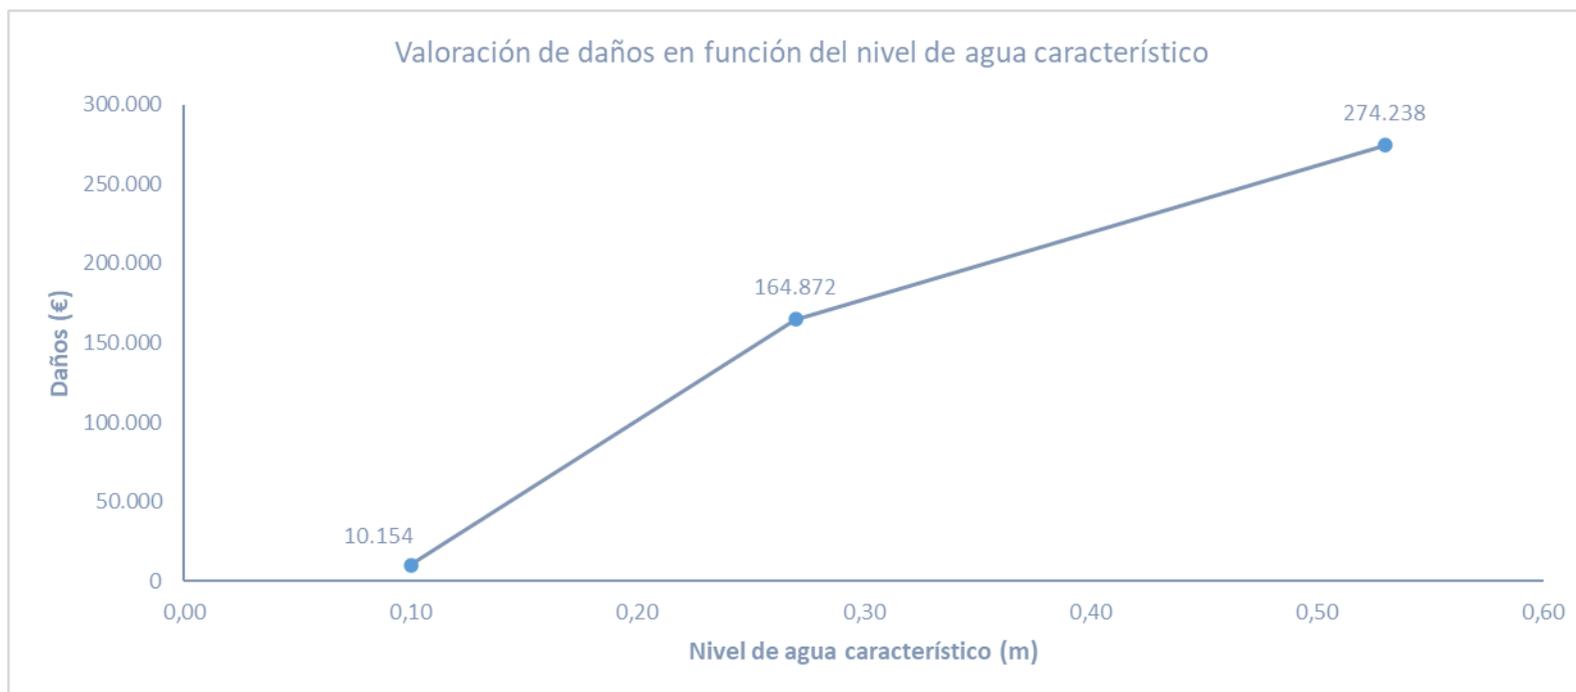
Gráfico 1. Curva de daños. Situación actual

Nota. El eje X del gráfico hace referencia a una altura de agua característica de la explotación según el periodo de retorno de la inundación
