CASO PILOTO

COMUNIDAD DE REGANTES MARGEN DERECHA DEL GENIL EN EL TM DE PALMA DEL RÍO (CÓRDOBA)

Julio, 2022

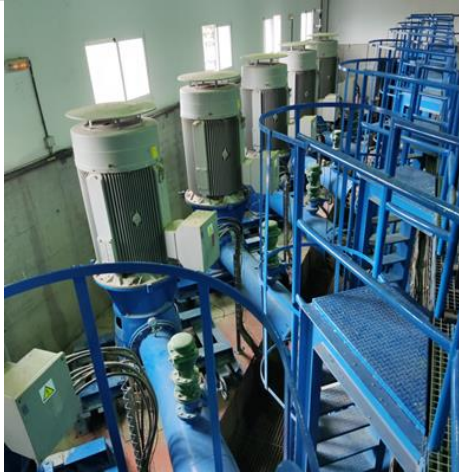
Las inundaciones del río Guadalquivir pueden generar daños en la EB El Mohino. En varias ocasiones el nivel del río se ha elevado ascendiendo por la cántara de aspiración hasta alcanzar a los motores de las bombas. El tiempo de permanencia de la inundación es bajo sin que llegue a producirse la asfixia radical, por ello, los cultivos sufren daños relativos.

Foto 1. Grupos Motobomba

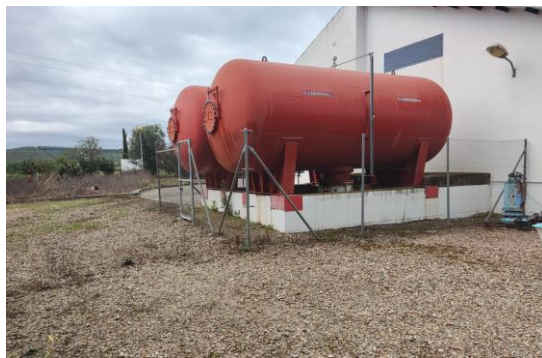
Foto 3. Calderines antiarriete

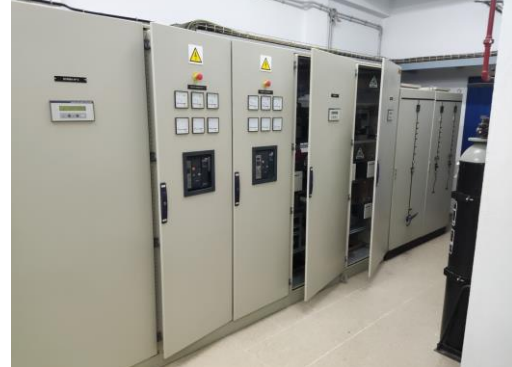
Foto 4. Centro de control

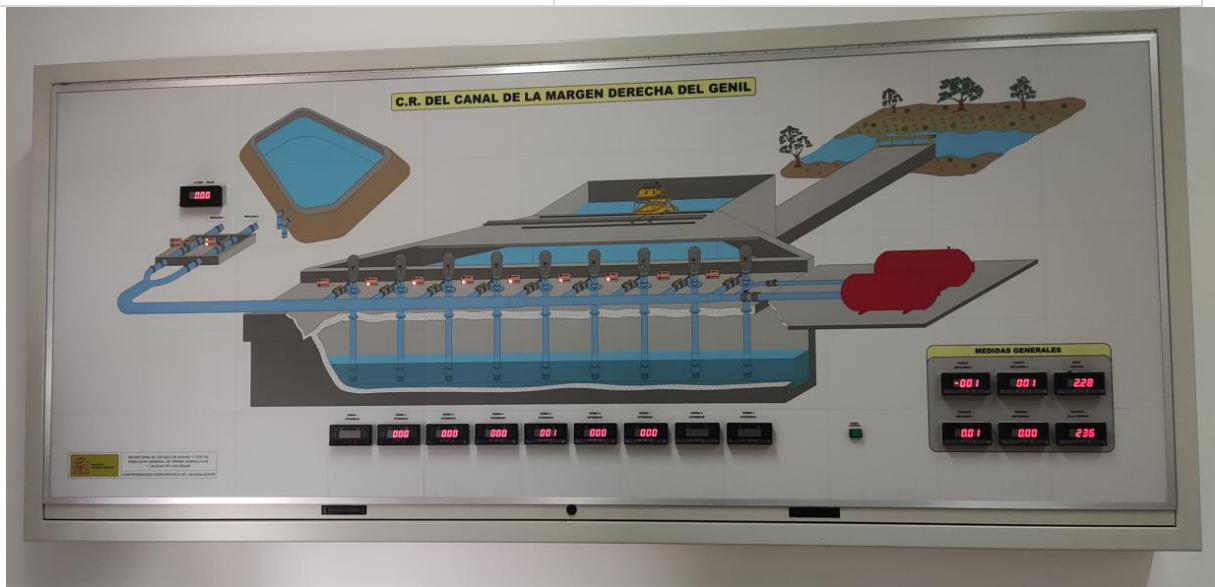
Foto 5. Esquema de la EB del Mohino

- EB del Mohino.** Dotada de 6 grupos moto-bomba (4+2 reserva) con una capacidad individual de 0,5 m³/s. La estación es capaz de salvar un desnivel de unos 70 mca, desde la cota 56 msnm de la EB hasta la 120 msnm de la balsa de regulación. Debido a limitaciones de potencia eléctrica, el máximo de bombas que se pueden emplear es dos, limitando el caudal total a 1 m³/s. La EB está formada por una cántara de aspiración, construida en hormigón armado de 13,65 m de altura, con abertura de marco rectangular de 3,60x2,65 m, con cota inferior a la del río Guadalquivir. En la cántara está instalada una rejilla con un limpiarregas automático. La estación consta de calderines antiarriete y un centro de control.

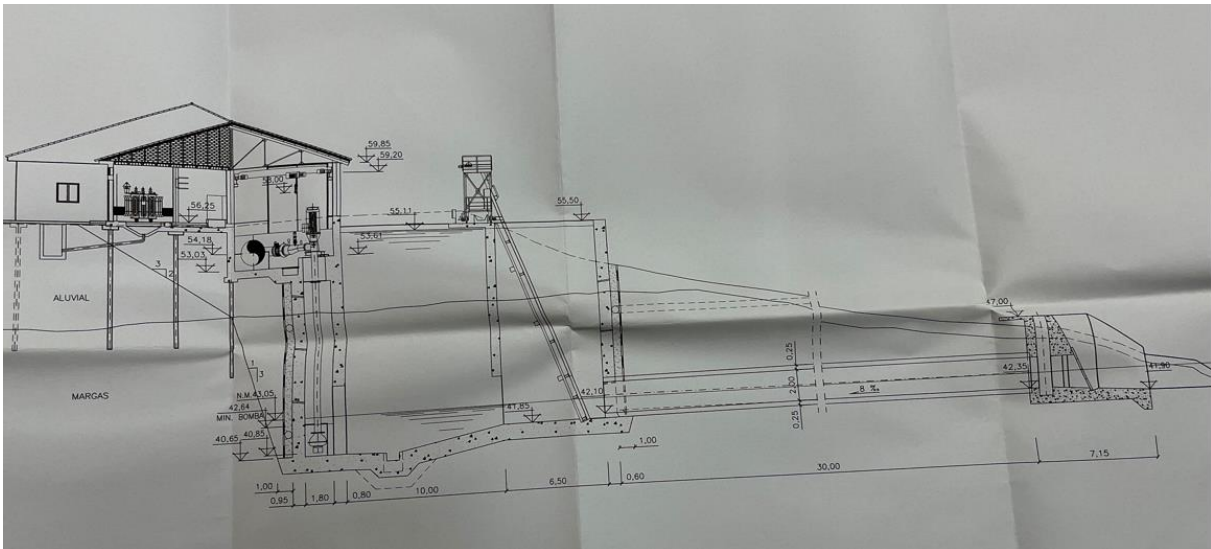
Figura 1. Perfil longitudinal EB del Mohíno

Tabla 2. Relación alturas Guadalquivir EB del Mohino					
Zona	Cota absoluta (msnm)	Cota agua T100 (msnm)	Altura (T100) (m)	Cota agua T500 (msnm)	Altura (T500) (m)
Grupos moto-bomba	53,61	55,18	1,57	56,49	2,88
Edificio Sistema control- Transformador	56,25	55,18	0	56,49	0,24

- **EB del Mohíno.** Compuesto por una toma al nivel del río Guadalquivir a la cota 41,9 msnm, que consta de una antigua compuerta y una reja. Tras 30 m de conducción subterránea en forma de marco de dimensiones 3,60x2,65 m (ancho x alto), el agua alcanza la cántara principal que se divide, a su vez, en tres cámaras. La primera contiene una reja de desbaste y un limpiarrejas. La segunda, de mayor volumen, es previa a la cámara dónde están instaladas las bombas. El conjunto de las moto-bombas se encuentra protegido por un anexo a la edificación principal, colocándose en el exterior los calderines antiarriete. En total están instalados 6 grupos de bombas (4+2), pudiéndose instalar tres grupos más en el futuro (6+3). La mínima altura de agua a la que las bombas son capaces de trabajar es la equivalente a la cota 42,64 msnm, situándose los motores a una cota de 55 msnm.

Esta alternativa consiste en la instalación de una compuerta de accionamiento eléctrico-neumático en la entrada de la cántara de aspiración. Con esta medida se evitaría la entrada de agua por la toma del Guadalquivir a la EB del Mohíno. Tras la aplicación de esta medida, los grupos de motobombas no sufrirían ningún tipo de daños para T100.

Para evitar los daños, se propone la adquisición e instalación de barreras desmontables que permiten su colocación en caso de inundación y la sobrelevación de los muros de hormigón de la cántara de aspiración con un 1 m más del actual.

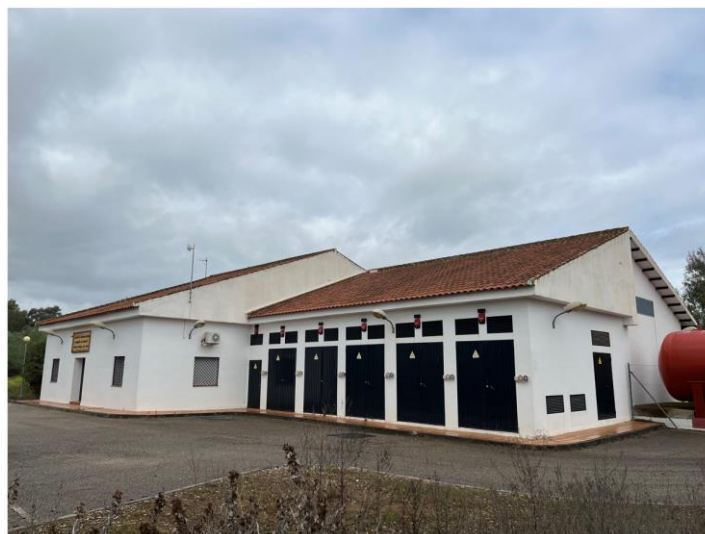
- **Edificio centro de control y transformador:** En el edificio principal de la EB del Mohino está instalado el centro de control, en el que se gestiona el funcionamiento de las motobombas. En una sala adyacente, completamente aislados, se sitúan cinco transformadores de 1.600 KVA y uno de 50 KVA. El edificio es de una sola planta con paredes lisas de ladrillo macizo y cubierta a dos aguas.

Foto 7. Edificios del centro control y transformador. EB del Mohino

La mayor altura de la avenida para T500 provocaría la superación del muro de la cántara de aspiración. El agua penetraría en su interior rellenando todo su volumen y afectando a la EB del Mohíno. Por otra parte, la entrada de agua en el centro de control y transformadores situados en el edificio principal provocaría graves daños eléctricos, inutilizando el sistema de bombeo durante un largo periodo de tiempo.
